INFORME TÉCNICO DE DIAGNÓSTICO

**“REHABILITACIÓN DE LA INSTITUCIÓN EDUCATIVA
INICIAL N° 389 EN LA URBANIZACIÓN IGNACIO
MERINO DEL DISTRITO DE PIURA – PROVINCIA
PIURA”**

INFORME TÉCNICO DE DIAGNÓSTICO
INSTITUCIÓN EDUCATIVA INICIAL N°389 DE LA URBANIZACIÓN IGNACIO
MERINO, PIURA - PIURA – PIURA

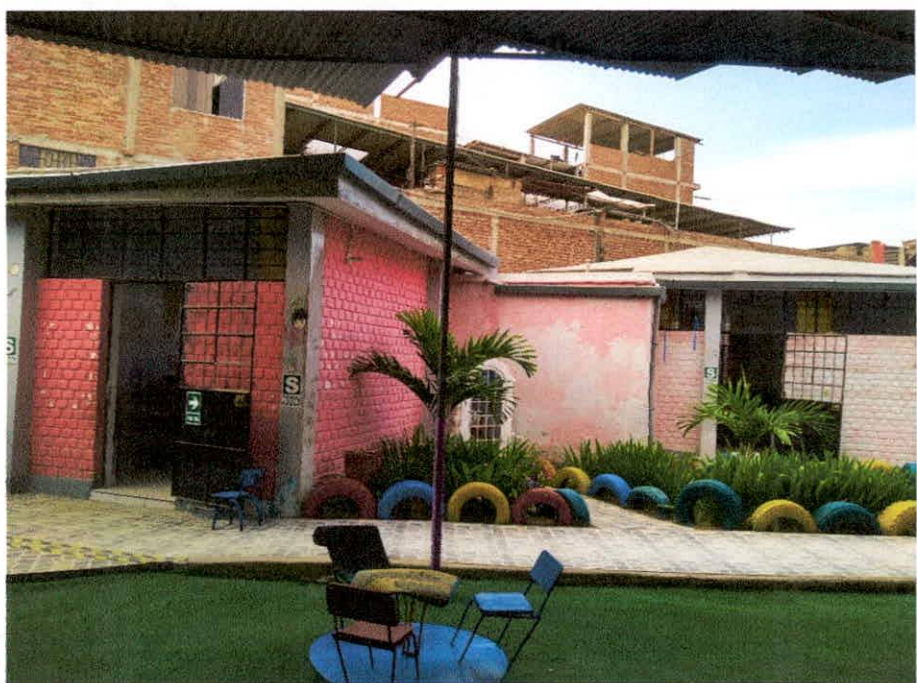
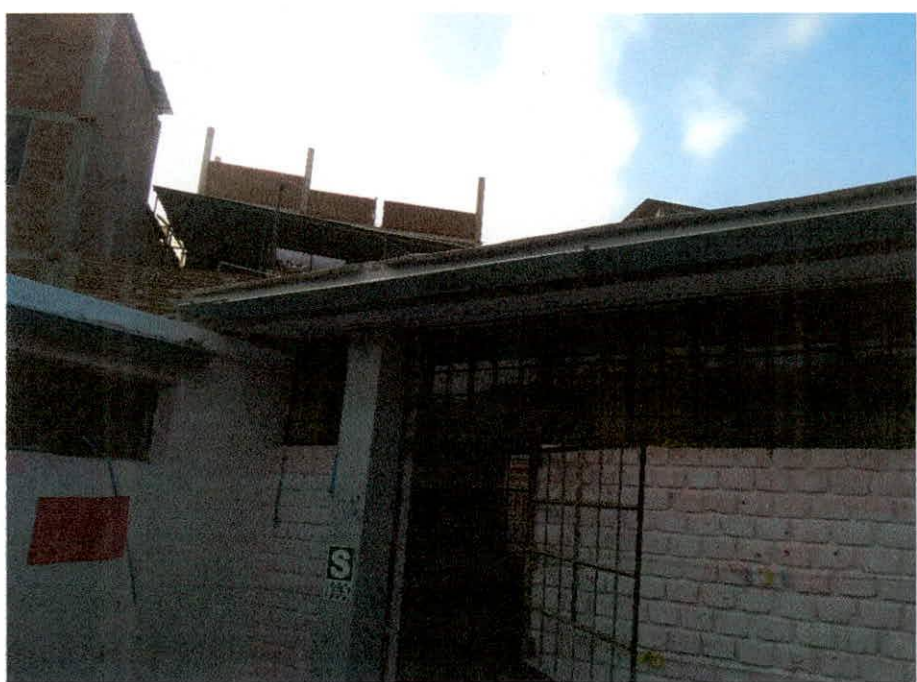
Fotos N°01 y 02: Vista elevación del Módulo 1 con problemas en las cubiertas de ladrillo pastelero en los techos, estas filtraciones han causado que los elementos estructurales presenten problemas. Las últimas lluvias obligaron a la APAFA a intervenir mediante la implementación de un sistema de canaletas el cual presenta fallas.

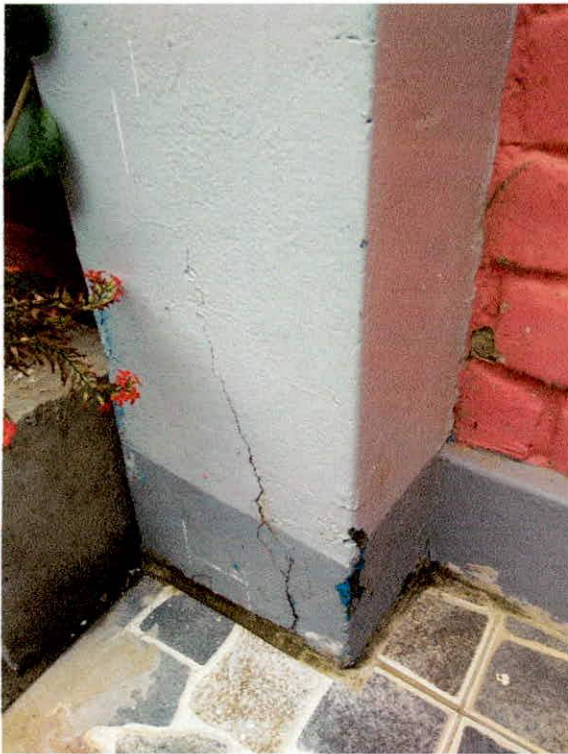
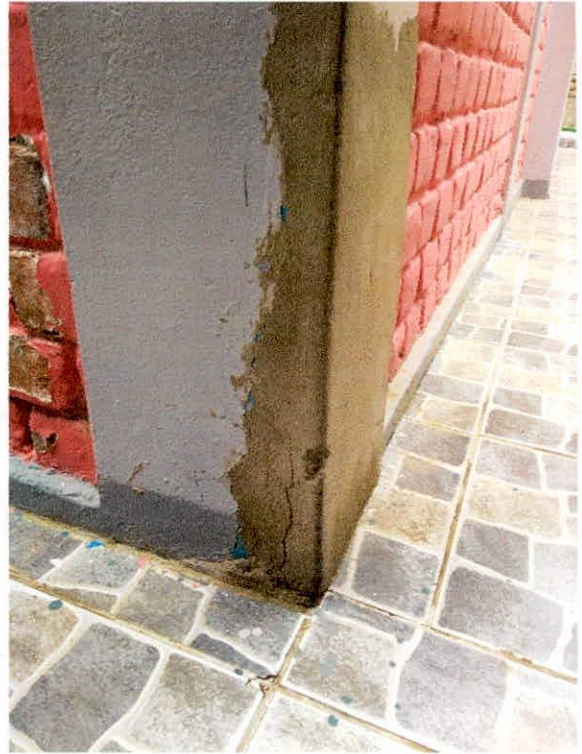
Fotos N°03 y 04: A pesar de los resanes efectuados por la APAFA, las columnas aparecen fisuradas en varios sectores del módulo.

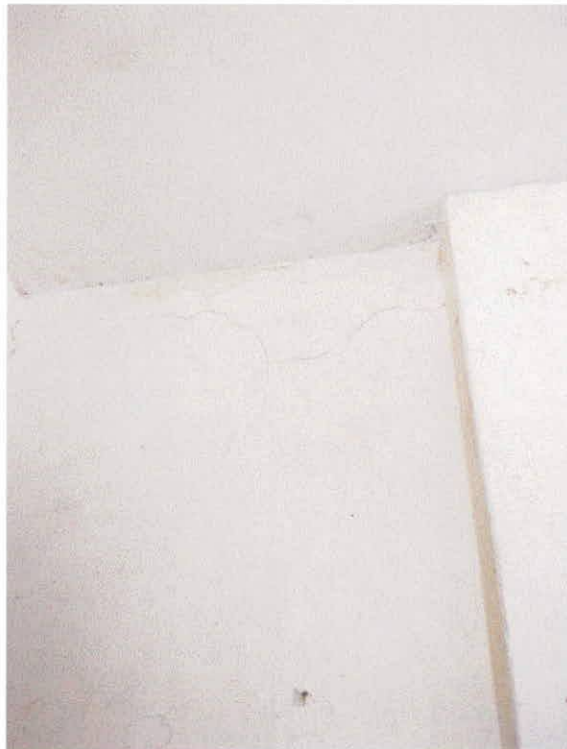
Foto N°05: Fisuras en muro en el encuentro con la losa, en la parte central del módulo.

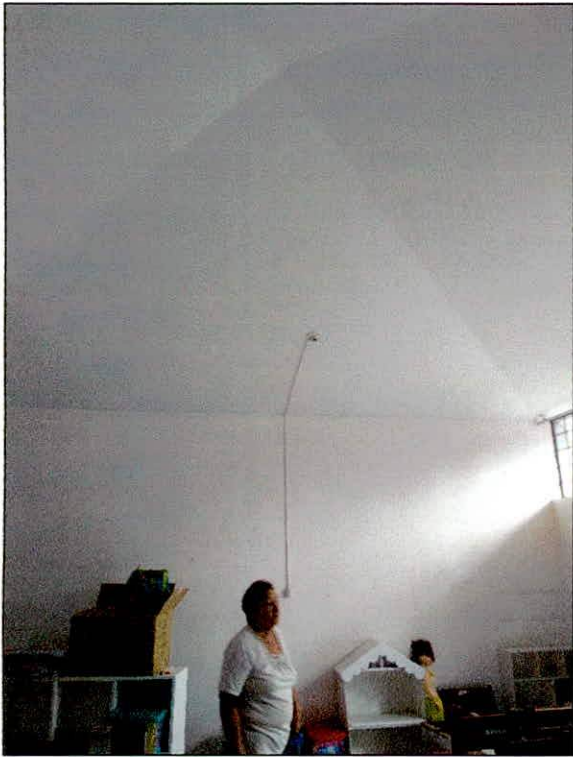
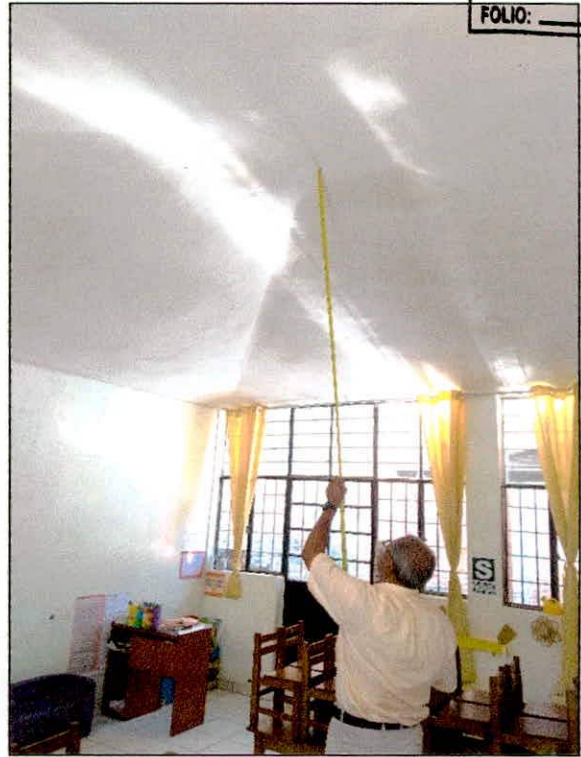
Fotos N°06 y 07: Vista interior del aula común 03 del módulo 1, se verifica el ondeo del falso cielorraso, el mismo que se ve afectado por la incidencia de lluvias. Las instalaciones eléctricas se encuentran expuestas con canaletas porque las tuberías empotradas no permiten mantenimiento alguno. También se aprecia que la misma no cumple el área reglamentaria para un aula del nivel inicial de acuerdo a la normatividad vigente a pesar de tener una altura óptima para ventilación del recinto.

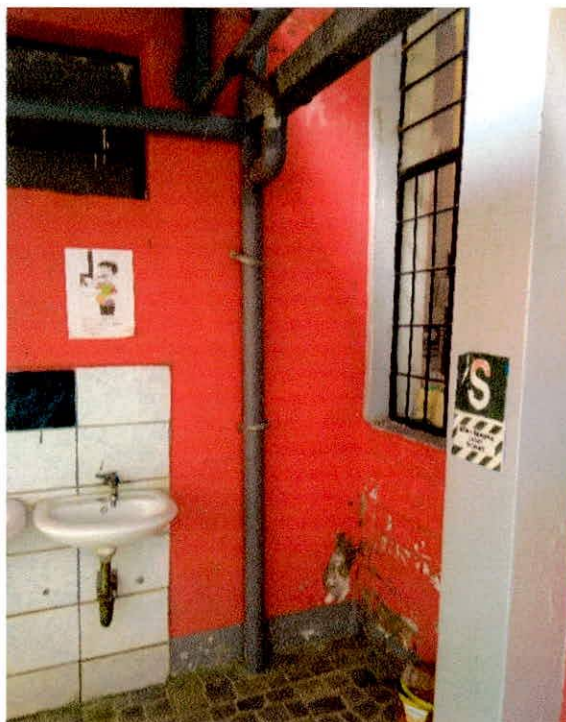
Foto N°08: Improvisación de canaletas y bajantes de tuberías de desagüe pluvial que aún no han solucionado el problema de filtraciones al interior de las aulas.

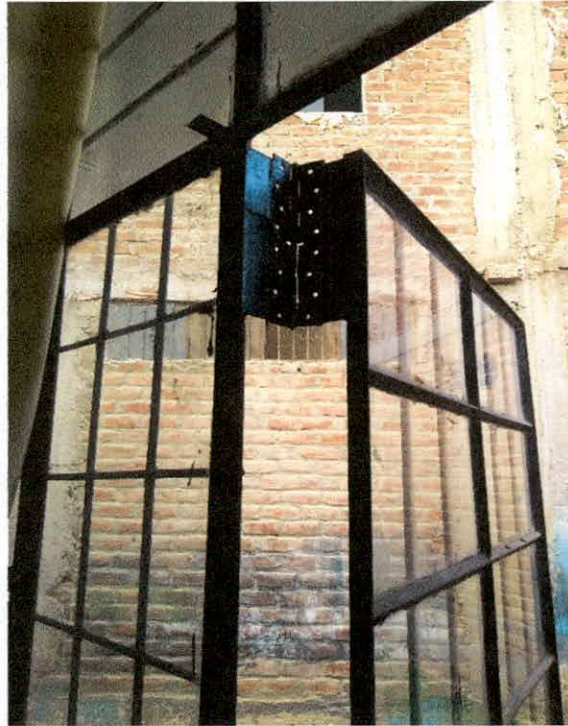
Foto N°09: Puertas metálicas con vidrio crudo afectadas por la corrosión ocasionadas por la humedad y el paso del tiempo que, si bien se ha tratado de darles mantenimiento, pueden ocasionar situaciones riesgosas para los alumnos.

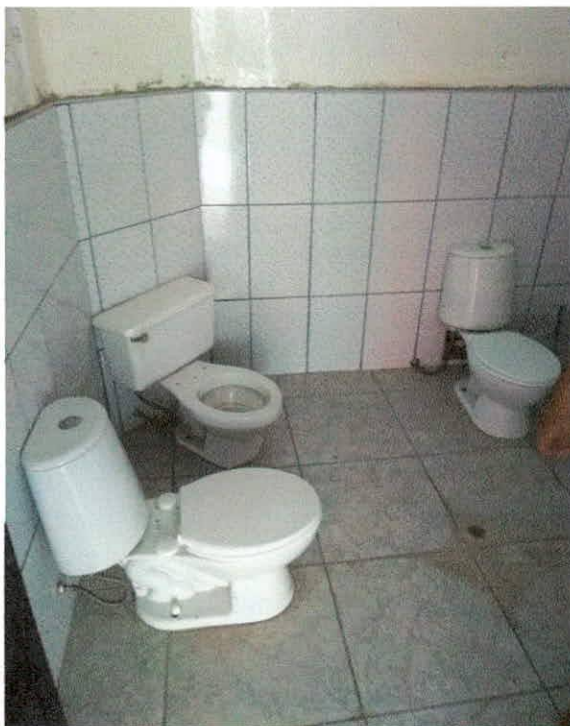
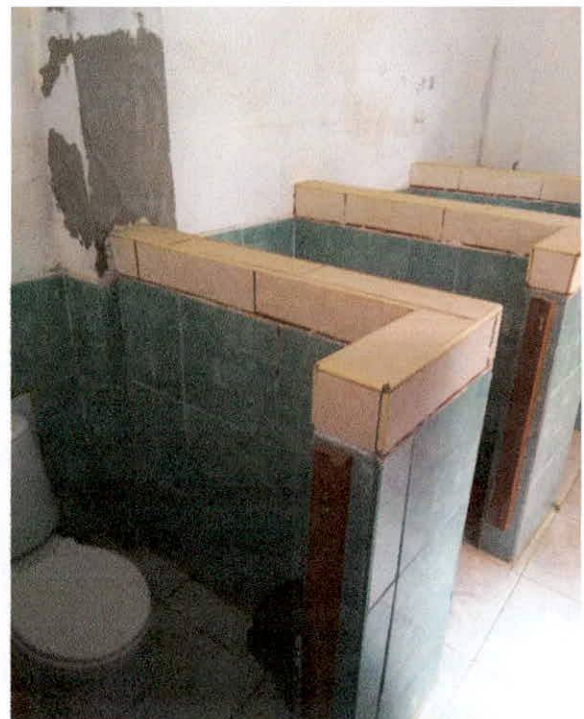
Fotos N°10 y 11: SS.HH. de niños y niñas fuera de la normativa, con acabados en mal estado, tabiques improvisados, fallas estructurales en columnas.

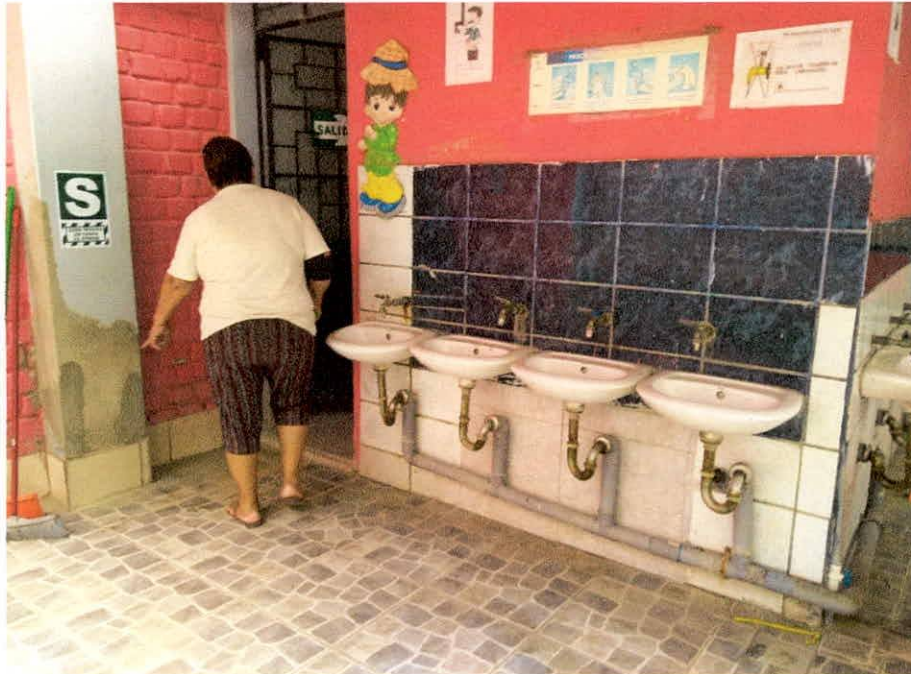
Foto N°12: Bateria de 08 lavatorios solo para el uso de niños, para el caso de las niñas solo existe 01 lavatorio.

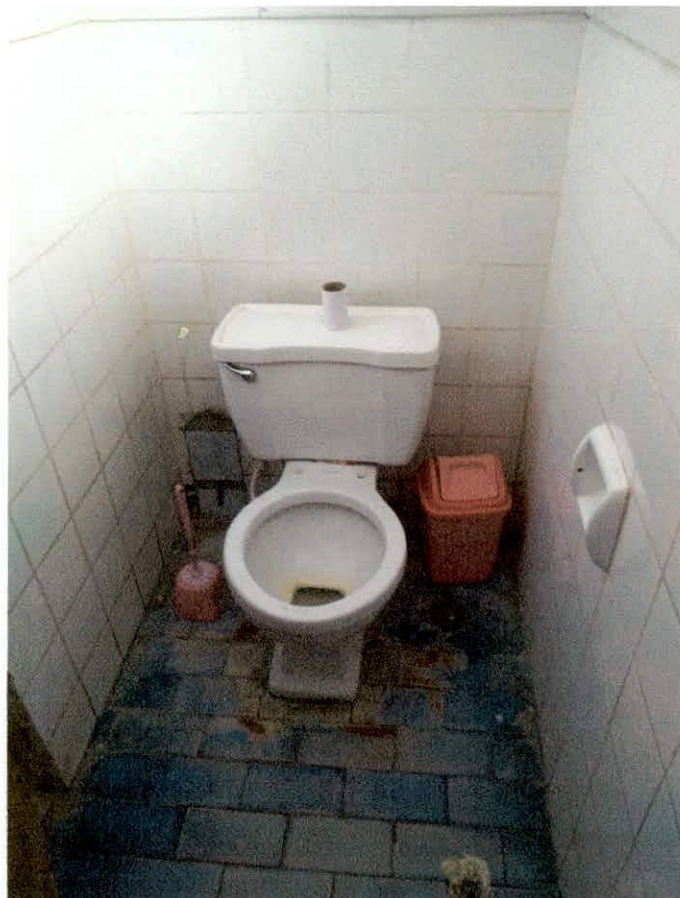
Foto N°13: SS. de docente, cuya área no corresponde a lo normado, su ubicación es incorrecta (dentro de las aulas) y acabados en mal estado.

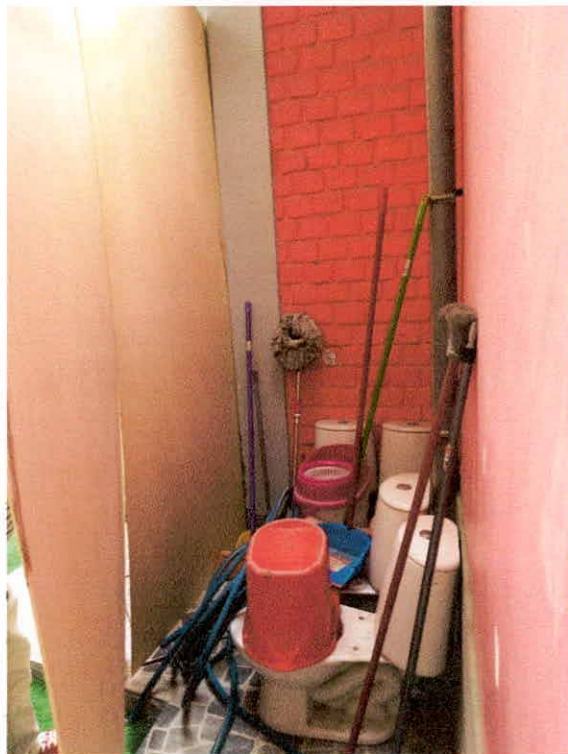
Foto N°14: Limpieza, cuya área no corresponde a lo normado, su ubicación no es la adecuada y cuenta con paneles de triplay deformados y en mal estado.

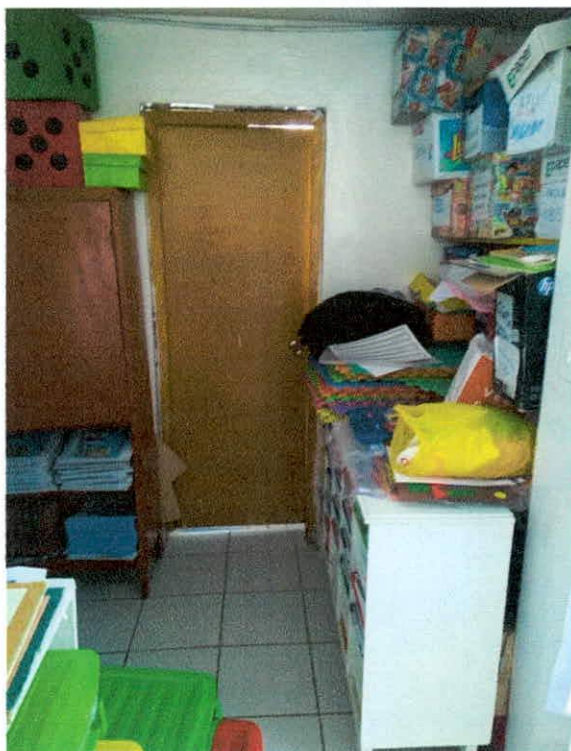
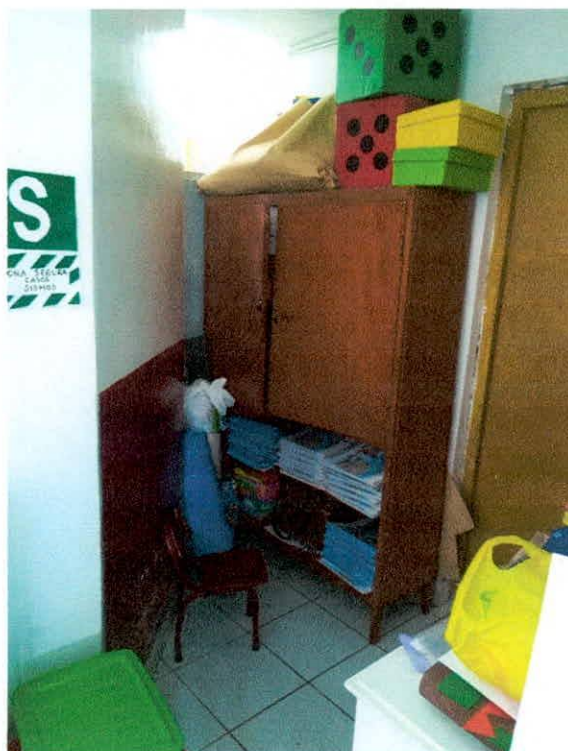
Fotos N°15 y 16: Depósito de material Educativo, cuya área no cumple con lo estipulado, su ubicación es la adecuada (dentro de las aulas) pero está hacinado.

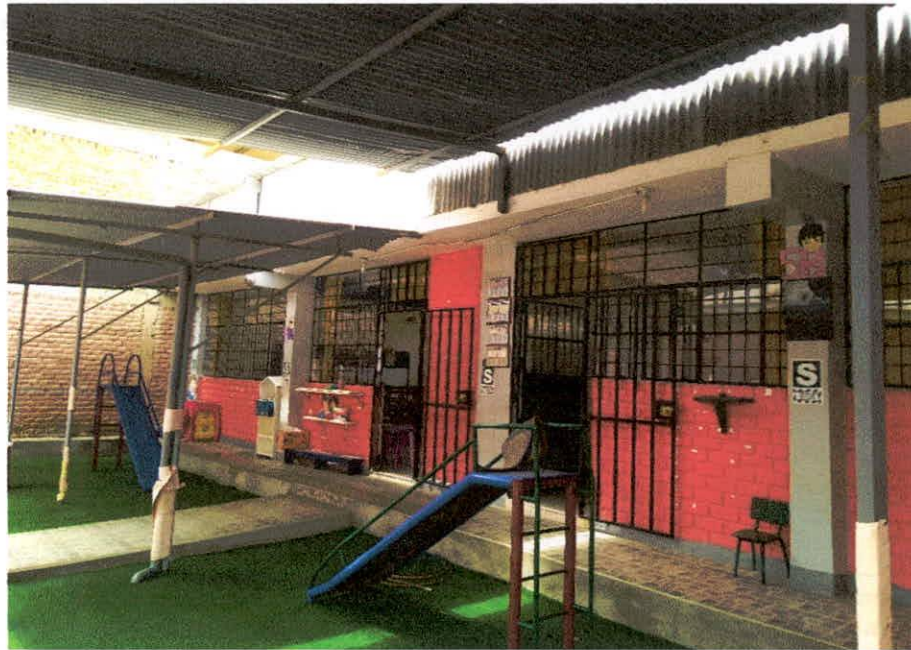
Foto N°17: Vista elevación del módulo 2, cuenta con cobertura liviana en calamina sobre la losa de concreto. Si bien se encuentra con mantenimiento, se puede constatar el deterioro de la estructura.

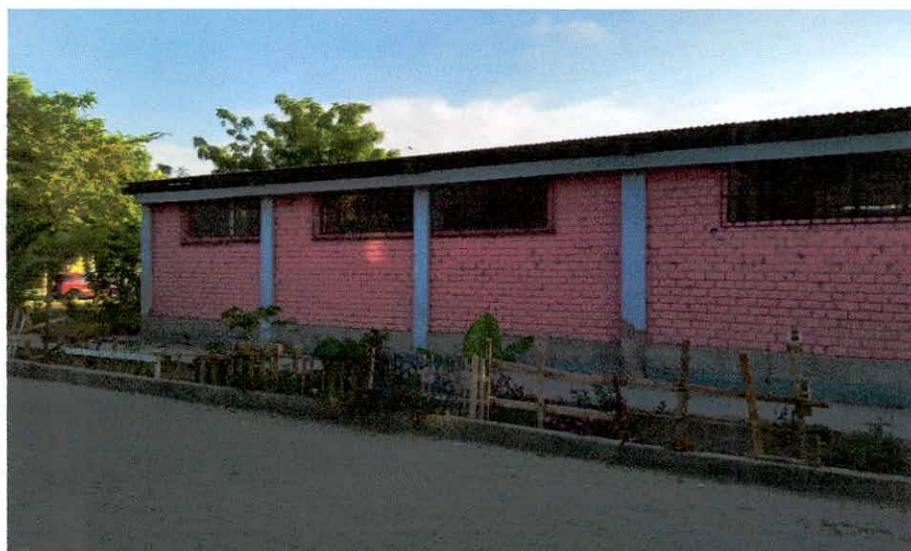
Foto N°18: Vista exterior del módulo 2 que da a la Calle 22, se aprecian los daños causados a nivel de contrazócalo y sobrecimientos causados por la humedad de las lluvias.

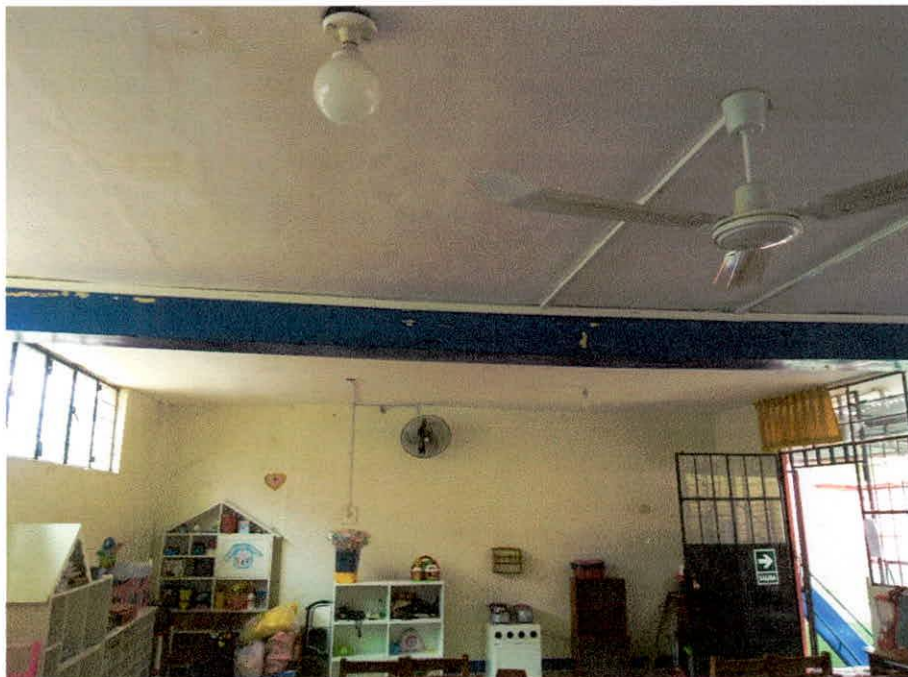
Foto N°19: Se aprecia el pandeo de la viga en el aula común 2, ello debido a la humedad soportada durante el periodo lluvioso del año 2017 y posiblemente a fallas estructurales estructural de la misma.

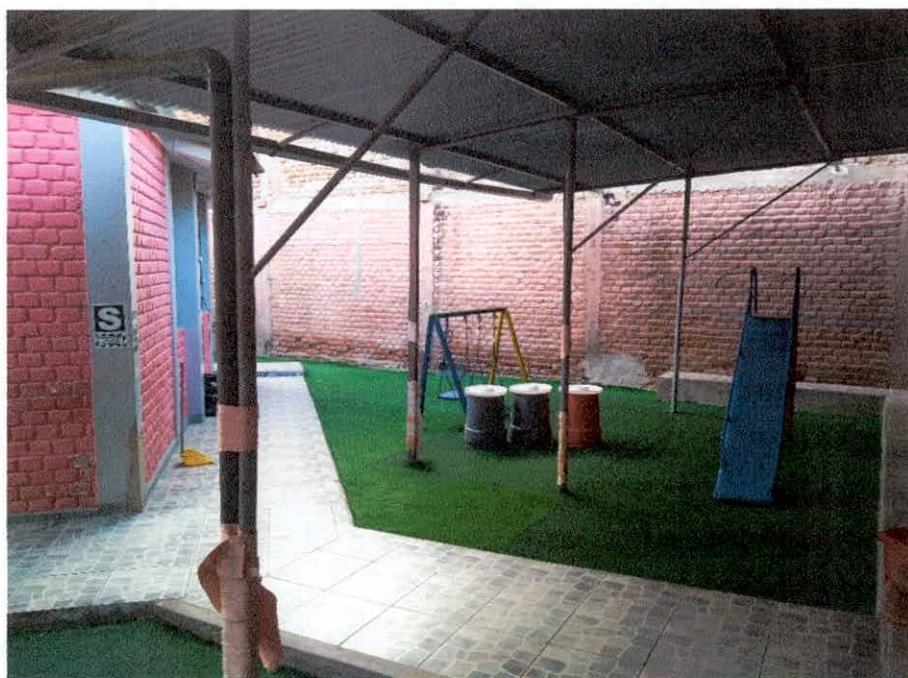
Foto N°20: Aulas exteriores techadas para evitar la radiación solar y las lluvias, cuyas columnas metálicas constituyen un peligro latente para los alumnos.

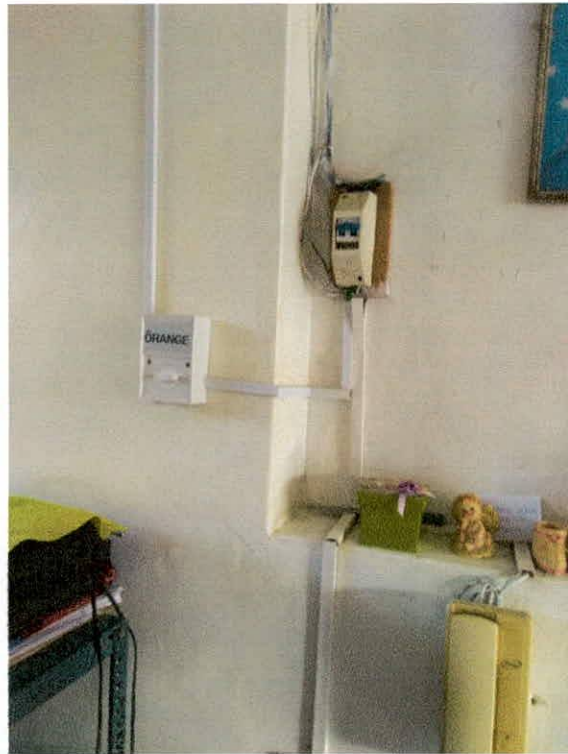
Foto N°21: Instalaciones eléctricas expuestas, no hay tableros eléctricos, las conexiones se realizan por medio de canaletas, existen tomacorrientes en mal estado.

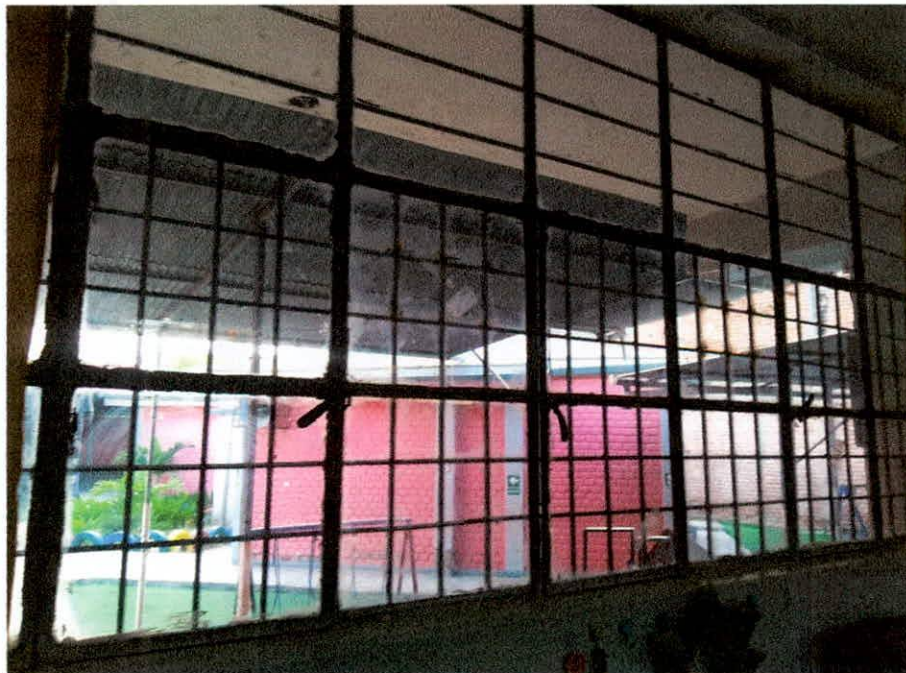
Foto N°22: Puertas y ventanas metálicas con vidrio crudo afectadas por la corrosión ocasionadas por la humedad y el paso del tiempo que, si bien se ha tratado de darles mantenimiento, pueden ocasionar situaciones riesgosas para los alumnos.

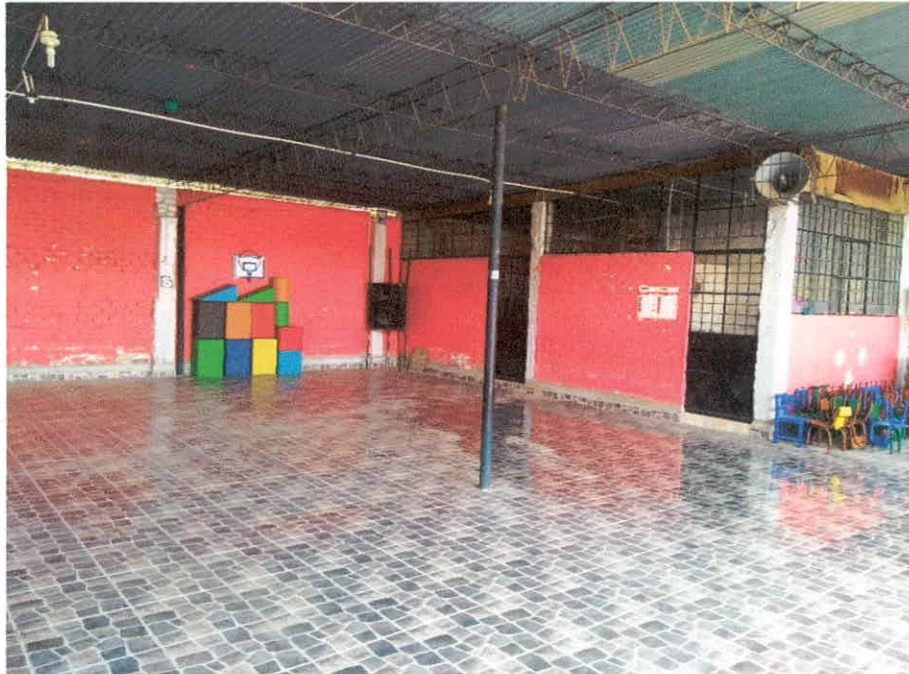
Foto N°23: Vista del acceso al módulo 3, se constata la improvisación de las instalaciones, así como la construcción de los ambientes que no cumplen con las normas de construcción y de seguridad vigentes. Utiliza el techo del patio como parte de su cobertura.

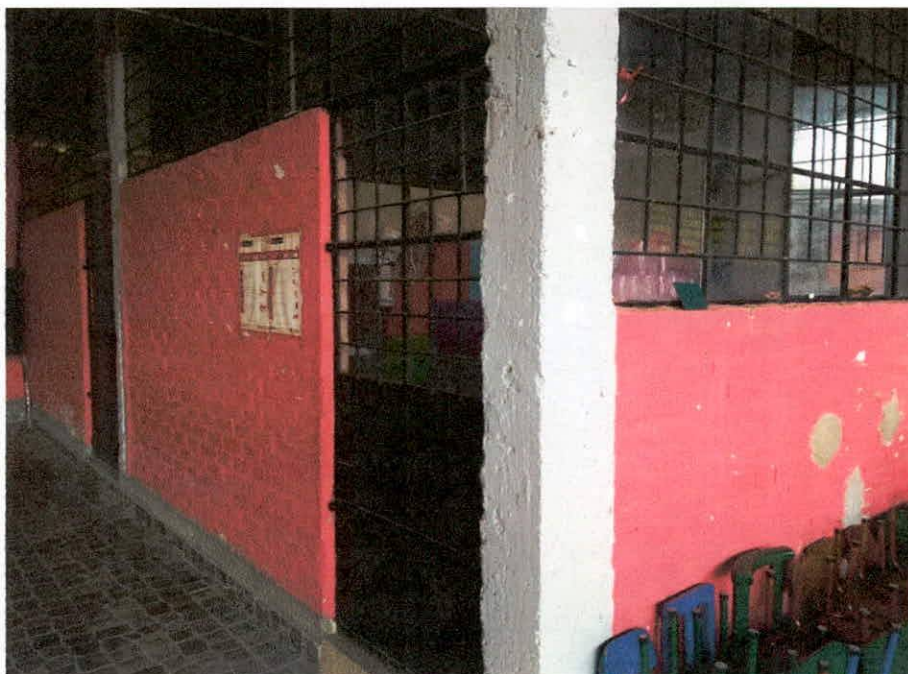
Foto N°24: Se aprecian los daños estructurales en la columna propios de la antigüedad del bloque, la humedad y el mal diseño estructural del mismo.

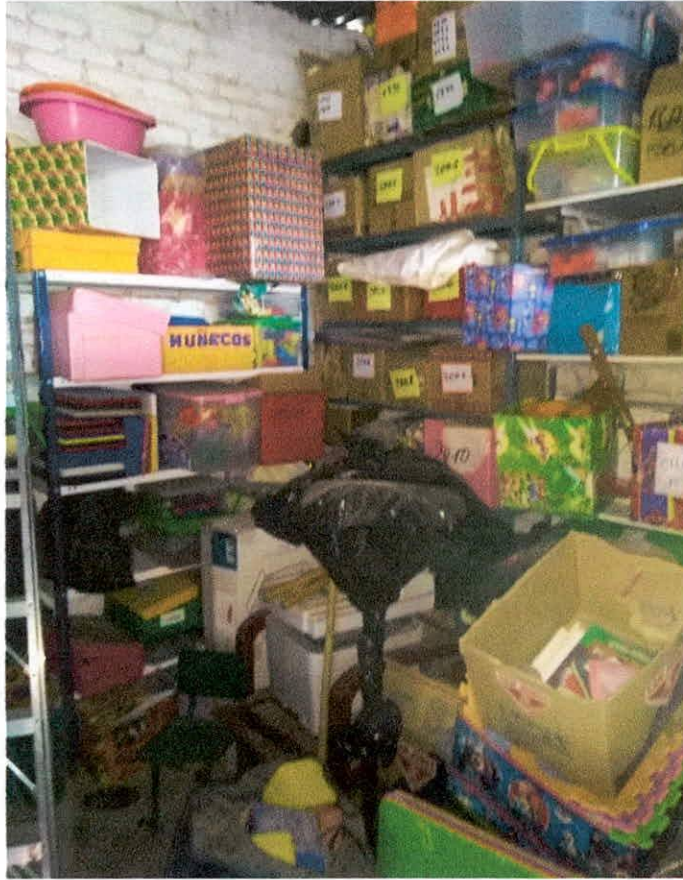
Foto N°25: Vista del SUM AULA DE PSICOMOTRICIDAD totalmente hacinado. Se aprecia también la improvisación de las estructuras del ambiente que no cumplen con las normas vigentes del RNE.

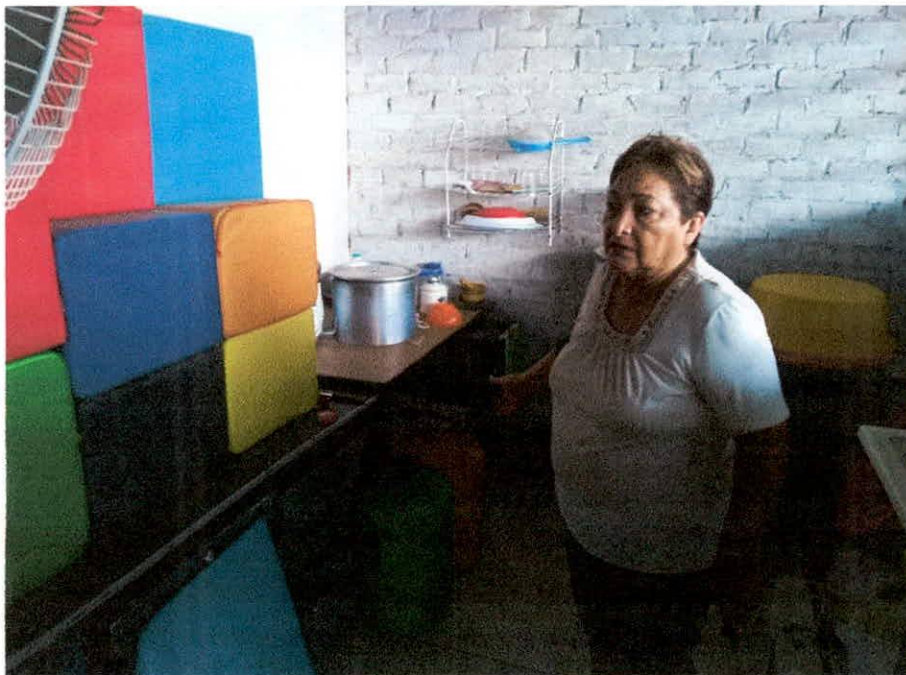
Foto N°26: Vista de la cocina, en malas condiciones se preparan los alimentos para los niños. No cuenta con la infraestructura adecuada para la manipulación de alimentos, sumado a lo precaria de la estructura y las instalaciones eléctricas y sanitarias, el ambiente no cumple con las normas vigentes del RNE.
