"REHABILITACION DE LA INSTITUCIÓN EDUCATIVA INICIAL N° 389 EN LA URBANIZACION IGNACIO MERINO, PIURA - PIURA - PIURA"

CUADRO DIAGNOSTICO

Cliente:	EVALUACION DE INFRAESTRUCTURA EDUCATIVA EXISTENTE	Realizado por:
----------	--	----------------

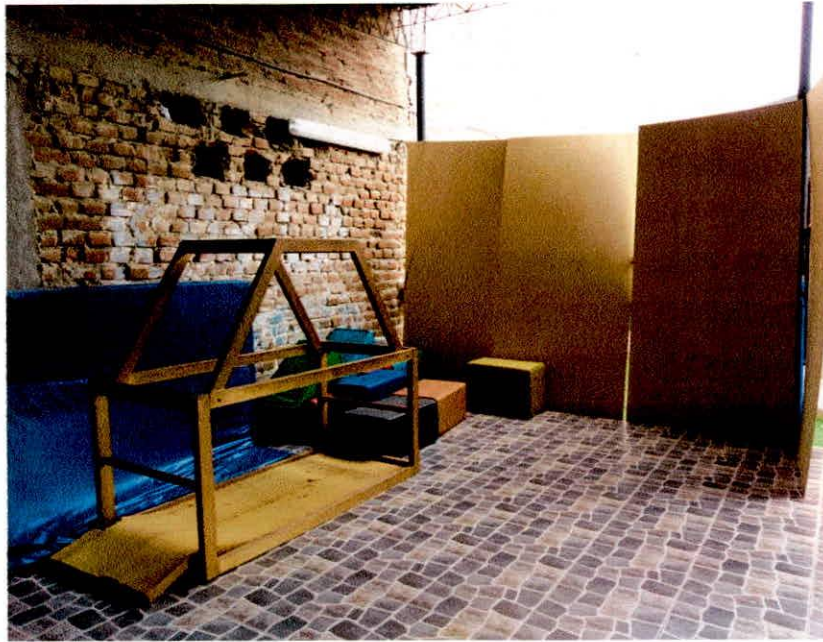
Foto N°27: Vista del Depósito, en malas condiciones. No cuenta con la infraestructura adecuada, sumado a lo precaria de la estructura y no cuenta con instalaciones eléctricas y sanitarias, el ambiente no cumple con las normas vigentes del RNE.

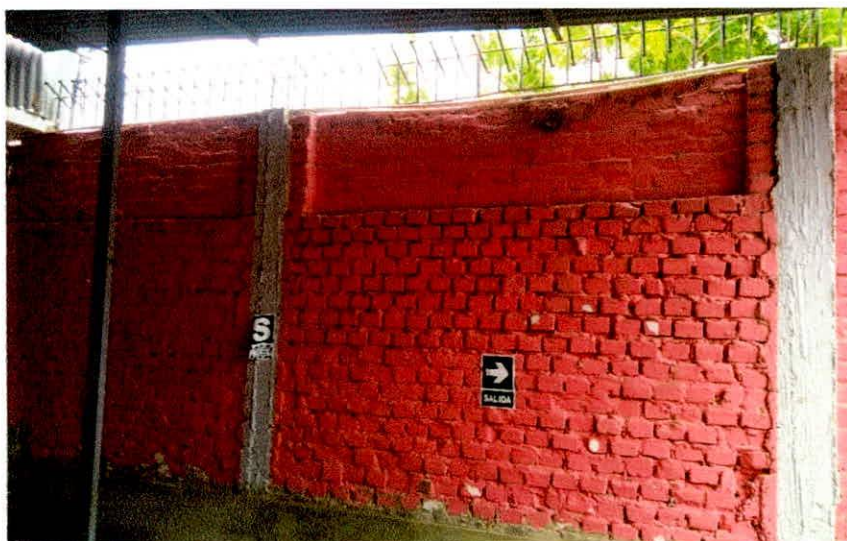
Foto N°28: Se evidencia que parte del cerco perimétrico no cuenta con sistema estructural de confinamiento, lo cual implica un peligro ante cualquier evento sísmico o de lluvias, por lo que la base del mismo, se encuentra afectada por el empozamiento del agua de lluvias.

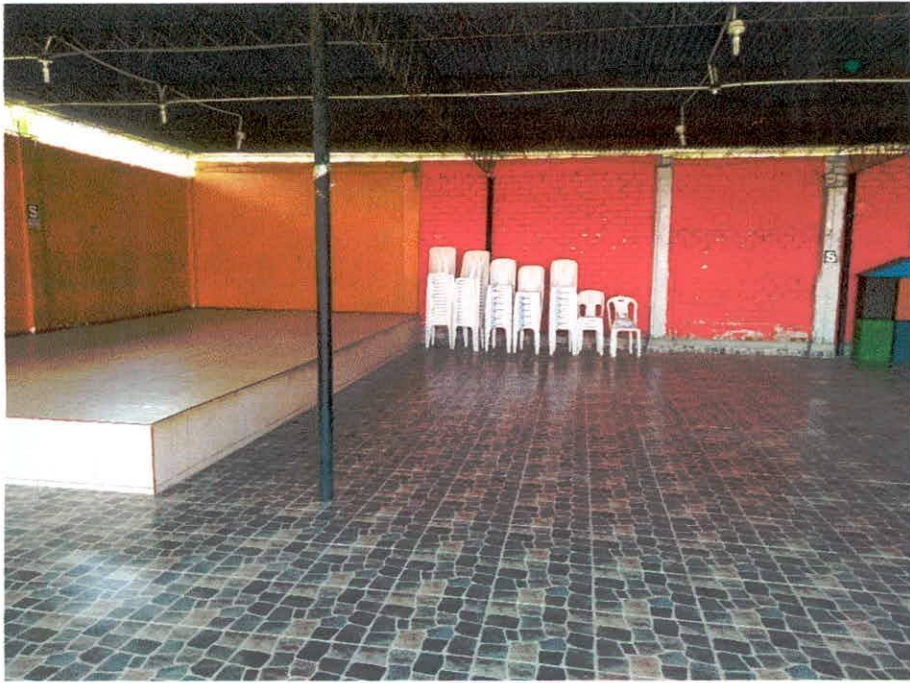
Foto N°29: Vista de la cobertura con estructura metálica tipo calamina y a una altura muy baja que protege el patio de formación de la I.E el cual se apoya sobre el cerco perimétrico, causando mayores problemas estructurales al mismo por no encontrarse confinado. Las columnas metálicas se encuentran a la mitad del mismo pudiendo generar accidentes con los niños. El piso del patio de formación, se encuentra en estado regular de conservación.

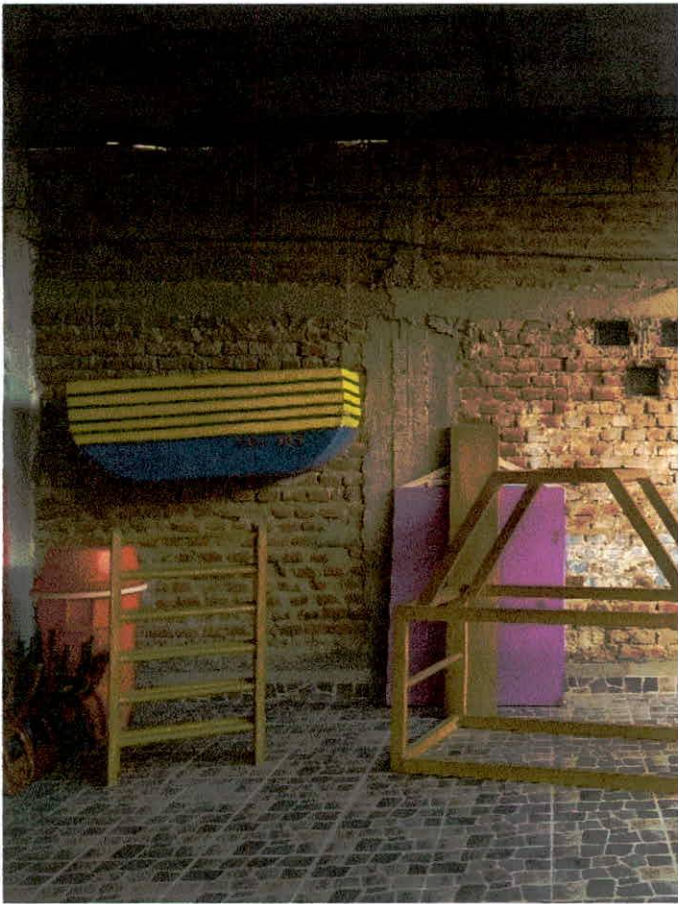
Foto N°30: Inexistencia del cerco perimétrico colindante con la propiedad de terceros en la parte posterior del lote de terreno.

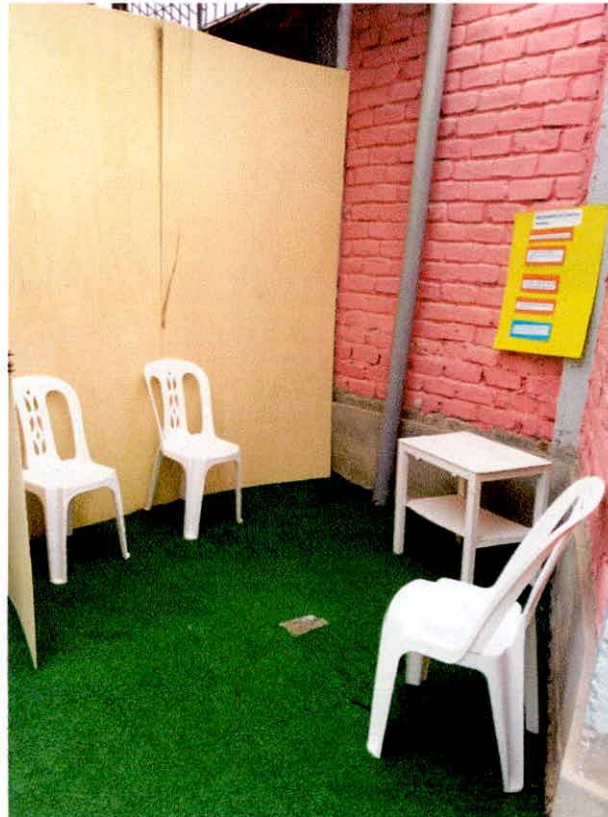
Foto N°31: Sala de Espera con materiales precarios (triplay) para la recepción de padres de familia antes de ingresar a la Dirección del plantel educativo, no cumple con las áreas y condiciones mínimas estipuladas en el reglamento.

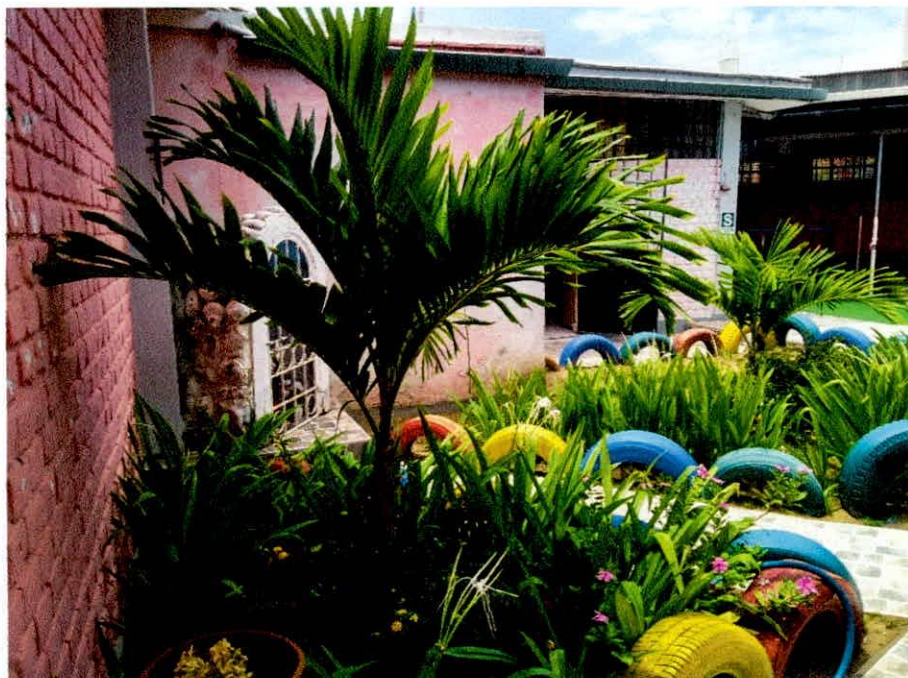
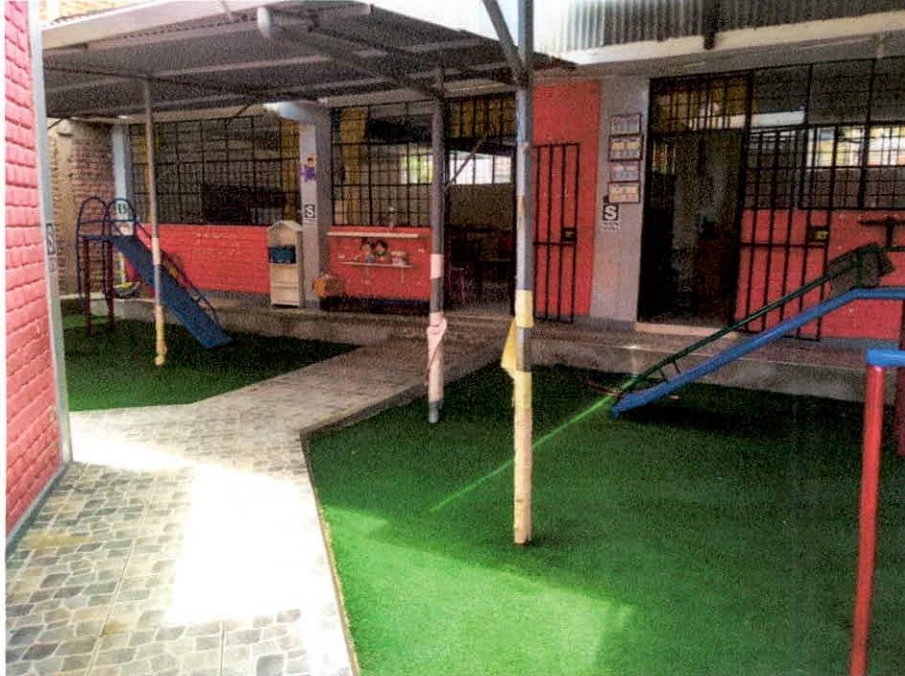
Foto N°32 y 33: Las áreas verdes se encuentran en buen estado. El área de juegos y aulas exteriores de la I.E cuenta con una cobertura de calamina y se establece sobre piso alfombrado. Lamentablemente no se ha previsto un buen diseño estructural en estas coberturas porque existen columnas metálicas que podrían causar accidentes.

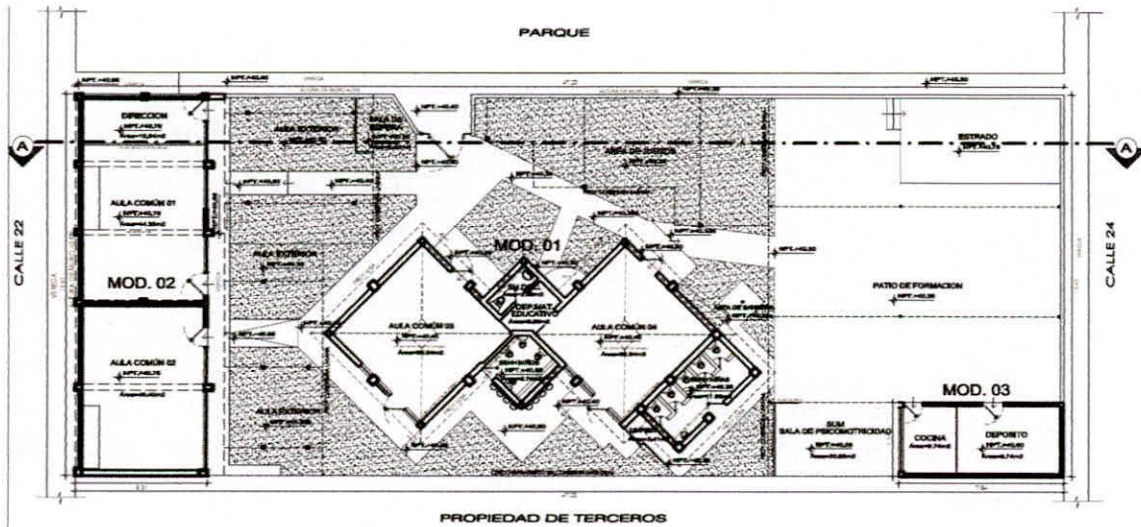
Foto N° 01: Situación actual de II. EE a analizar.

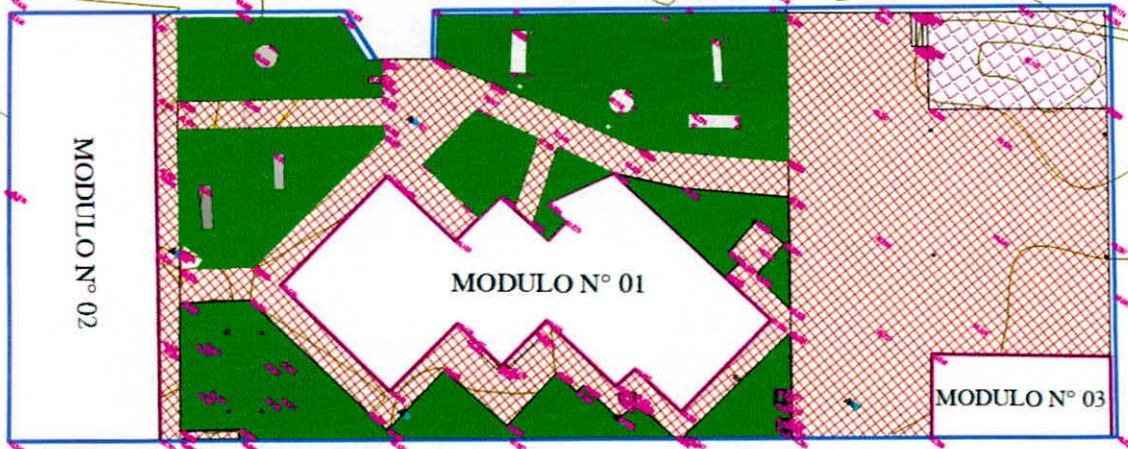
FIGURA N° 01: Planta general de Infraestructura Existente, la zona sin achurada se indica los Módulos a demoler, en cuanto al cerco perimétrico es la línea azul, la zona de color verde es el área verde y la zona achurado de color marrón es el pavimento de concreto.

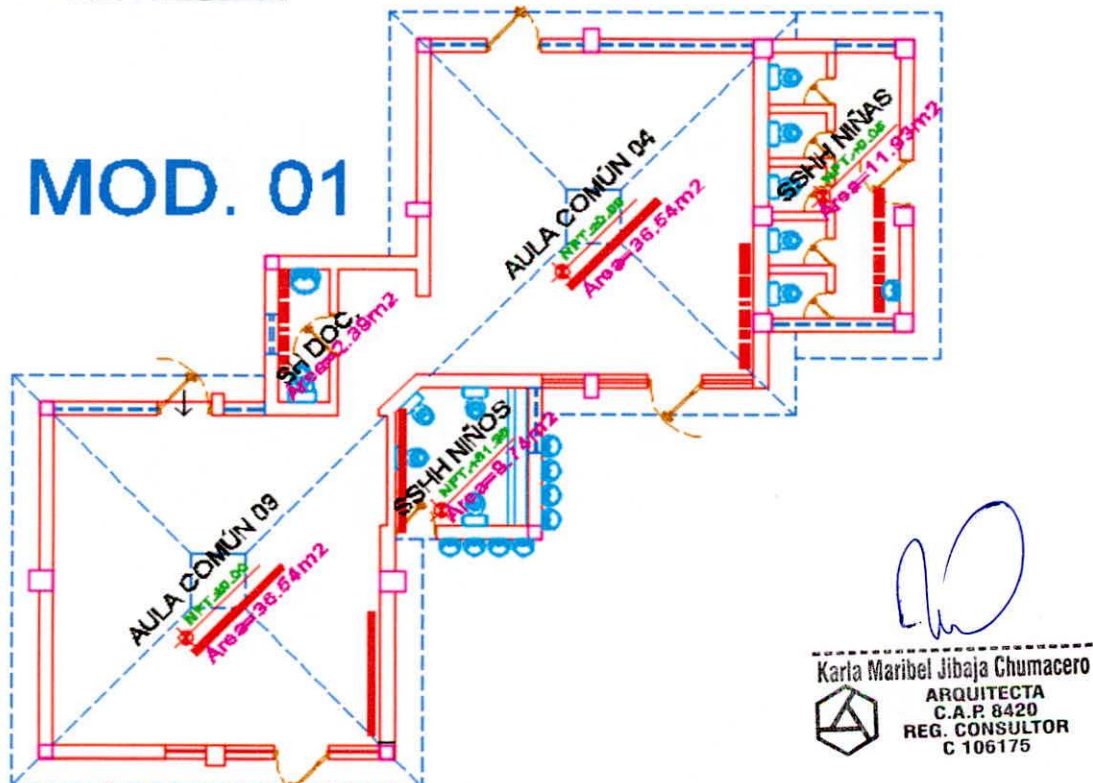
FIGURA N° 02: Desarrollo de Módulo N° 01, los ambientes constituidos son Aulas, Ss. Hh de docentes, Niños y Niñas.

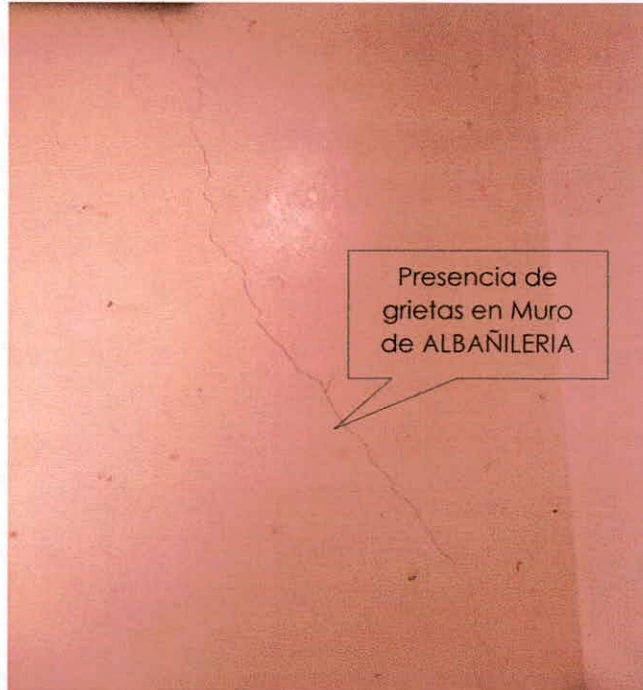
FOTO N° 01: Módulo N° 01, presencia de grietas en Muro de Albañilería.

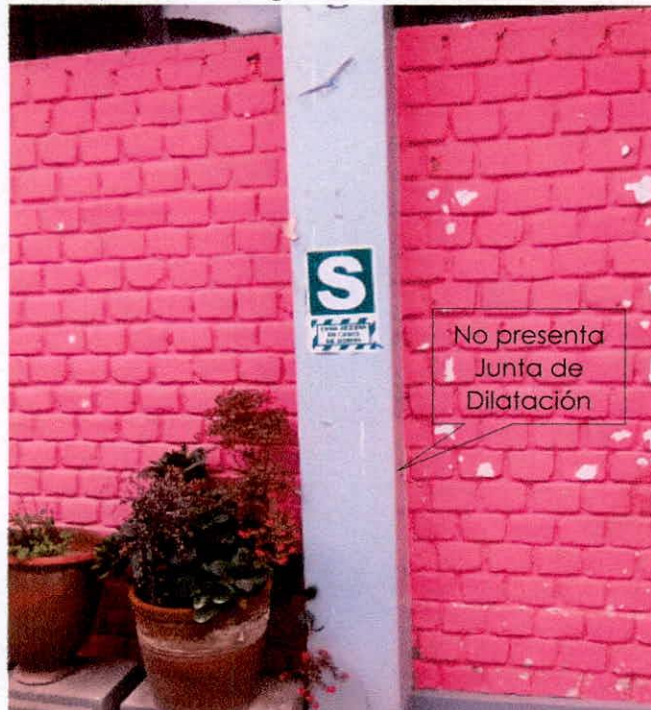
FOTO N° 02: Módulo N° 01, presencia de junta de dilatación.
