MUNICIPALIDAD PROVINCIAL DE PIURA
OFICINA DE INFRESTRUCTURA
DIVISIÓN DE ESTUDIOS Y PROYECTOS

**“REHABILITACIÓN DE LA INSTITUCIÓN
EDUCATIVA INICIAL N° 225 EN LA APV
LOS TITANES EN EL DISTRITO DE PIURA,
PROVINCIA DE PIURA – PIURA”.**

TOMO 02

INFORME TÉCNICO DE DIAGNOSTICO

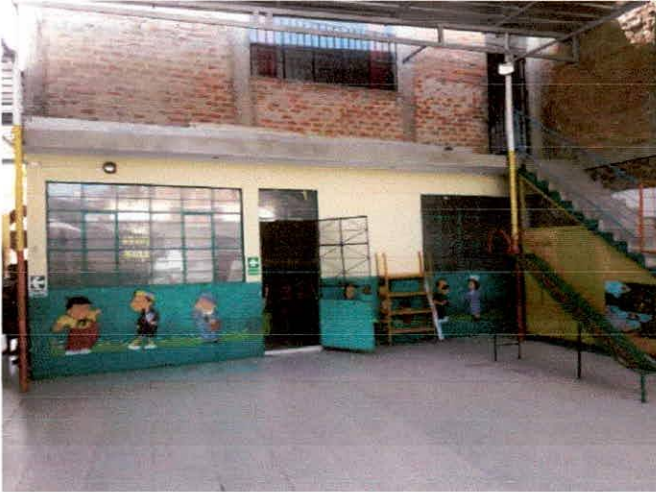
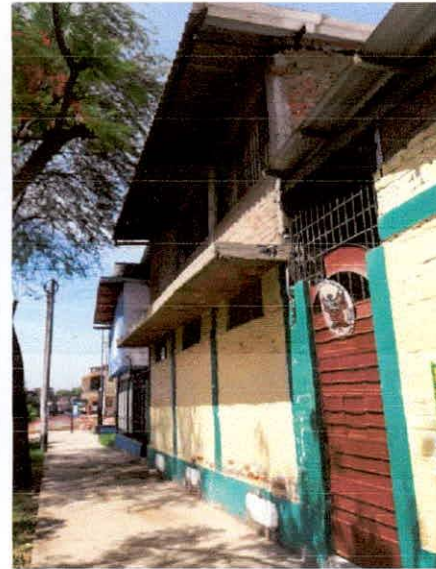
Esta edificación de 02 pisos, cuenta con 01 aula. Esta edificación fue construida hace 19 años el primer nivel. Con sistema porticado y losas aligeradas de concreto armado, con muros de ladrillo. En su estructura se aprecia aparente buen estado de conservación pero el modo de construcción sin asesoría técnica tiene un gran impacto en la estructura por lo que las fallas son visibles. EL segundo nivel es el ambiente de almacén este módulo fue ejecutado por la APAFA en material noble. El ambiente se ha implementado hace 19 años, debido a la necesidad que tenía la institución de contar con un almacén, pero según nos indica la directora en futuro quieren acondicionar el segundo nivel para los ambientes administrativos y así el ambiente que hoy se utiliza de dirección y cocina sea una nueva aula dado que se necesita por la demanda que existe en la zona y que no pueden cubrir por la falta de infraestructura. Al ser una auto construcción posee muchas falencias técnicas, lo que se ve demostrado en las columnas donde se ha doblado el acero, no se ha continuado las secciones de la misma; mal proceso constructivo. Respecto de los acabados, los pisos al interior en cerámico se encuentran en buenas condiciones. Las puertas y ventanas metálicas se encuentran en buen estado. Con respecto al segundo nivel no se han ejecutado trabajos de acabados y el techo es de estructura metálica

Foto N°01 y 02: Vistas del módulo A, se aprecia la construcción de dos niveles del módulo, la edificación ha sido construido por la APAFA, el cual fue habilita sin asesoramiento técnico, por lo que, a efectos de falla de la estructura, el ambiente del 2do nivel es inhabitable.

- Demolición del Módulo A, y proyección de 02 nivel con lo cual el primer nivel será sala de usos múltiples y el segundo nivel se adecuara áreas administrativas según norma vigente.
- Demolición del Módulo C, y proyección de aula común según norma vigente
- Desmontaje de Módulo D, y proyección de aula común según norma vigente
- Demolición del Módulo E, y proyección de ss.hh niños y niñas y ss.hh profesores.
- Instalaciones sanitarias (Cisterna y Tanque elevado), drenaje pluvial, instalaciones eléctricas
- Techado de zona junto a modulo E y D.
- Mobiliario y equipamiento.
- Con respecto al módulo B, se mantendrá la infraestructura, por lo que seguirá 02 aulas.

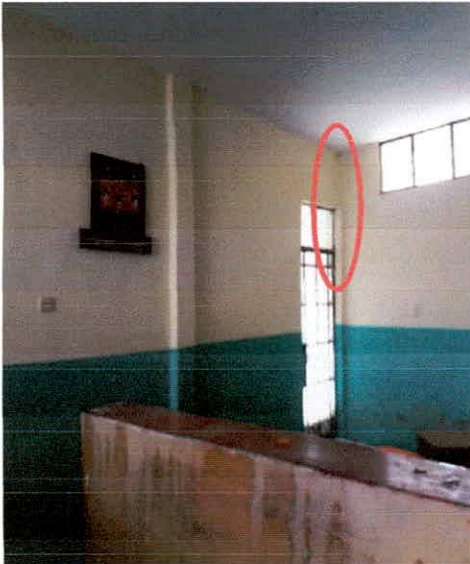
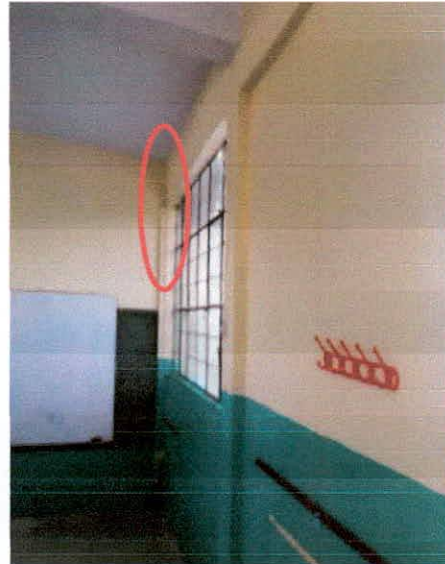
Foto N° 03 y 04: Vista del primer nivel donde no se ha seguido con la misma sección de columna esto afecta estructuralmente la edificación y pone en riesgo la integridad de los estudiantes.

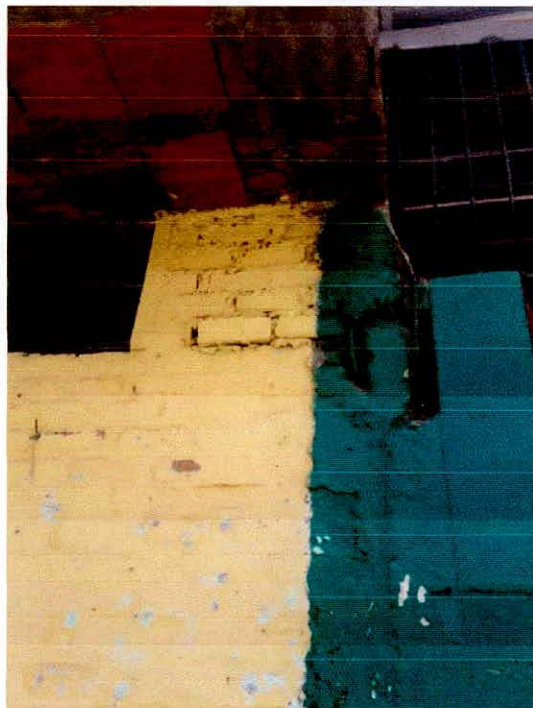
Foto N°05: Vista de los daños ocasionados a la estructura de la columna donde los fierros se han doblado y no se han seguido con la sección de la columna.

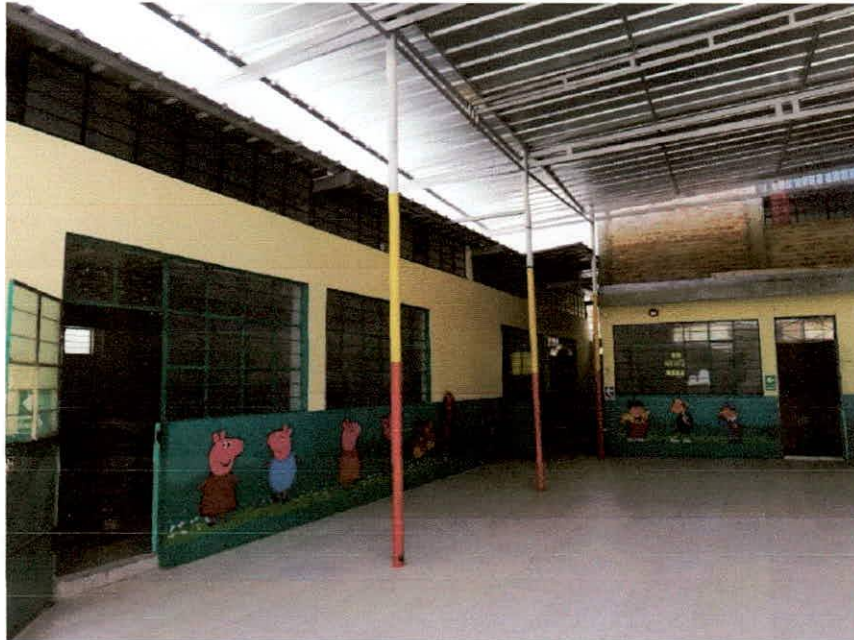
Esta edificación de 01 piso, cuenta con 02 Aulas comunes, para el nivel inicial. Esta edificación fue construida hace 29 años. Con sistema aporticado, con muros de ladrillo, columnas de concreto y vigas perimetrales de concreto. En su estructura se aprecia aparente regular estado de conservación. Su techo de estructura metálica cubierto de calaminon TR4 con una antigüedad de 02 años. Se puede apreciar que en el **MODULO B** se puede presentar la columna corta, así mismo no cuenta con junta sísmica en ninguna parte de la estructura.

Foto N°06: Vista elevación del Módulo B, la instalación de la cobertura liviana la realizó la APAFA dado que en el fenómeno del año 2017 las instalaciones se inundaron, podemos ver que se puede presentar la columna corta, así mismo no cuenta con junta sísmica en ninguna parte de la estructura.

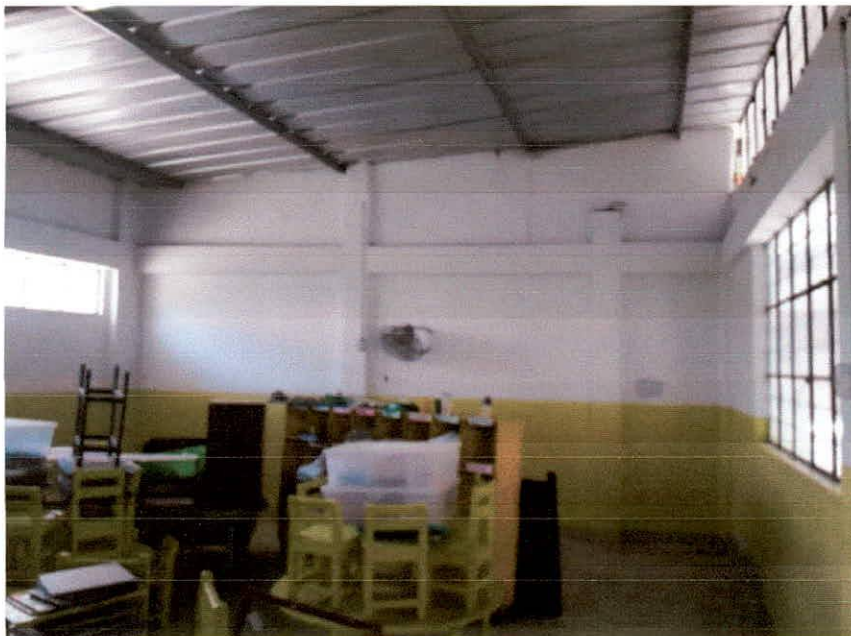
Foto N°07: Vista del interior de un aula en el Módulo B, se aprecia las dimensiones de los vanos del aula, con materiales desgastados e inseguros como el vidrio crudo, marco metálico antiguo.

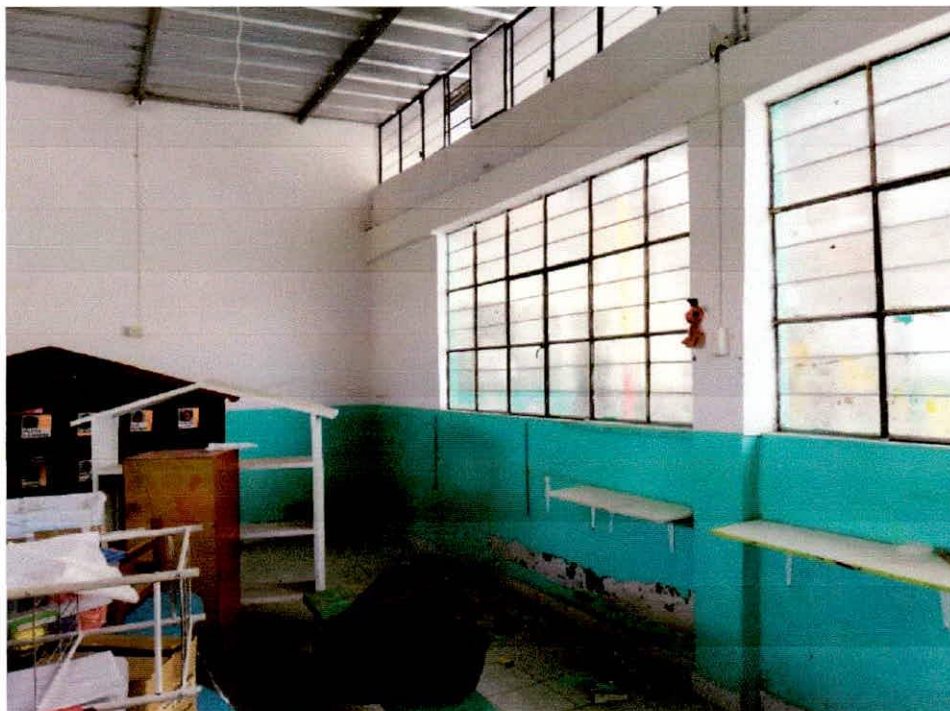
Foto N°08: Vista en elevación del Módulo B, se aprecia que no se cuentan con juntas sísmicas en su estructura, así mismo se puede apreciar que se puede dar el efecto de columna corta en la estructura.

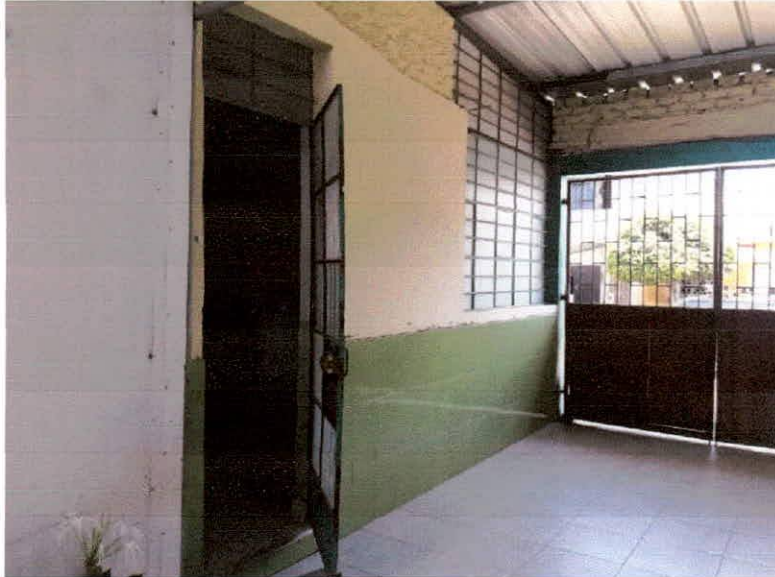
Esta edificación de 01 piso, funciona el ambiente de cocina. Esta edificación fue construida hace 19 años. Con sistema porticado y losas aligeradas de concreto armado, con muros de ladrillo. En su estructura se aprecia aparente buen estado de conservación pero el modo de construcción sin asesoría técnica tiene un gran impacto en la estructura por lo que las fallas son visibles fue ejecutado por la APAFA en material noble. Su techo con cobertura metálica y techo de calaminon TR4.

Foto N°9: Vista elevación del Módulo C, cuenta con cobertura liviana de Calaminon TR4. Si bien se encuentra con mantenimiento, se puede constatar el deterioro de la estructura.

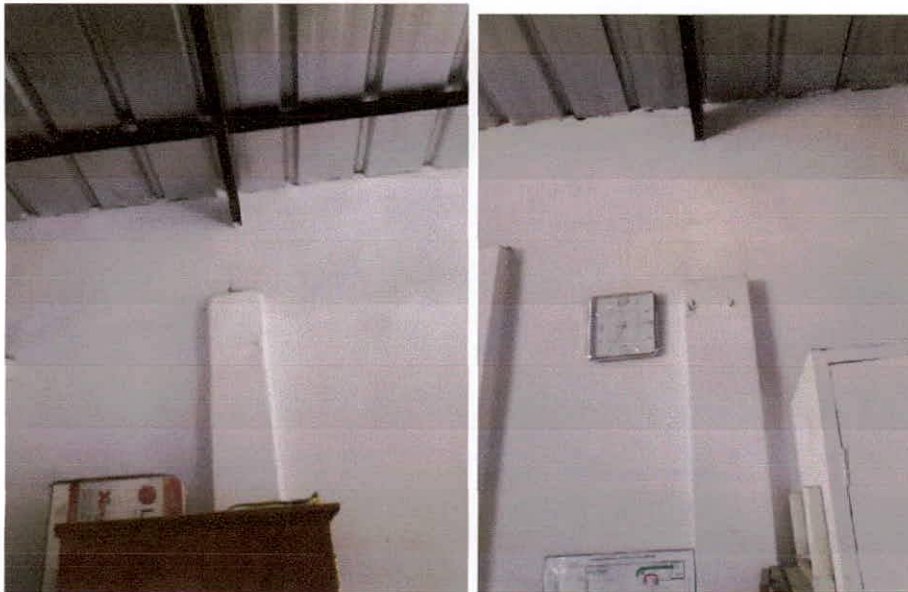
Foto N°10 y 11: Vista el fisuramiento de las estructuras de soporte de la cobertura, lo cual constituye peligro de desplome ante cualquier evento, así mismo se evidencia la discontinuidad de las columnas.

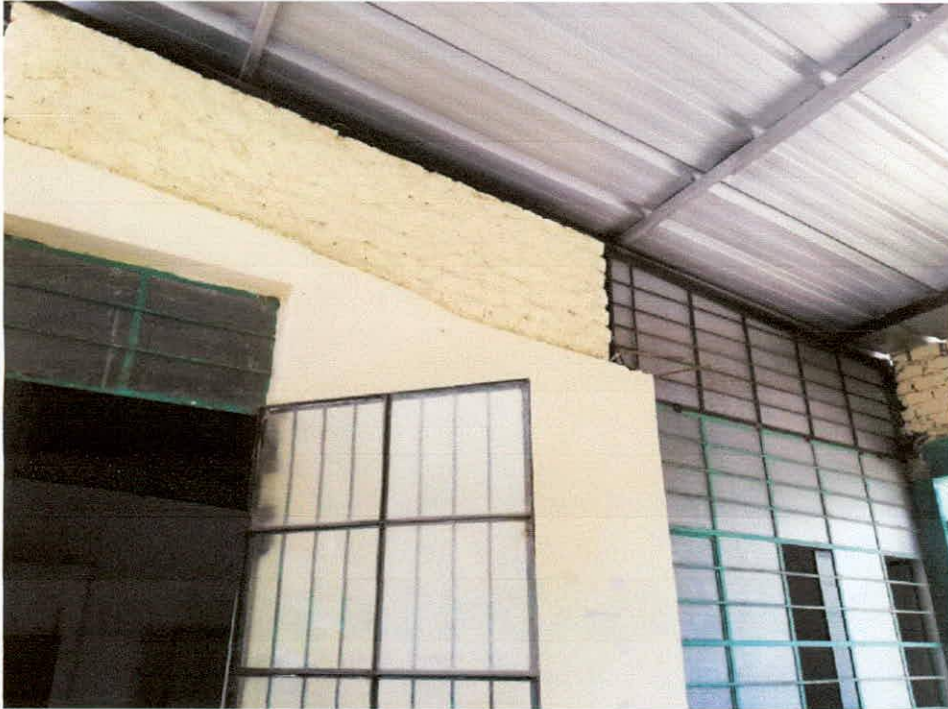
Foto N°12: Vista de la falta de continuidad de estructuras de confinamiento, lo cual constituye peligro de desplome ante cualquier evento, así mismo se evidencia la discontinuidad de las columnas.

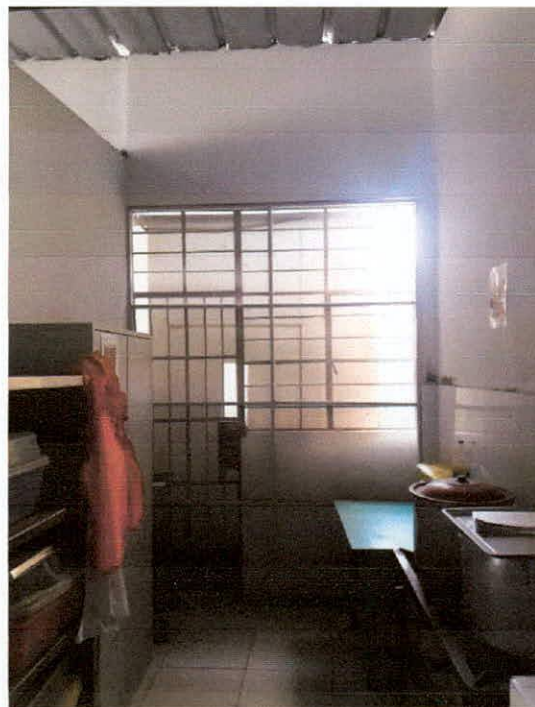
Foto N°13: Vista de la cocina, Se verifica que no cumple las condiciones técnicas para ofrecer la dispensa de alimentos a los niños.

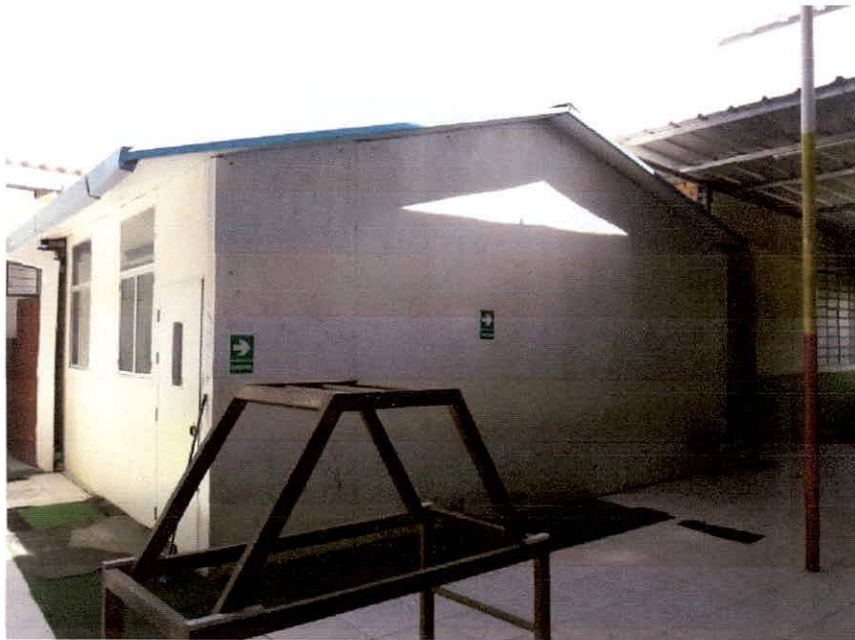
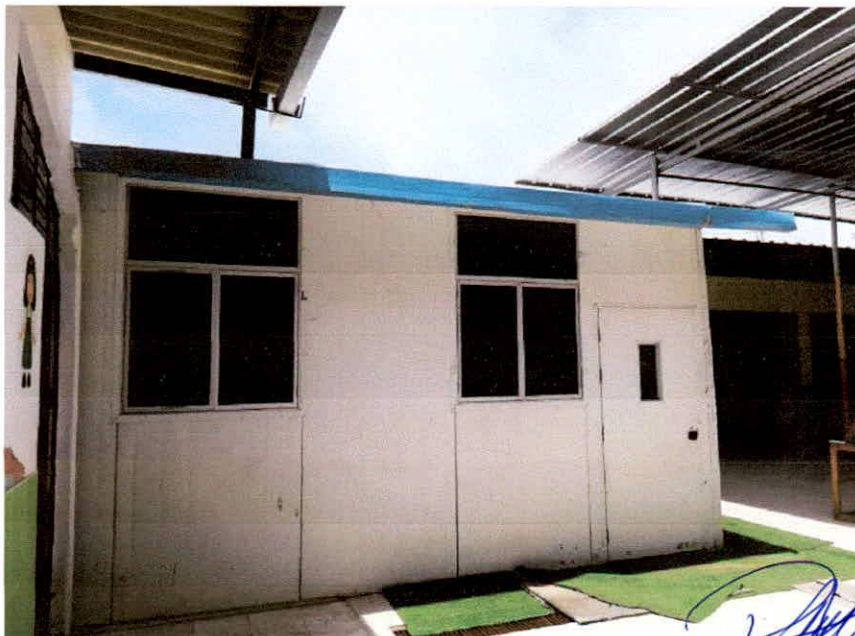
Esta edificación de 01 piso, cuenta con 01 Aula, para el nivel inicial. Esta edificación fue construida hace 05 años. Con sistema PREFABRICADO DE. En su estructura se aprecia aparente regular estado de conservación. Su techo de estructura metálica. Se puede apreciar que en el **MODULO C** presenta problemas de filtración de aguas pluviales.

Foto N°14 y 15: Vista del aula prefabricada, regular estado de conservación.

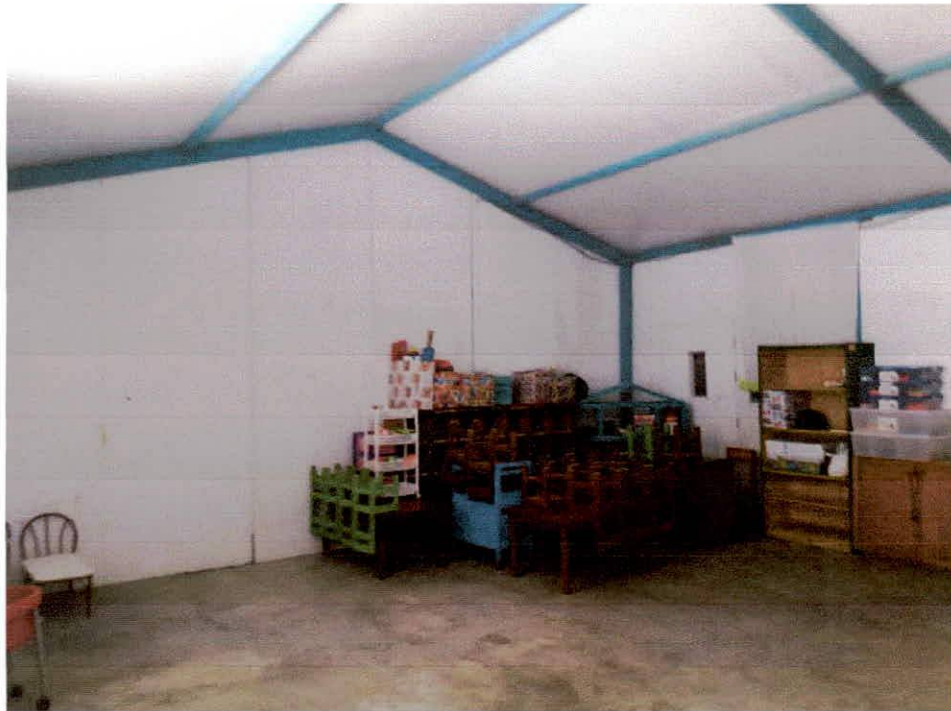
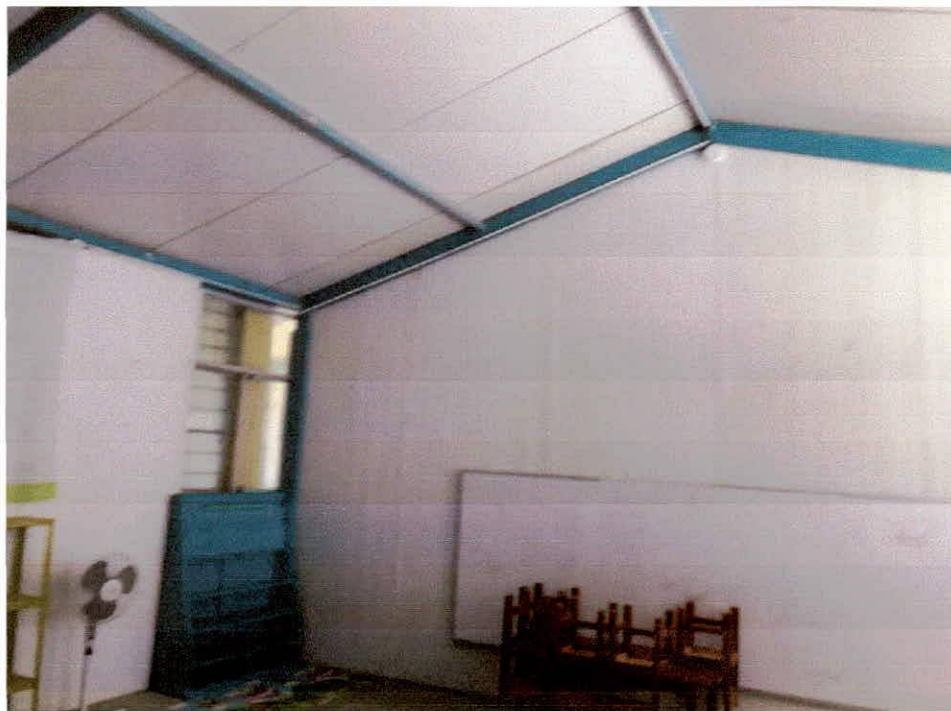
Foto N°16 y 17: Vista del aula prefabricada en su interior con una antigüedad de 5 años, deberá reemplazarse por una estructura de material noble y acorde con las normas actuales.

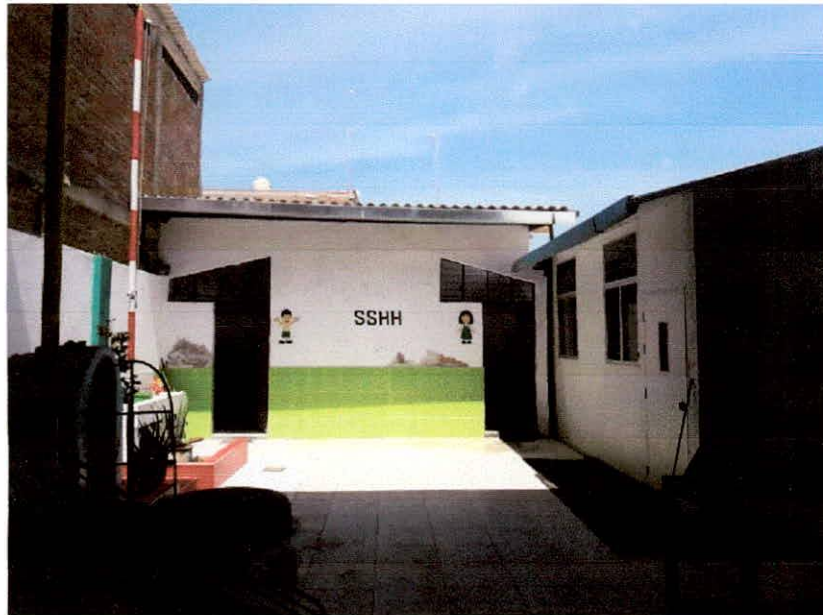
Esta edificación de 01 piso, cuenta con 02 de SS.HH para Hombres y mujeres, para el nivel inicial. Esta edificación fue construida hace 25 años. Con sistema aporticado y losas aligeradas de concreto armado, con muros de ladrillo. En su estructura se aprecia aparente regular estado de conservación. Su techo cubierto de eternit, en malas condiciones ya que permite la filtración de agua en épocas de lluvias.

Foto N°18: Vista elevación del pabellón B, cuenta con cobertura liviana en eternit. Si bien se encuentra con mantenimiento, se puede constatar el deterioro de la estructura.

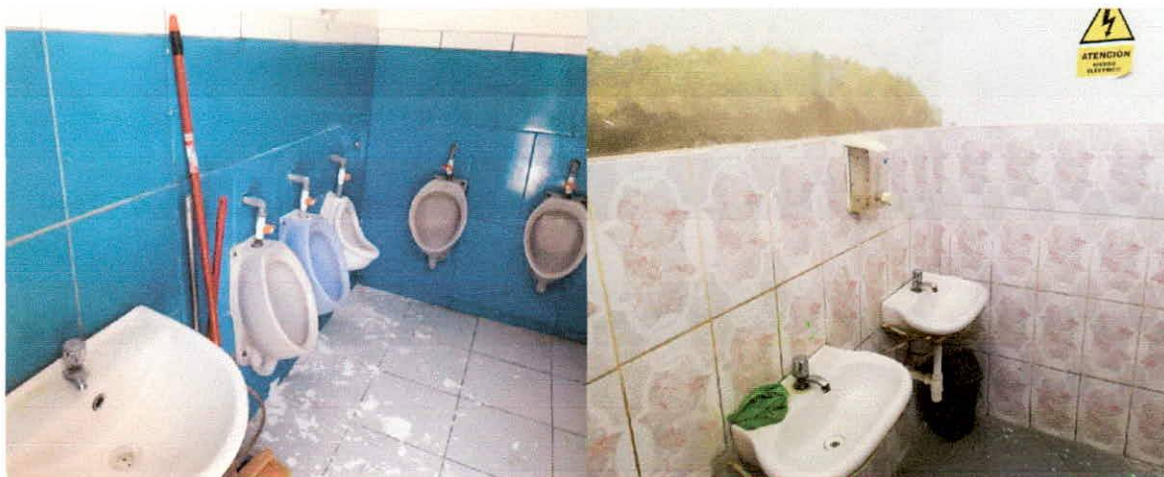
Foto N°19 y 20: Vista del interior de los servicios higiénicos, se verifica el desgaste de los materiales de acabados, los espacios no cumplen las normas vigentes para su uso.

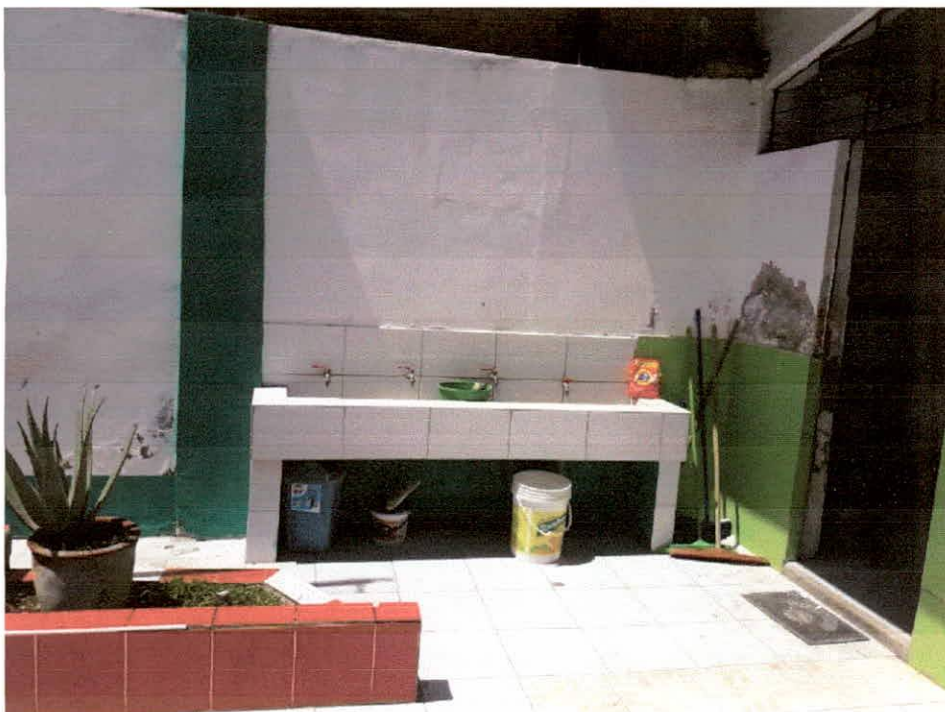
Foto N°21: Vista a más detalle del estado actual de los lavatorios hacia el exterior, el cual se evidencia el desgaste de los materiales, por efectos de las lluvias.

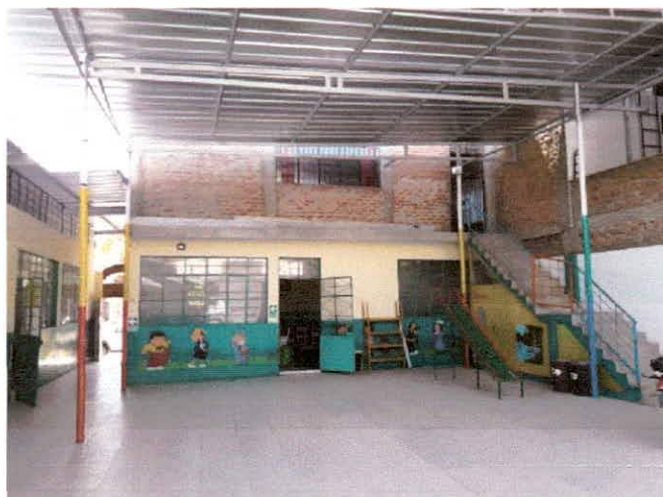
Foto N°22: Vista de la cobertura con estructura metálica que protege el patio de formación de la I.E. El patio de formación, se encuentra en estado regular de conservación.

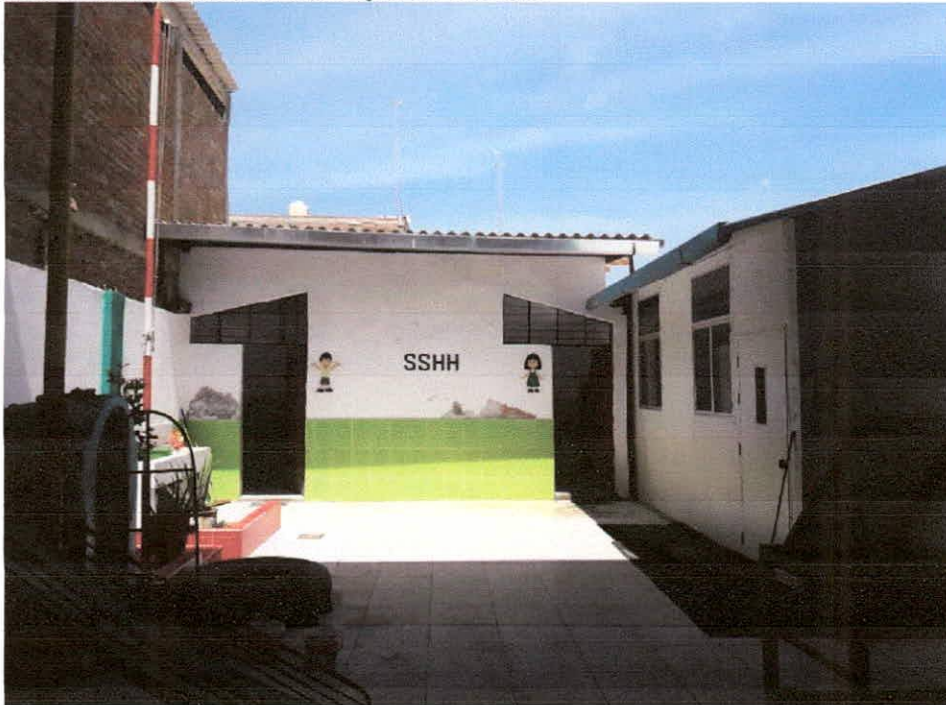
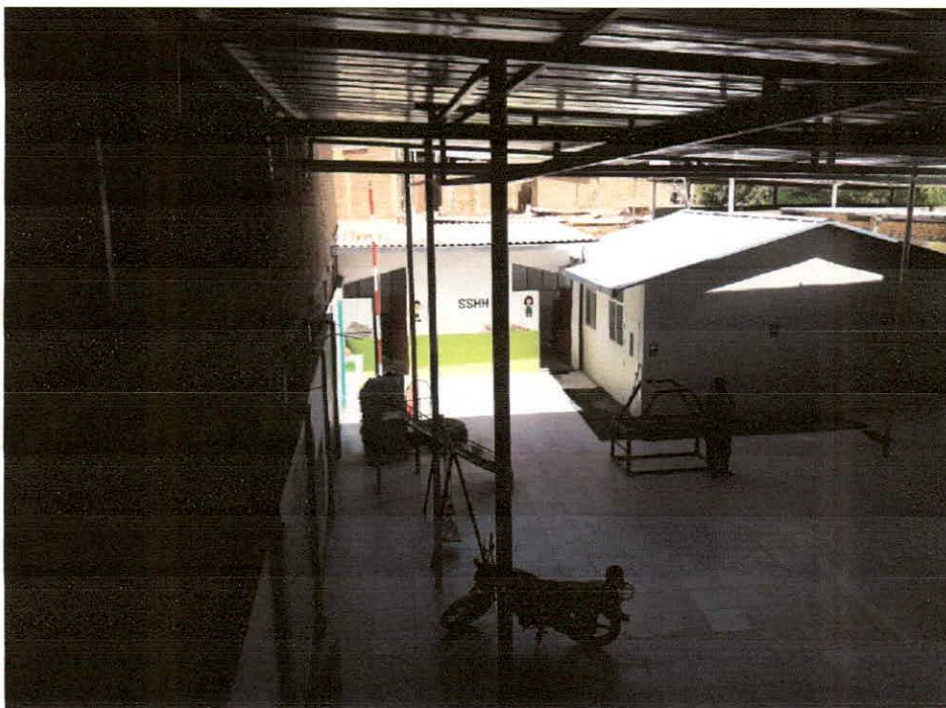
Foto N°23 y 24: Vista de la zona junto al módulo E y D donde falta cobertura con estructura metálica, donde ingresan agua pluviales y que perjudican el mobiliario y el estado de las estructuras existentes.
