INFORME DE DIAGNOSTICO

REHABILITACION DEL LOCAL ESCOLAR 15313 DEL DISTRITO DE CATACAOS, PROVINCIA DE PIURA - PIURA

CÓDIGO LOCAL 413487

CÓDIGO IRI: 2481984

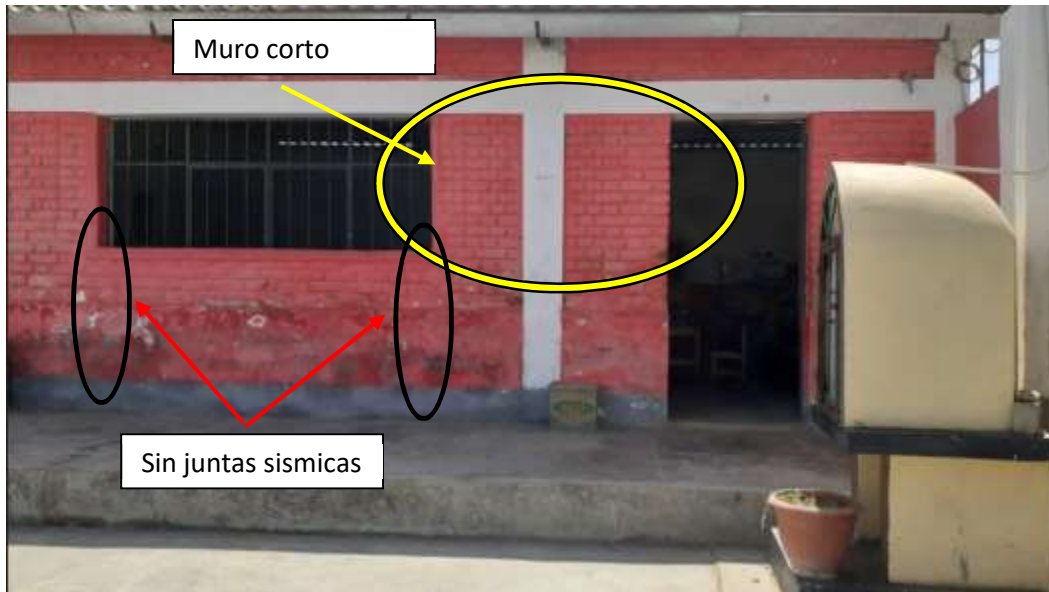
Foto N° 1: Vista de elevación frontal se aprecia el módulo del aula de 3er grado (MODULO 1), con puertas y ventanas metálicas sin vidrios, las paredes en el exterior cuentan con un recubrimiento de pintura que ya agotó su periodo de vida.

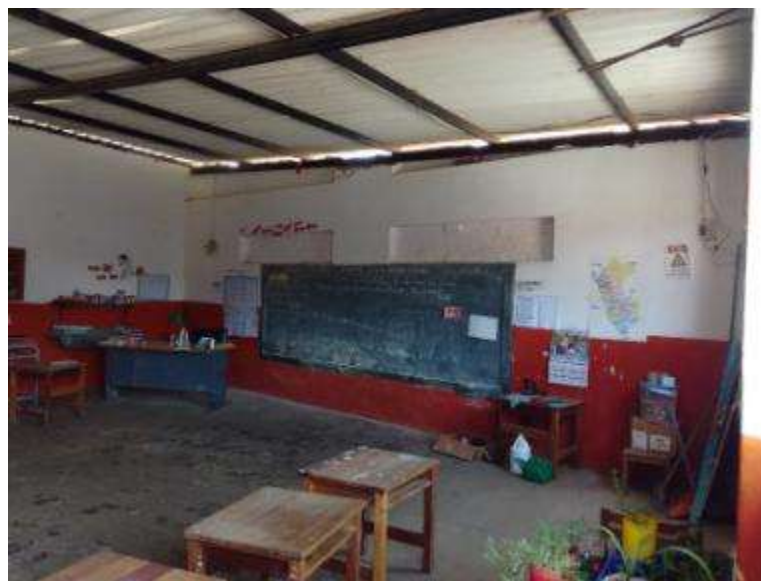
Foto N° 2: Vista al interior del aula (MODULO 01), se aprecia cableado sin empotrar en los muros, muros sin vigas de confinamiento, escasez de luminaria y tomacorrientes.

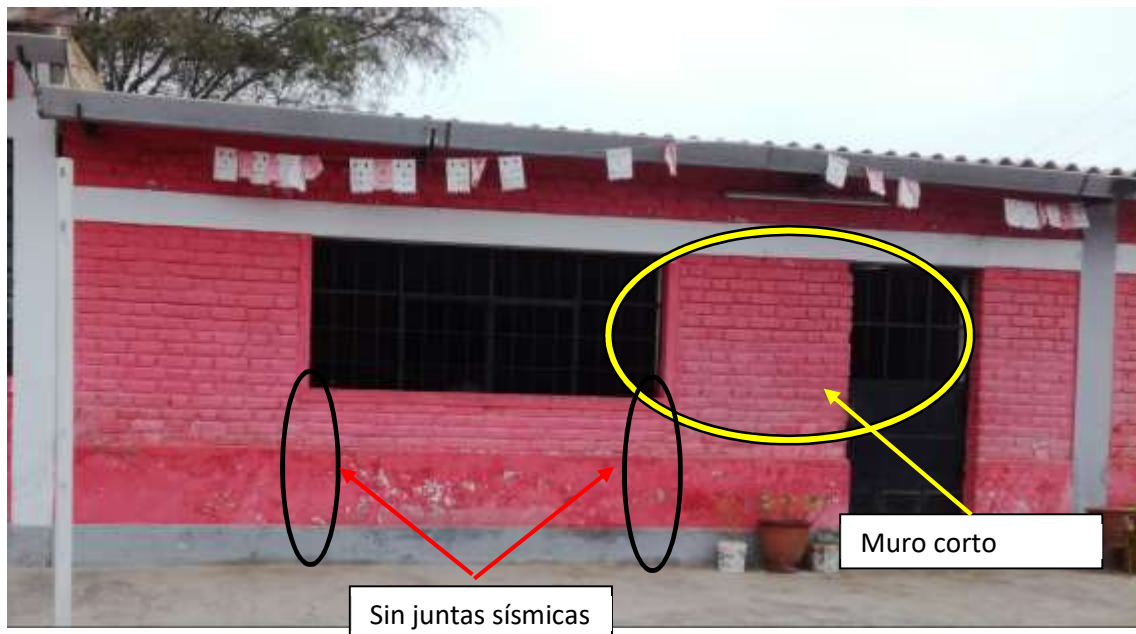
Foto N° 3: Vista de elevación frontal se aprecia el módulo del aula de 6to grado (MODULO 2), con puertas y ventanas metálicas sin vidrios, las paredes en el exterior cuentan con un recubrimiento de pintura que ya agotó su periodo de vida. La luminaria exterior se encuentra deteriorada.

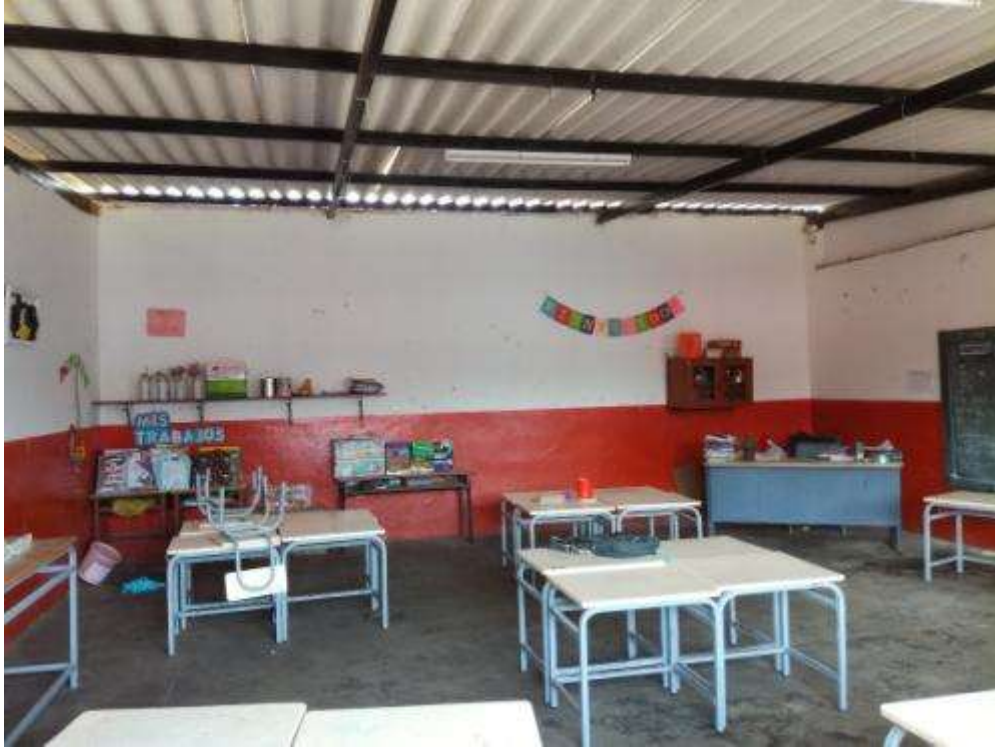
Foto N° 4: Vista al interior del aula (MODULO 02), muros sin vigas de confinamiento, escasez de luminarias y tomacorrientes.

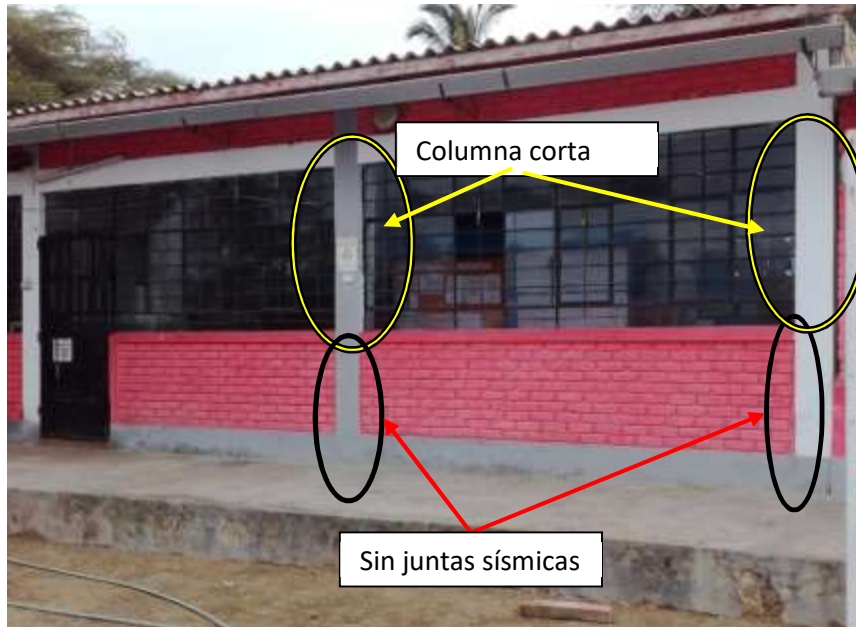
Foto N° 5: Vista de elevación frontal se aprecia el módulo del área administrativa destinada a la dirección (MODULO 3), con puertas y ventanas metálicas, algunas sin vidrios, las paredes en el exterior cuentan con un recubrimiento de pintura que ya agotó su periodo de vida en los sobrecimientos. La luminaria exterior se encuentra deteriorada y mal colocada.

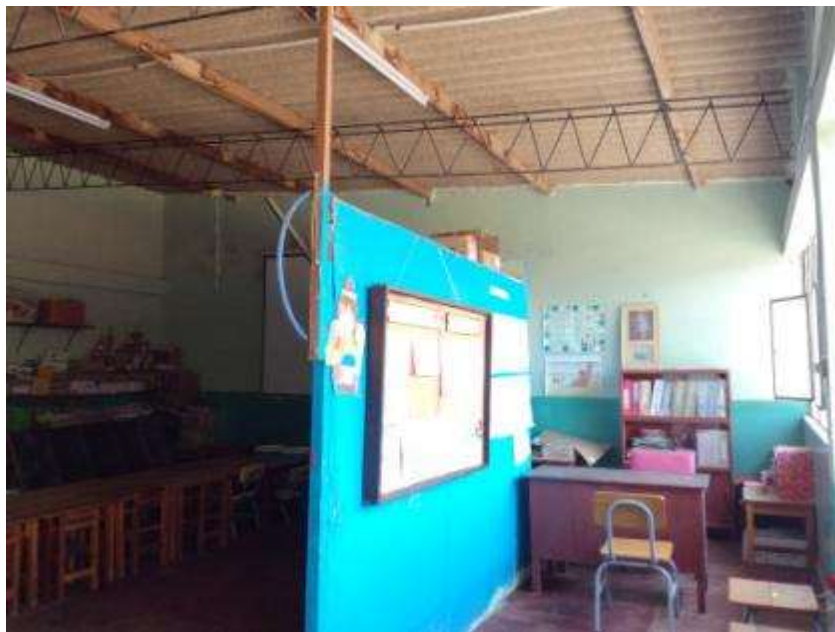
Foto N° 6: Vista el interior de la dirección (MODULO 3), sin presencia de instalaciones eléctricas que cubran la demanda, el techo de fibrocemento soportado por tijerales y viguetas de madera sin protección contra bichos e insectos.

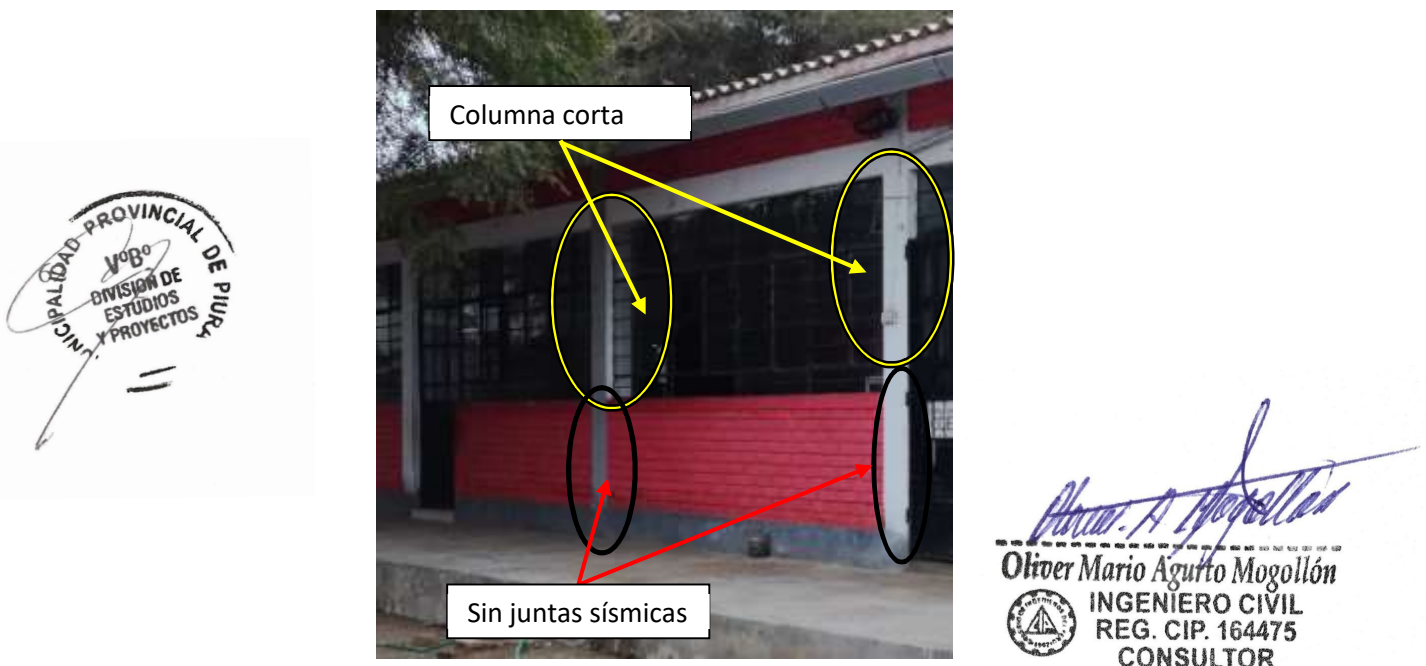
Foto N° 7: Vista de elevación frontal se aprecia el módulo del aula de 1er grado (MODULO 4), con puertas y ventanas metálicas, algunas sin vidrios, las paredes en el exterior cuentan con un recubrimiento de pintura que está en estado regular en los sobrecimientos, muros y columnas. Existe cableado externo expuesto.

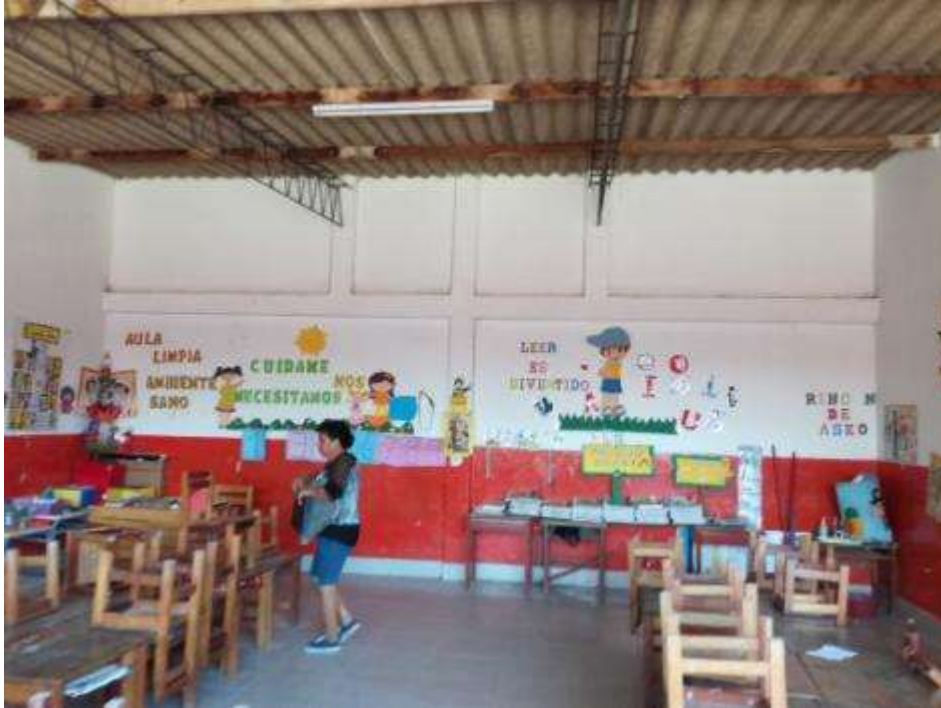
Foto N° 8: Vista al interior del aula de 1er grado (MODULO 4), muros sin vigas de confinamiento.

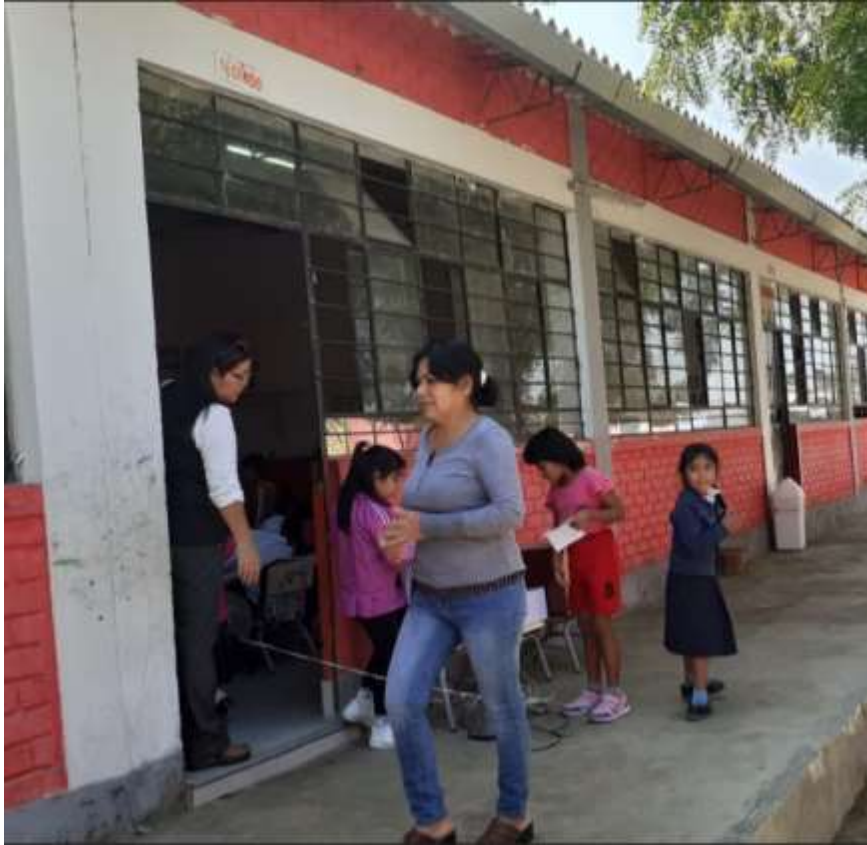
Foto N° 9: Vista de elevación frontal se aprecia el módulo del aula de 2do grado (MODULO 5), con puertas y ventanas metálicas, algunas sin vidrios, las paredes en el exterior cuentan con un recubrimiento de pintura que está en estado regular en los sobrecimientos, muros y columnas. El piso interior es de cerámica blanca, y la vereda de circulación es de cemento pulido las cuales se han levantado debido a las raíces de los árboles que se encuentran cerca.

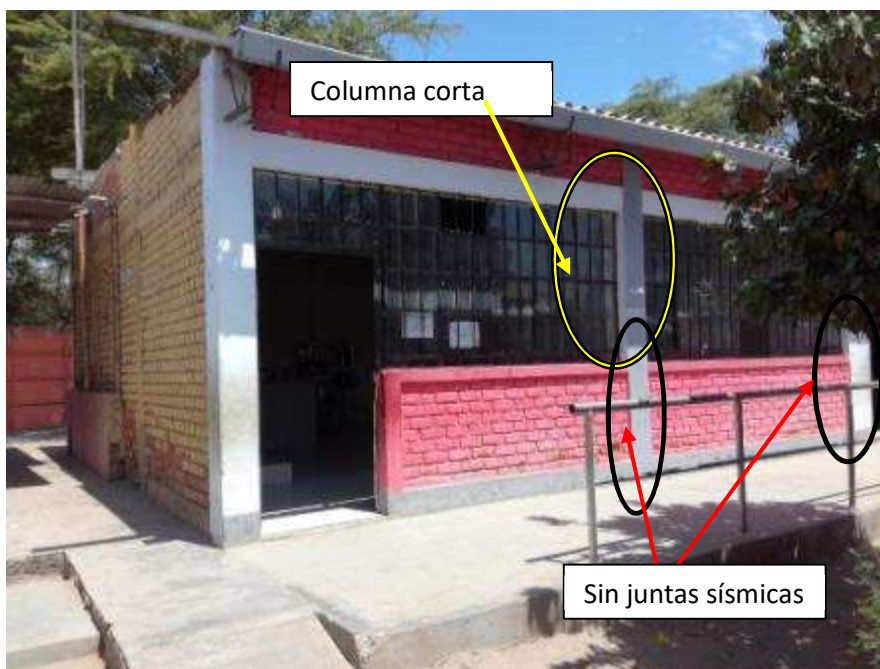
Foto N° 11: Vista de elevación frontal se aprecia el módulo del comedor (MODULO 6), con puertas y ventanas metálicas, algunas sin vidrios, las paredes en el exterior cuentan con un recubrimiento de pintura que está en mal

estado en los sobrecimientos, muros y columnas. El piso interior es de cerámica, y la vereda de circulación es de cemento pulido.

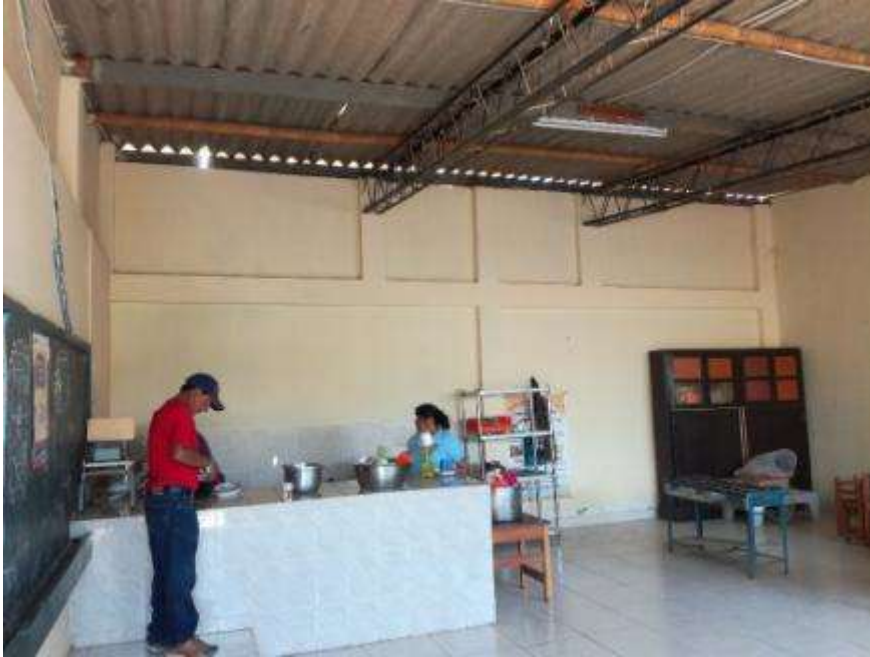
Foto N° 12: Vista al interior del modulo que funciona como cocina comedor, se patenta la falta de un sistema de ventilación, desagüe, agua por el sistema indirecto, etc. Además, carece de mesas y sillas para la recepción del alumnado.

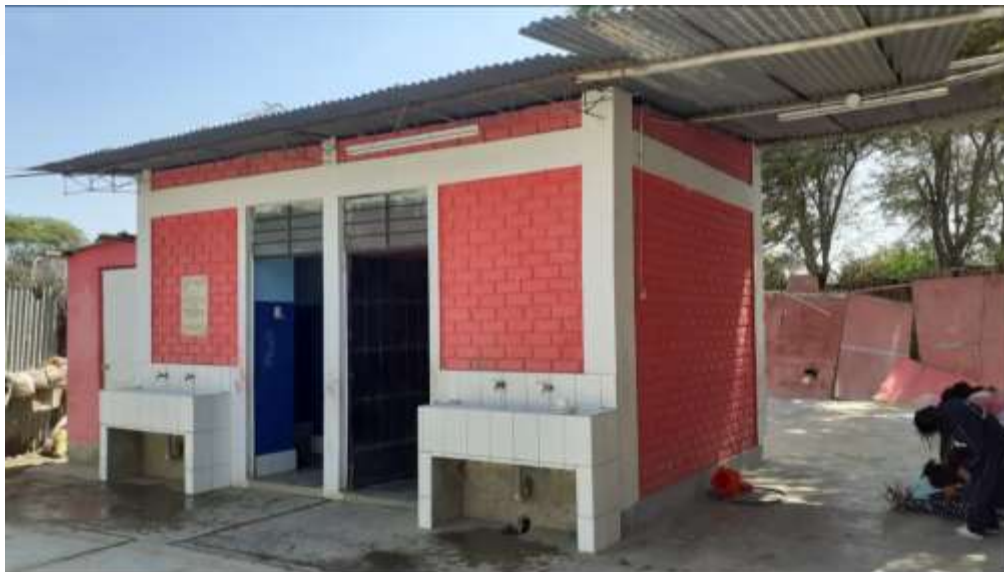
Foto N° 13: Vista frontal de los MODULOS 7, 8 y 9, se puede apreciar la carencia de un sistema de drenaje, carencia de un adecuado sistema de ventilación. La falta de un abastecimiento de agua por el sistema indirecto, teniendo un suministro de agua precario.

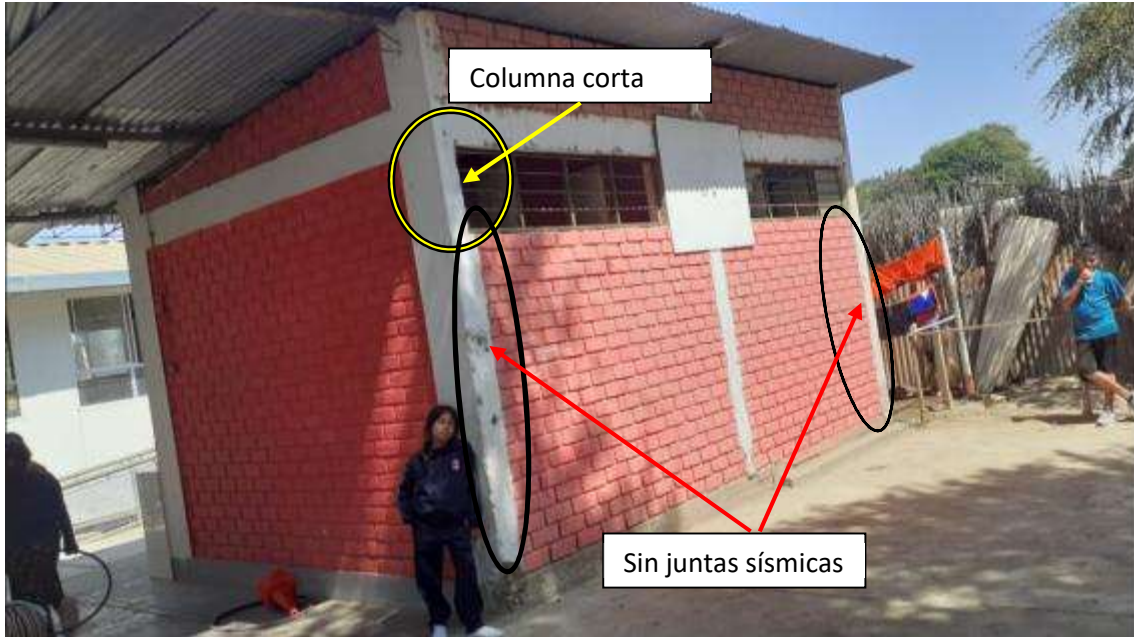
Foto N° 14: Vista anterior de los MODULOS 7 y 8, se puede apreciar la carencia de un sistema de drenaje, carencia de un adecuado sistema de ventilación. Columna deteriorada en su parte inferior, una luna rota para el baño de los varones. Muros sin confinar en la parte superior.

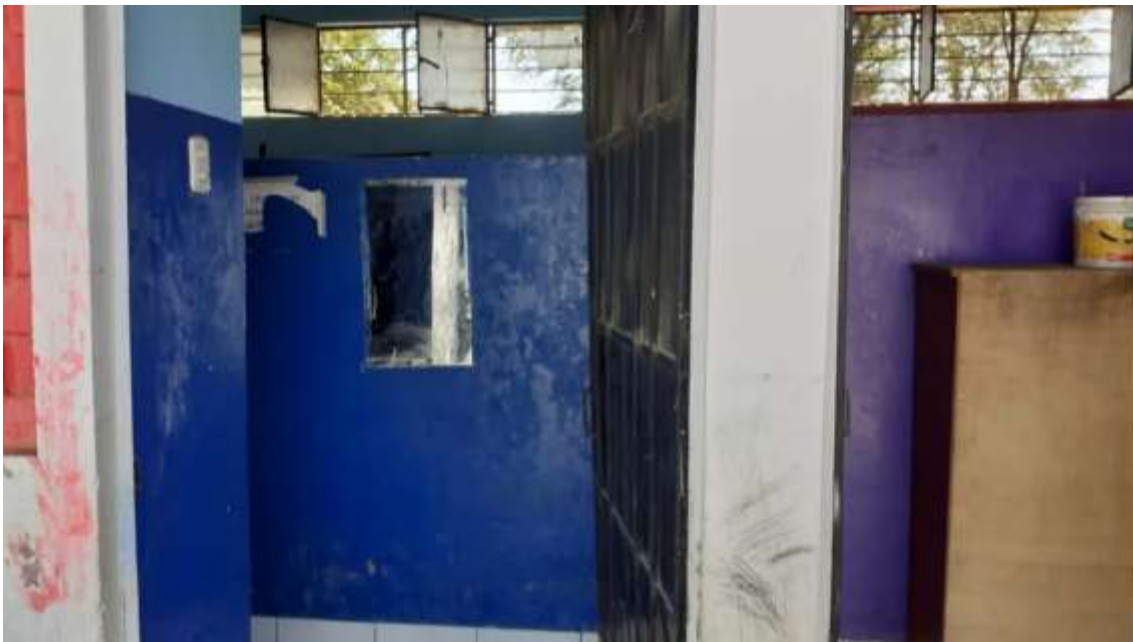
Foto N° 15: Vista interior del MODULO 8, se constata la falta de sistema eléctrico, de servicios para discapacitados, e higiene.

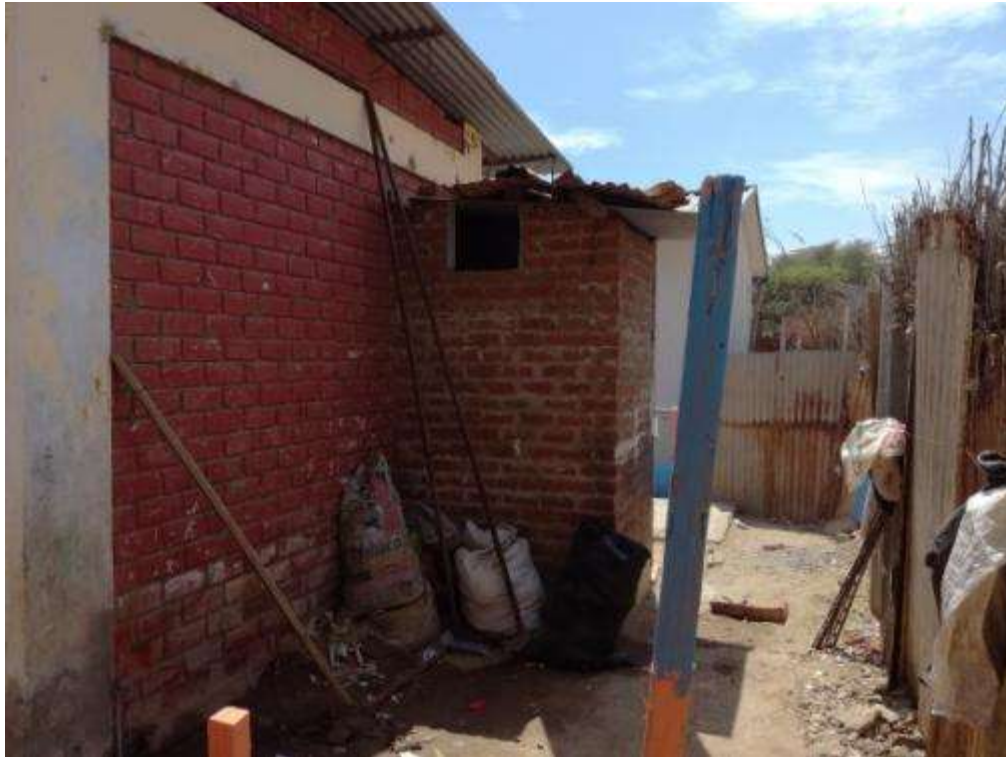
Foto N° 16: Vista en la parte trasera de los servicios higiénicos destinado para los profesores, se aprecia presencia de humedad en los muros, falta de vigas y columnas para confinar los muros, falta de ductos de ventilación, el techo es totalmente inadecuado.

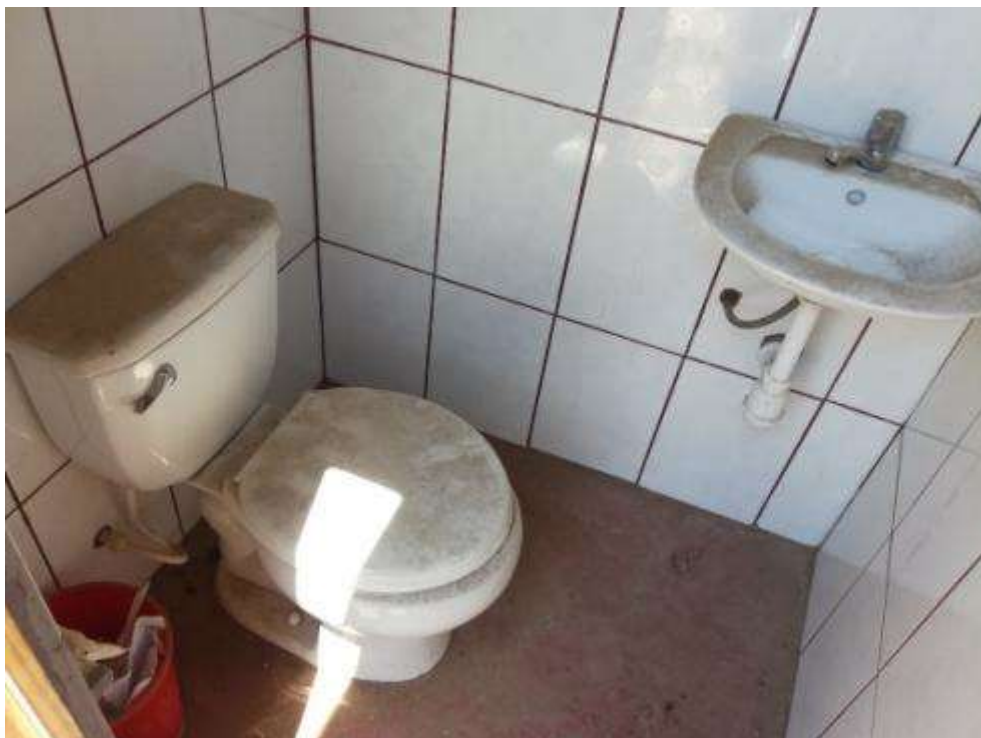
Foto N° 17: Vista interior del baño para docentes (MODULO 9) donde se aprecia los aparatos sanitarios en un área inadecuada, además del deterioro de estos.

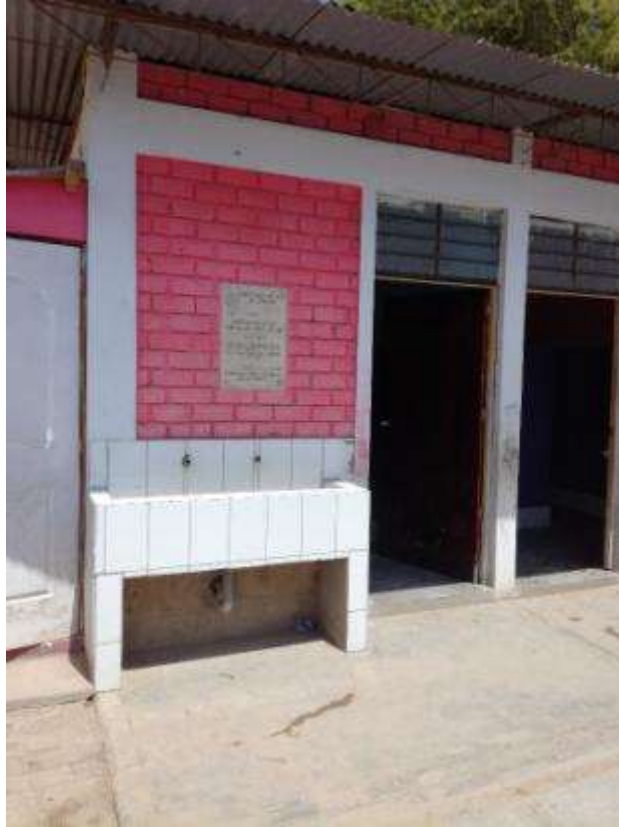
Foto N° 18: Vista del lavatorio en los exteriores de los baños, donde carece de accesorios para los puntos de agua.

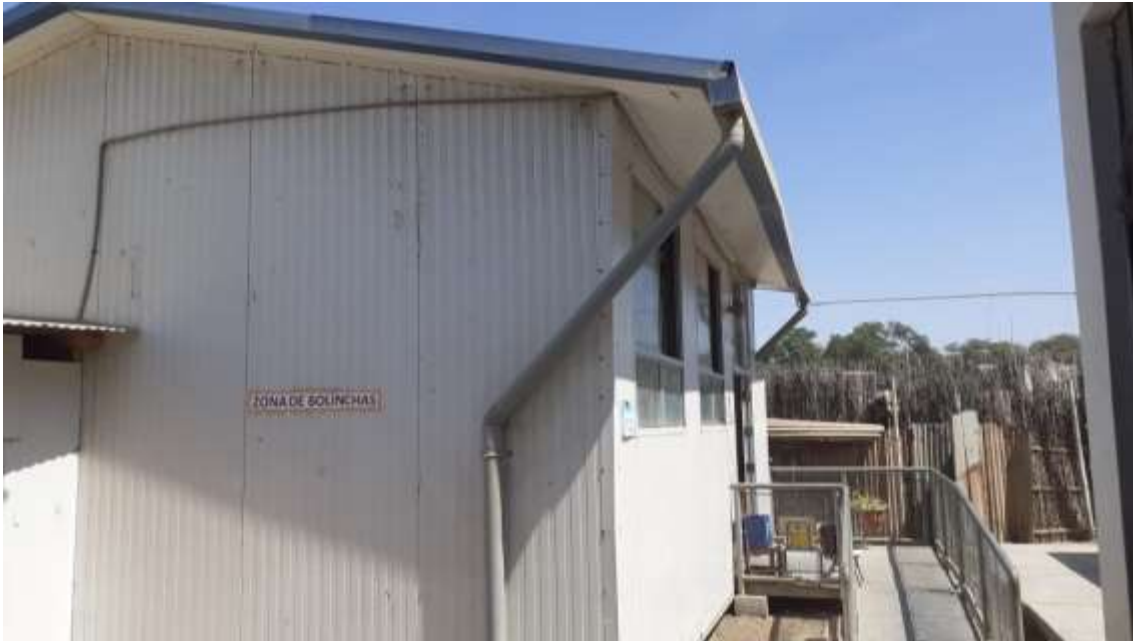
Foto N° 19: Vista lateral del MODULO 10 (aula de 4to grado): se aprecia el estado de regular conservación del módulo, además el poco confort que recibirán alumnos y docentes por el material en un clima como el de la costa. El sistema de drenaje desagua a menos de un metro del módulo.

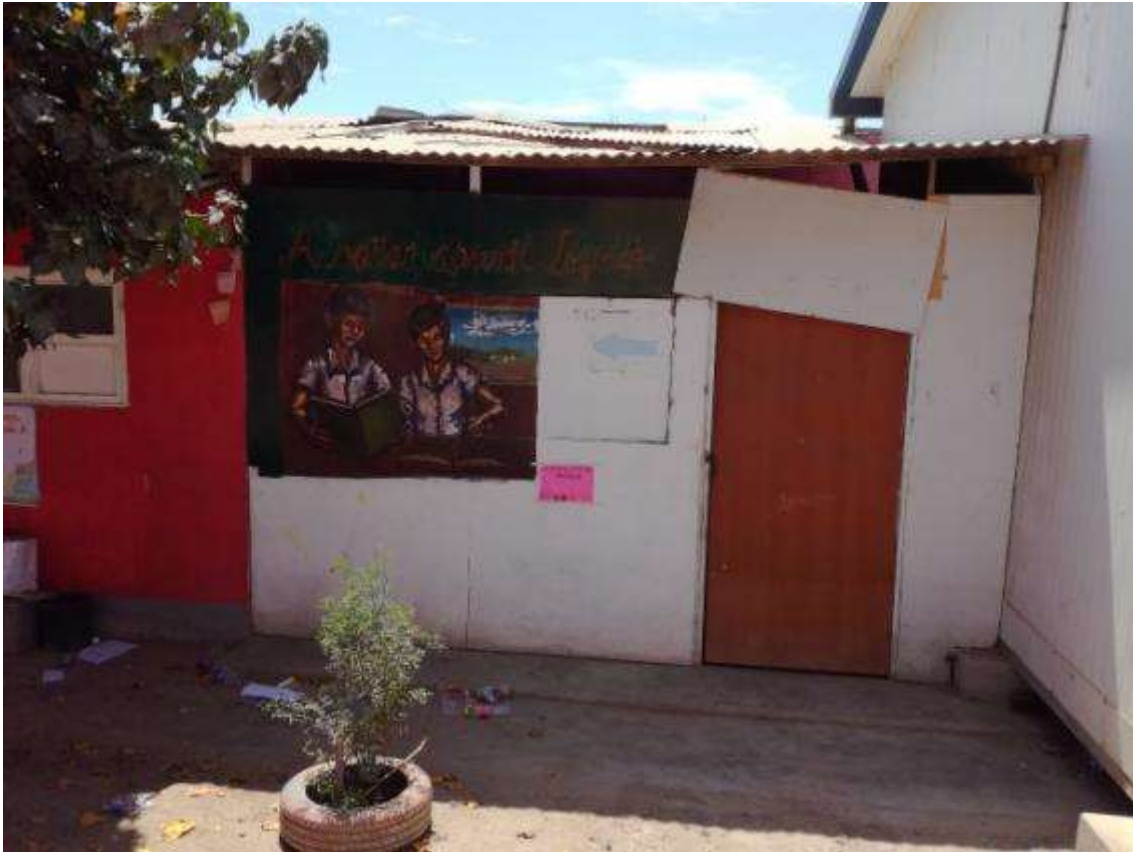
Foto N° 22: Vista frontal e interior de la sala de lectura, no siendo la adecuada para ese fin.

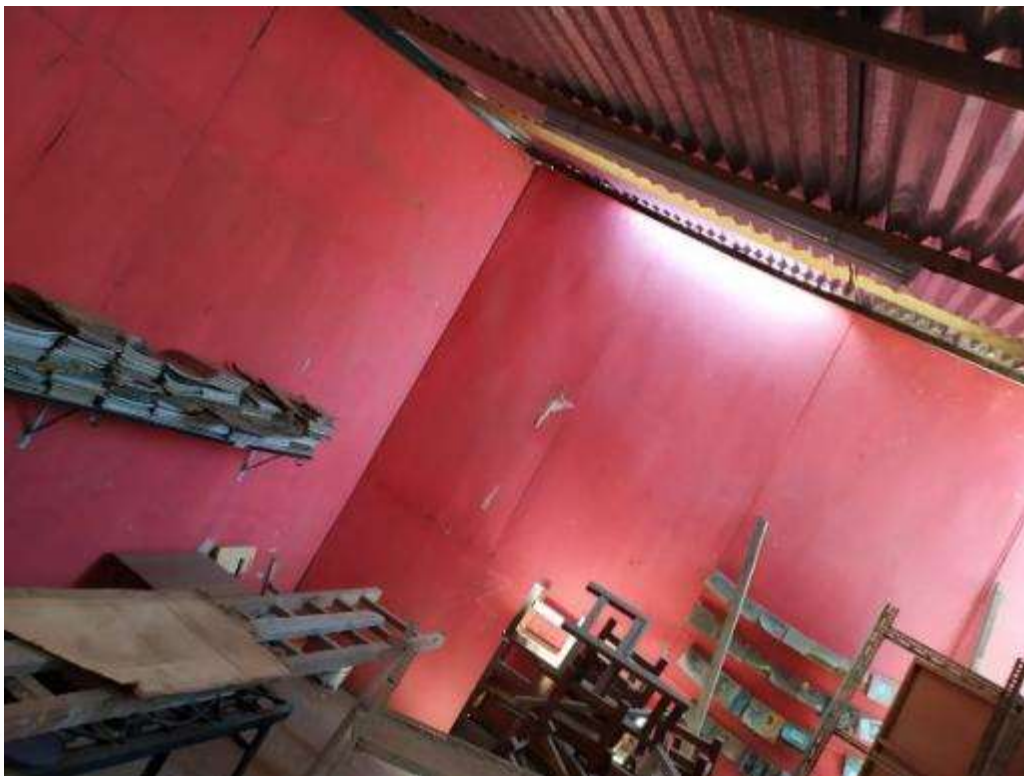
Foto N° 23: Vista interior del aula destinada para lectura (Modulo 11). No cumpliendo con el más mínimo requisito para tal fin.

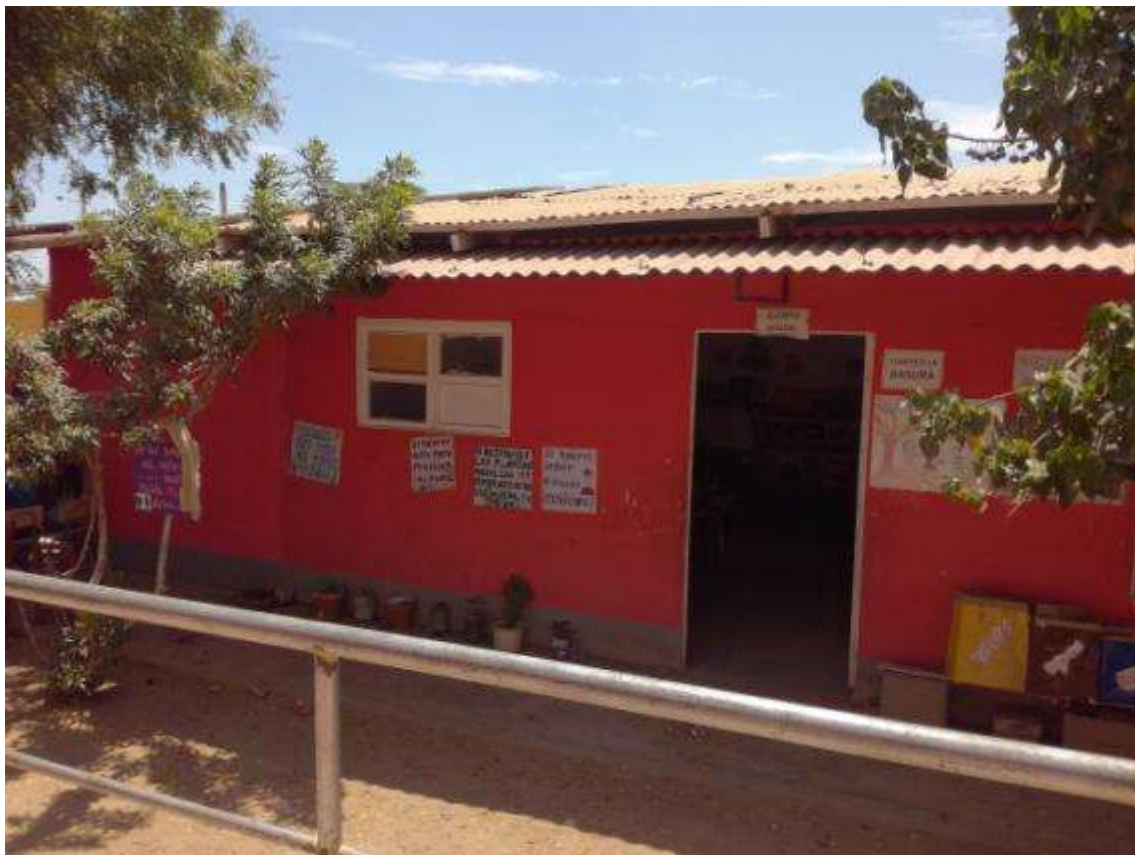
Foto N° 24: Vista frontal del modulo que funciona como aula de 5to grado (MODULO 12), se aprecia la falta de ventilación, iluminación, evacuación pluvial, etc. No dando un ambiente de confort para las actividades de enseñanza y aprendizaje.

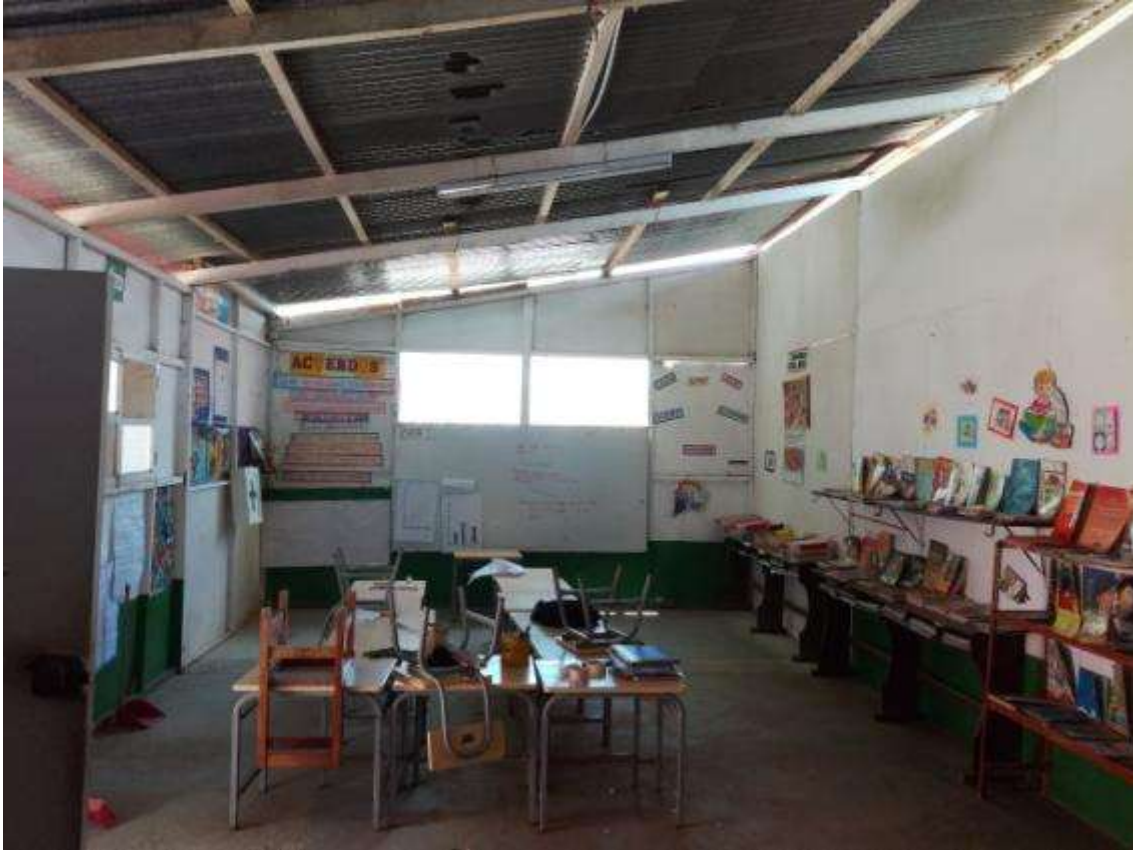
Foto N° 25: Vista interior lateral del aula de 5to grado (MODULO 12), material prefabricado, dando un bajo nivel de servicio para alumnos y profesores.

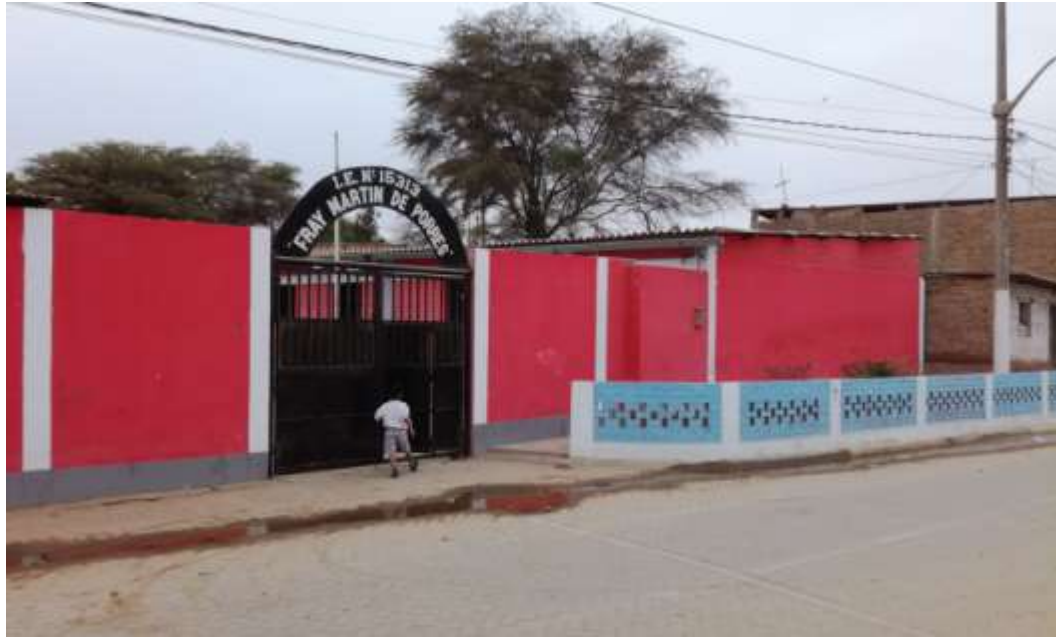
El cerco perimétrico, presenta muros de albañilería solo en su frontera, el resto está hecho de material rustico y triplay de segunda mano en su mayoría. Su estado es malo.

Foto N°28: Vista de la parte delantera del cerco, se aprecia carencia de vigas de confinamiento, señalización, etc.

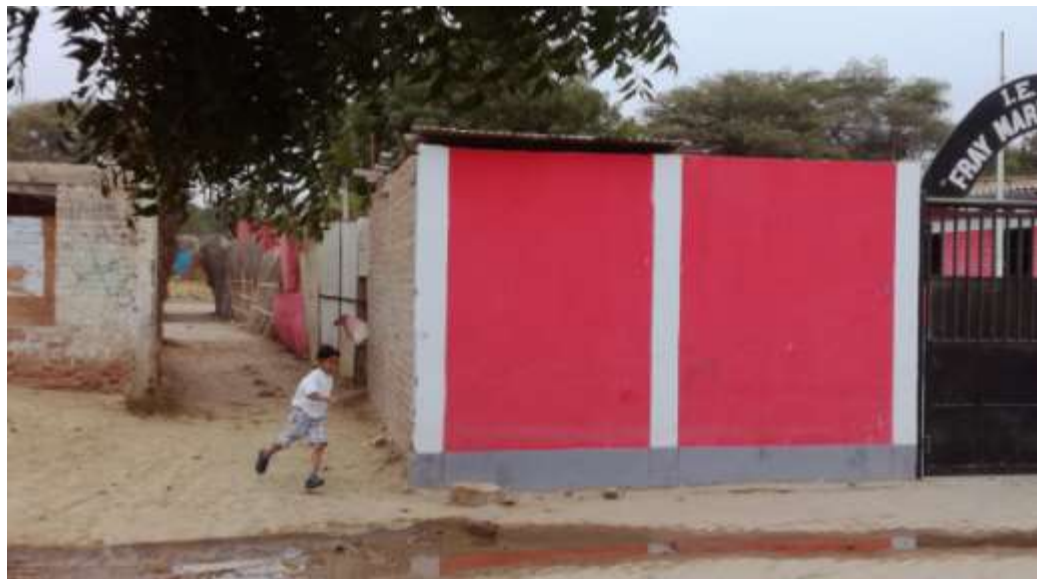
Foto N°29: Vista del lado donde empieza el cerco con material rustico y triplay de reciclaje.

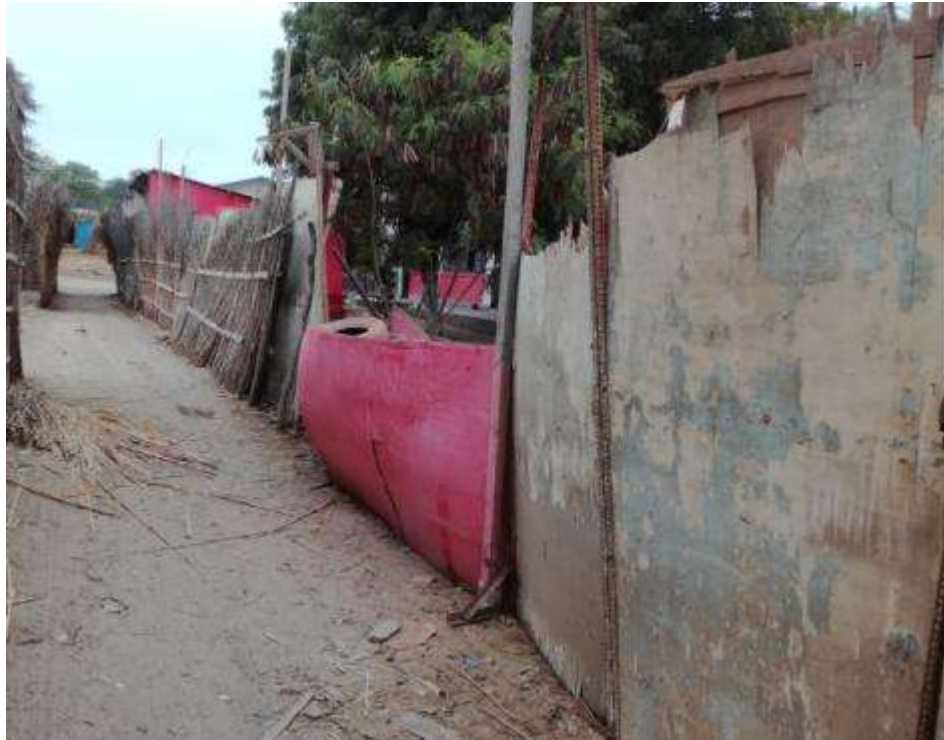
Foto N°30: Cerco perimétrico: falta de seguridad, foco para criaderos de arañas, serpientes e insectos de la familia *Typhlochactidae*

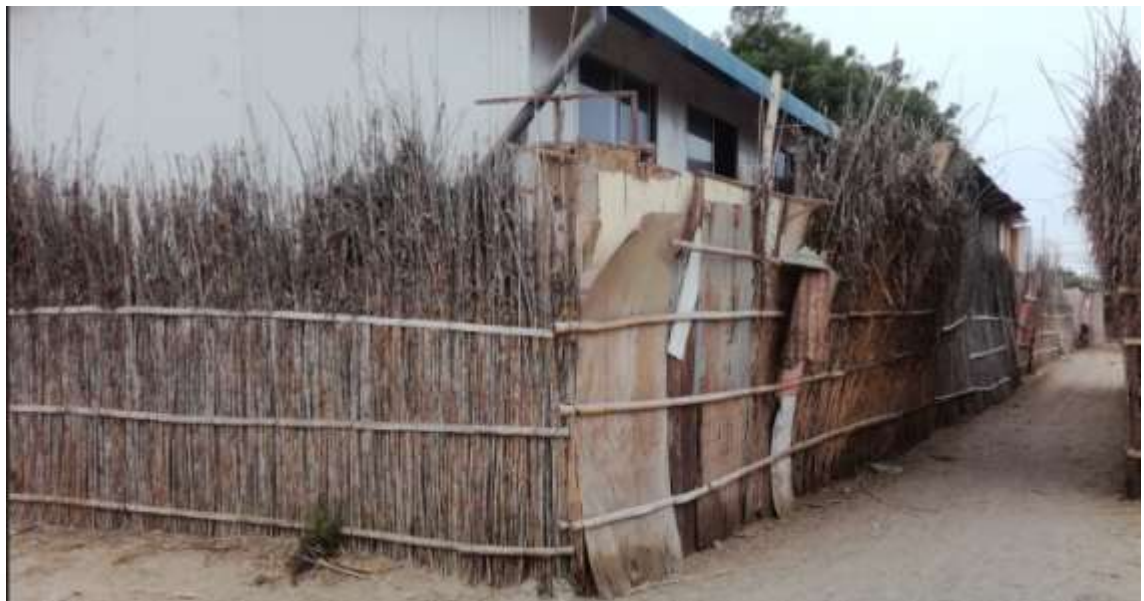
Foto N°31: Cerco perimétrico: se aprecia el riesgo que presenta por el material que esta hecho.

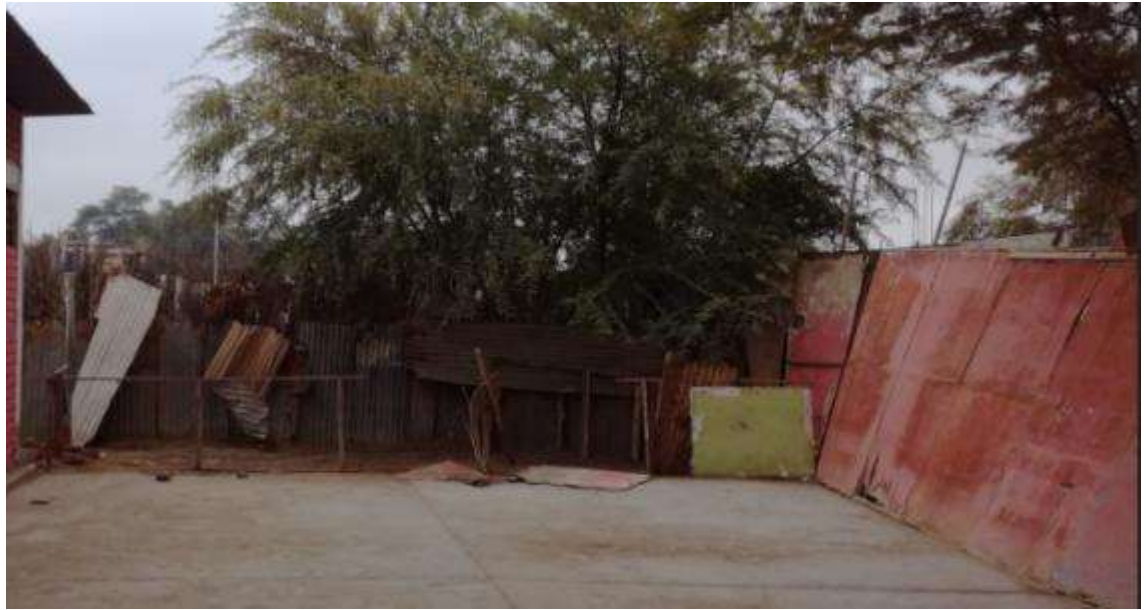
Foto N°32: Vista de Cerco Perimétrico de la parte trasera del local. Los materiales son calaminas de depósitos de reciclaje y planchas de triplay en estado obsoleto.

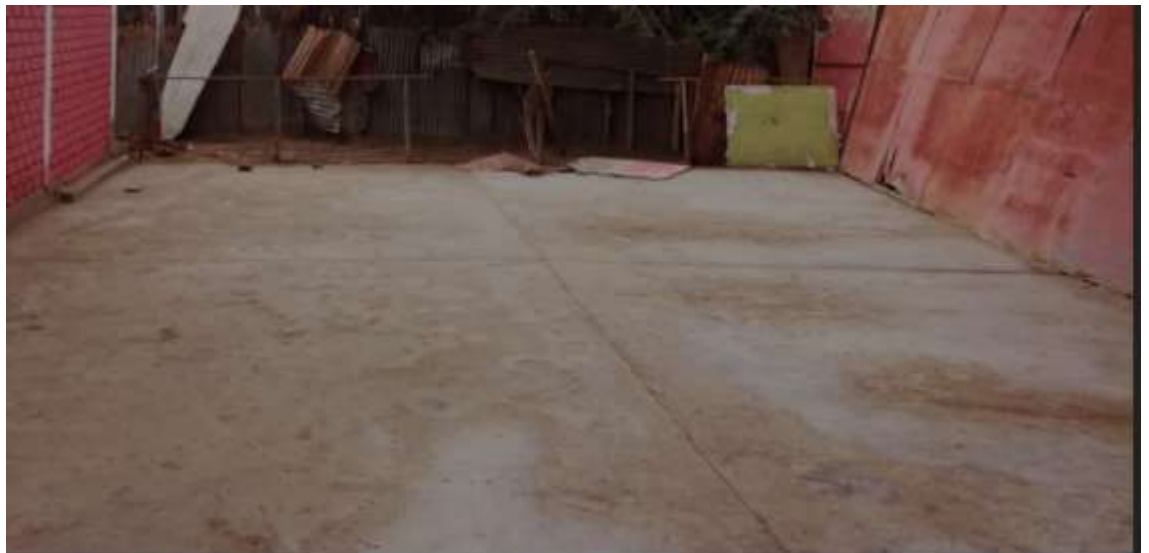
Las losas de patios están solo conformadas por losas de falso piso. Su estado está deteriorado por abrasión y fisura miento, grietas debido a las raíces de los árboles cercanos y a la afectación

Foto N°33: Losa de patio: deteriorada por la abrasión y presencia de fisuras.

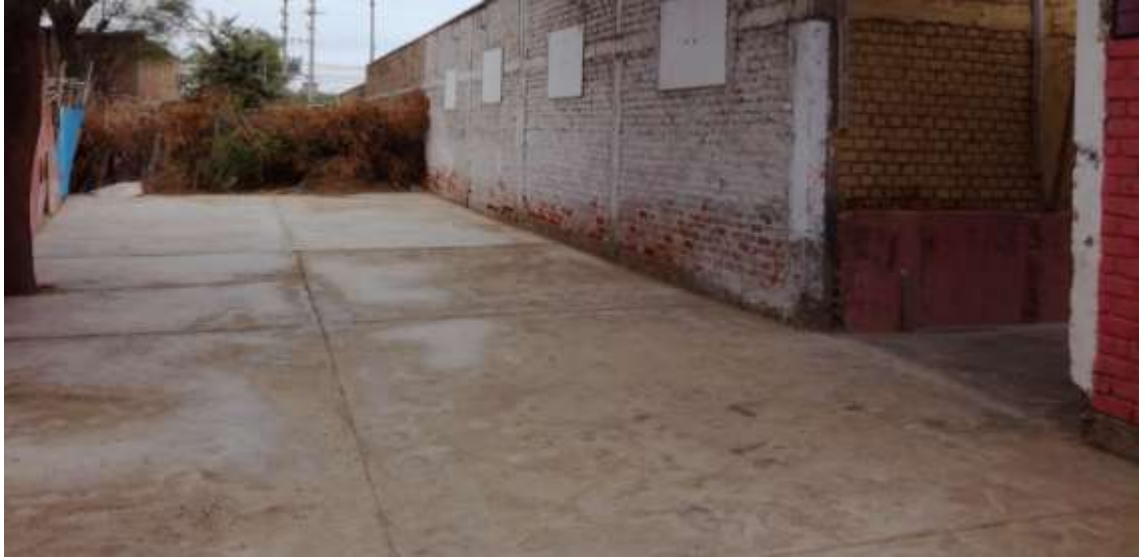
Foto N°34: Losa de patio: deteriorada por la abrasión y presencia de fisuras, debilitamiento a nivel de base y sub base por presencia de lluvias e inundaciones, ya que carece de un sistema de drenaje.

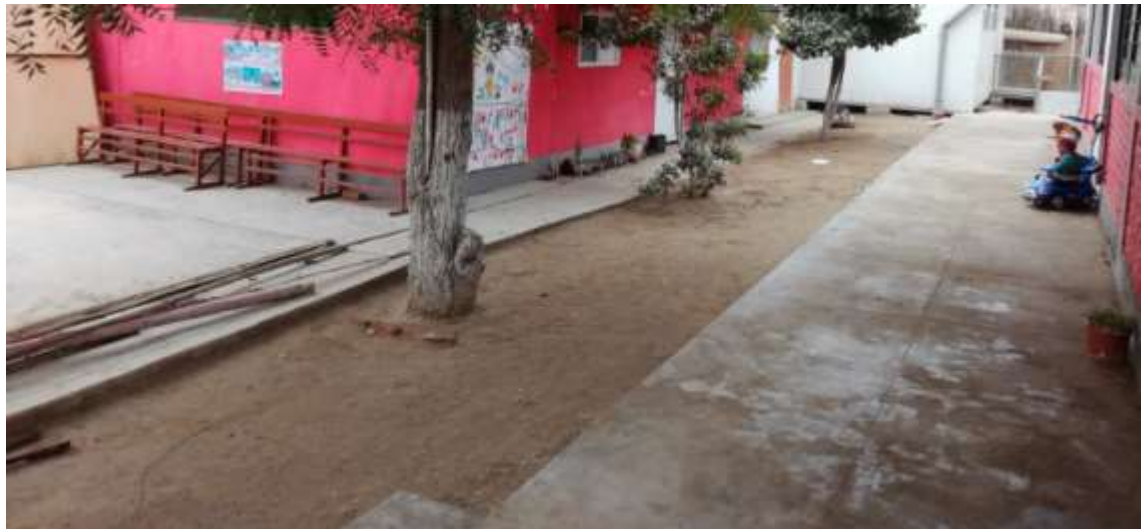
Las veredas se encuentran agrietadas al haber sido levantadas por las raíces cercanas de los árboles.

Foto N°35: Veredas de circulación: desgaste por abrasión, fisuras por debilitamiento de base por presencia de lluvias e inundaciones. Además las raíces de los arboles han levantado las veredas.
