INFORME DE DIAGNOSTICO

REHABILITACION DEL LOCAL ESCOLAR 15313 DEL DISTRITO DE CATACAOS, PROVINCIA DE PIURA - PIURA

CÓDIGO LOCAL 413487

CÓDIGO IRI: 2481984

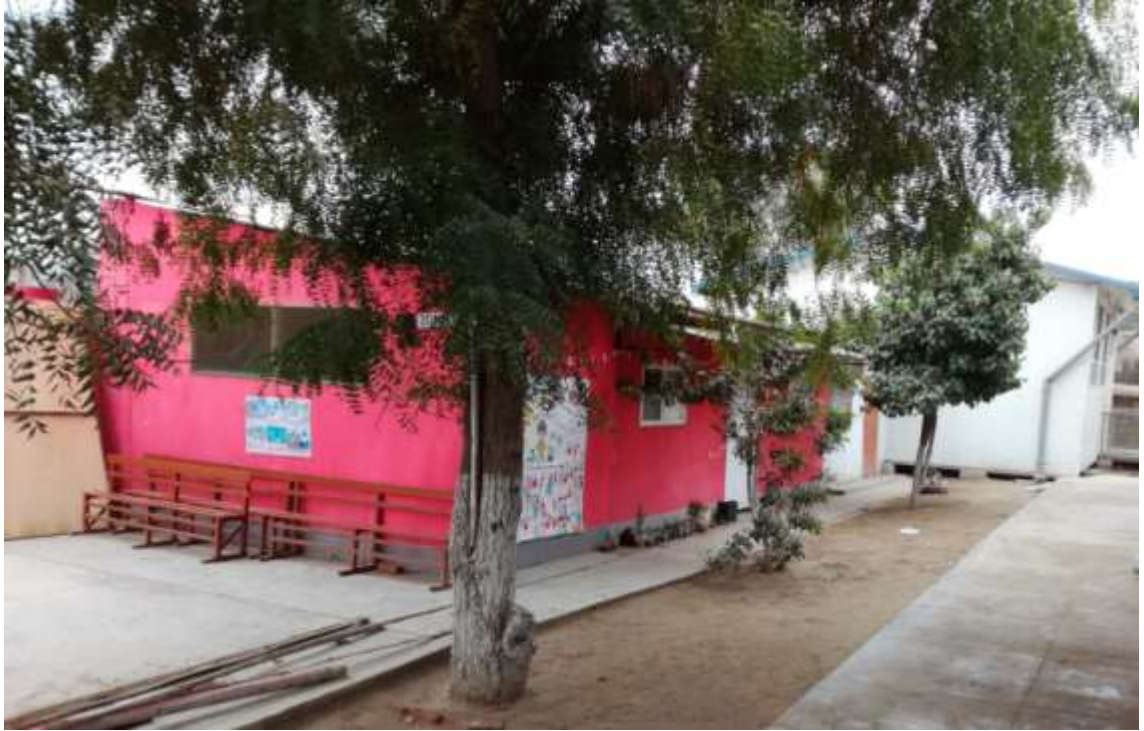
Foto N°36: Áreas verdes: presencia de 3 árboles sin sistema de riego ni cuidado.
