INFORME DE DIAGNOSTICO

“REHABILITACION DEL LOCAL ESCOLAR 15313 CATACAOS - PIURA”

CÓDIGO LOCAL 413487

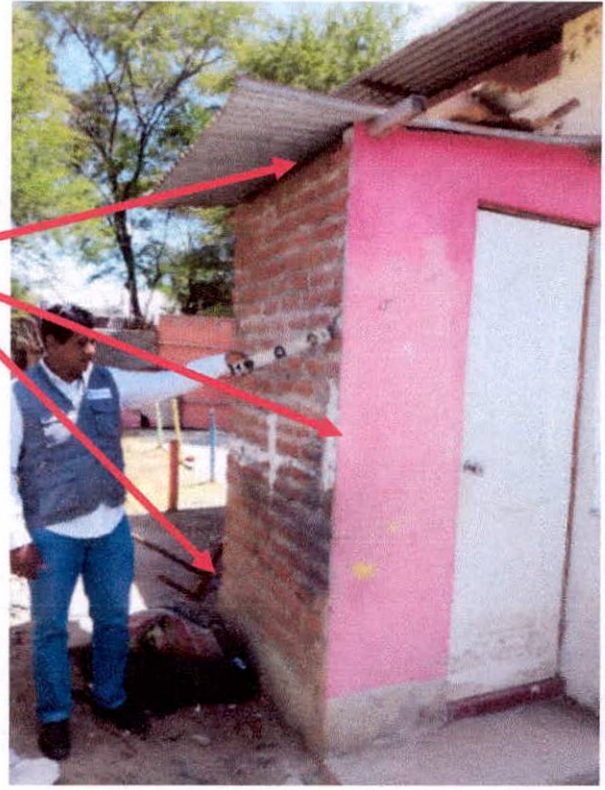
Imagen N°08: Vista Frontal y lateral derecha del módulo I

Falta de confinamiento de muros

- ✓ En el análisis cualitativo de los Módulos N° 07, 08 y 09 manifiestan problemas estructurales de diseño y constructivos, tales como columnas cortas, columnas desplomadas, muros desplomados, muros no confinados. Los problemas estructurales por concepto de columna corta se manifestarán cuando se desarrolle la acción de un sismo, el mismo que generaría un tipo de falla frágil en los vértices donde se encuentra el muro de alfeizar con la columna adyacente. En nuestro caso los dos modules en estudio (modulo 7, 8 y módulo 9) se presenta este problema, el cual es una amenaza latente que podría generar muchas pérdidas de vidas humanas de los alumnos que hacen uso de estas instalaciones.

- ✓ Para rehabilitar el modulo se necesita demoler los muros existentes ya que son de ladrillo artesanal y según normativa vigente los ladrillos que se deben emplear son ladrillos industrial tipo IV, además, en los muros que presentan fallas estructurales no muy severas se debe de colocar mallas electro soldadas, esto, con la finalidad de reforzarlos. Asimismo, se debe de considerar la proyección de un sistema aporticado, reforzado con muros estructurales, para generar un sistema dual, tal como lo parametriza la normativa vigente. La finalidad de la implementación de dichas partidas radica en la rehabilitación mediante reforzamiento, cuyo monto asciende a S/ 354,227.48. Mientras que Demoler y construir un módulo nuevo con la misma área y ambientes el costo necesario es de S/400,781.34.

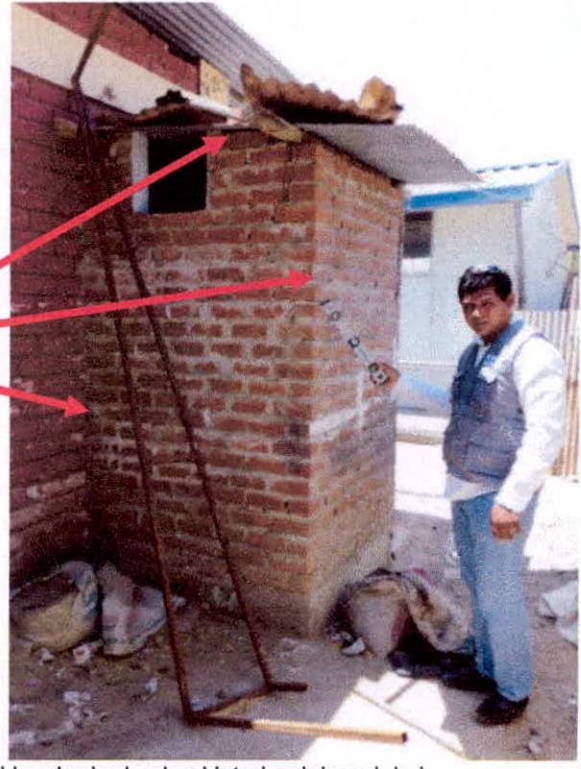
Imagen N°09: Vista lateral izquierda desde el interior del modulo I.

Falta de confinamiento de muros

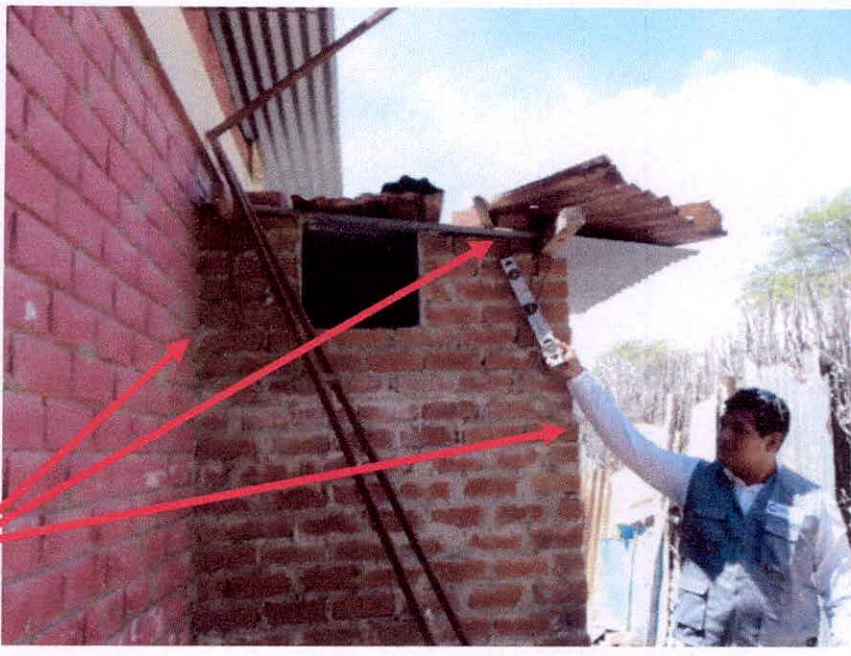
Imagen N°10: Vista posterior del módulo 9

Falta de confinamiento de muros

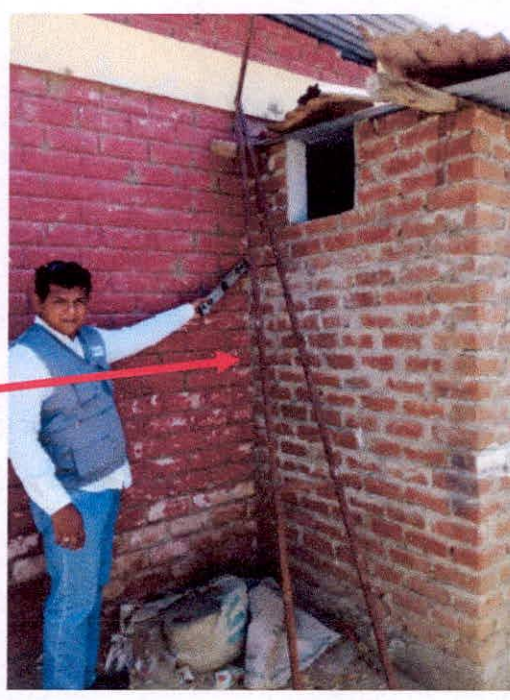
Imagen N°11: Vista posterior del módulo 9

Falta de confinamiento de muros

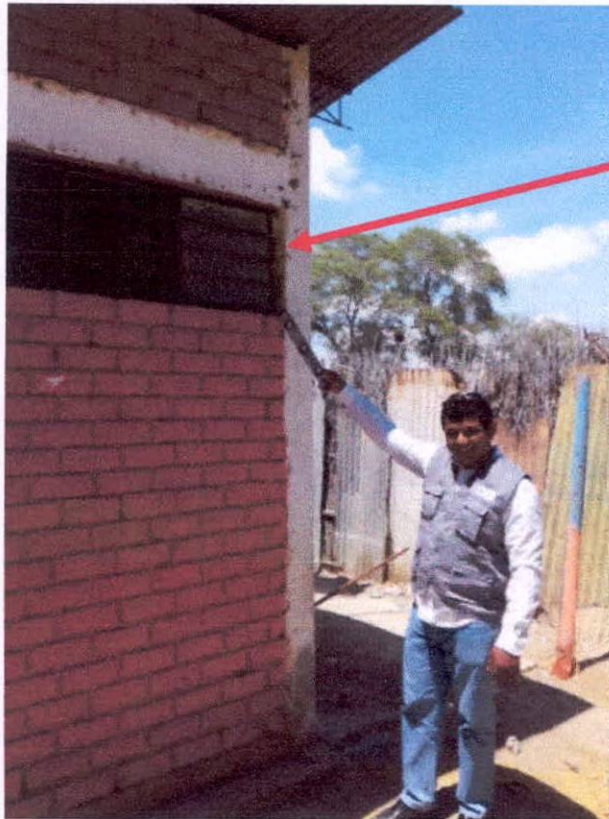
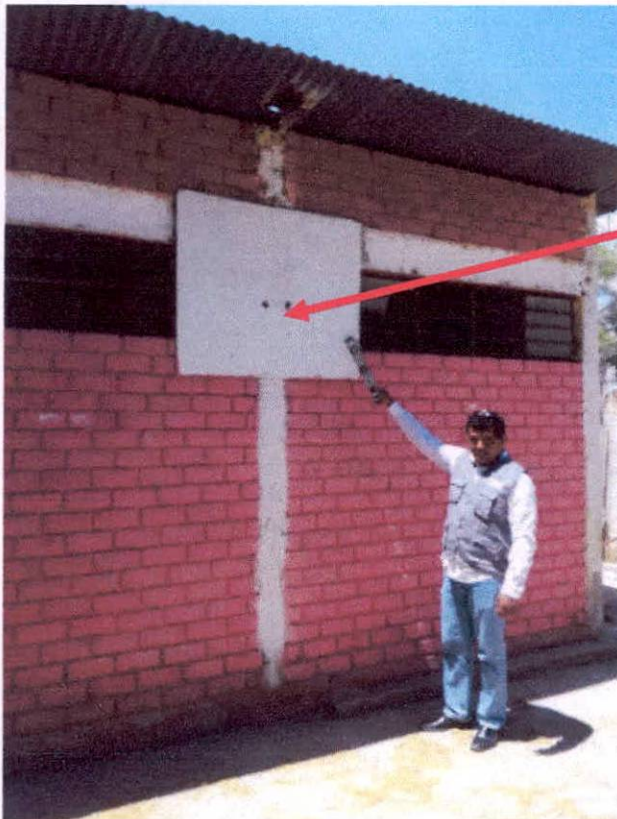
Imagen N°12: Vista posterior del módulo 8

Columna corta

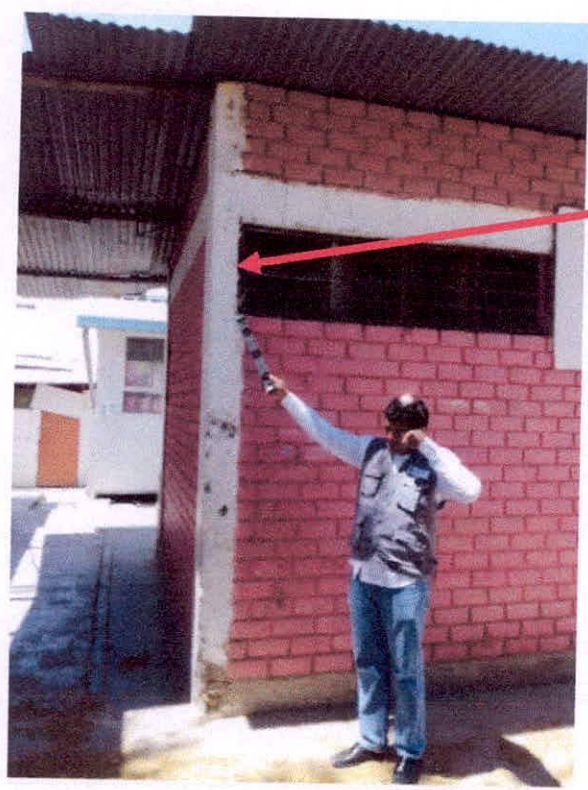
Columna corta

Imagen N°13: Vista posterior del módulo 7, columna corta en lado superior

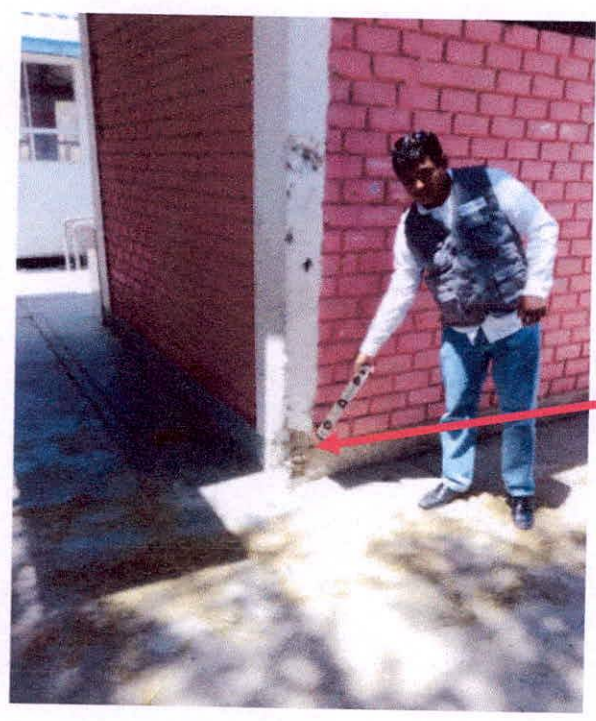
Columna corta

Imagen N°14: Vista posterior del módulo 7, columna corta en lado inferior

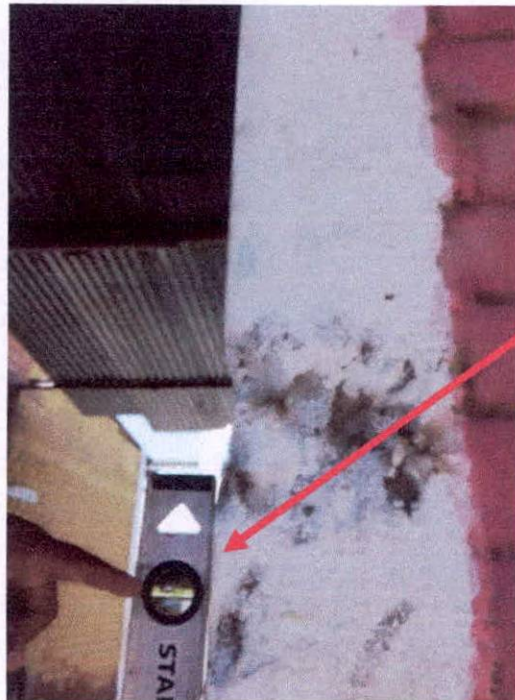
Columna desplomada, con presencia de cangrejas en el vaciado del concreto

Imagen N°15: Columna corta y desplomada de la parte frontal del modulo J

- ✓ Los problemas estructurales por concepto de columnas desplomadas, es un peligro que con el pasar de los años se incrementara, pudiendo generar un eventual agrietamiento en los muros que están confinando estas columnas. Dejando a los muros sin arriostramiento vertical. Los problemas estructurales asociados a muros desplomados, son un problema grave, puesto que al ser los muros los elementos estructurales principales del sistema estructural utilizado (albañilería confinada) en los modules en análisis pueden generar que estos se desplomen, solo con la acción de las cargas gravitacionales que actúa sobre el (como lo es su peso propio), los muros que tienen estos problemas pueden colapsar e incluso sin la necesidad de que ocurra un sismo.

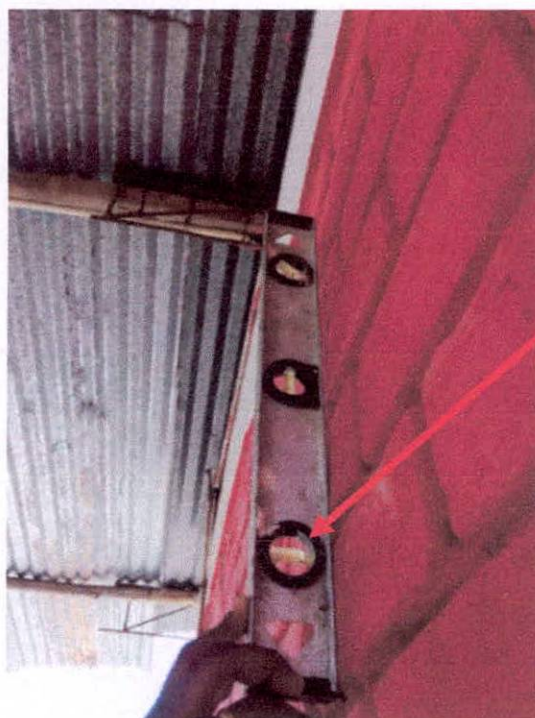
Muro desplomado

Imagen N°16: Vista de columna esquinera lateral izquierda desplomada en el módulo J.
