INFORME TÉCNICO DE DIAGNÓSTICO

ESTADO ACTUAL DE LAS EDIFICACIONES POR AFECTACIÓN DEL FEN-2017

**REHABILITACION DEL LOCAL ESCOLAR 14051 CON
CÓDIGO LOCAL 413835 CENTRO POBLADO SANTA
ROSA – CURA MORI -PIURA - PIURA**

INSTITUCIÓN EDUCATIVA INICIAL N° 14051

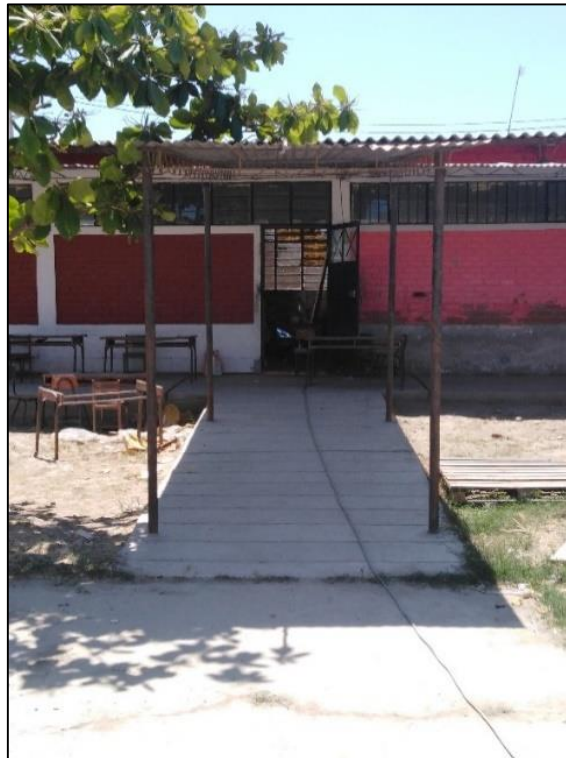
Este módulo es de material noble de 209.34 m2 fue construida hace 37 años por FONCODES. Su piso es de cerámico en los ambientes de almacén de cocina y de cemento en la biblioteca, almacén y dirección. La carpintería de puertas y ventanas es metálica con vidrio crudo, cobertura liviana de asbesto cemento, estructura de la cobertura de fierro rectangular. Su estado es malo.

Foto N°01: Las estructuras no han sido contempladas para el fallo de columna corta.

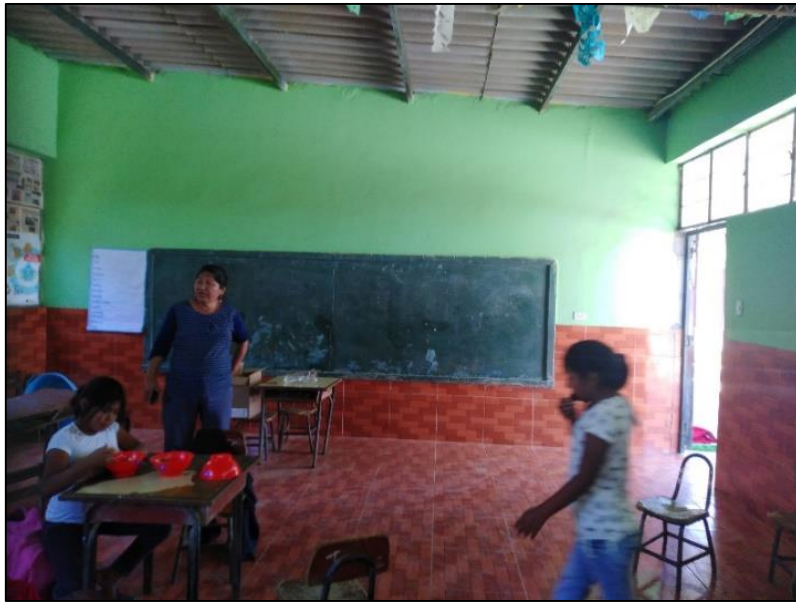
Foto N°02: El almacén del Qali Warma se viene utilizando también como comedor. El piso es de cerámico y cuenta con zócalo a una altura de 1.30 el mismo que oculta el rastro de humedad producto de la inundación. La cobertura es de asbesto cemento y las vigas son de tubo rectangular de fierro.

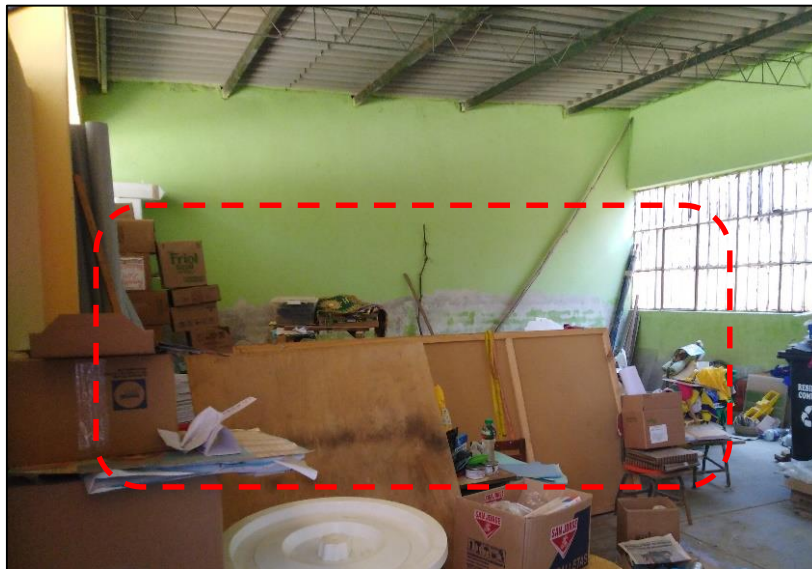
Foto N°03: El ambiente destinado a biblioteca ha sido trasladado a los nuevos módulos. Como se aprecia en la foto el muro ha quedado rastros de la humedad producto de la inundación que sufrió la institución educativa en el 2017 y la altura del rastro es de 1.50 m. En la foto se aprecia cobertura de asbesto cemento, las viguetas son de tubo rectangular y la viga principal es de fierro corrugado soldado. El piso es de cemento. La ventana y puerta son de fierro con vidrio.

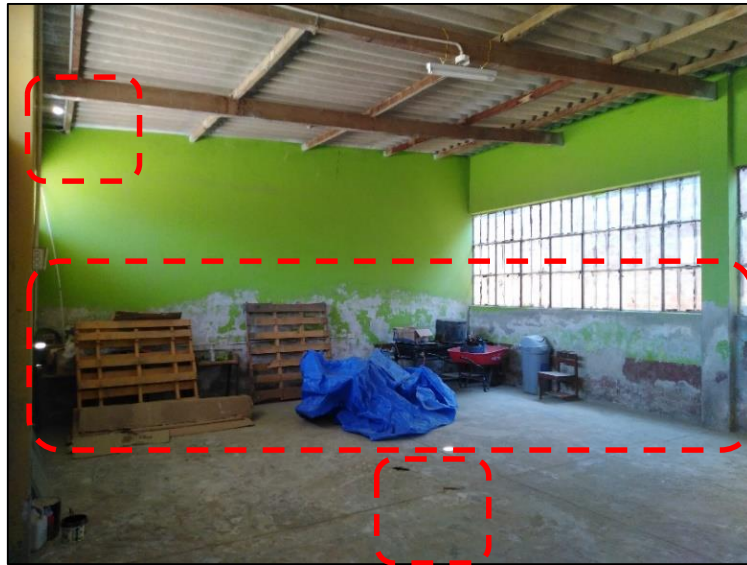
Foto N°04: El ambiente destinado a Dirección luce abandonado en la actualidad la dirección ha sido acondicionado en un aula de los módulos nuevos. Al igual que en el ambiente anterior se nota el rastro dejado por la humedad las pizarras en los diferentes ambientes presentan rajaduras. las vigas son de madera y la cobertura es de asbesto cemento presentando agujeros. El piso está en mal estado presentando hundimiento y salitre. La carpintería en ventanas y puertas son de fierro y vidrio.

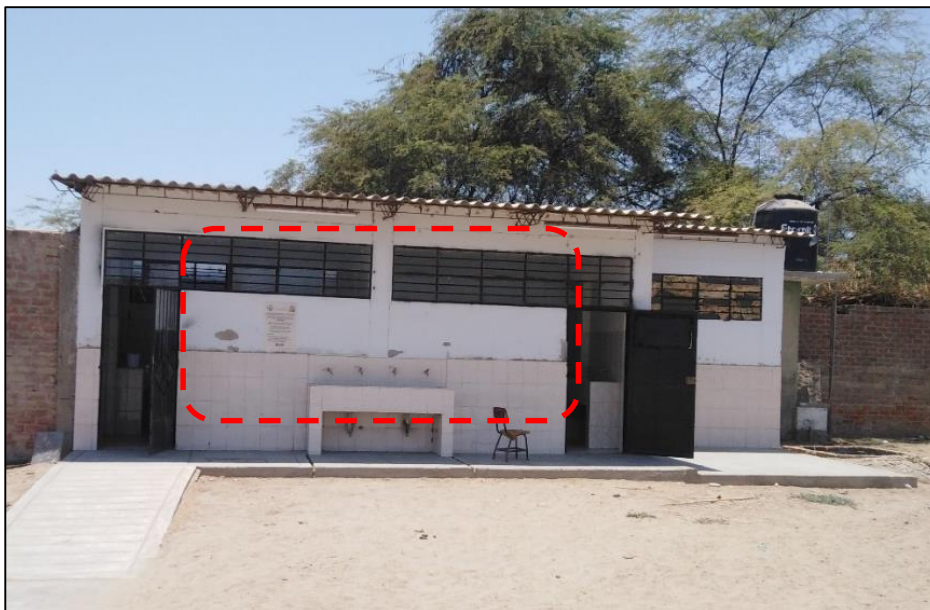
Esta edificación tiene un área de 41.21 m² fue construida hace 09 años por la Municipalidad Distrital de Cura Mori, es de material noble, durante el fenómeno del niño la institución educativa estuvo inundada 1.50 m. los muros a pesar de tener zócalos que cubren el rastro de humedad se puede apreciar el desprendimiento de la pintura un poco más arriba del zócalo, piso cerámico, carpintería en ventanas y puertas de material de fierro con vidrio. Cobertura liviana con estructuras de soporte de fierro corrugado. Su estado es regular.

Foto N°05: En la foto se aprecia signos de humedad al desprenderse la pintura en la parte superior del zócalo.

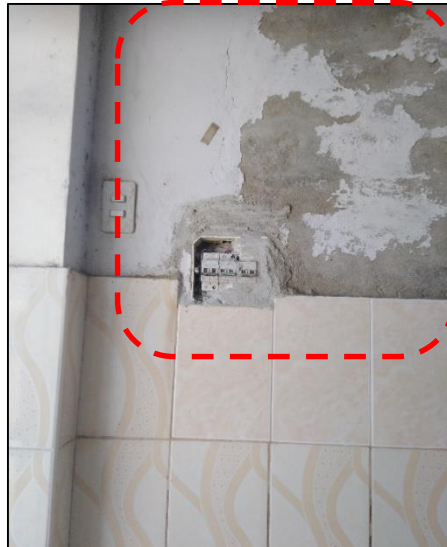
Foto N°06: En la parte interna se aprecia el desprendimiento de la pintura en los muros producto de haber la humedad del muro durante la inundación.

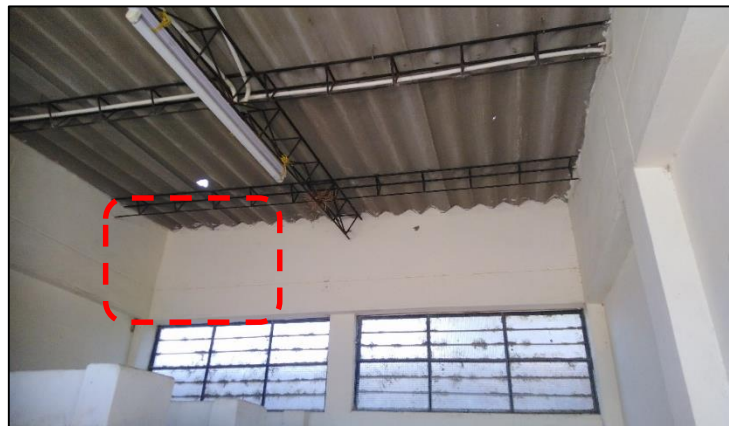
Foto N°07: Las coberturas presentan agujeros.

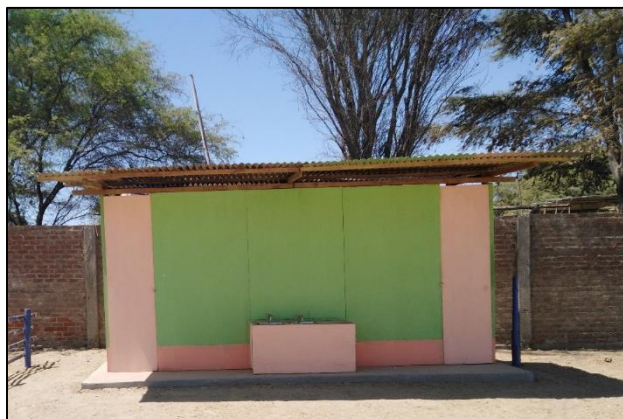
La edificación tiene un área de 6.00 m² fue construido hace 01 año, por la APAFA. El módulo es de material precario (Triplay), piso de cemento pulido, carpintería en puertas y ventanas de triplay, Cobertura de Calamina y vigas de madera. Su estado de conservación es regular.

Foto N°08: De material de triplay fue realizado por la APAFA.

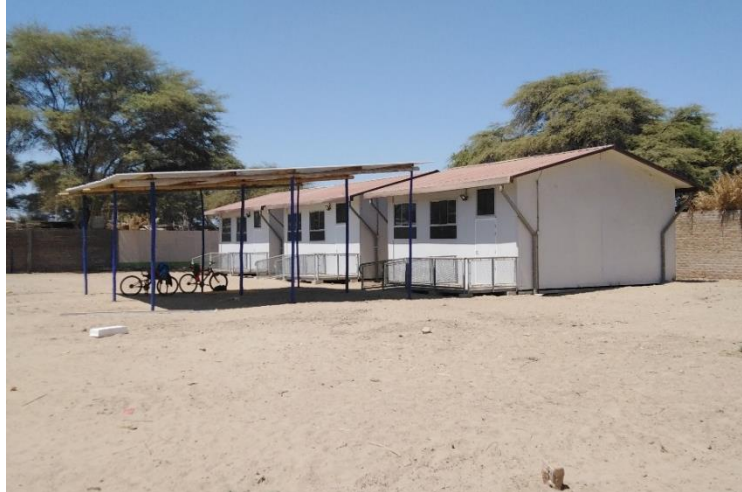
Foto N°09 Los módulos 3, 4 y 5 Son de material Prefabricado.

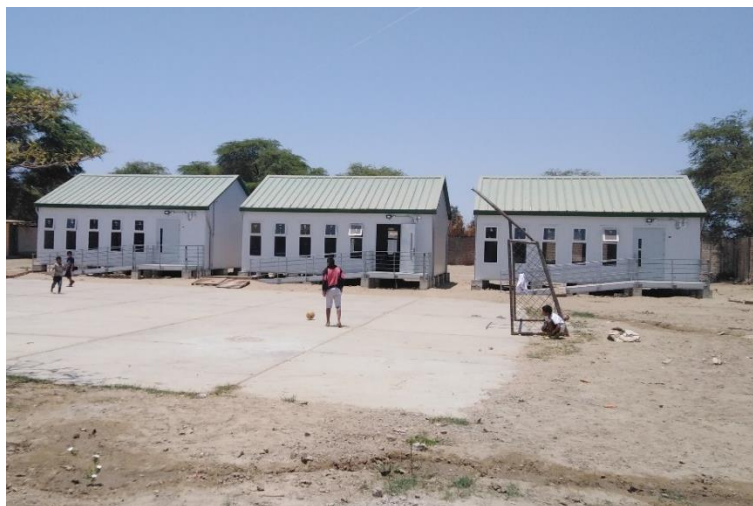
Foto N°10 Los módulos 6, 7 y 8 Son de material Prefabricado.

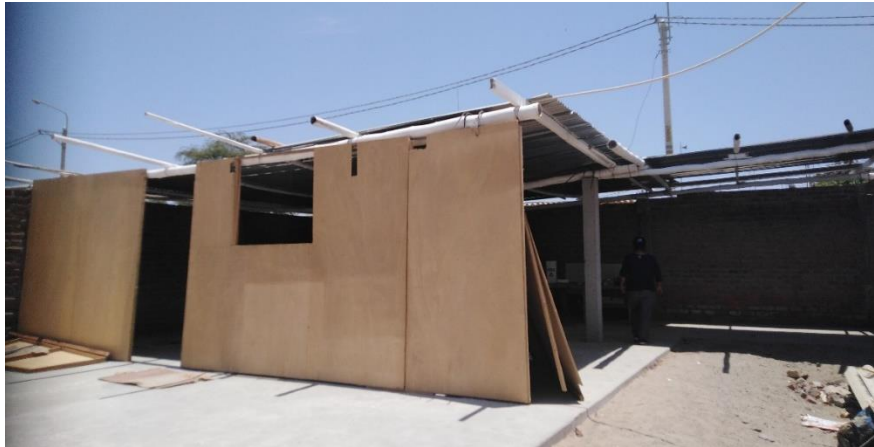
La edificación tiene un área de 131.08 m², fue construida hace 01 año mediante la gestión de la APAFA. Este módulo es de material precario, el piso es de concreto, carpintería en puertas y ventanas de triplay. Su Cobertura liviana de calamina y vigas de madera. Su estado de conservación es regular.

Foto N°11 El módulo de cocina es de material precario (triplay).

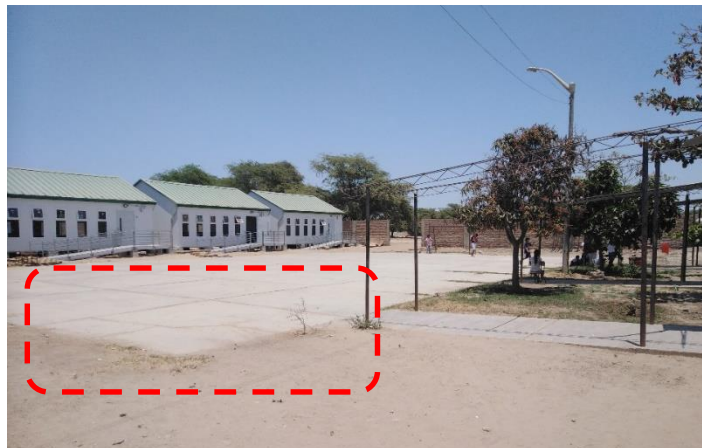
La plataforma fue construida hace 34 años, por la Municipalidad Distrital de CURA Mori. Su estado de conservación es Malo. Debido que se encontraba bajo el agua en el año 2017. Como se observa en la foto presenta fisuramiento en sus paños y desprendimiento del concreto.

Foto N°12 Se observa el Fisuramiento en el paño de la losa de concreto.

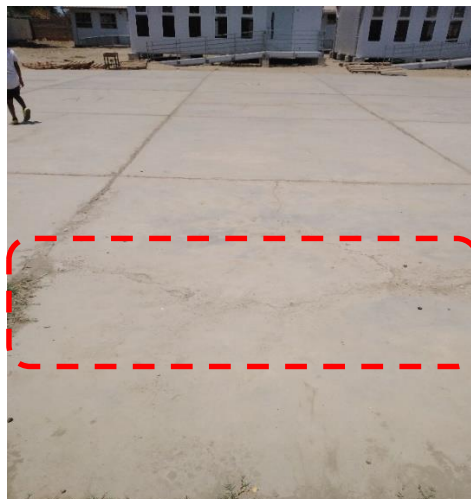
Foto N°13 Se observa el fisuramiento en el paño de la losa de concreto.

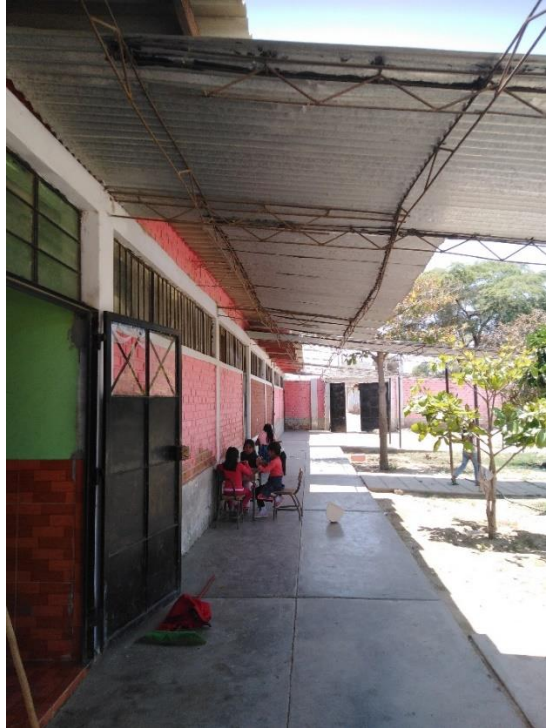
FotoN°12: Presenta deterioro por eventos de lluvia.

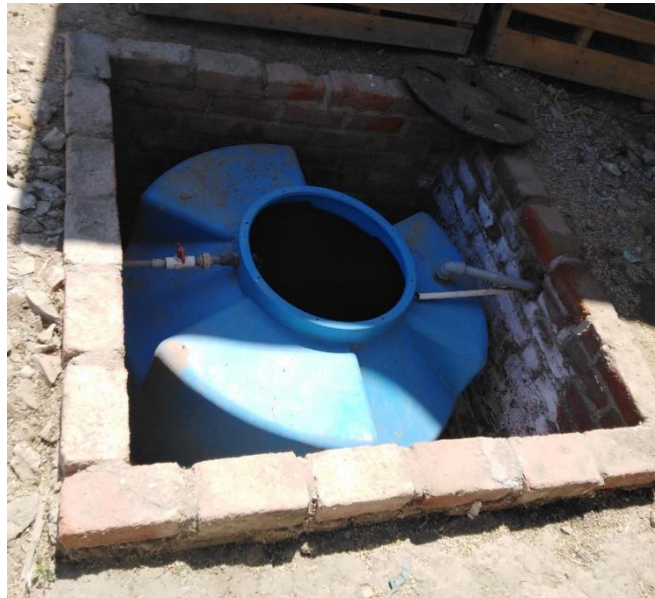
FotoN°13: Su estado de conservación es malo. Estuvo inundado en el año 2017

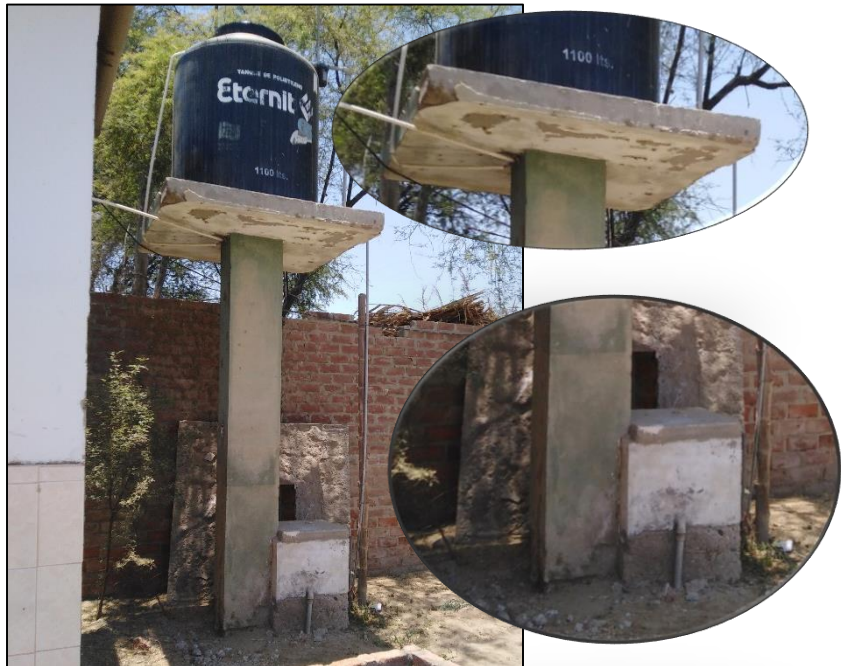
FotoN°14: Su estado es regular presenta los rastros de la inundación, la losa presenta rastros de filtraciones.

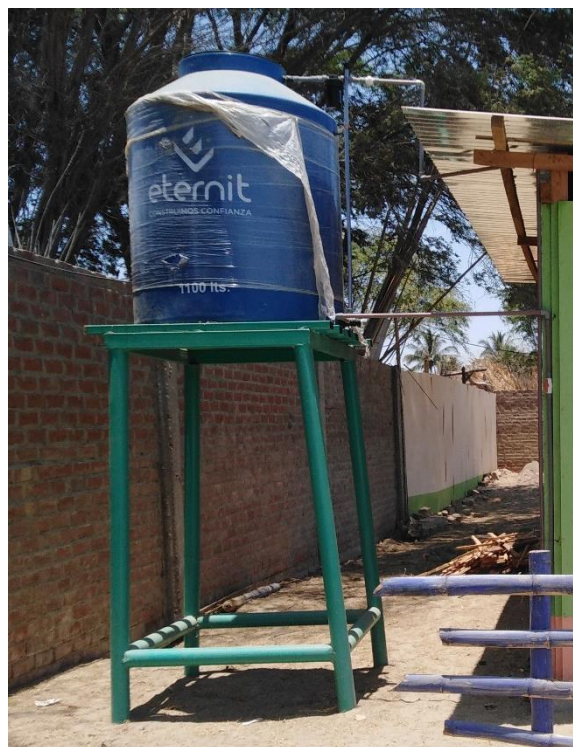
FotoN°15: El tanque elevado 02 es de estructura metálica y el contenedor es de polipropileno. Su estado es regular. Fue adquirido por la APAFA.

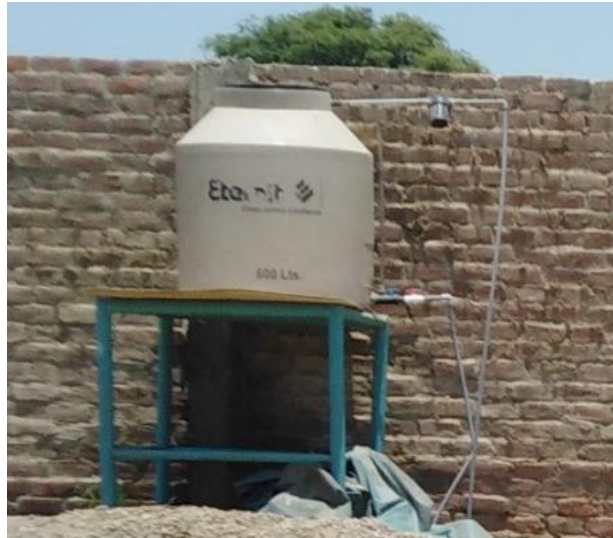
FotoN°16: El tanque elevado 03 es de estructura metálica y el contenedor es de polipropileno. Su estado es regular. Fue adquirido por la APAFA.

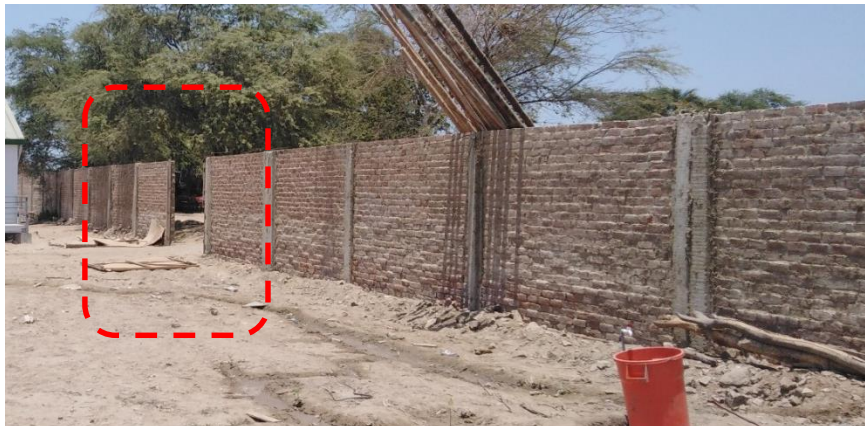
CERCO PERIMÉTRICO	Material noble de Mal estado presenta fisuras y se han derribado varios paños	No interviene	No interviene	No interviene

FotoN°17: De material noble fue construido hace 22 años. Su estado es malo. Como se observa durante la inundación de 2017 se cayeron varios paños.

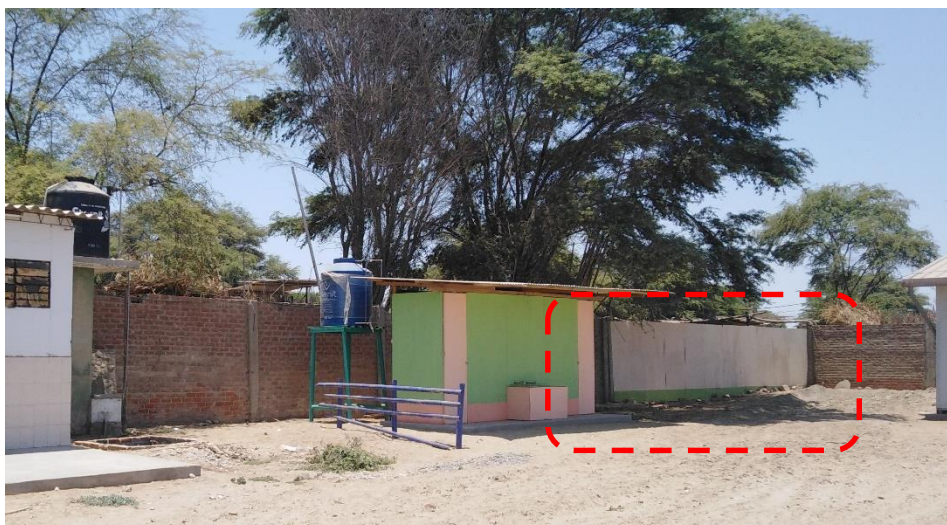
Foto N°18: Los paños caídos han sido cubiertos con triplay.
