**INFORME DE DAÑOS Y EVALUACION
ESTRUCTURAL**

OBRA: MODULO 1, 2 y 3

**“REHABILITACION DEL LOCAL ESCOLAR 14051
CON CÓDIGO LOCAL 413835 CENTRO POBLADO
SANTA ROSA – CURA MORI - PIURA - PIURA”**

CONSULTOR: **ING. NEIL ARICOHE CUZQUEN**

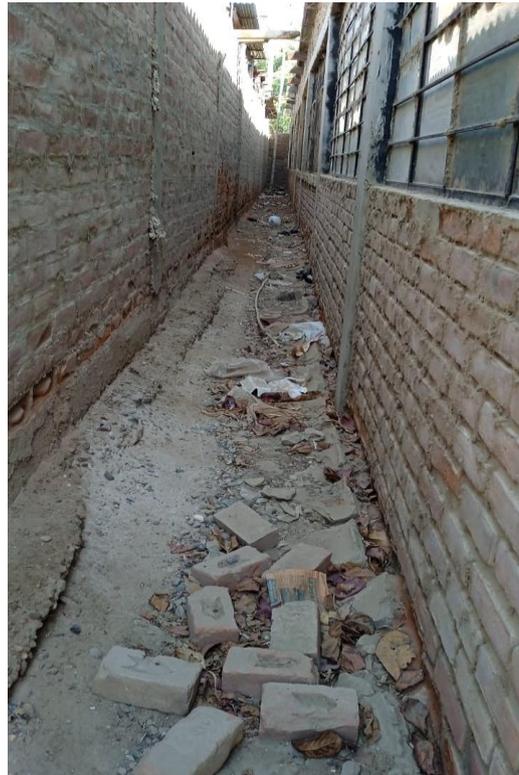
Foto N° 01: Todo el módulo 01 fue clausurado por INDECI al no contar con condiciones mínimas de seguridad.

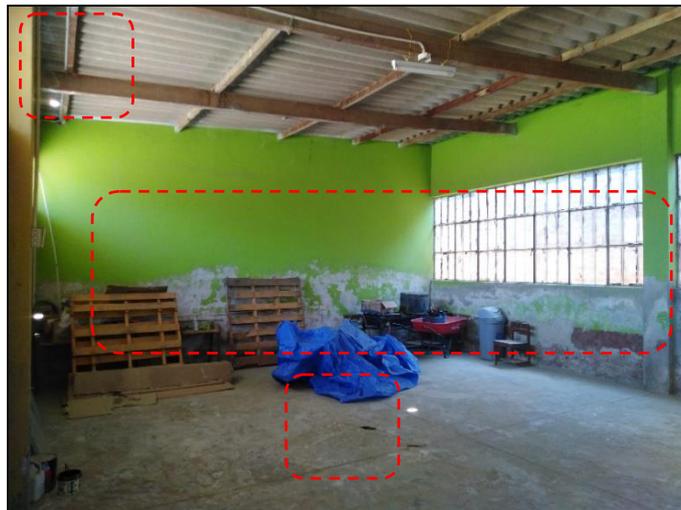
Foto N°02: El ambiente destinado a Dirección luce abandonado. Se nota el rastro dejado por la humedad las pizarras en los diferentes ambientes presentan rajaduras. Las vigas son de madera y la cobertura es de asbesto cemento presentando agujeros. La carpintera en ventanas y puertas son de fierro y vidrio.

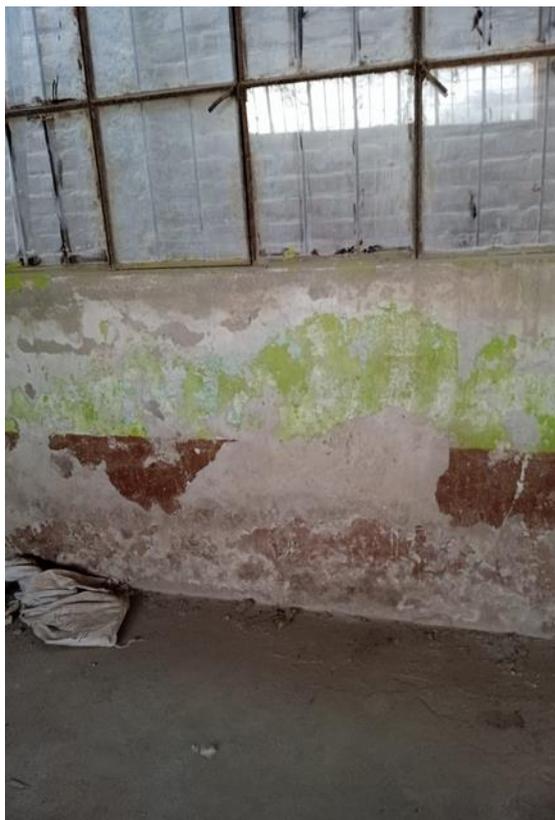
Foto N° 03: Las paredes están muy deterioradas por el salitre y la humedad a través del tiempo, no se muestran las paredes sólidas y resistentes.

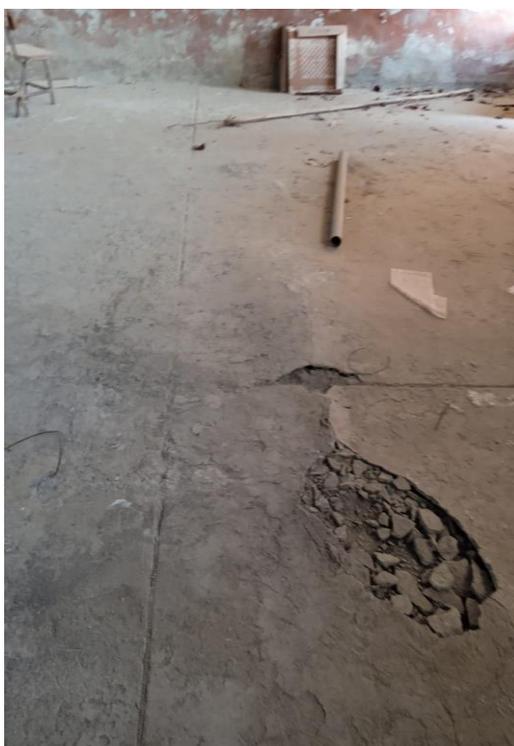
Foto N° 04: Los pisos también se encuentran en mal estado de conservación. Fisuras, grietas, descascaramiento y desniveles en pisos.

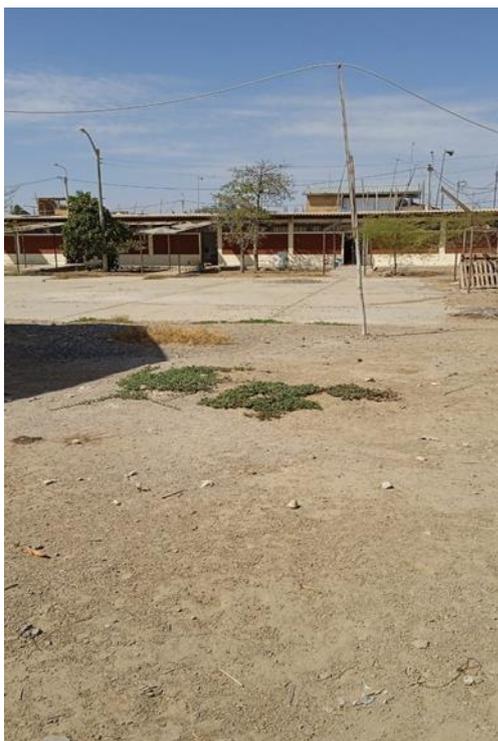
Foto N° 05: La edificación del módulo 4, presenta muchas deficiencias a la vista, considerándose de riesgo eminente a sus ocupantes.

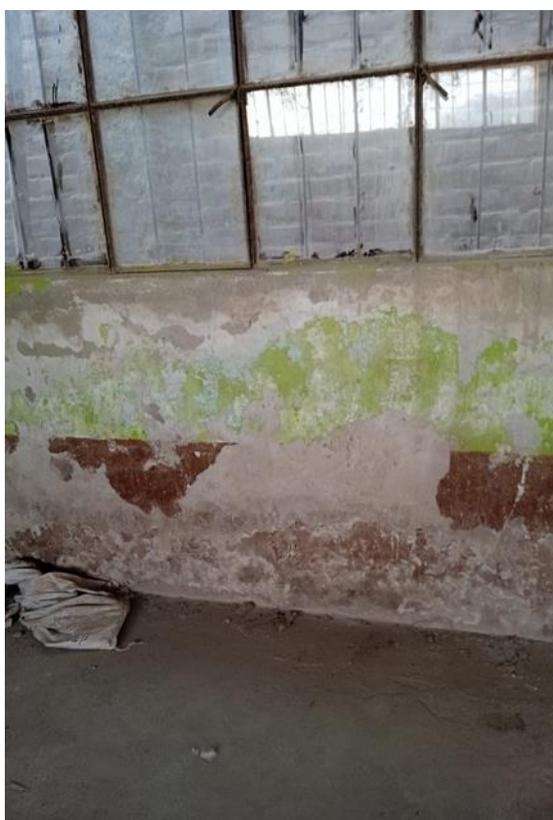
Foto N° 06: Ventanas de vidrio crudo sin su respectiva lámina de seguridad, vidrios se encuentran rotos.

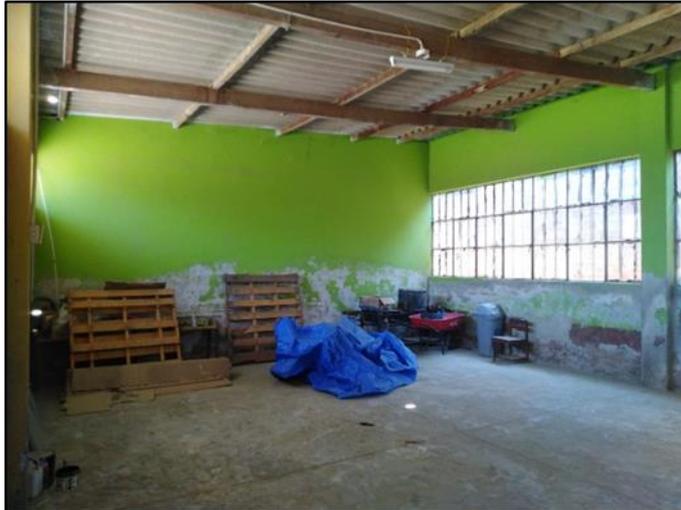
Foto N° 7: estructura de madera en la cobertura presenta deformaciones y se advierte la presencia de humedad en las mismas, producto del contacto con el agua producida por el FEN 2017.

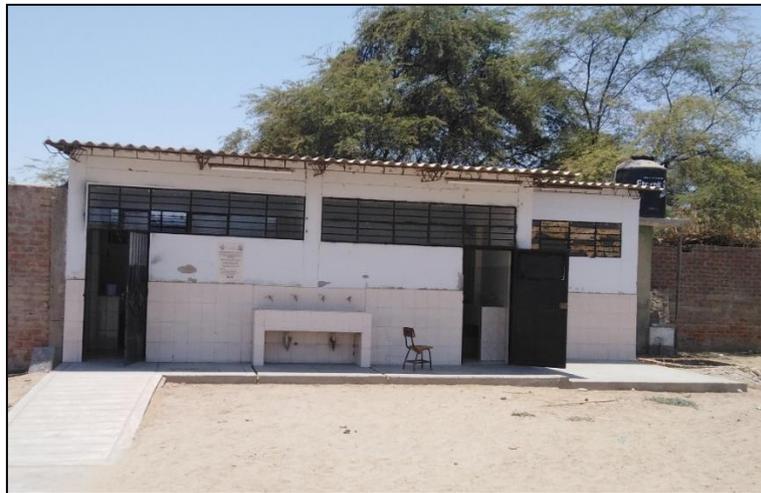
Foto N°08: En la foto se aprecia signos de humedad al desprenderse la pintura en la parte superior del zócalo.

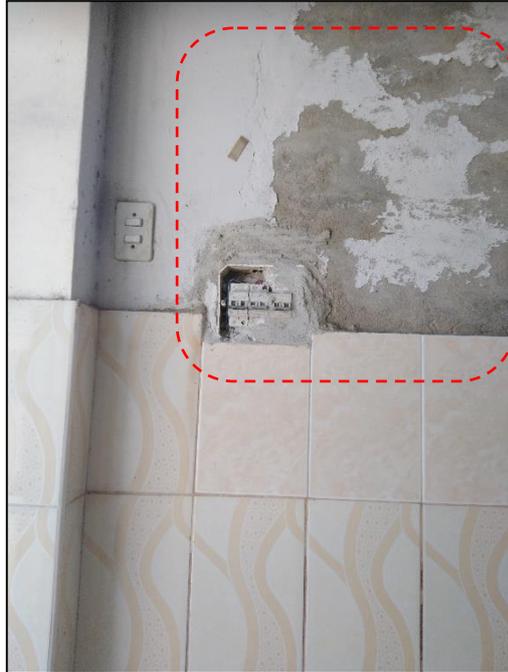
Foto N° 9: En la parte interna se aprecia el desprendimiento de la pintura en los muros producto de haber la humedad del muro durante la inundación.

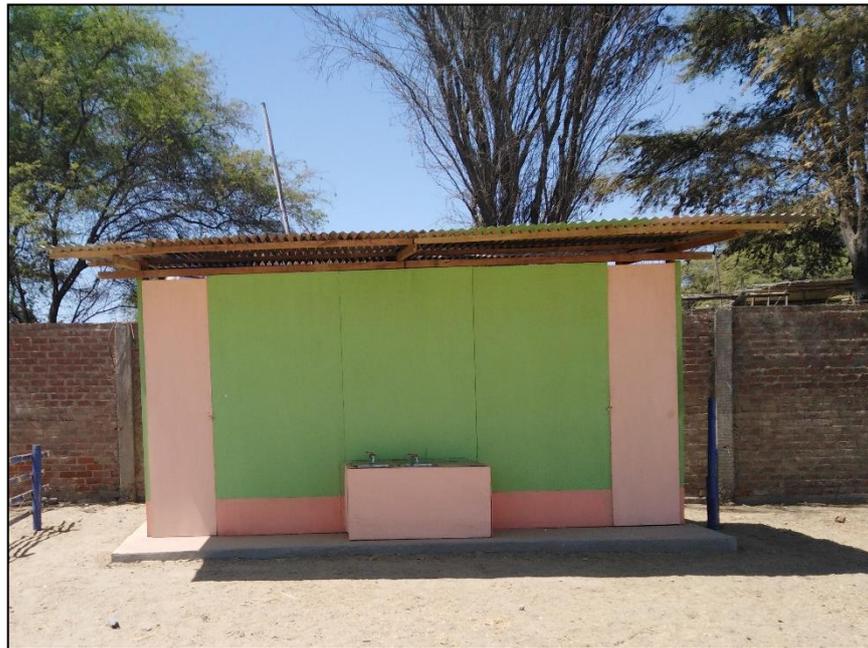
Se ha podido observar, que a pesar del poco tiempo de construido 03 años, el módulo no presenta una buena estabilidad.

Con la inspección realizada se puede apreciar que las divisiones y la cobertura no cuentan con un buen soporte, por lo que eventualmente podrían caer ante un movimiento fuerte o sismo

Foto N°08: De material de triplay fue realizado por la APAFA.
