Informe N° 001-2021/MDCM-GM-SGGRD-SAA-ITSE.

A : Sr Gerardo Sandoval Chiroque,
Sub Gerente de Gestión de Riesgos de Desastres
De : Ing. Sebastián Amaya Antón
Inspector Técnico de Seguridad en Edificaciones.
Asunto : Opinión Técnica.
Fecha : Cura Mori, 18 de noviembre de 2021.

- 1.7. Con fecha 15NOV2021, se realiza una inspección a la Institución Educativa 14051 Santa Rosa Cura Mori materia del presente documento.

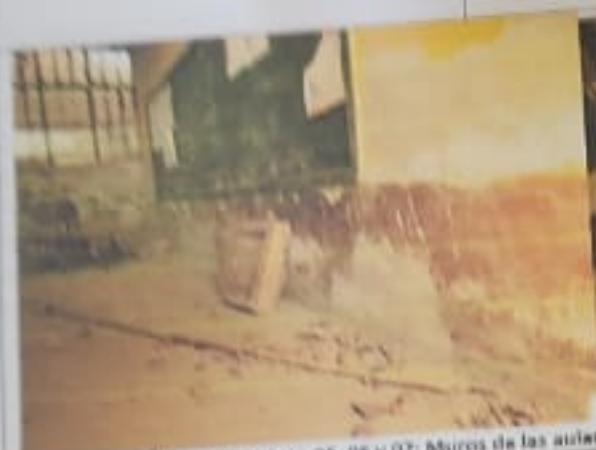
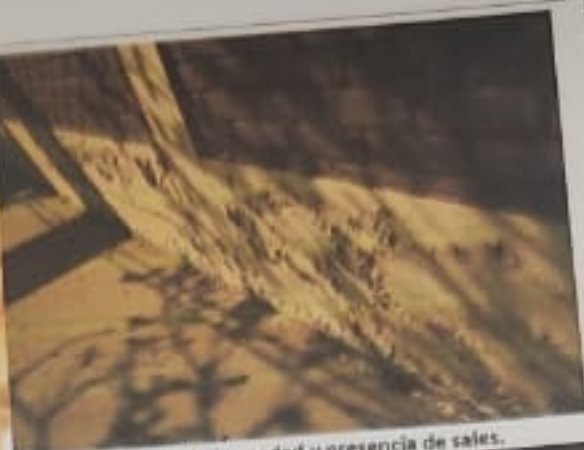
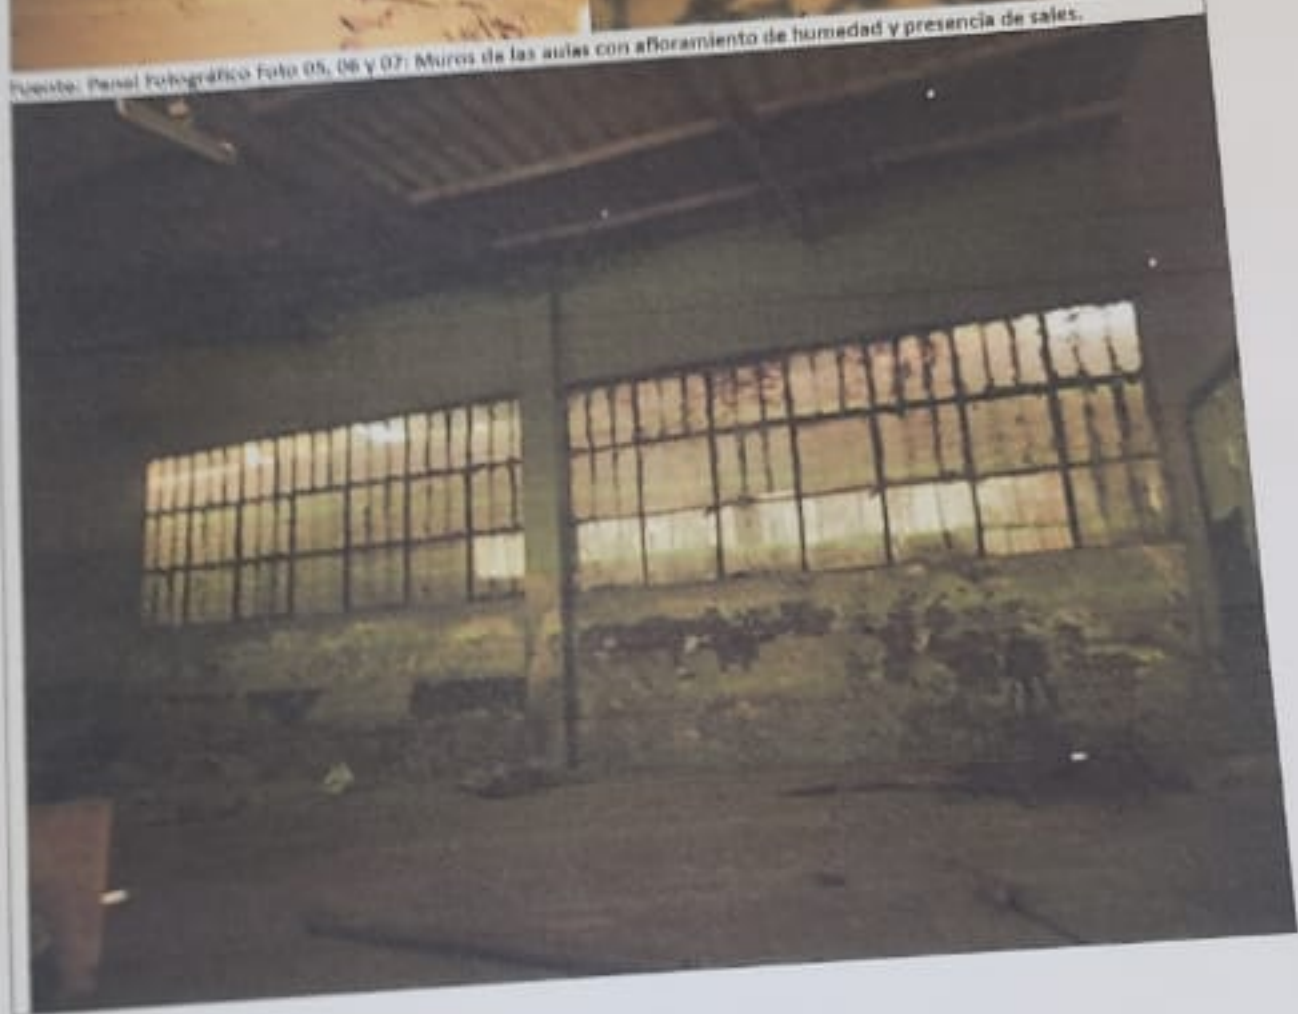
Fuente: Peral fotográfico Foto 05, 06 y 07: Muros de las aulas con afloramiento de humedad y presencia de sales.

2.4. Los muros de albañilería de las (03) aulas presentan deterioro por humedad y fisuras, por tanto, contraviene el Reglamento Nacional de Edificaciones (RNE E.070), evidenciándose en las fotografías 05, 06 y 07.

3. Para la nueva edificación tener en cuenta las recomendaciones de diseño según la Norma CE. 040 de drenaje pluvial, considerando los niveles máximos de agua reflejados en el muro del cerco perimétrico actual. En los muros de albañilería de las (03) aulas se aprecia afloramiento y fisuras que ponen en riesgo la vida y la salud de los alumnos, se recomienda realizar las acciones administrativas para la demolición de la infraestructura y su reconstrucción para uso pedagógico.

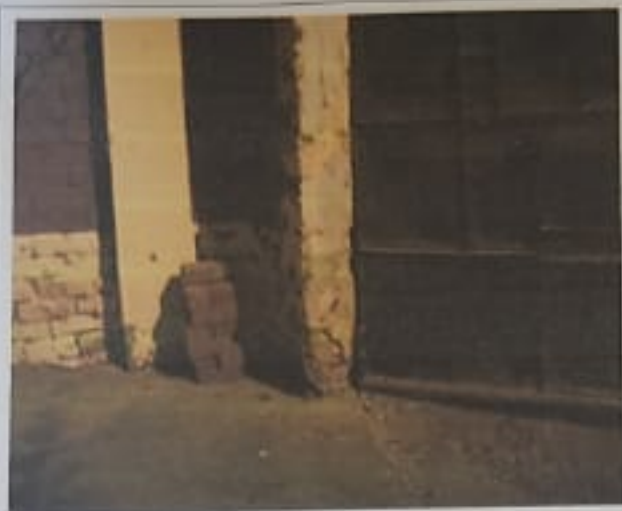
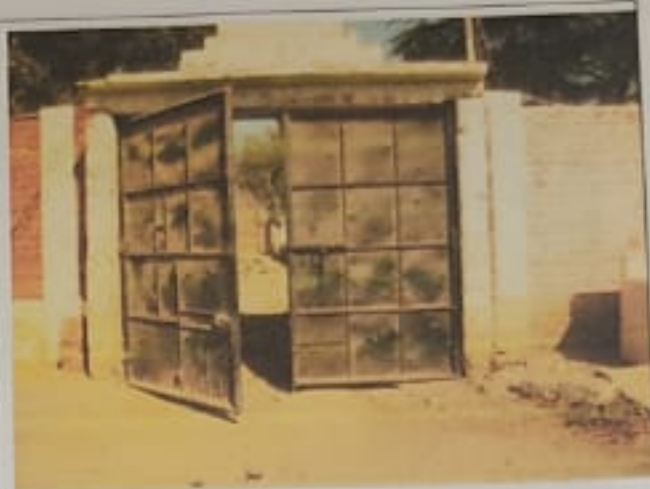
- 2.1. Se aprecian las estructuras de concreto en columnas del cerco perimétrico con deterioro, acero expuesto, desprendimiento de concreto y fallas de la estructura, estas presentan riesgo de colapso e incumplen el Reglamento Nacional de Edificaciones (RNE: Norma E.060), evidenciándose en la Foto 01 y Foto 02 del panel fotográfico.
- 2.2. La cocina y comedor de la Institución Educativa 14051 Santa Rosa de Cura Mori, presenta riesgo de colapso por fragilidad del material no convencional ante vientos fuertes en la zona.
- 2.3. Debido a la inundación del año 2017 durante el Fenómeno El Niño, en la institución educativa alcanzó 1.30 m de nivel de agua sobre terreno natural. (Foto 04).

- 3.1. Las estructuras de concreto a nivel de columnas del cerco perimétrico presentan deterioro, acero expuesto, desprendimiento de concreto y fallas de la estructura, existiendo riesgo de colapso y contraviene el Reglamento Nacional de Edificaciones (RNE: Norma E.060).

Foto 01 y 02: Desprendimiento de concreto en columnas del cerco perimétrico, con aceros expuestos.

1. En las condiciones actuales en que se encuentra las columnas del cerco perimétrico, de acuerdo a la visita realizada el día 15/11/2021, y por el deterioro de la construcción, presenta riesgo de colapso, el mismo compromete las estructuras de ingreso a la IE, en salvaguarda de la vida y la salud de los estudiantes de nivel primaria de la IE 14051 que harán uso de dicha infraestructura en los meses posteriores, se recomienda una solución integral de la infraestructura.

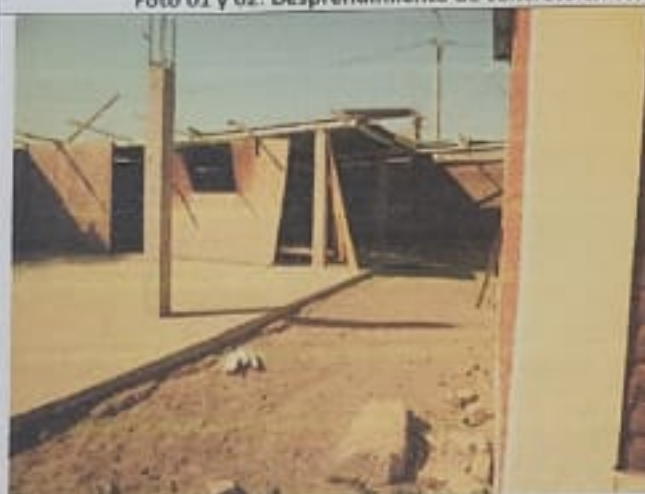
- 3.2. Existe riesgo de colapso en los ambientes de material no convencional, madera, bambú, presentando deflexiones, pandeos y apollillamiento, por humedad y los vientos fuertes en la zona, contraviniendo el RNE E.010.

Foto 03: Cocina y comedor de la IE de material no convencional, afectado por los vientos fuertes con riesgo de colapso.

2. Las construcciones no convencionales de madera y bambú en el comedor y cocina presentan deflexión, pandeos y apollillamiento por humedad y deterioro por vientos fuertes en la zona, el cual amerita reconstrucción con criterios de diseño según el RNE.

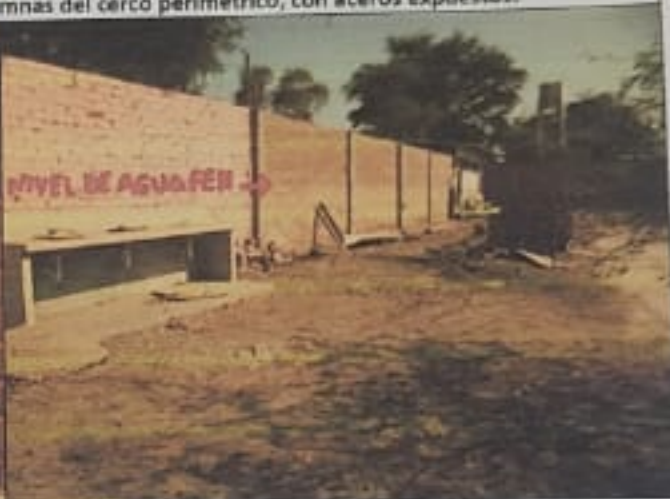
- 3.3. La zona de emplazamiento de la IE constituye una zona baja con riesgo de inundación ante el debilitamiento de la defensa del Rio Plura, alcanzando niveles hasta de 1.30 m sobre el nivel del terreno natural en la IE, que pone en riesgo la infraestructura con afloramiento de sales debido a la humedad en los muros de las aulas, que presentan deterioro y fisuras, por tanto, contraviene el Reglamento Nacional de Edificaciones (RNE E.070).

Foto 04: Se aprecia el nivel de agua de inundación por la salida del Río Piura durante el Fenómeno El Niño año 2017, poniendo en riesgo toda la infraestructura de la IE.
