# INFORME TÉCNICO DE DIAGNÓSTICO

**ESTADO ACTUAL DE LAS EDIFICACIONES  
POR AFECTACIÓN DEL FEN-2017**

**RECUPERACION DEL LOCAL ESCOLAR 1152 CON  
CÓDIGO LOCAL 730937 CENTRO POBLADO  
MONTE VERDE – CURA MORI -PIURA -PIURA**

## INFORME TÉCNICO DE DIAGNÓSTICO INSTITUCIÓN EDUCATIVA INICIAL N° 1152

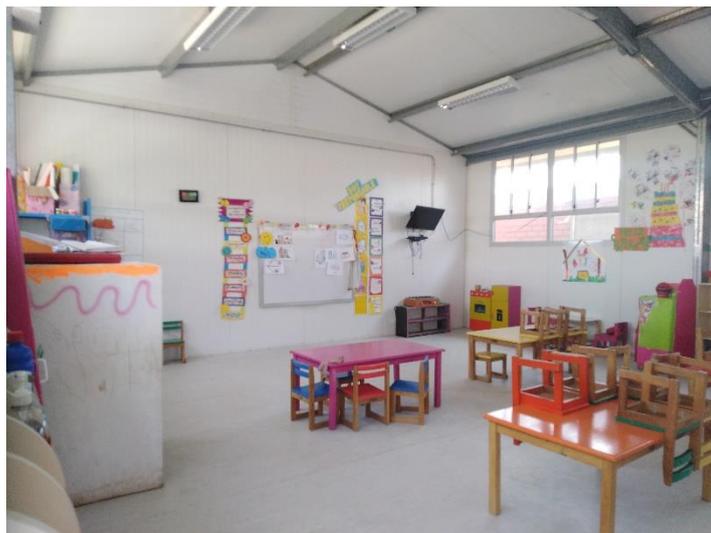
ITEM	ESTADO ACTUAL			
	ESTRUCTURA	ARQUITECTURA	INST. SANITARIAS	INST. ELÉCTRICAS
<b>MODULO 1</b>  AULA 3 AÑOS	Perfiles de acero galvanizado <b>Estado: Bueno</b>	<b>Muros</b> Termomuro buen estado. <b>Pintura</b> en buen estado. <b>Piso</b> Entarimado de Triplay fenólico no presenta revestimiento de acabado. Mal estado. <b>Cobertura:</b> de Termomuro deja pasar el calor ambiente inadecuado. <b>Ventanas</b> de plástico en buen estado. <b>Puertas</b> de termomuro.	<b>Canaleta:</b> Si tiene <b>Drenaje pluvial:</b> No tiene	<b>Canalización</b> Entubado sobrepuesto. <b>Cableado</b> según normado en buen estado <b>Luminarias</b> Doble fluorescente con rejilla. En buen estado <b>Tomacorrientes:</b> Buen estado. <b>Sistema eléctrico</b> estado bueno

**Foto N°01** Se aprecia piso vinílico, estructuras de metal, muros metálicos, ventanas de plástico y vidrio, puerta de metal. Su estado es bueno.

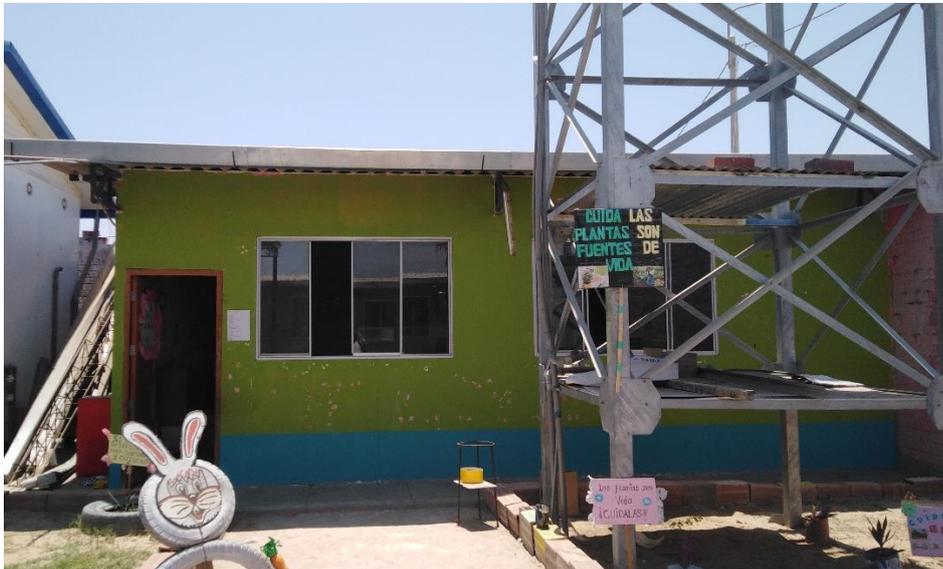
ITEM	ESTADO ACTUAL			
	ESTRUCTURA	ARQUITECTURA	INST. SANITARIAS	INST. ELÉCTRICAS
<b>MODULO 2</b>  AULA 4 AÑOS B	<b>Perfiles de acero galvanizado</b> / sistema drywall. <b>Estado Regular</b>	<b>Muros de Drywall</b> Estado bueno. <b>Pintura</b> en buen estado. <b>Piso</b> Cemento Frotachado. Presenta desgaste Estado Regular <b>Cobertura:</b> de Asbesto Cemento Estado bueno <b>Ventanas</b> de perfiles de aluminio con vidrio su estado es bueno. <b>Puertas</b> de madera estado bueno	<b>Canaleta:</b> si tiene <b>Drenaje pluvial:</b> No tiene	<b>Canalización</b> Entubado <b>Cableado</b> mellizo alguna parte el cable está expuesto (Mal estado) <b>Tomacorrientes:</b> Si tiene. <b>Sistema eléctrico</b> estado regular

Foto N°02: Módulo de material liviano (sistema drywall).

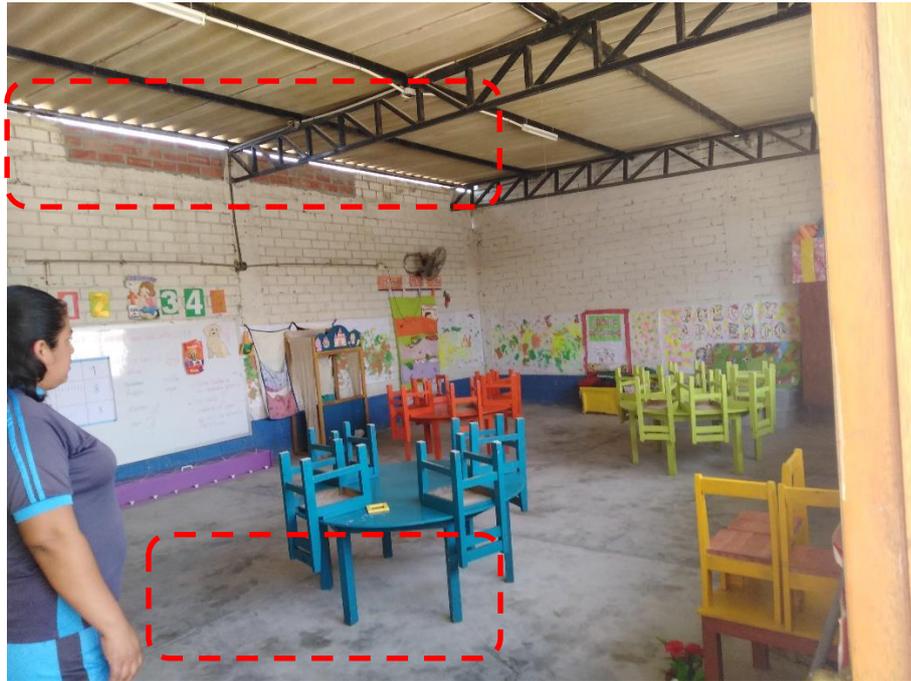
**Foto N°03:** El módulo utiliza las paredes del cerco como parte del cerramiento, quedando en la parte posterior abertura, que crea filtraciones durante la lluvia. El piso es de concreto simple su estado es regular.

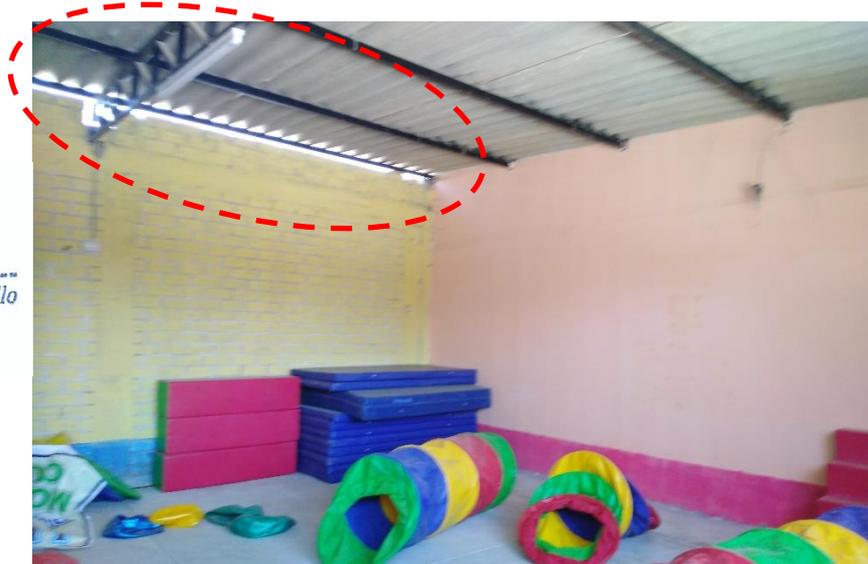
**Foto N°04:** (Aula psicomotricidad) Al usar el muro del cerco como cerramiento ha Dejado espacio entre el muro y la cobertura permitiendo la filtración del agua de lluvia.

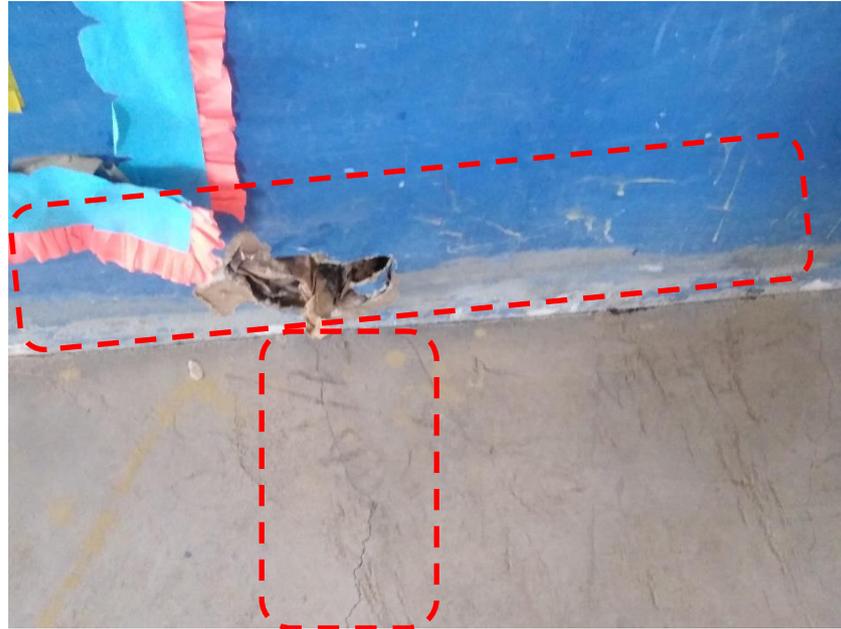
**Foto N°05:** A causa de las filtraciones los muros de internos de drywall se han visto deteriorados (Foto del ambiente del aula de 4 años B. También se aprecia el fisuramiento del piso debido a un asentamiento del piso esto se repite en los ambientes de psicomotricidad, aula de 4 años B Y aula de 5 años.

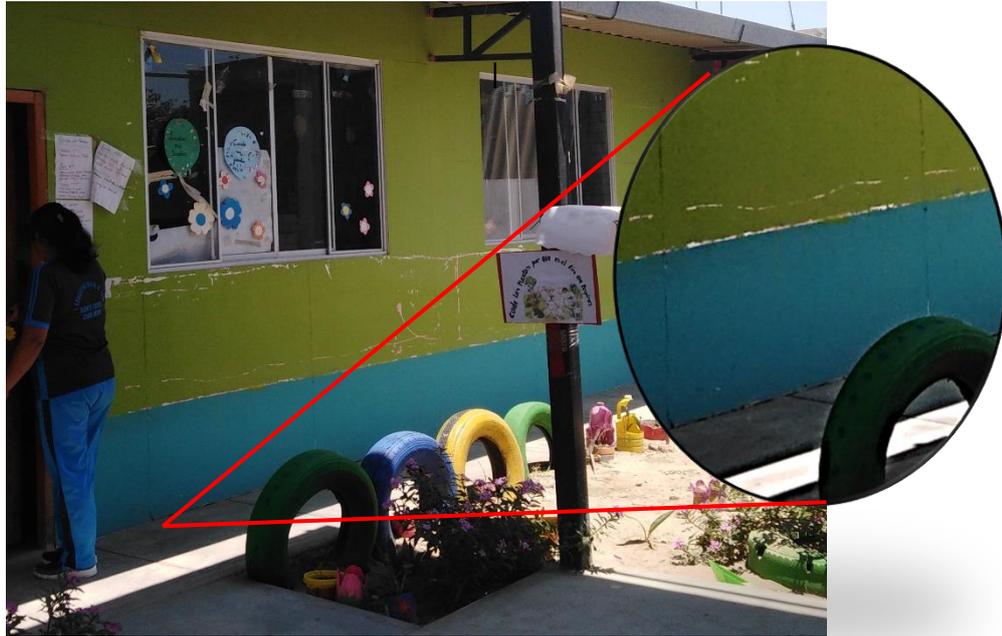
**Foto N°06:** En la parte posterior se observa que el drywall se está deteriorando producto de las lluvias.

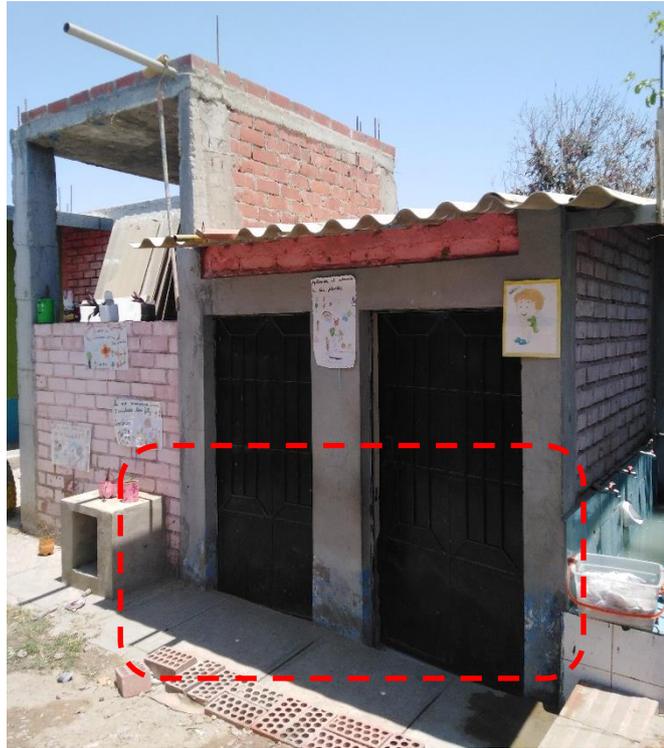
**Foto N°07** El baño se encuentra en desuso debido a que el silo se encuentra lleno. Su estado es regular. Este ambiente se encuentra por debajo del nivel de la IE. Corriendo

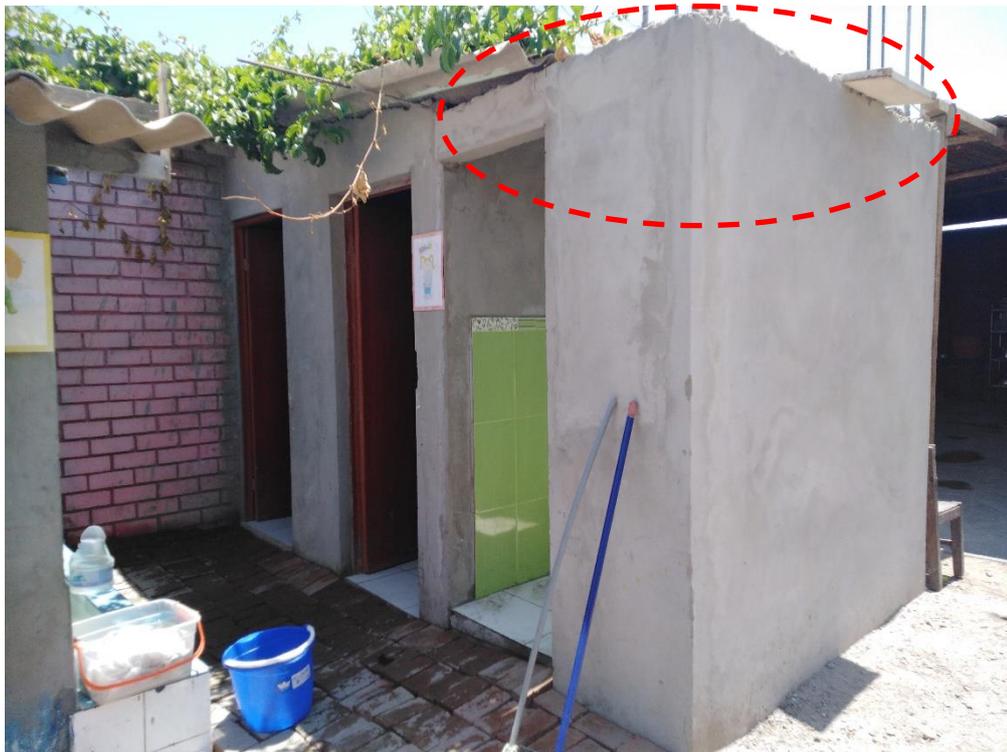
Foto N°08: Se observa que el ambiente proyectado para ducha no tiene cobertura.

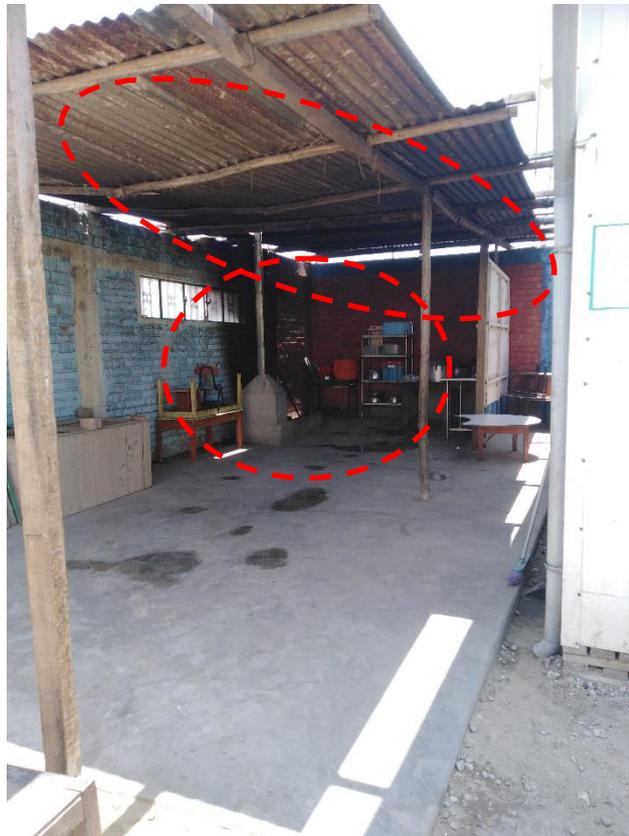
La edificación tiene un área de 45.18 m<sup>2</sup>, fue construida hace 16 años por la APAFA. Es de material precario, piso de concreto simple, sin muros de cierre y cobertura liviana de calamina con vigas de Guayaquil. Su estado de conservación es malo.

**Foto N°09:** Las vigas son de Guayaquil La cobertura es metálica y se encuentra en mal estado. El piso es de concreto simple. Los muros se encuentran deteriorados.

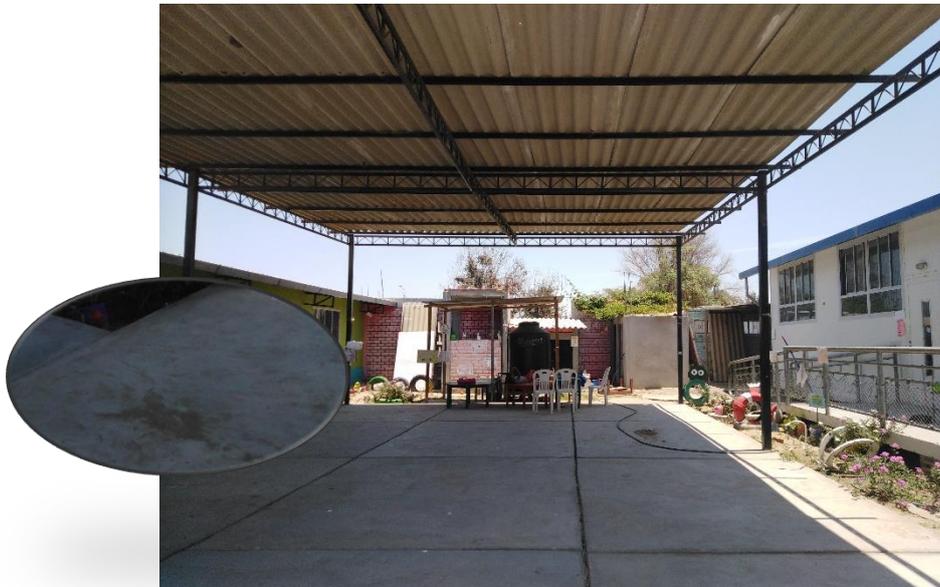
La plataforma fue construida hace 02 años, por la APAFA. Su estado de conservación es Regular.

**Foto N°10:** La plataforma ha sido edificada sobre silo antiguo. El concreto de la plataforma presenta desprendimiento. La cobertura su estado es regular, la estructura metálica presenta buen estado

En lo concerniente a Obras Exteriores (Patio de Formación, circulaciones, Tanque Elevado y Cisterna y Sistema de Evacuación, etc.), es necesario proyectarlos, en función a nueva Zonificación, que tenga en cuenta las actividades y usos, que no distorsionen, irrumpan y/o dañen los propios bienes de la Institución Educativa.

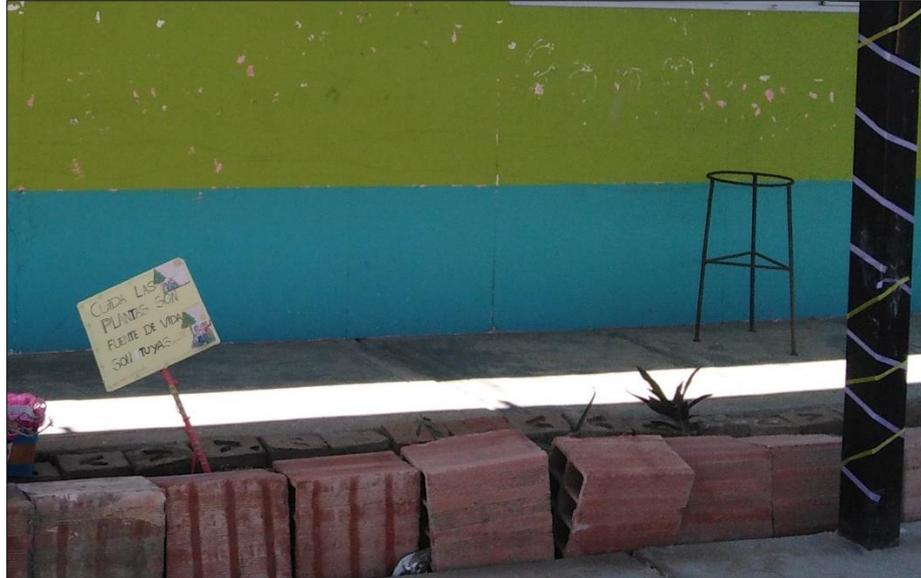
Construidas hace 05 años, por la Municipalidad Distrital de Cura Mori. Su estado de conservación es Regular, al igual que la plataforma del patio techado presenta deterioro por presencia de humedad.

Foto N°11: Presenta deterioro por eventos de lluvia.

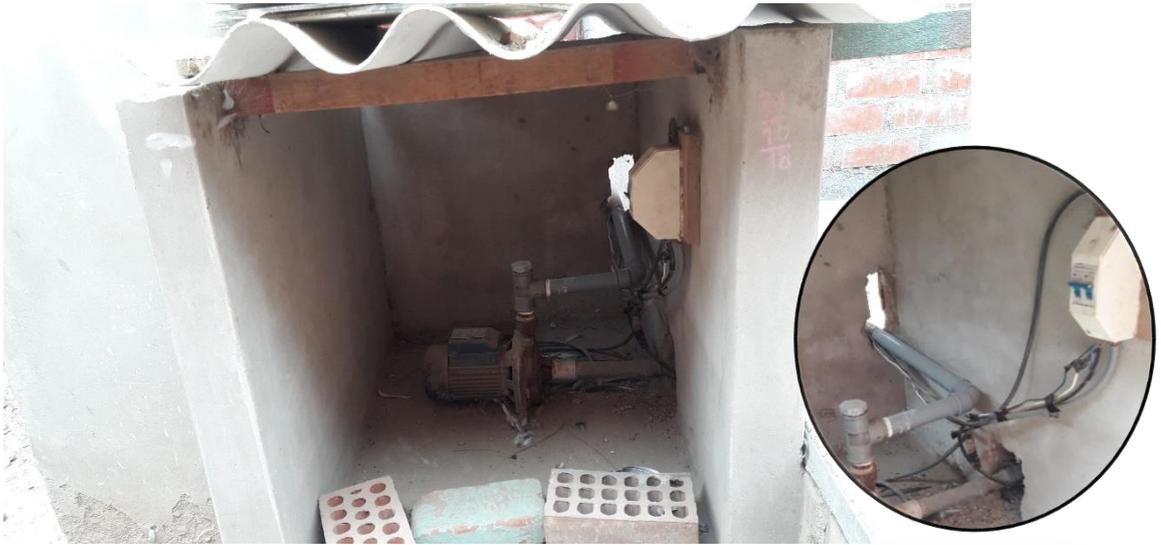
**FotoN°14:** Se observa la electrobomba de estado de conservación regular. El sistema conexión eléctrico no es de buen estado.

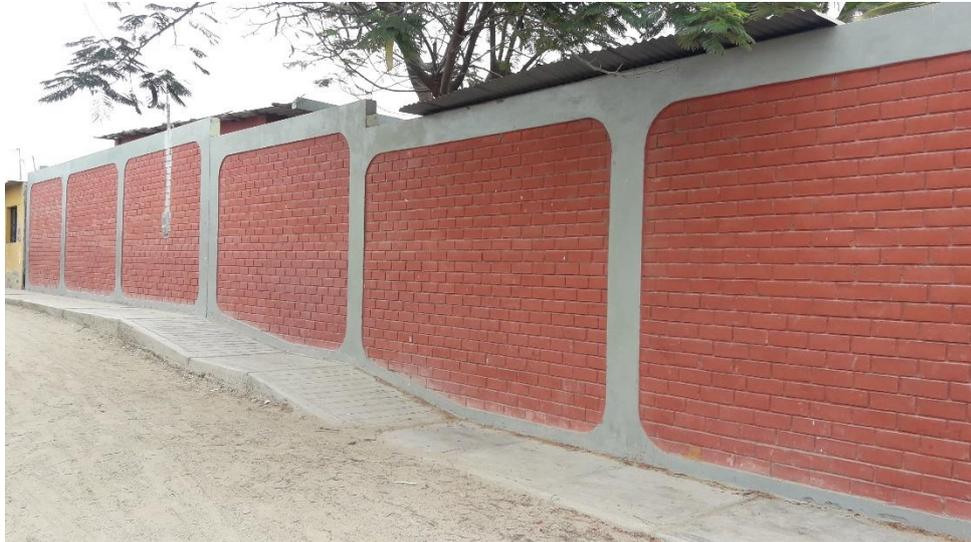
**FotoN°15:** Es de material noble construido hace 13 años por la Municipalidad Distrital de Catacaos, su estado de conservación es bueno.
