"MEJORAMIENTO DE LA
OFERTA DEL SERVICIO
EDUCATIVO DE LA
INSTITUCION EDUCATIVA
INICIAL N 1373 EN EL A.H
OLLANTA HUMALA, EN EL
DISTRITO DE PIURA,
PROVINCIA DE PIURA -
PIURA". Con Código Único
de Inversiones (IRI) 2327843

INFORME TÉCNICO DE DIAGNÓSTICO

**ESTADO ACTUAL DE LAS EDIFICACIONES, POR
AFECTACIÓN DEL FEN-2017 Y RIESGOS EXISTENTE
EN LA INTERVENCIÓN “MEJORAMIENTO DE LA
OFERTA DEL SERVICIO EDUCATIVO DE LA
INSTITUCION EDUCATIVA INICIAL N 1373 EN EL A.H.
OLLANTA HUMALA, EN EL DISTRITO DE PIURA,
PROVINCIA DE PIURA - PIURA”**

CUI 2327843

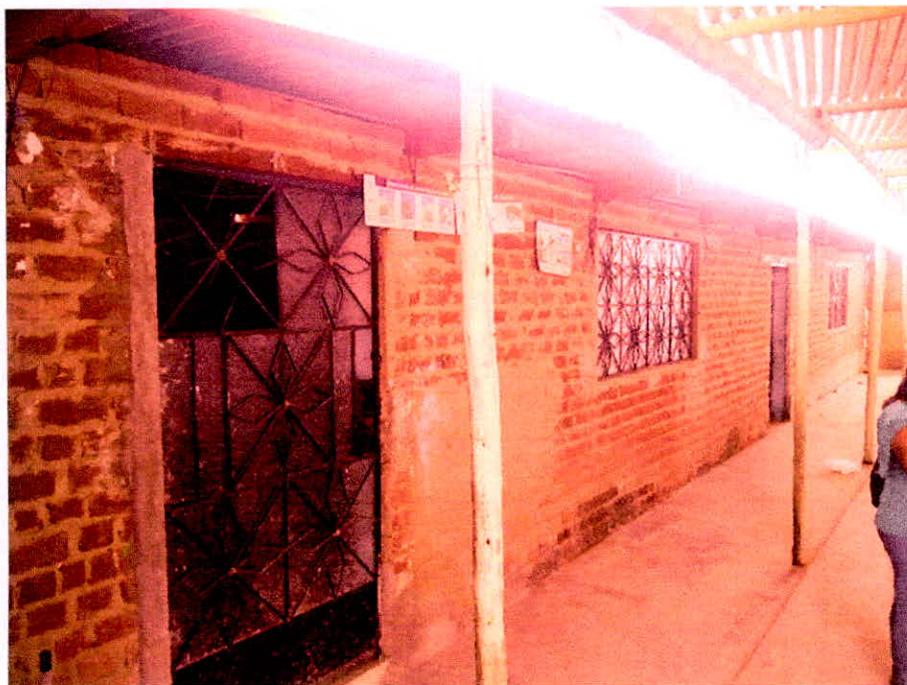
Fotos N°01: Vista de la puerta de ingreso al aula 01 con problemas estructurales puesto que los muros de ladrillo artesanal no poseen elementos de confinamiento. La cobertura de calamina genera filtraciones por lo que el deterioro de los muros se agrava.

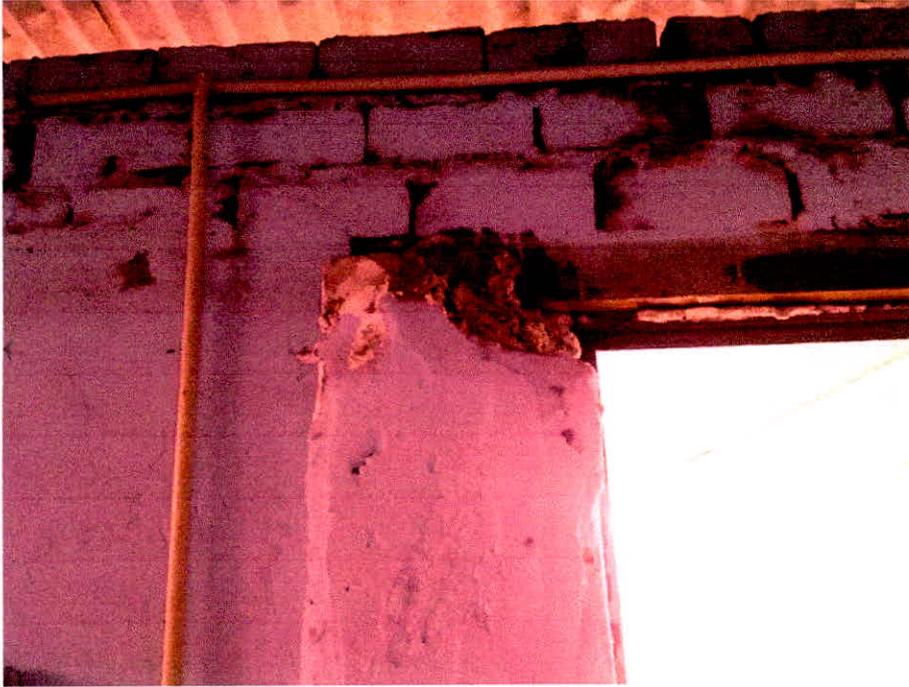
Fotos N° 02: Vista elevación del Módulo 1 con problemas estructurales puesto que los muros de ladrillo artesanal no poseen elementos de confinamiento. En las cubiertas de calamina en los techos, las filtraciones de lluvia han causado que la problemática de los muros se agrave. Las últimas lluvias obligaron a la APAFA a intervenir mediante la implementación de un sistema de canaletas el cual presenta fallas.

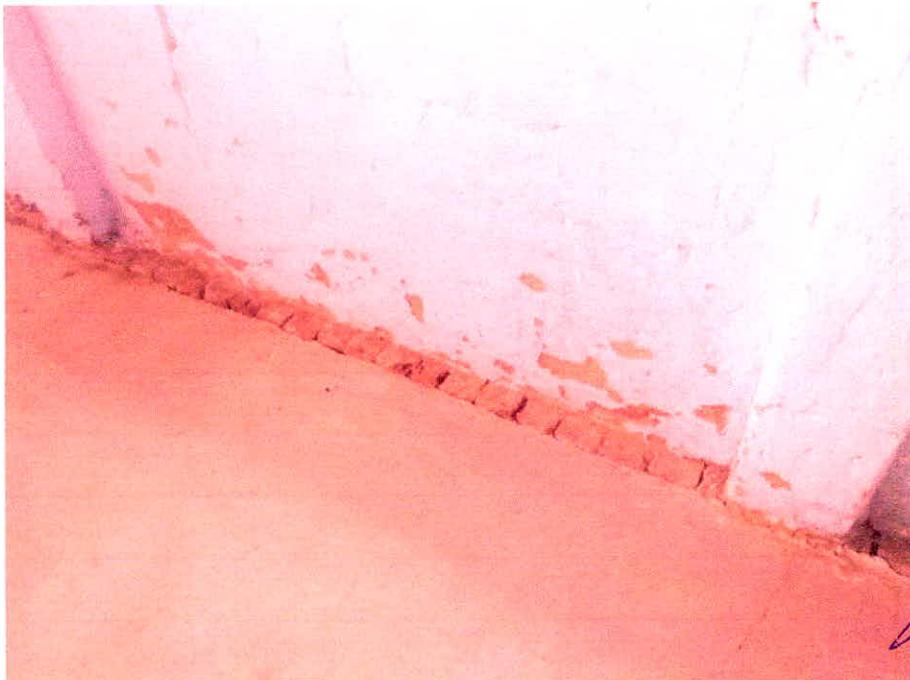
FotoN°03: A pesar de los resanes efectuados por la APAFA, los muros sin confinamiento aparecen deteriorados (fisuras y "calicha miento") en varios sectores del módulo.

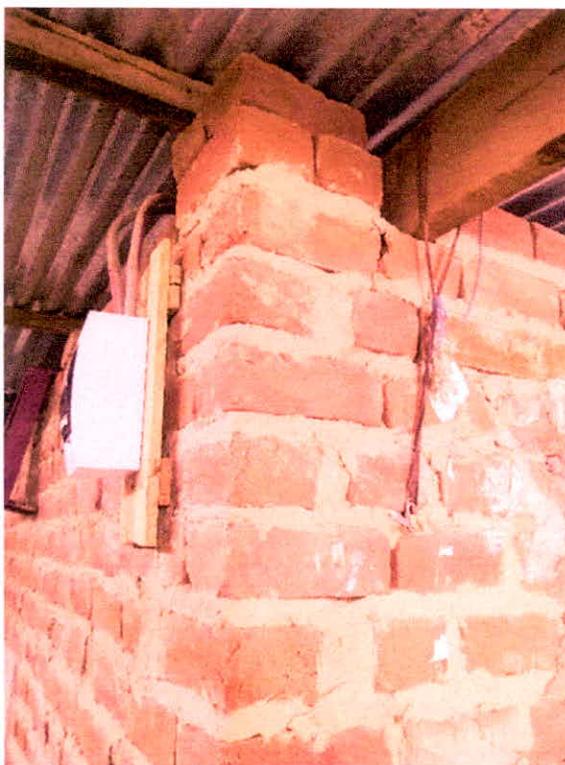
Foto N°04: Fisuras y separación en muro en el encuentro con las correas de madera, en la parte lateral del módulo.

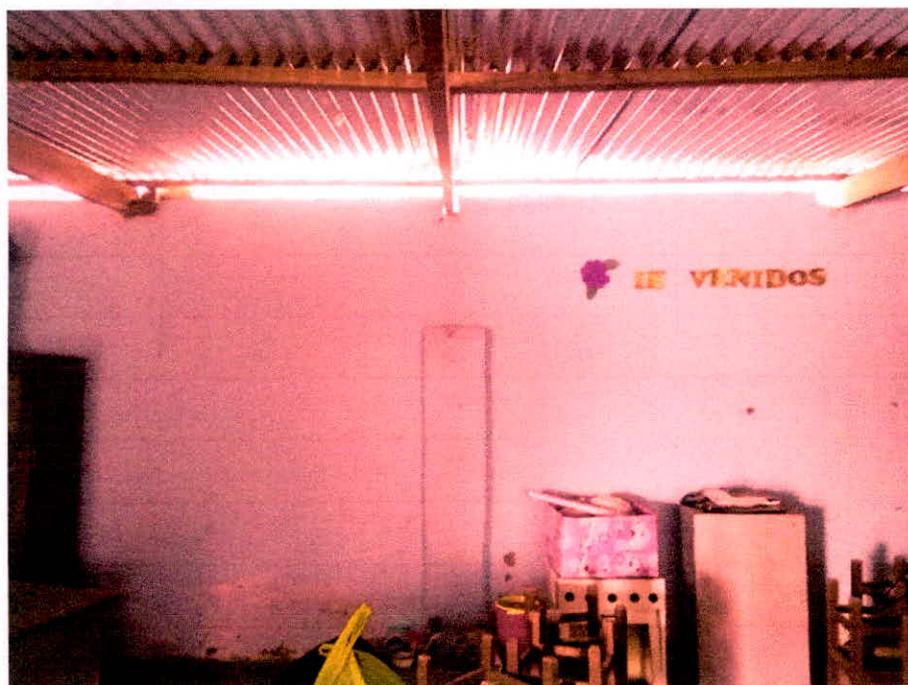
Foto N°05: Vista interior del aula común del módulo 1, se verifica la deformación de la correa de madera, debido a la inadecuada solución de protección frente al periodo lluvioso por parte de la APAFA. También se aprecia que dicho ambiente no cumple con la altura mínima que sumado a la utilización de calamina no genera un espacio idóneo para la realización de actividades educativas.

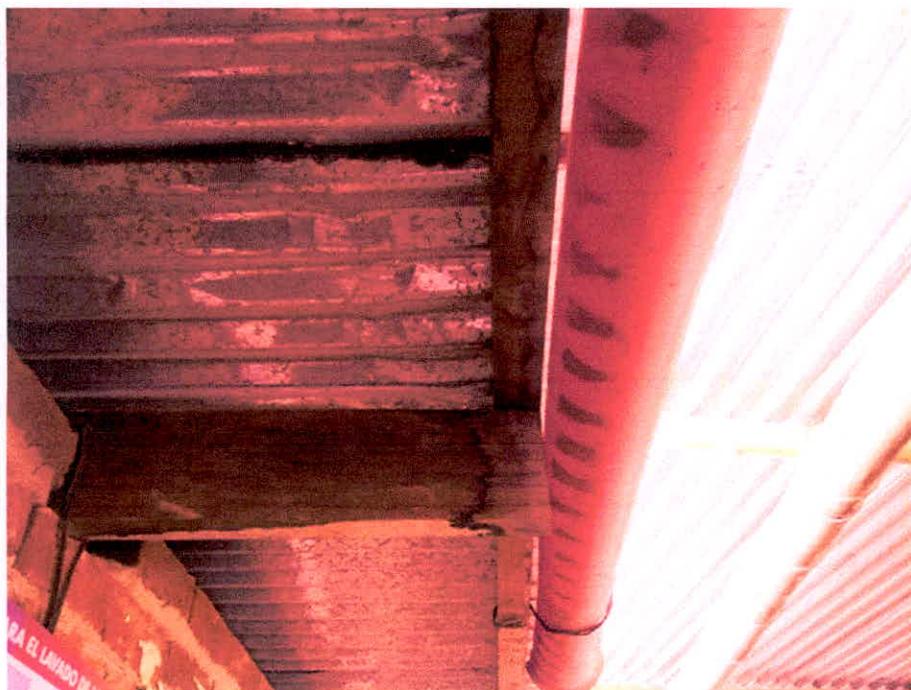
Foto N°06: Improvisación de canaletas sin bajantes de tuberías de desagüe pluvial que aún no han solucionado el problema de filtraciones al interior de las aulas.

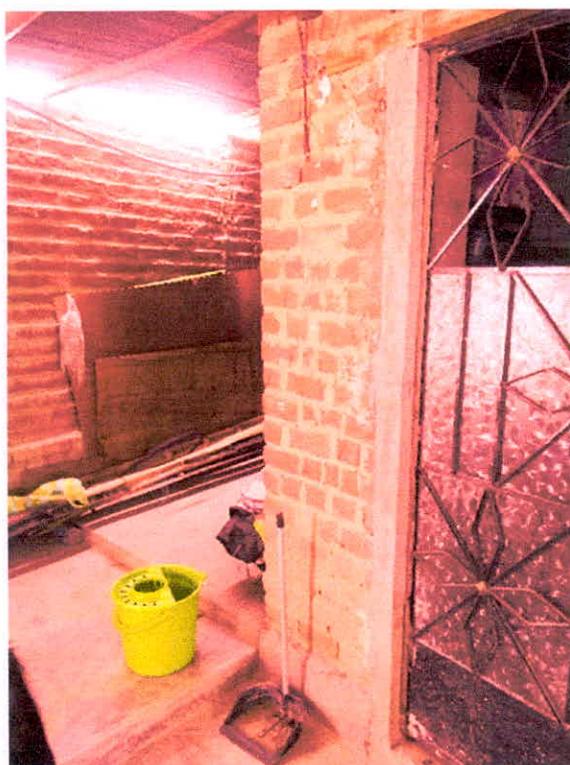
Foto N°07: Puertas metálicas con vidrio crudo afectadas por la corrosión ocasionadas por la humedad que, si bien se ha tratado de darles mantenimiento, pueden ocasionar situaciones riesgosas para los alumnos.

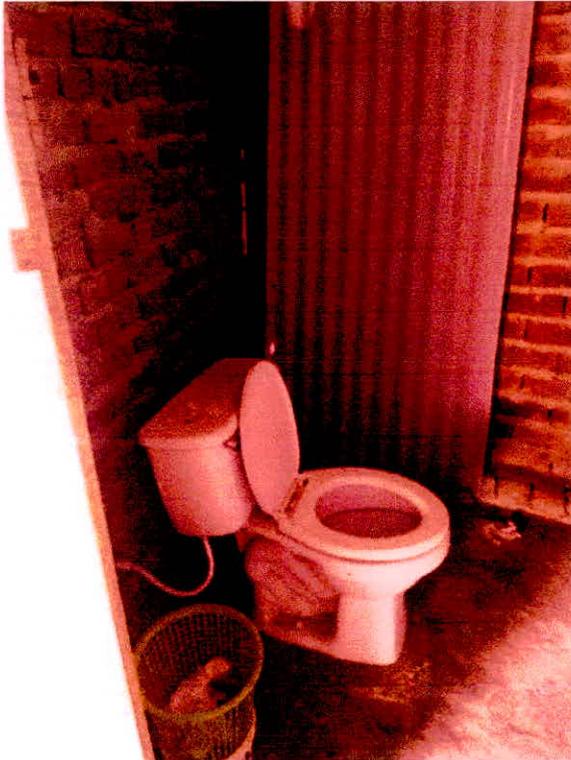
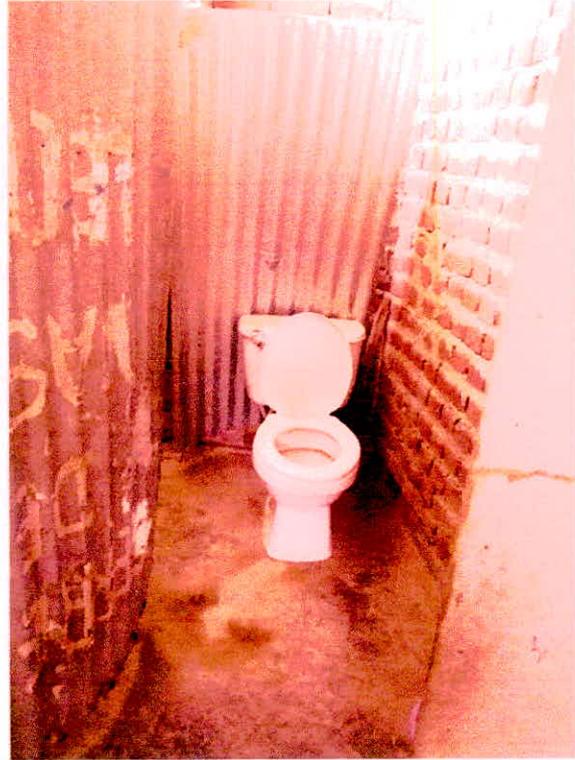
Fotos N°08 y 09: SS.HH. de niños y niñas fuera de la normativa con muros deteriorados en su base por la humedad al no contar con tarrajeo, no presentan elementos de confinamiento. Los servicios carecen de dotación de agua, con acabados en mal estado, tabiques improvisados, fallas estructurales en muros.

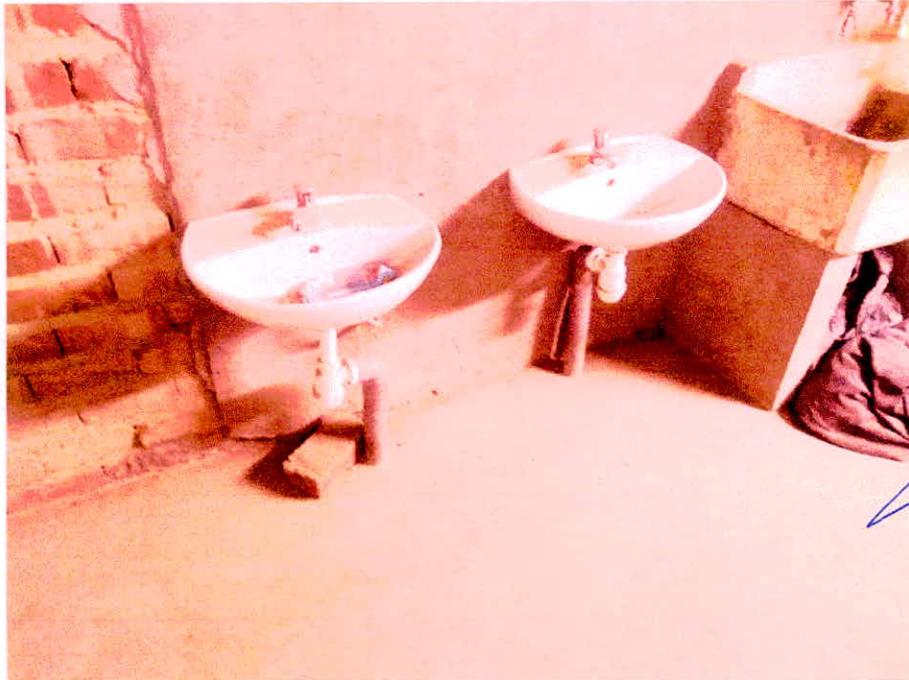
Foto N°10: Batería de 02 lavatorios y 01 lavadero para el uso de niños, el cual no se adecúa a la normatividad.

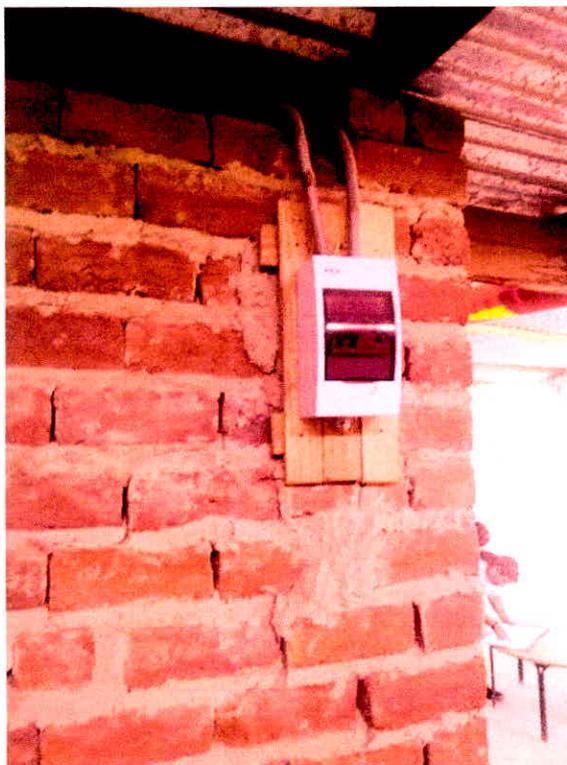
Foto N°11: Instalaciones eléctricas mal diseñadas, expuestas y constituyen un peligro a los usuarios. Otro hecho saltante es que este local no posee suministro eléctrico.

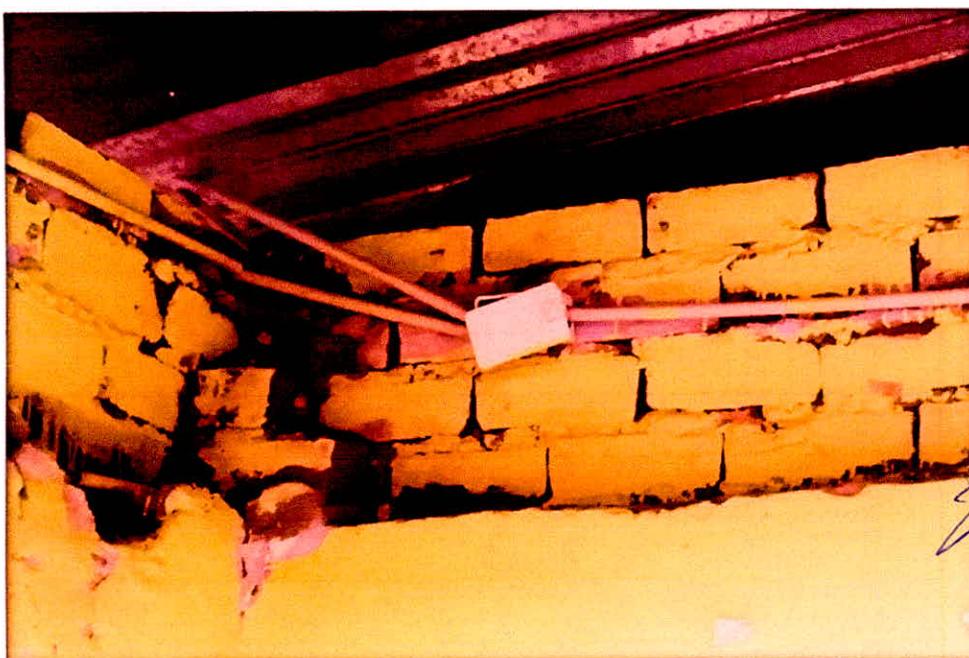
Foto N°12: Observamos caja de pase y tuberías mal colocadas y en mal estado.

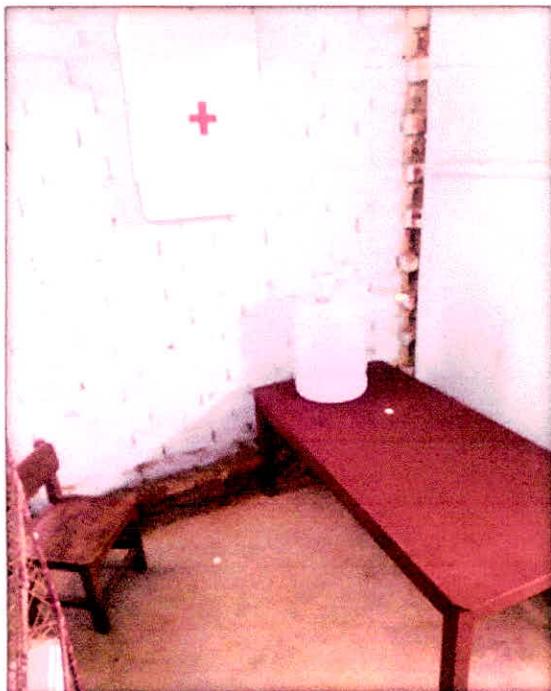
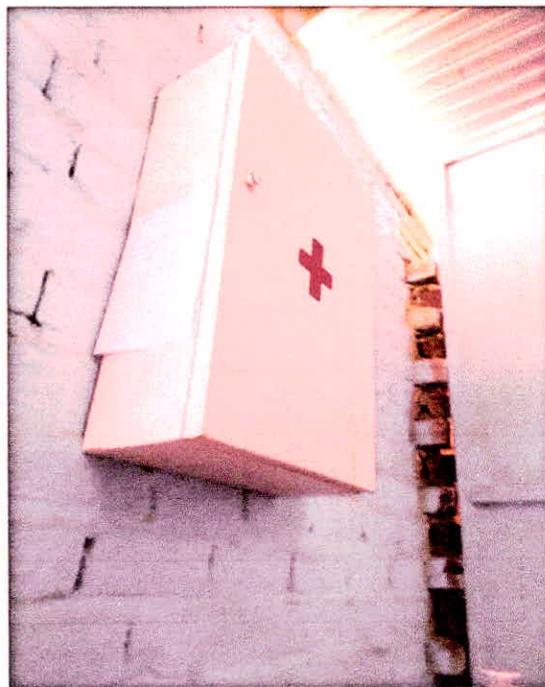
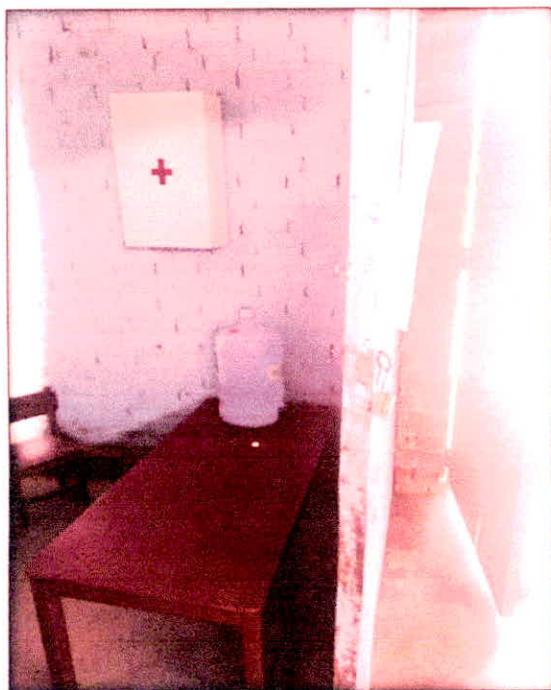
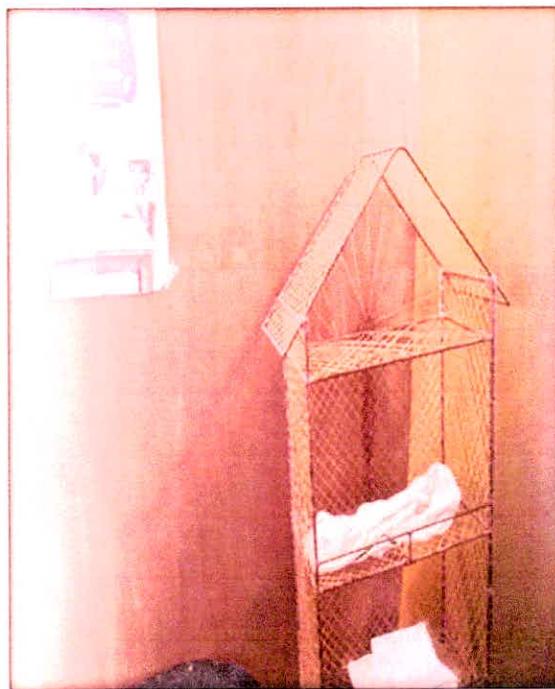
Foto N°13; 14 y 15: Vista interior del módulo 02, cuenta con cobertura liviana en calamina sobre la losa de concreto. Su precaria estructura predominante es triplay. Deformación de paneles de triplay y ambiente inadecuado para el uso de tópico de la I.E.I. no posee ventanas para ventilación y utiliza como medianía la pared del vecino.

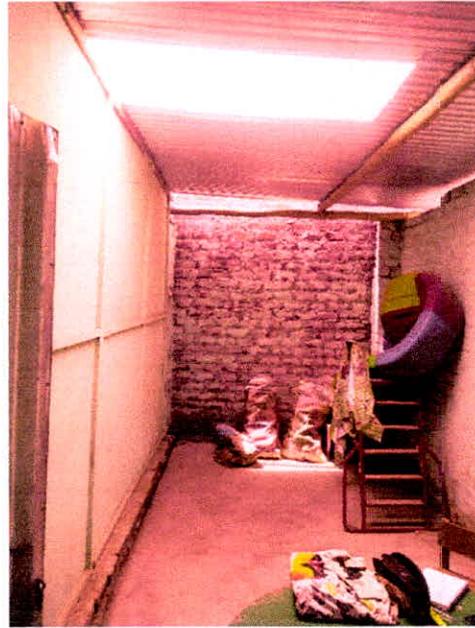
Foto 16: Vista interior del depósito, cuenta con cobertura liviana en calamina sobre la losa de concreto. Su precaria estructura predominante es triplay. Deformación de paneles de triplay y ambiente inadecuado para el uso de tópicos de la I.E.I no posee ventanas para ventilación y utiliza como medianía la pared del vecino.

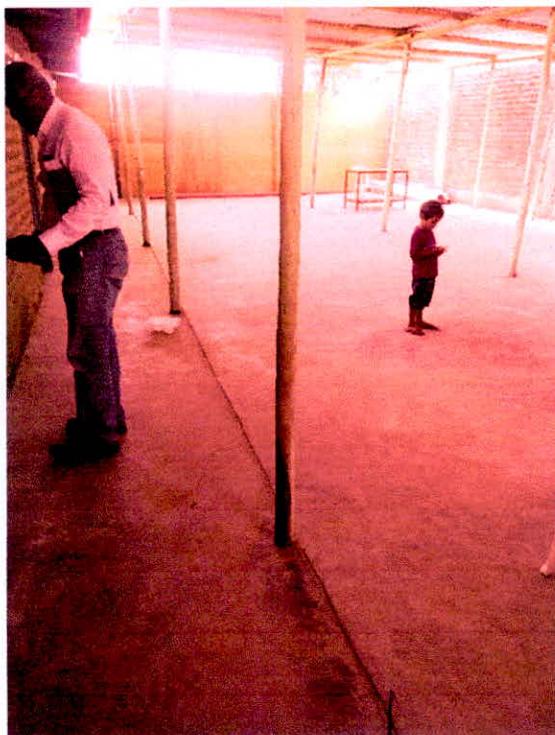
Foto N° 21: Vista de la cobertura tipo calamina, soportes de madera (pies derechos) y a una altura muy baja que protege el patio de formación de la I.E el cual se apoya sobre el muro del vecino. Las columnas de madera se encuentran a la mitad del mismo pudiendo generar accidentes con los niños. El piso del patio de formación, se encuentra en estado regular de conservación.
