**“REHABILITACION DEL LOCAL ESCOLAR 14051 CON
CÓDIGO LOCAL 413835 CENTRO POBLADO SANTA
ROSA – CURA MORI -PIURA – PIURA”**

MEMORIA DESCRIPTIVA DE ARQUITECTURA

"REHABILITACIÓN DEL LOCAL ESCOLAR 14051 CON CÓDIGO LOCAL 413835
CENTRO POBLADO SANTA ROSA – CURA MORI -PIURA - PIURA"

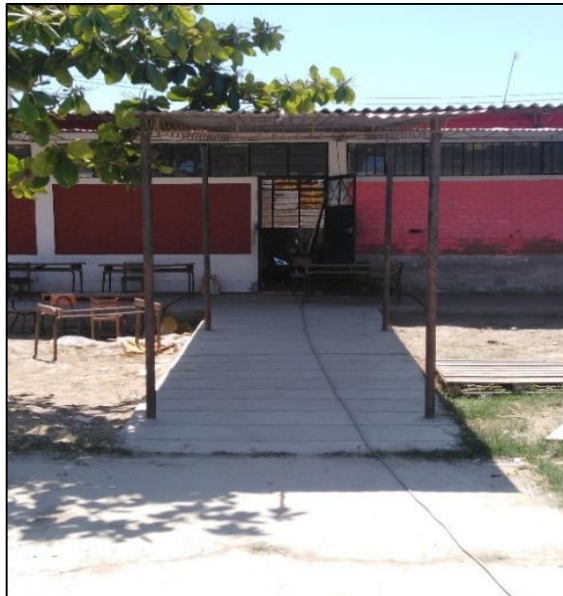
Foto N°02: Las estructuras no han sido contempladas para el fallo de columna corta.

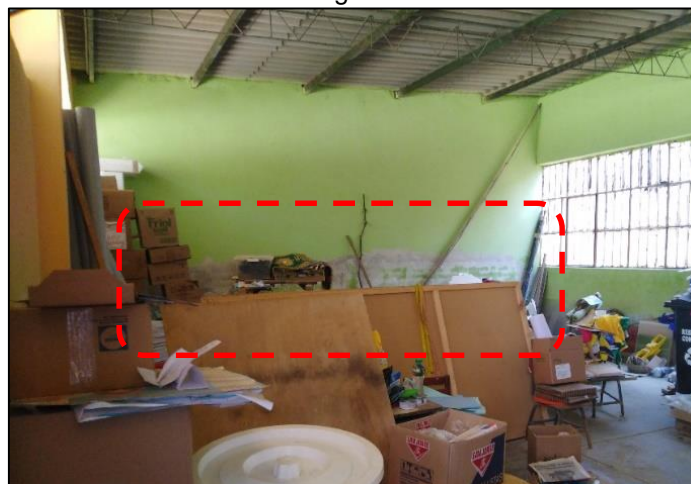
Foto N°04: El ambiente destinado a biblioteca el muro ha quedado rastros de la humedad la altura del rastro es de 1.50 m.

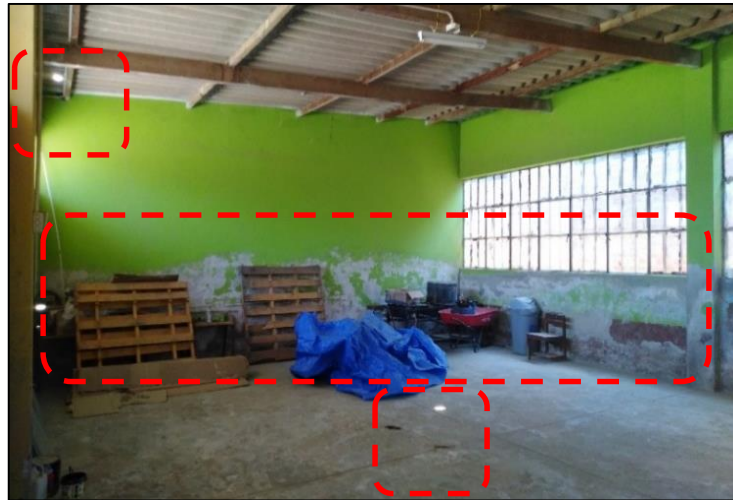
Foto N°05: La Dirección se nota el rastro dejado por la humedad las pizarras en los diferentes ambientes presentan rajaduras. El piso está en mal estado presentando hundimiento y salitre.

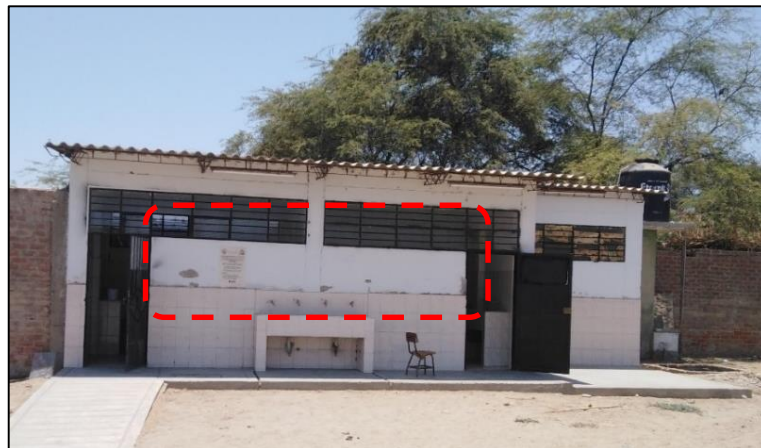
Foto N°06 En la foto se aprecia signos de humedad al desprenderse la pintura en la parte superior del zócalo en los SS.HH.

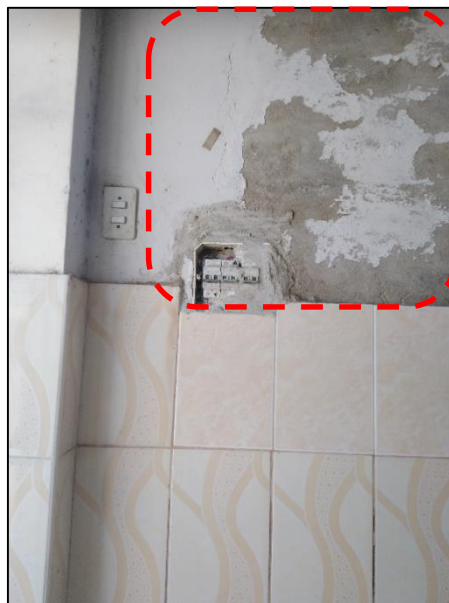
Foto N°07: En la parte interna se aprecia el desprendimiento de la pintura en los muros producto de haber la humedad del muro durante la inundación.

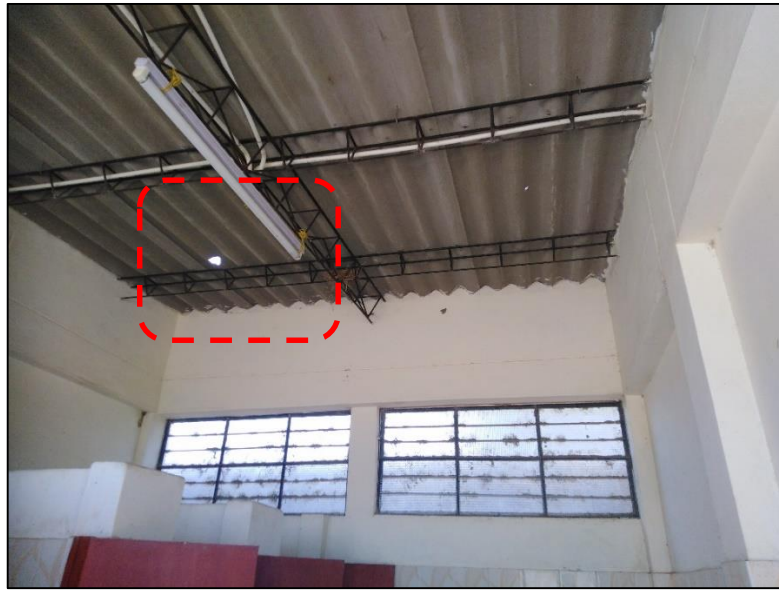
Foto N°08: Las coberturas presentan agujeros.

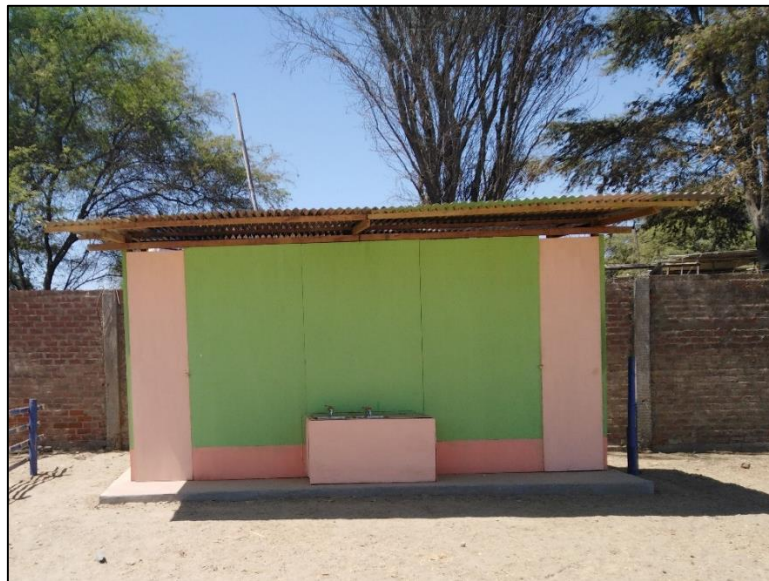
Foto N°09: SS.HH. de inicial. De material de triplay fue realizado por la APAFA.

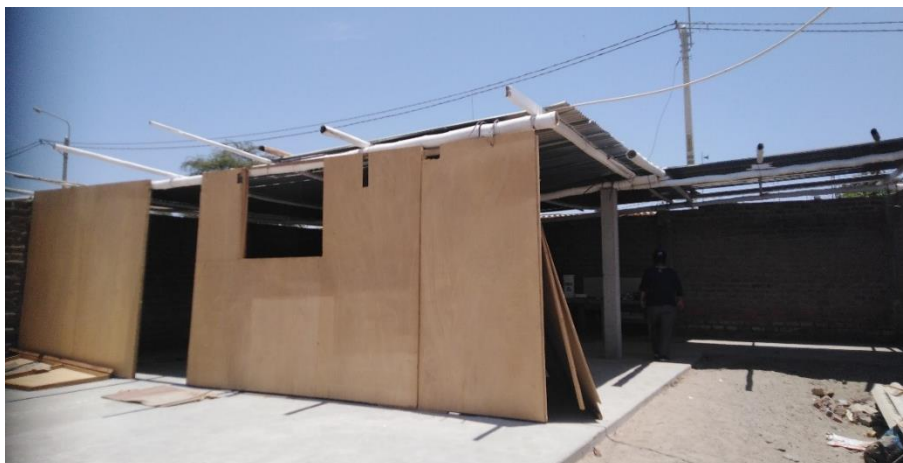
Foto N°10 El módulo de cocina es de material precario (triplay).

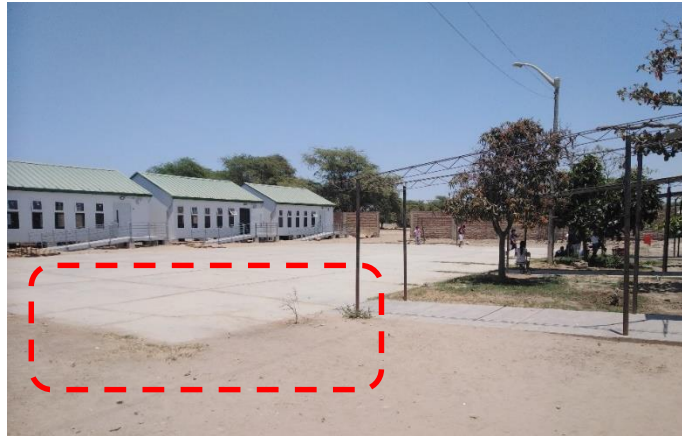
Foto N°11 Vista de la plataforma multiuso, se aprecia el fisuramiento en sus paños, y el desprendimiento de concreto.

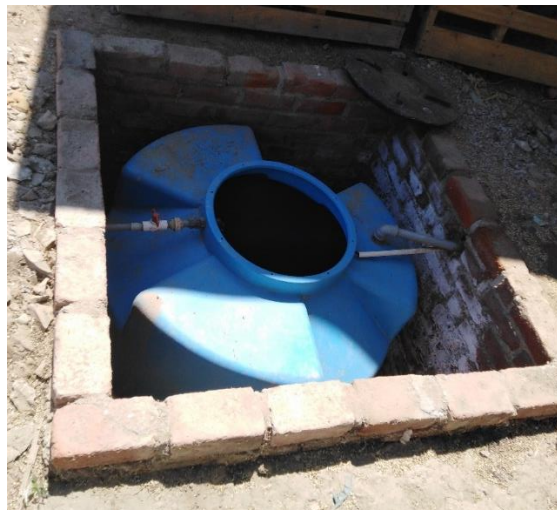
Foto N°13: La cisterna, su estado de conservación es malo. Estuvo inundado en el año 2017

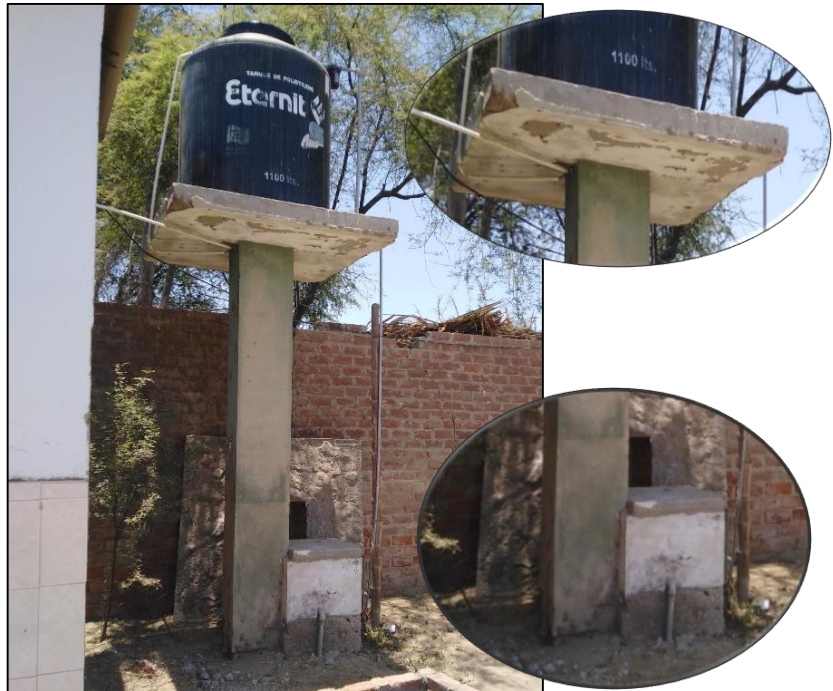
FotoN°14: Vista del Tanque Elevado Su estado es regular presenta los rastros de la inundación, la losa presenta rastros de filtraciones.

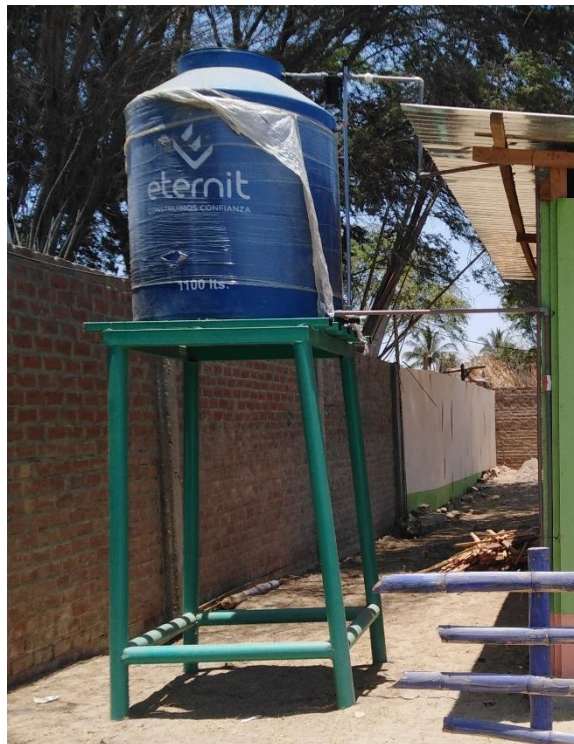
FotoN°15: El tanque elevado 02 es de estructura metálica y el contenedor es de polipropileno. Su estado es regular. Fue adquirido por la APAFA.

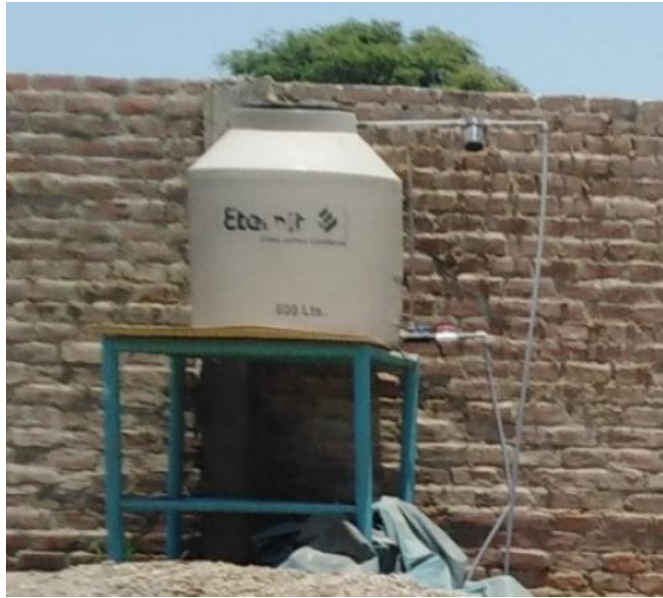
FotoN°16: El tanque elevado 03 es de estructura metálica y el contenedor es de polipropileno. Su estado es regular. Fue adquirido por la APAFA.

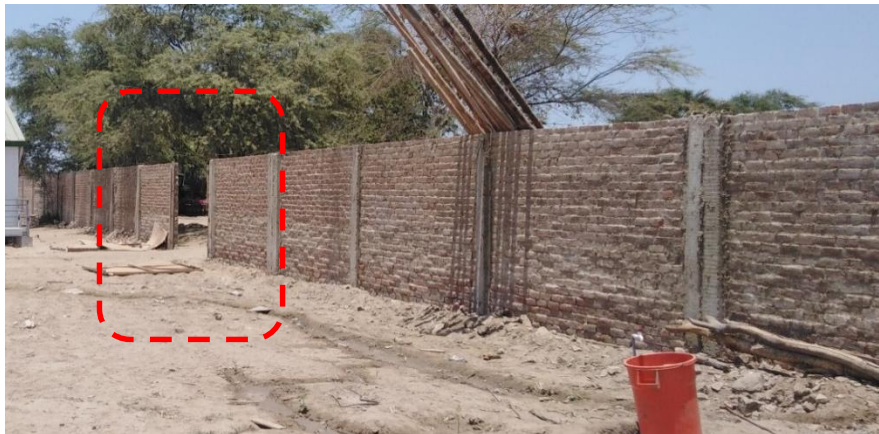
FotoN°17: El cerco de material noble fue construido hace 22 años. Su estado es malo. Como se observa durante la inundación de 2017 se cayeron varios paños.

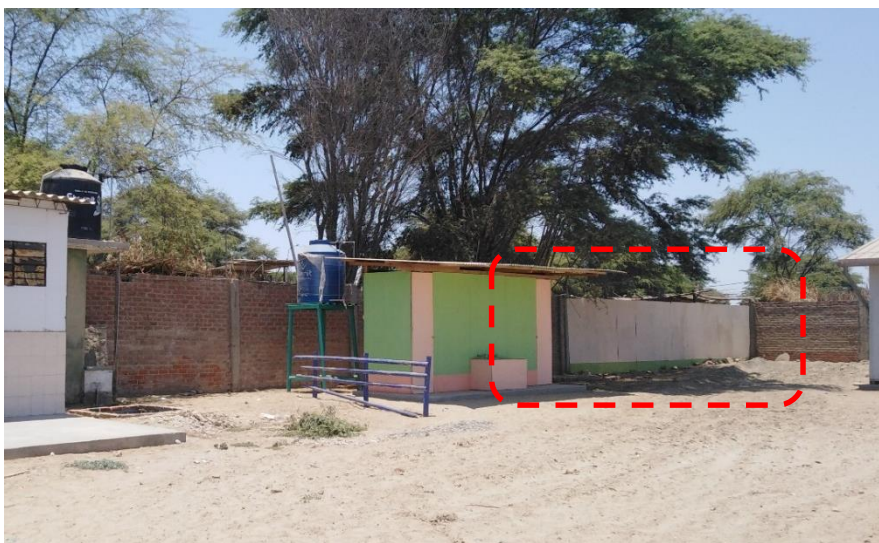
FotoN°18: Los paños del cerco caídos han sido cubiertos con triplay.
