ANEXO

FOTOGRAFICO

Estudio Geotécnico y de Mecánica de Suelos Para el Proyecto:
"Rehabilitación de I.E. Inicial N° 021 – en el A.H. Los Ficus I Etapa, en el
Distrito Veintiséis de Octubre, Provincia y Región de Piura"

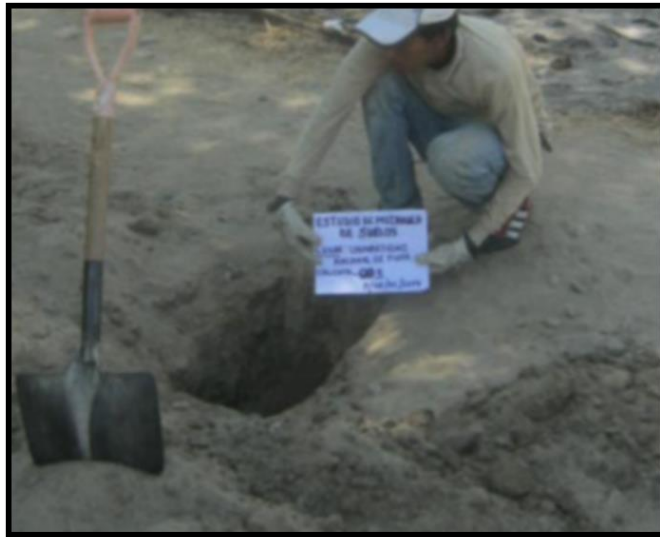
- Perfil Típico:

0.0 m. – 0.30 m. Material de relleno, Arenas, contaminadas con restos sólidos como ladrillo, cascajos de concreto, arenas limosas y restos orgánicos.

0.30 m. – 3.00 m. Arenas mal graduadas de grano fino del tipo (SP), de color pardo a marrón claro, muy húmedo, poco compacta, no plástica y relacionada directamente con la presencia de napa freática a partir de la profundidad de -2.90m.
