**CONSORCIO PROTECCIÓN
MARINAPECU**

ESTUDIO DE GEOLOGIA

“CREACION DEL SERVICIO DE PROTECCION ANTE INUNDACIONES DE LA RIBERA DE LA MARGEN IZQUIERDA DEL RIO PIURA EN EL TRAMO MAREATEGUI-JR. ZEPITA. TRAMO RINCONADA, TRAMO NARIHULA, TRAMO PEDREGAL CHICO, TRAMO PEDREGAL GRANDE, DISTRITO DE CURA MORI DISTRITO DE PIURA – PROVINCIA DE PIURA – DEPARTAMENTO DE PIURA”

PIURA, AGOSTO DE 2020

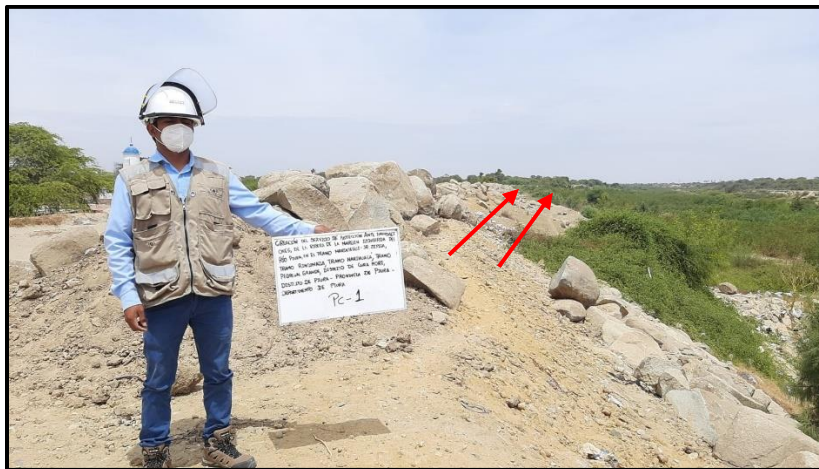
FIGURA N° 12: Erosión de Riberas

Es la acción que realizan las aguas de lluvia que activa al río Piura y depende del declive del terreno y de la dureza de Los materiales. A mayor pendiente aumenta la fuerza del desgaste. En las regiones áridas o semiáridas, donde no hay cobertura vegetal protectora, las escasas precipitaciones producen una erosión importante Al fluir sobre el terreno, el agua de lluvia forma acanaladuras en el suelo y, si la pendiente es muy acentuada, se produce erosión en surcos. Las precipitaciones saturan el suelo de las laderas, que se desprenden provocando que las capas superiores de roca y tierra se deslicen.

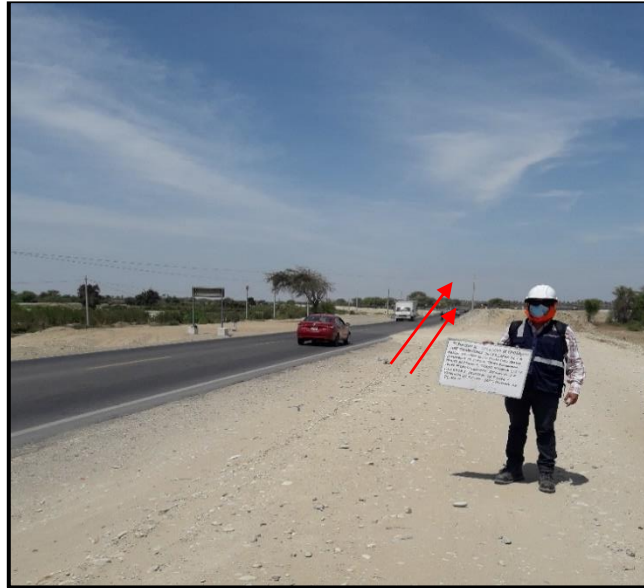
FIGURA N° 13: Inundación fluvial y fluvial

Se produce por la acumulación de agua de lluvia en un determinado lugar o área geográfica, sin que este fenómeno coincida necesariamente con el desbordamiento de un cauce fluvial, afectando principalmente el área de estudio, así mismo, se produce por la baja altitud del dique del río Piura.

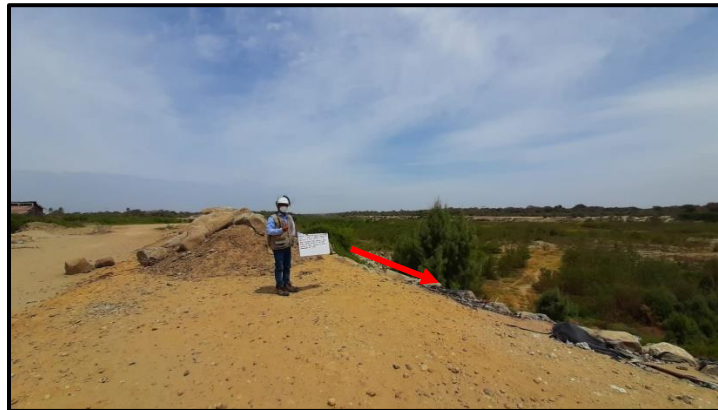
FIGURA N° 14: Presencia de Residuos Sólidos y desmontes

El relleno sanitario es una alternativa comprobada para la disposición final de los residuos sólidos. Los residuos sólidos se confinan en el menor volumen posible, se controla el tipo y la cantidad de residuos, hay ventilación para los gases, se evitan los olores no deseados y hay drenaje y tratamiento de los líquidos que se generan por la humedad de los residuos y por las lluvias.

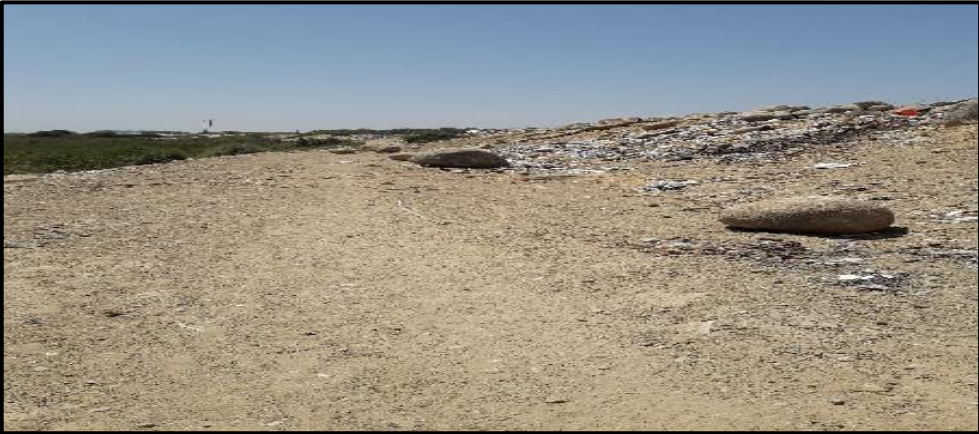
P-1

CONTAMINACION DE RESIDUAOS SOLIDOS

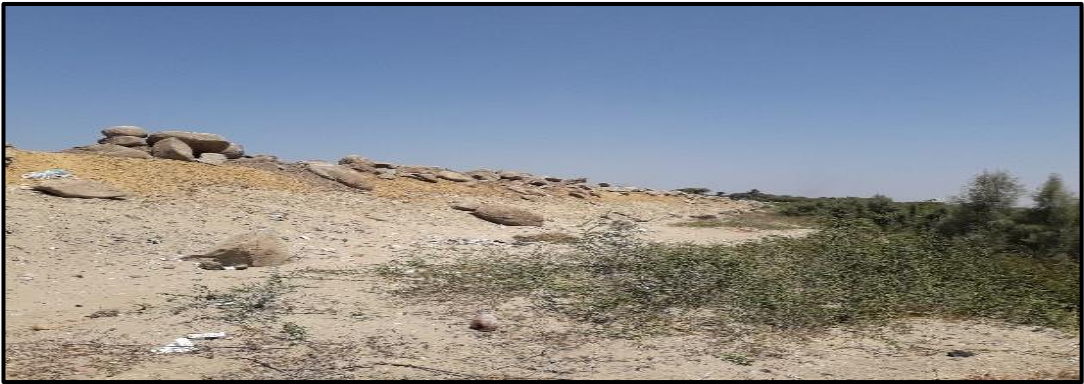
EROSIÓN DE RIBERA

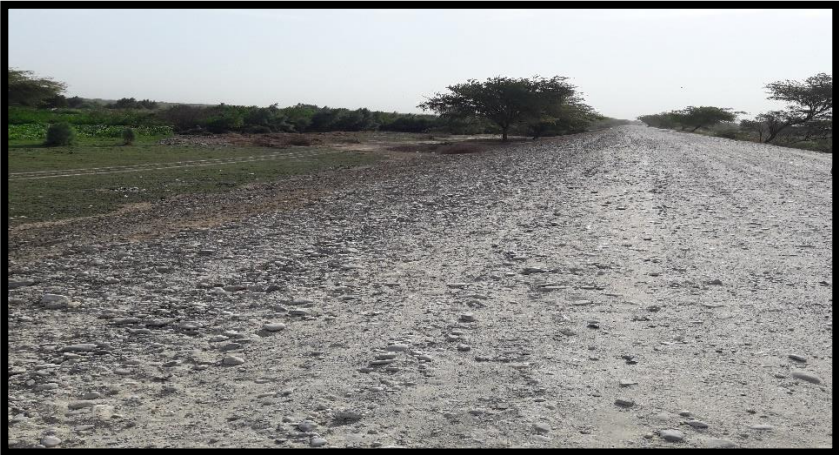
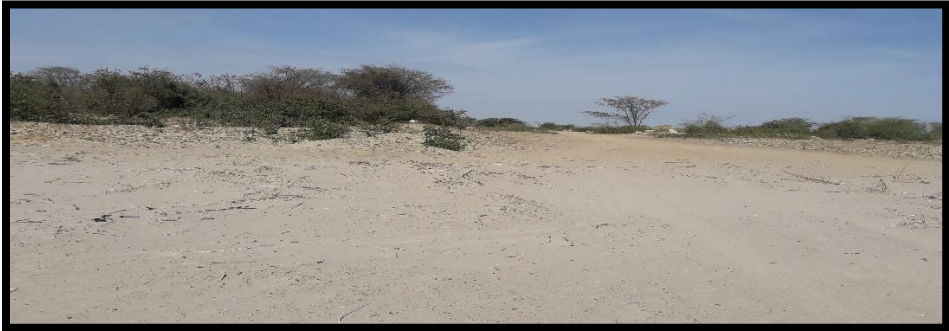
P-3

EROSION DE RIVERA Y INUNDACION

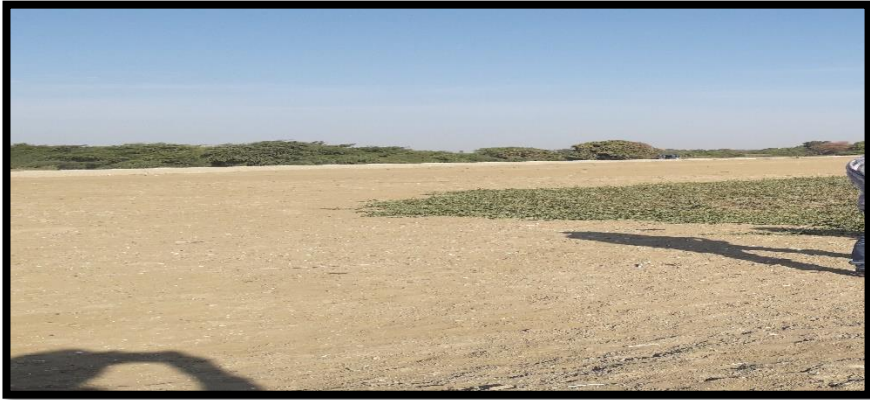
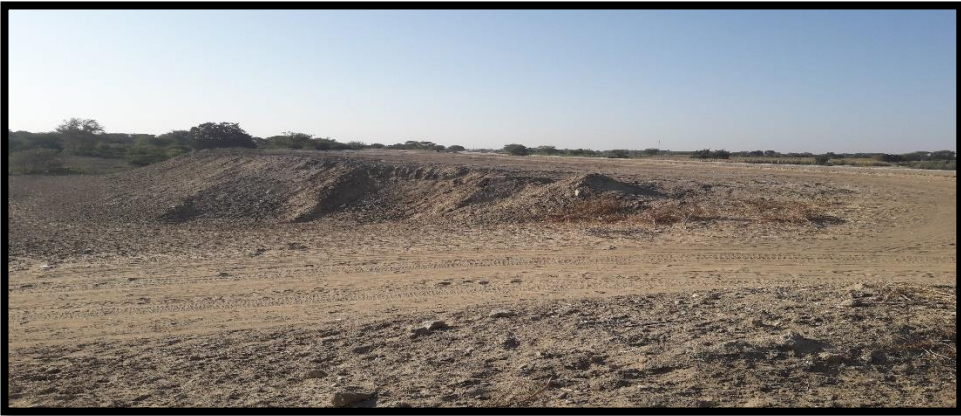
P5

ZONA DE INUNDACION Y EROSION DE RIVERA

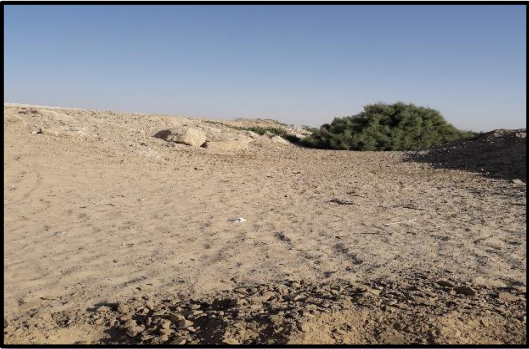
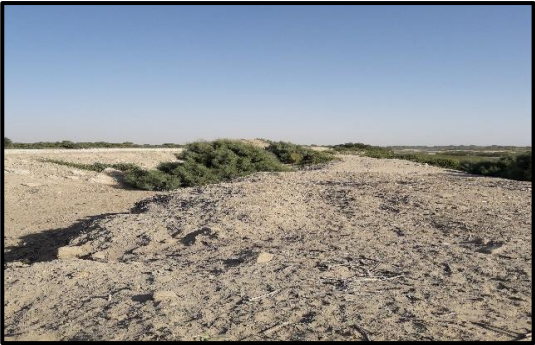
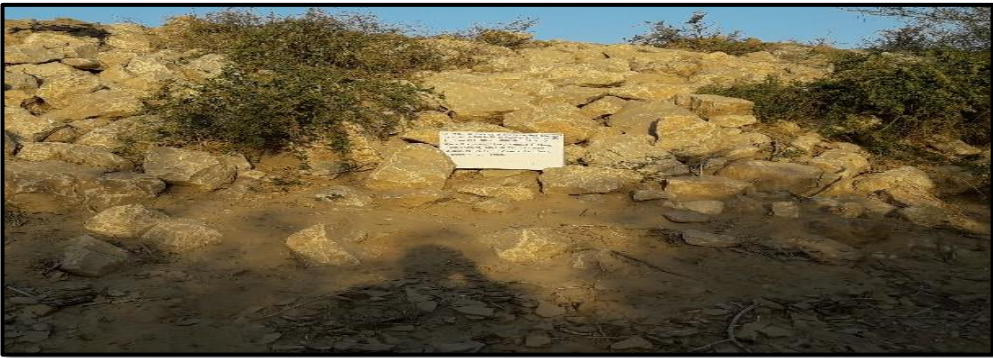
PUNTOS CRITICOS P6

INUNDACION, EROSION DE RIVERA Y SOCAVACION

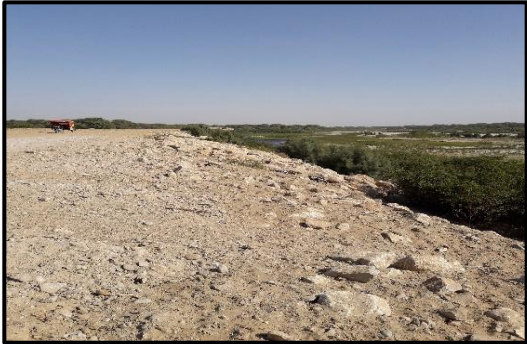
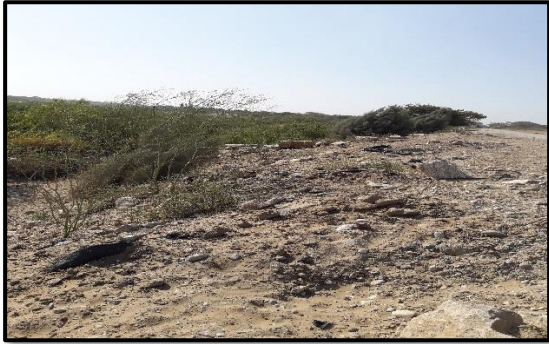
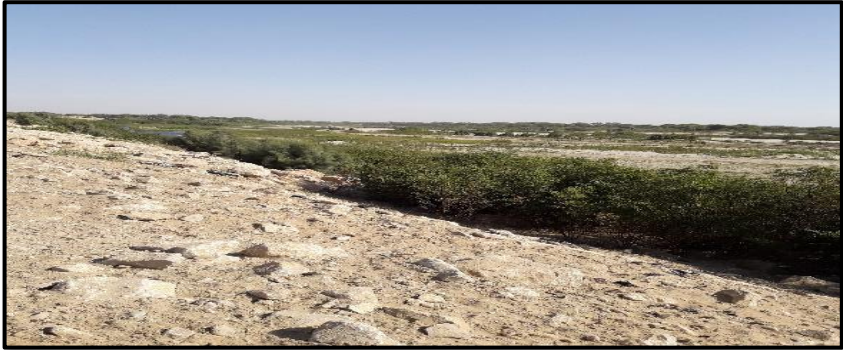
<p>PUNTOS CRITICOS</p> <p>P7</p>

<p>INUNDACION, EROSION DE RIVERA Y SOCAVACION</p>

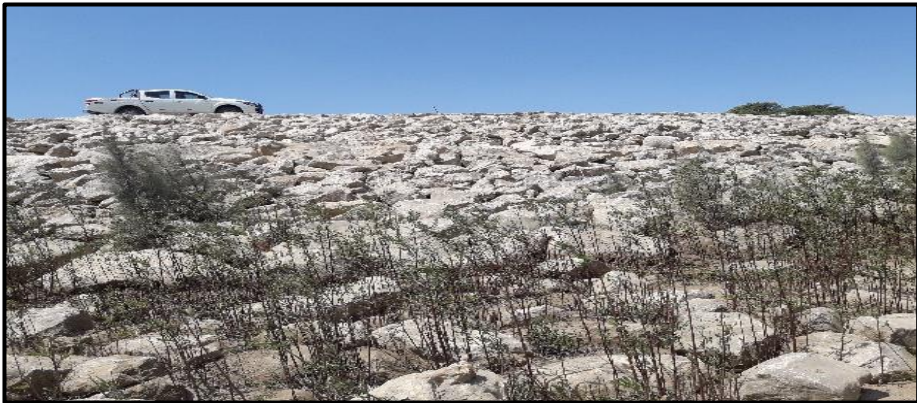
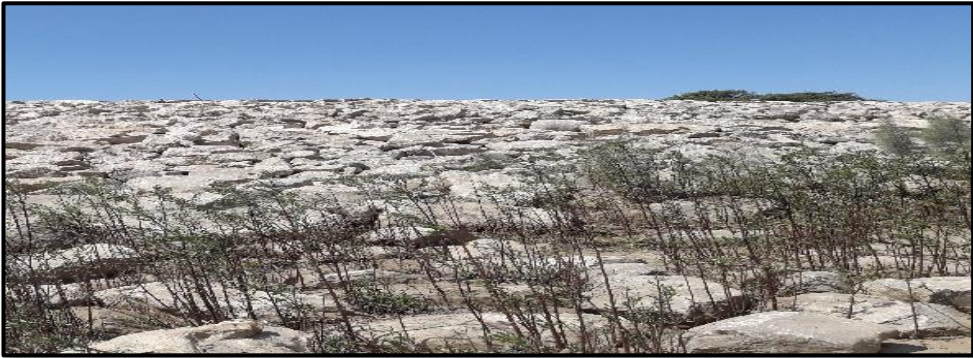
P8

INUNDACION, EROSION DE RIVERA Y SOCAVACION
