INFORME DE MECÁNICA DE SUELOS EXPEDIENTE TÉCNICO

"REHABILITACION DEL LOCAL 15313 DEL DISTRITO DE CATACAOS, PROVINCIA DE PIURA-PIURA"

ESTUDIO DE MECÁNICA DE SUELOS CON FINES DE CIMENTACIÓN

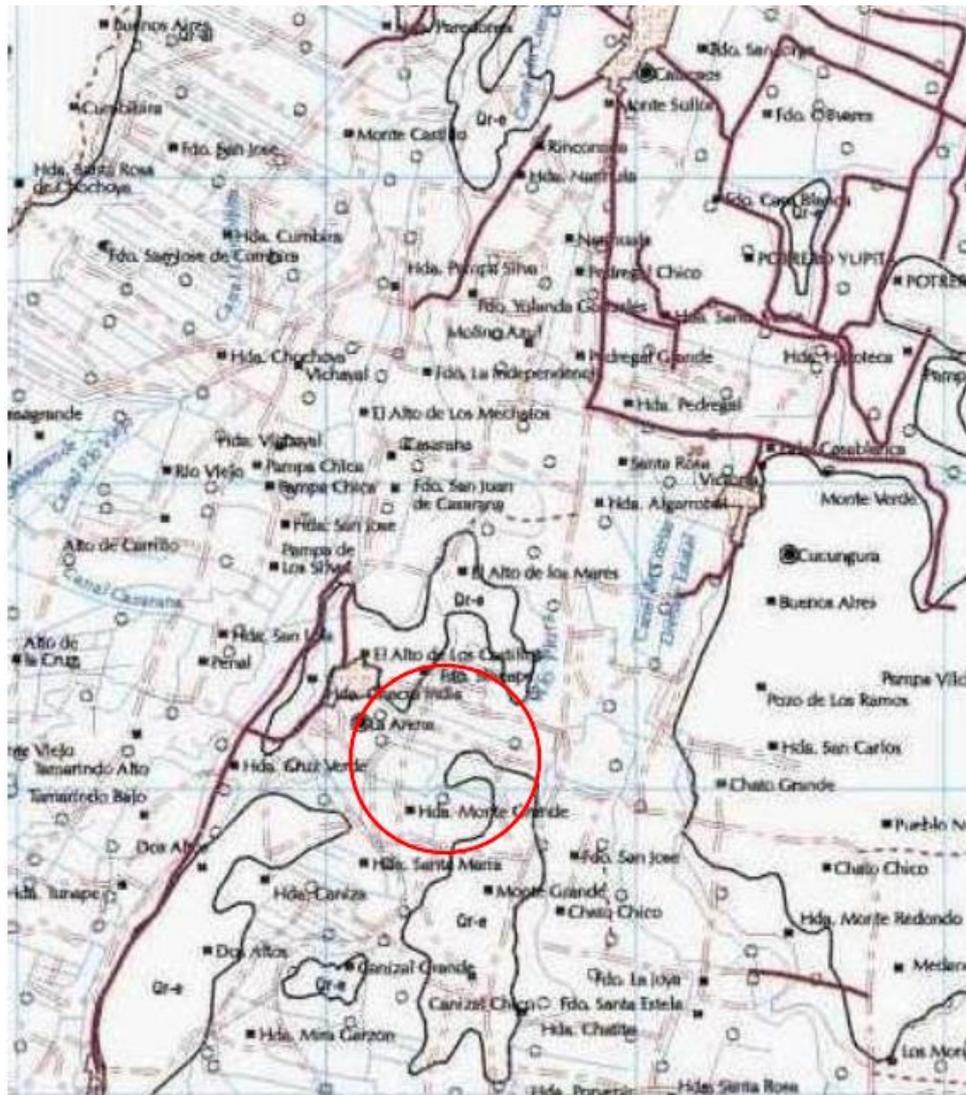
Imagen N°01. Boletín Geológico N°39 y Hoja Geológica 11-b

Se ha tomado el Boletín Geológico N°39 Serie A, de los cuadrángulos de Piura de la Hoja 11-b a escala 1:100 000, de la Carta Geológica Nacional del Instituto Geológico Minero y Metalúrgico (INGEMENT), donde detallan las principales unidades geológicas del área de trabajo.

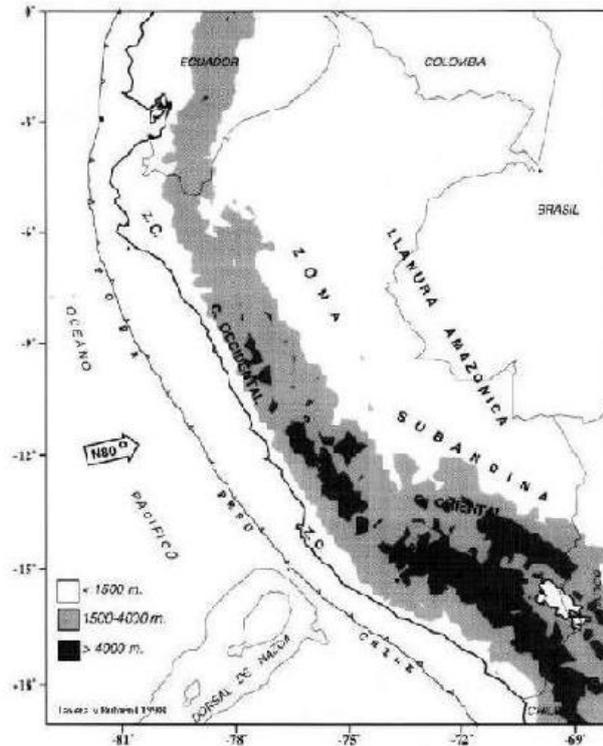
Imagen N°04. Principales unidades estructurales

La Zona Costera (Z.C.).- Zona estrecha de aproximadamente 40 km. de ancho que se extiende de norte a sur y está constituida en su mayoría por suaves plegamientos volcánicos y rocas sedimentarias del Mesozoico. La zona sur está formada por basamentos de rocas cristalinas plegadas y sujetas a deformación desde el Precámbrico.

La Cordillera Occidental (C.OC).- Es el batolito andino de mayor volumen que se extiende desde Venezuela hasta Tierra del Fuego en Chile. En el Perú se distribuye paralelo a la costa de norte a sur. La parte más elevada de esta Cordillera (4200-4500m), está formada por series del Mesozoico, más o menos plegadas y cubiertas de manera heterogénea por capas volcánicas del Cenozoico. Esta Cordillera aumenta su anchura en la región sur del Perú.

La Zona Subandina.- Zona de anchura variable en donde se amortiguan las estructuras andinas. Esta zona se localiza entre la Cordillera Andina y la Llanura Amazónica y está formada por una cobertura de sedimentos del Mesozoico y Cenozoico con pliegues de gran longitud de onda.

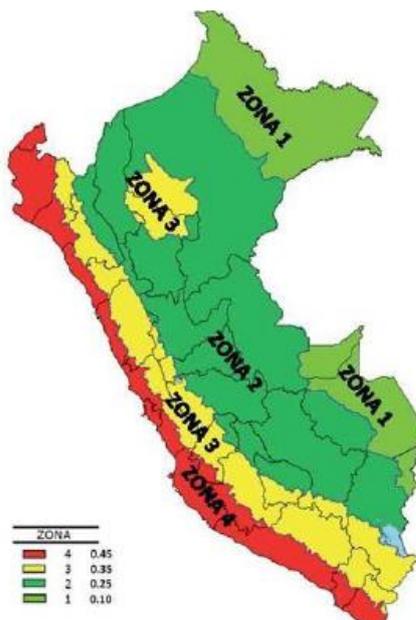
Imagen N°06. Mapa de Zonificación sísmica

De acuerdo al Mapa de Zonificación sísmica para el territorio Peruano (Normas Técnicas de Edificaciones E.030 para Diseño Sismorresistente), el área de estudio se ubica en la zona 04, cuyas características principales son:

1. Sismos de Magnitud VII MM
2. Hipocentros de profundidad intermedia y de intensidad entre VIII y IX.

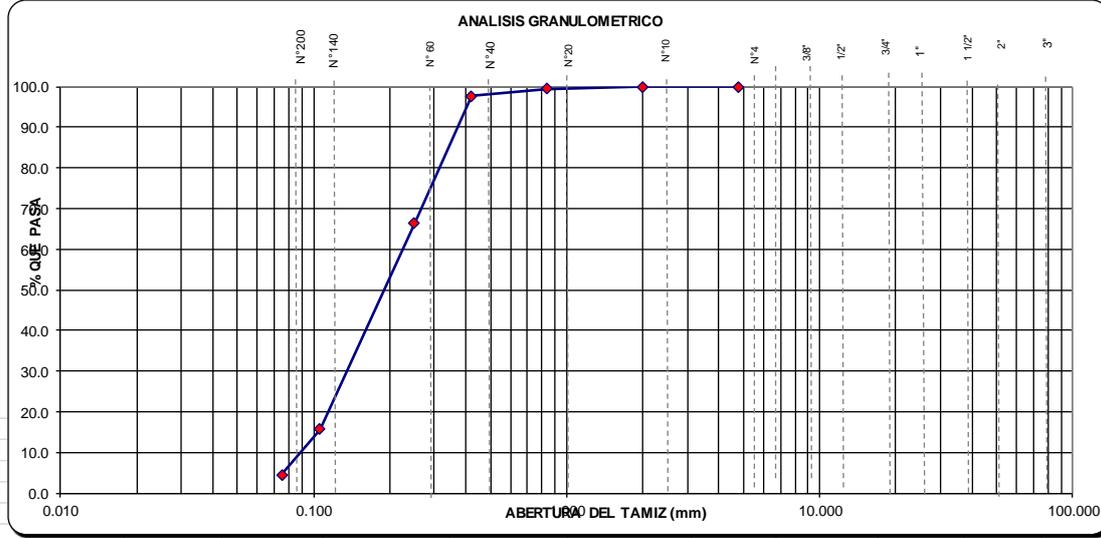
ANALISIS GRANULOMETRICO

OBSERVACIONES:
ARENA POBREMENTE GRADADA

Observacion:
Ensayo efectuado al material en estado natural.

- De acuerdo al ensayo de laboratorio NTP 339.128 – Análisis Granulométrico, **el suelo de fundación** que se presenta para las distintas estructuras de los bloques que se proyectarán en la Institución Educativa, está conformado por **arenas**.
 - ✓ **Calicata N°01: Gravas 0.0%, arenas 95.6%, finos 4.4%**
 - ✓ **Calicata N°02: Grava 0.0%, arenas 95.4%, finos 4.6%**

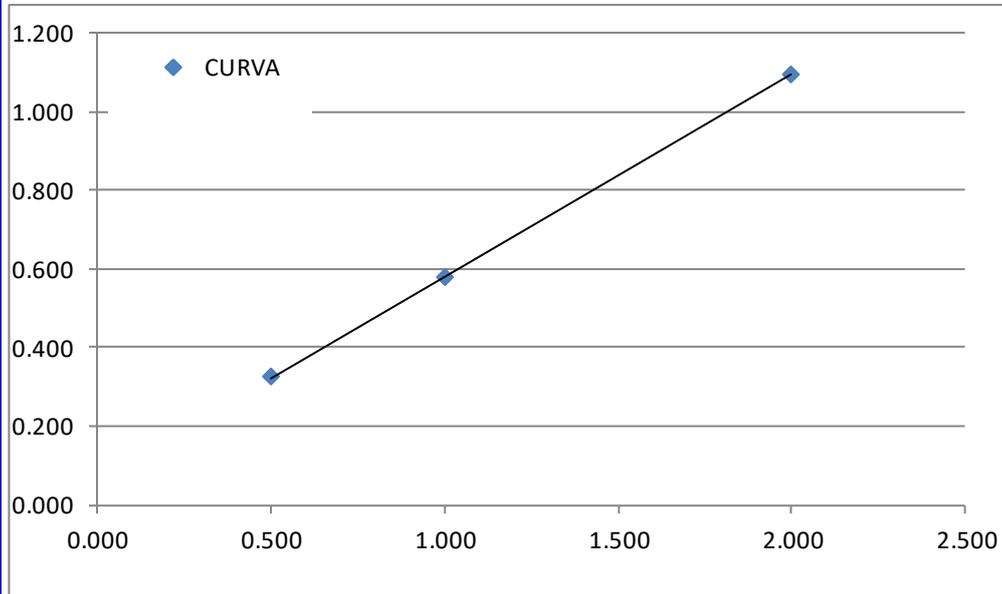
ESFUERZO CORTANTE(Kg/Cm²) vs ESFUERZO NORMAL MÁXIMO(Kg/Cm²)

Angulo de Fricción (°)	27.194
Cohesión	0.067

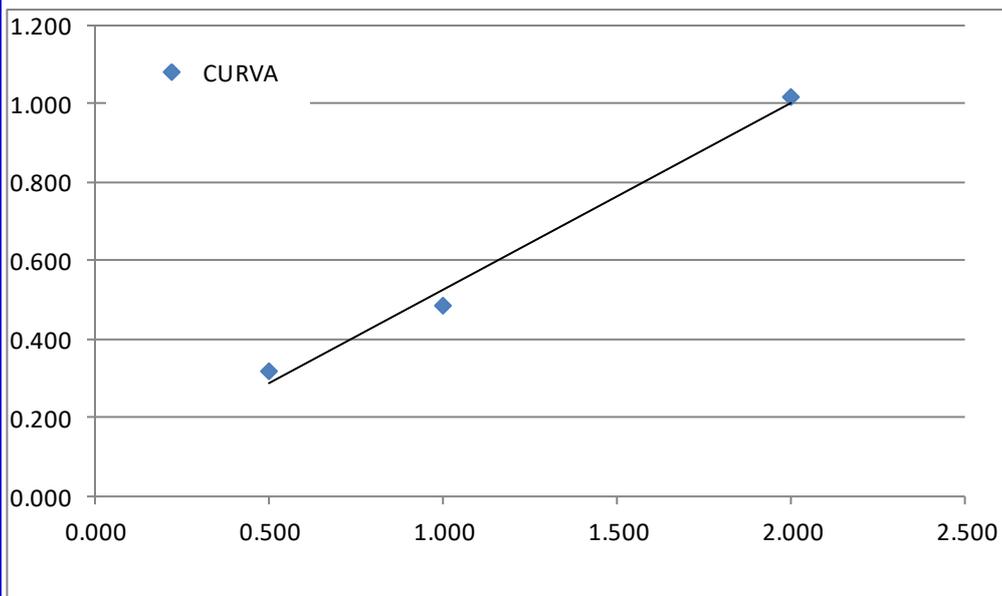
ESFUERZO CORTANTE(Kg/Cm²) vs ESFUERZO NORMAL MÍNIMO(Kg/Cm²)

Angulo de Fricción (°)	27.002
Cohesión	0.012

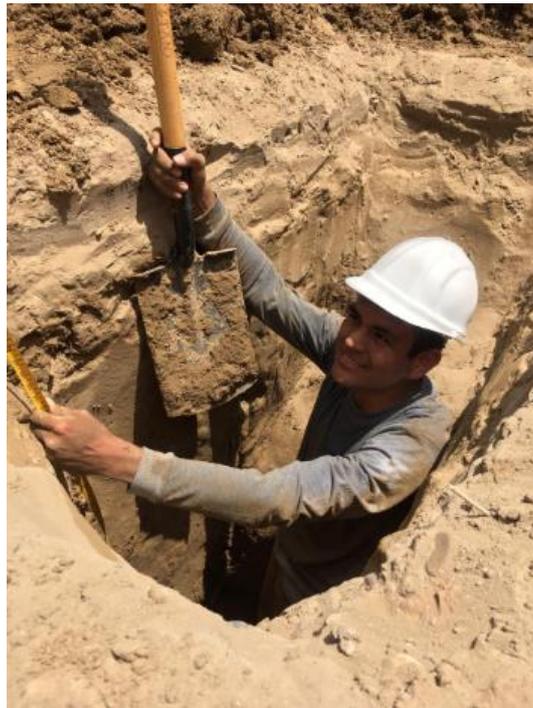
Se realiza la exploración de calicata escalonada a tajo abierto usando herramientas manuales, esto debido a las condiciones del suelo a explorar.

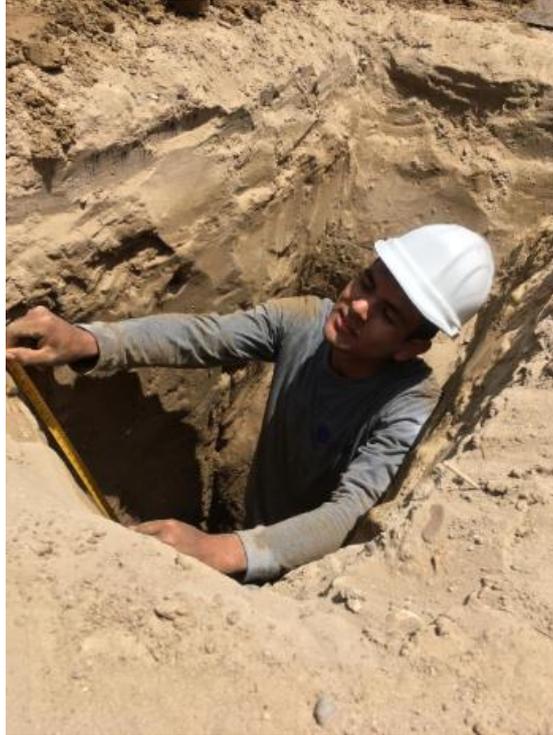
Se registra en la Calicata N°01 una profundidad de 3.00m desde el nivel de terreno natural, cumpliendo con la profundidad mínima en exploraciones de suelo con fines de edificación.

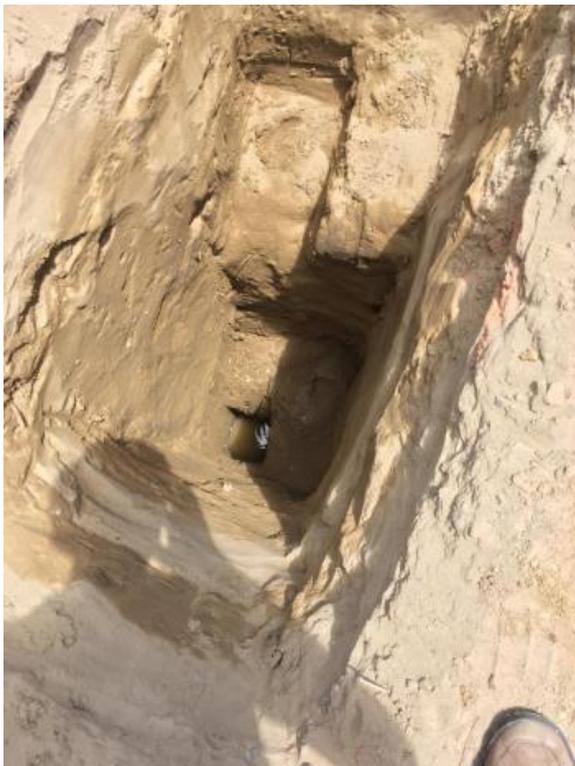
Se encontró en la Calicata N°01 presencia de capa freática, la misma que debe de tenerse en cuenta en el momento de realizar el diseño estructural de la cimentación.

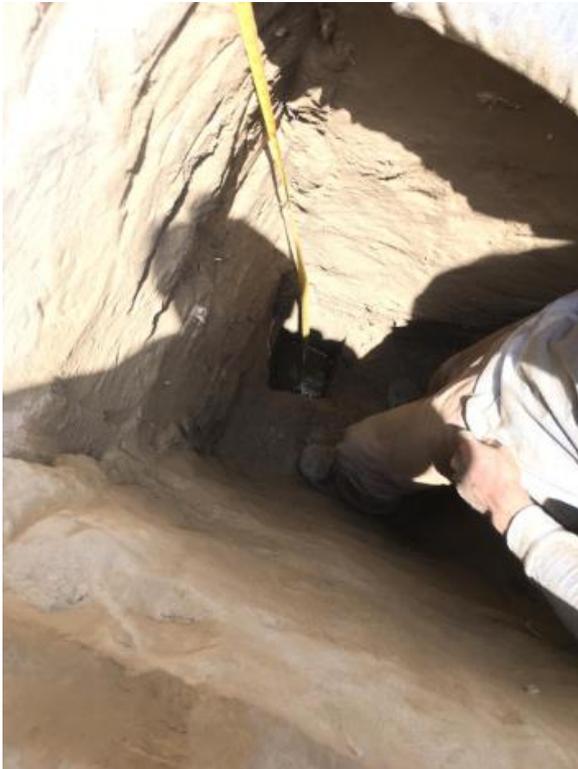
Se evidenció la presencia de napa freática en la Calicata N°01 a una profundidad de 2.00m desde el nivel de terreno natural. Este dato es importante en la determinación de la capacidad portante del suelo de cimentación.

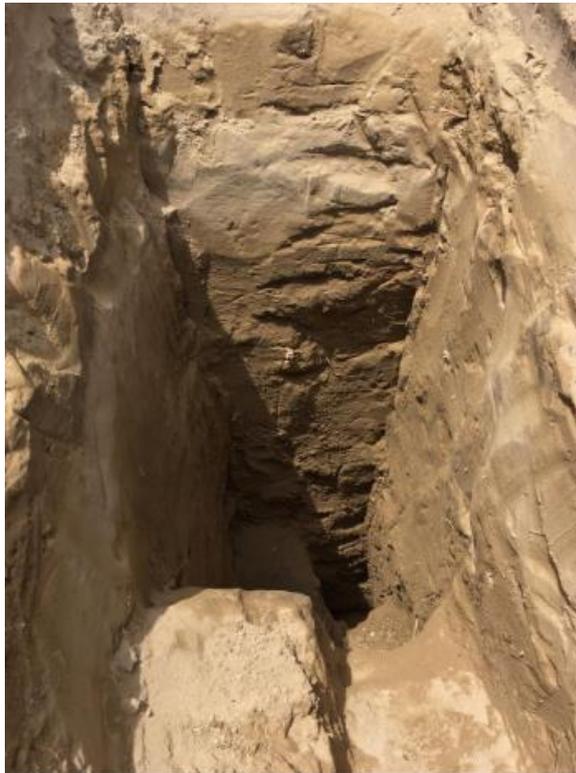
Se realizo el perfilado de la calicata para verificar el perfil estratigráfico uniforme que se encuentra en la calicata N°01.

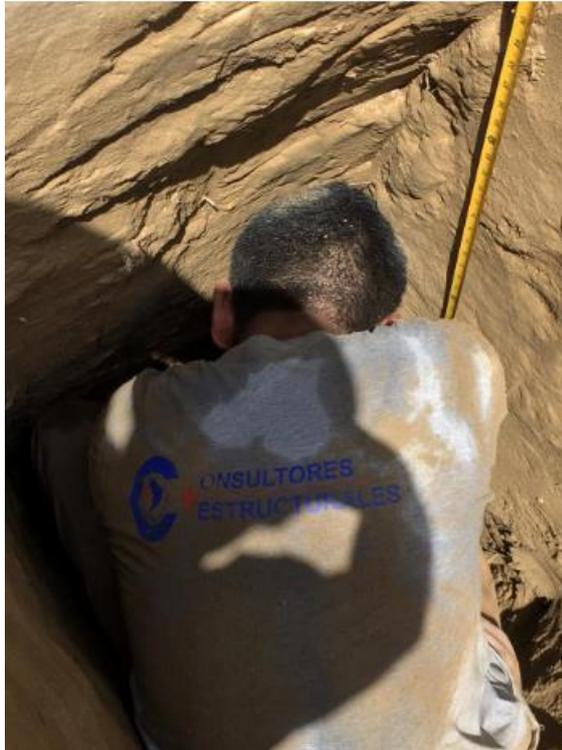
Se verifica que la calicata N°01 cuenta con la profundidad recomendada de 3.0m. para fines de cimentación.

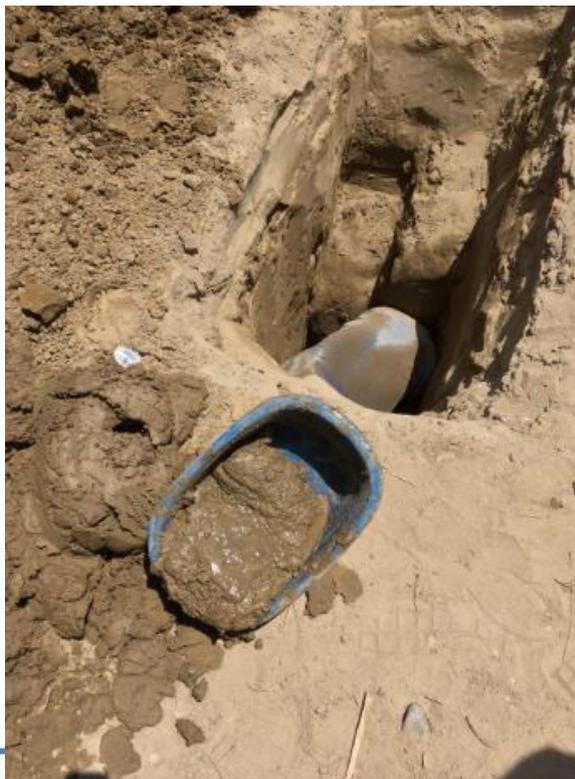
Se realizan las extracciones de muestra representativas para ser procesadas en laboratorio.

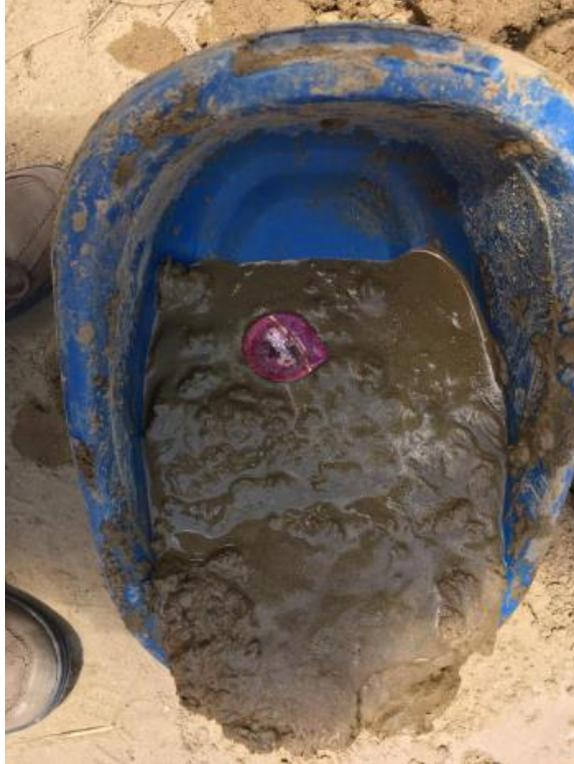
Se puede apreciar que las muestras representativas se encuentran completamente saturadas porque el nivel de la napa freática se encontró a los 2.0m de profundidad y la muestra extraída se obtuvo a los 3.0m de profundidad.

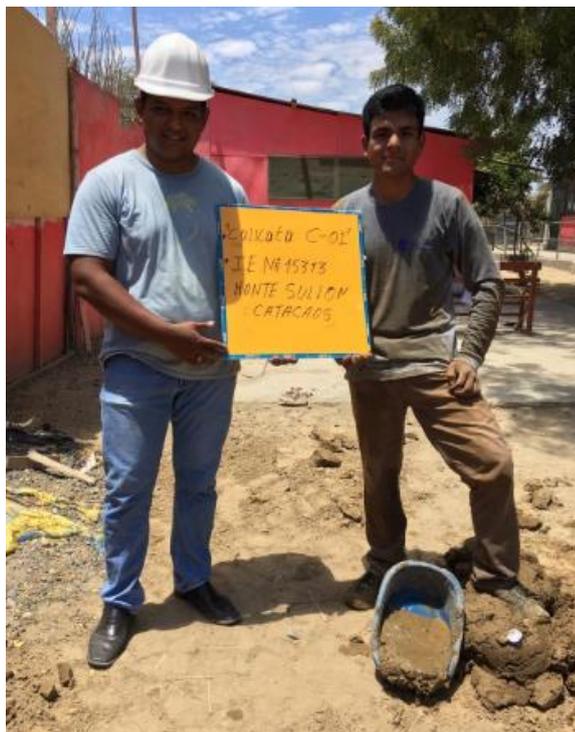
**REGISTRO FOTOGRAFICO DE
EXTRACCION DE MUESTRA EN
CALICATA N°01 – Muestra N°01**
Ubicación: N9416428.597 -E534769.471
Profundidad: 0.00m – 3.00 m

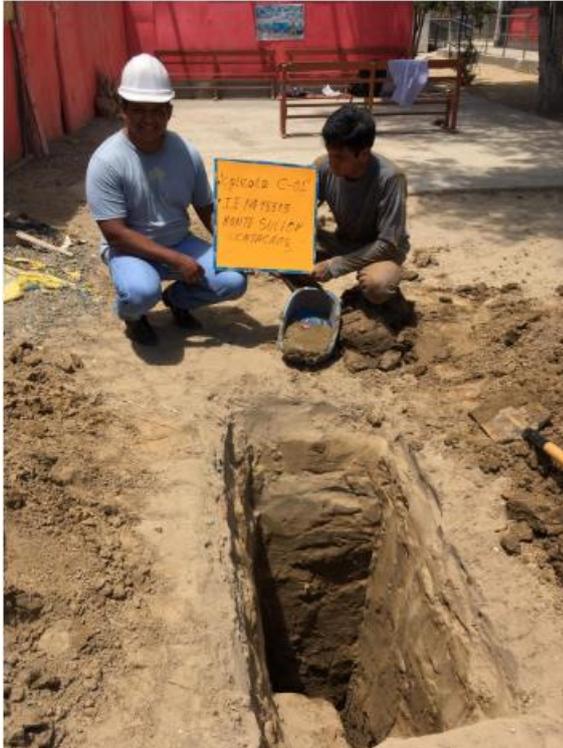
Calicata N°01 – Muestra N°01
Ubicación: N9416428.597 -E534769.471
Profundidad: 0.00m – 3.00 m

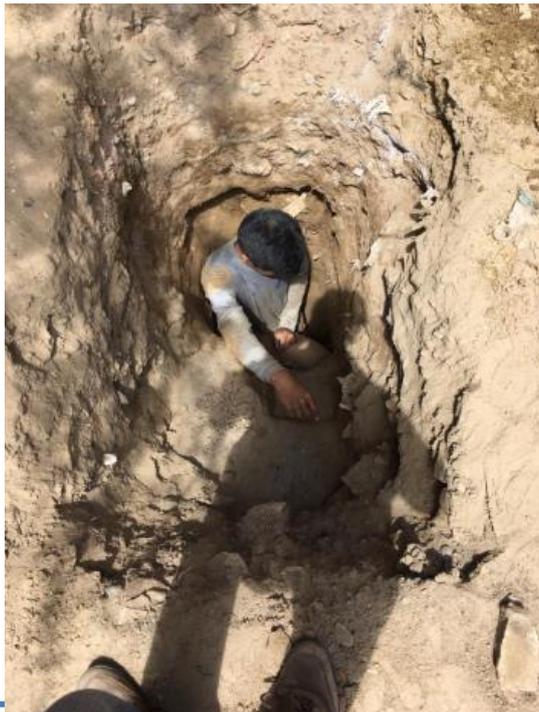
Se realiza la exploración de calicata escalonada a tajo abierto usando herramientas manuales, esto debido a las condiciones del suelo a explorar.

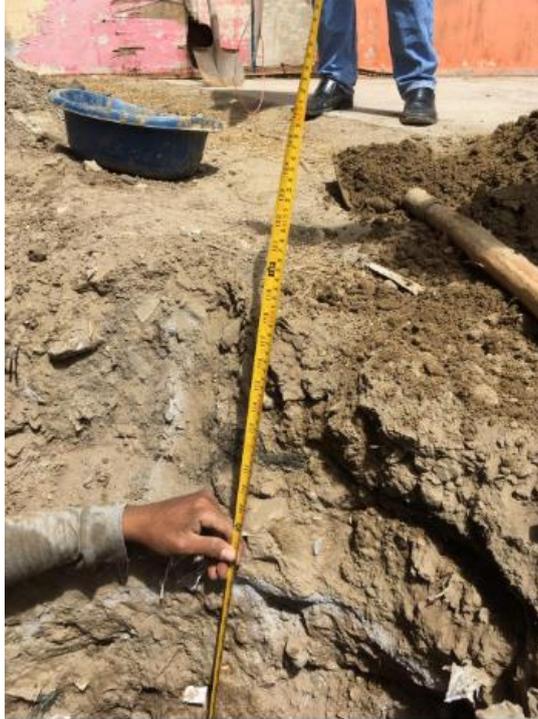
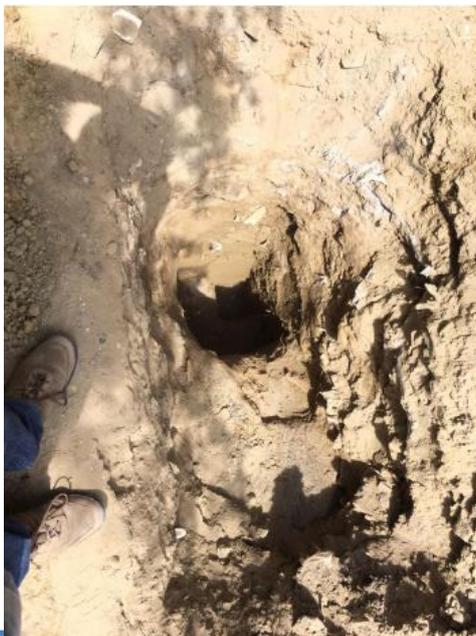
Se encontró en la Calicata N°02 presencia de napa freática, la misma que debe de tenerse en cuenta en el momento de realizar el diseño estructural de la cimentación.

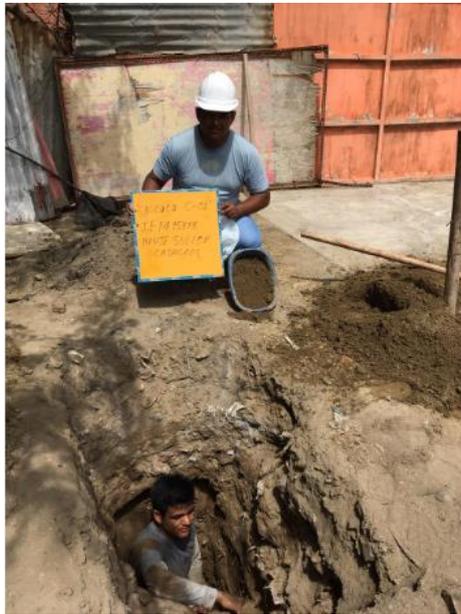
**REGISTRO FOTOGRAFICO DE
EXTRACCION DE MUESTRA EN
CALICATA N°02 – Muestra N°01**
Ubicación: N9416466.923 -E534766.702
Profundidad: 0.00m – 3.00 m.

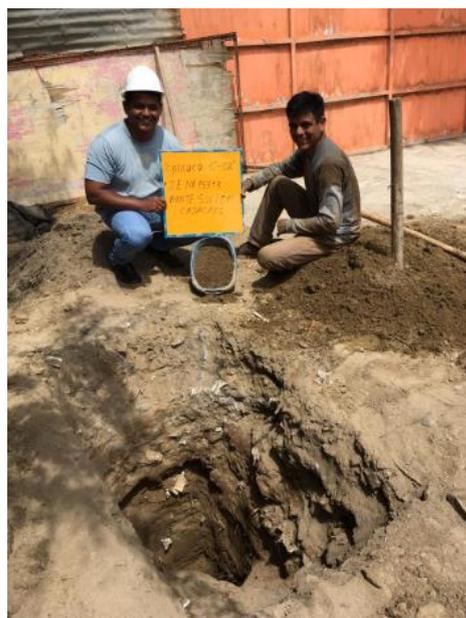
Calicata N°02 – Muestra N°01
Ubicación: N9416466.923 -E534766.702
Profundidad: 0.00m – 3.00 m
