Tema: EVALUACIÓN DEL RIESGO POR INUNDACIÓN ORIGINADAS POR EL FENÓMENO EL NIÑO EN LA LOCALIDAD DE PEDREGAL CHICO, DISTRITO DE CATACAOS, PROVINCIA Y DEPARTAMENTO DE PIURA.

Curso : Evaluación de Riesgos.

UNIVERSIDAD NACIONAL DE PIURA – CENEPRED

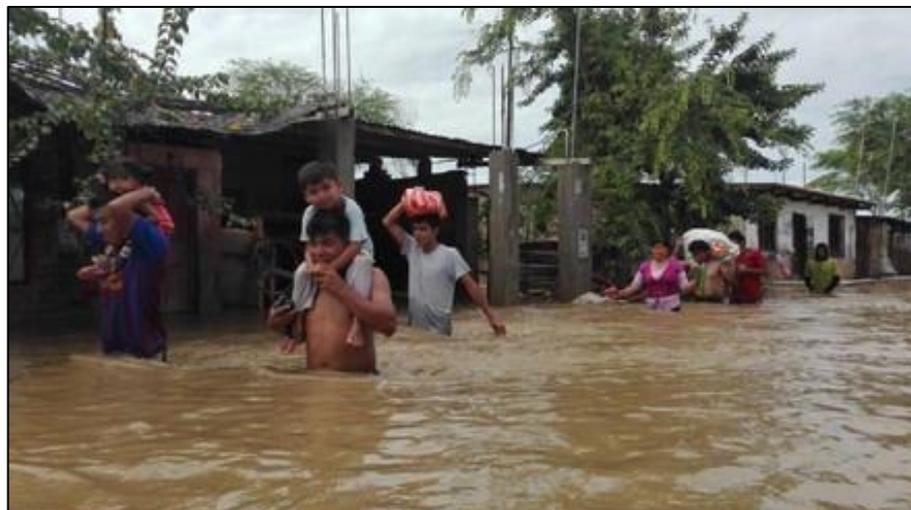
Centro Poblado Pedregal Chico – Catacaos, 28 de marzo de 2017.

El área donde se ubica el Centro Poblado de Pedregal Chico, está sujeta a inundaciones y erosión fluvial. Estas afectaron el dique de encauzamiento del río Piura en ambas márgenes; así como también los estribos del puente Independencia. Los caudales excepcionales están relacionados al fenómeno de El Niño. La zona afectada se encuentra distribuida en unos 6 km del curso del río, entre Catacaos y el puente Independencia. En marzo de 2001, el río Piura destruyó el lado izquierdo del puente Independencia, restringiendo el tránsito hacia Sechura.

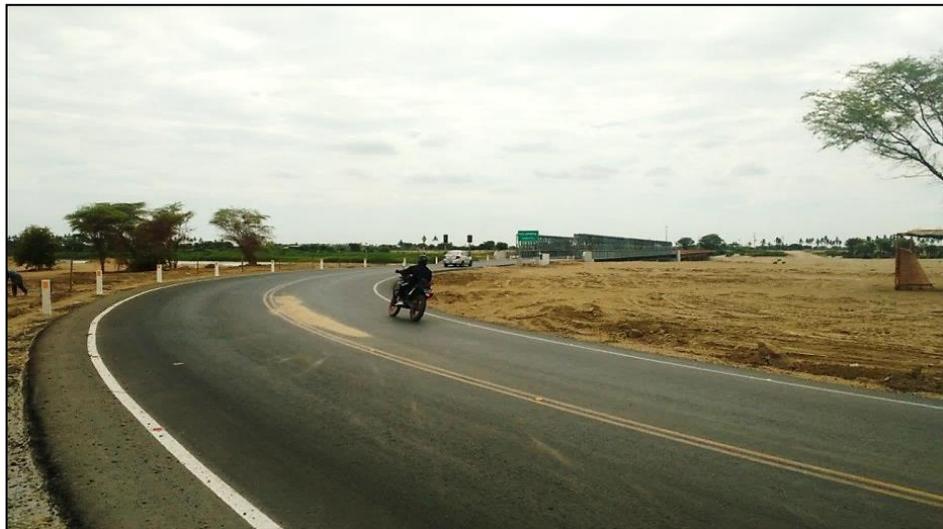
Actual acceso al puente Independencia en el sentido Catacaos – La Arena.

Actualmente se ha ampliado la longitud del Puente Independencia el cual se encuentra dentro de esta jurisdicción, y que últimamente ha sido ampliado para mejorar el flujo del río Piura; el acceso directo, a dicho puente en el sentido Catacaos-La Arena, es una vía asfaltada, con un Índice Medio Diario Anual (IMDA) de 2,000 vehículos/día, con una calzada de dos carriles de 6.60 m de ancho, y su trazo es una curva con

un ángulo de giro no mayor a 95 °; no se ha tenido en consideración los criterios básicos que estipula el Manual de Carreteras, Diseño Geométrico DG-2018 del Ministerio de Transportes del Perú, donde las personas, el vehículo (en especial los conductores) y la infraestructura, son los tres principales factores que influyen en la seguridad vial; no existen señales de seguridad, la visibilidad es casi nula, impidiendo que el conductor del vehículo pueda ejecutar con seguridad las diversas maniobras a que se vea obligado o que decida efectuar, originando un peligro inminente.

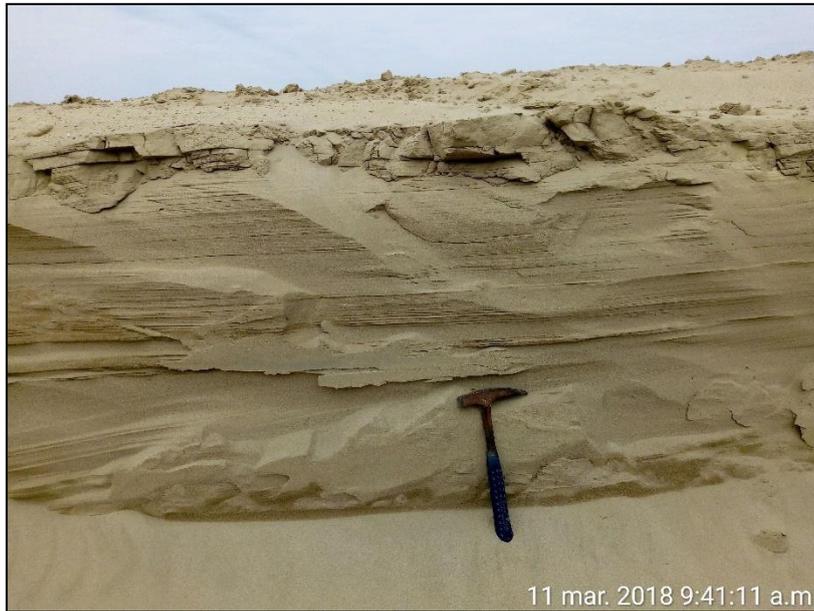
Fotografía N°1. Paquetes arenosos en la superficie con laminaciones de arenas limosas en la base; correspondiente a la Llanura de Inundación.

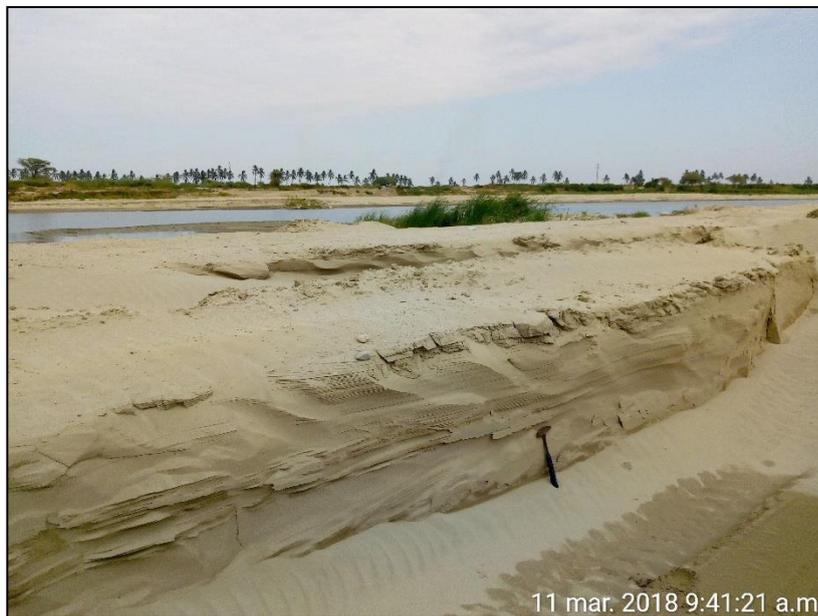
Fotografía N°2. Paquetes arenosos en la superficie con laminaciones de arenas limosas en la base; correspondiente a la Llanura de Inundación.

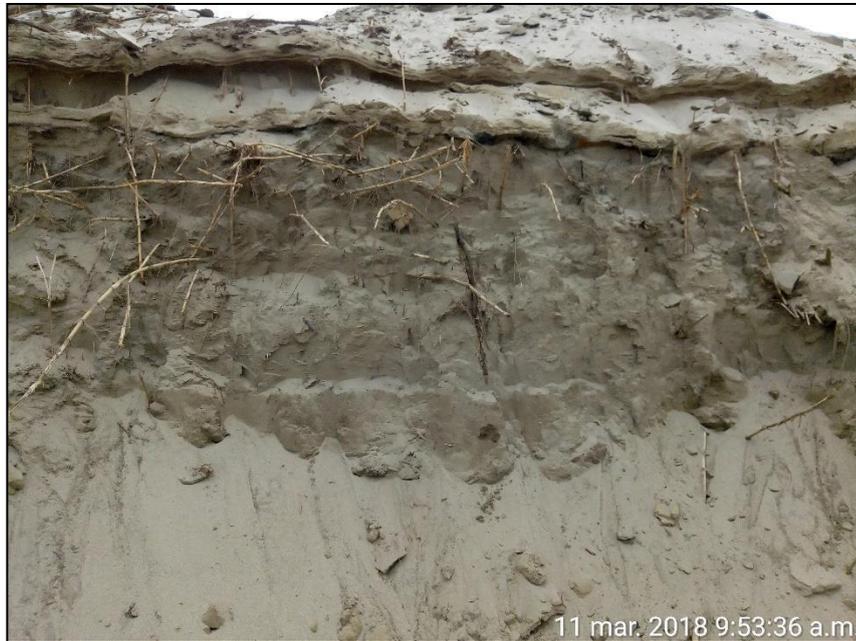
Fotografía N°3. Paquetes arenosos con restos de vegetación seca (maleza).

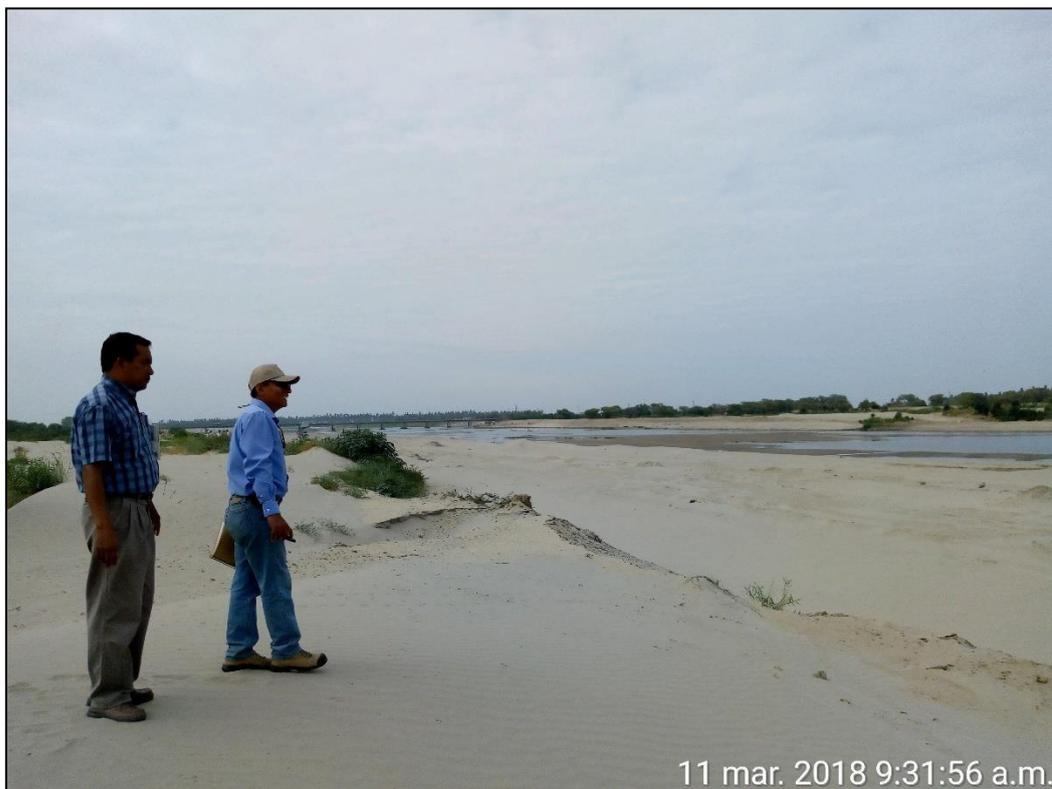
Fotografía N°4. Llanura de Inundación del río Piura en la zona más próxima al cauce. Presencia de material arenoso.

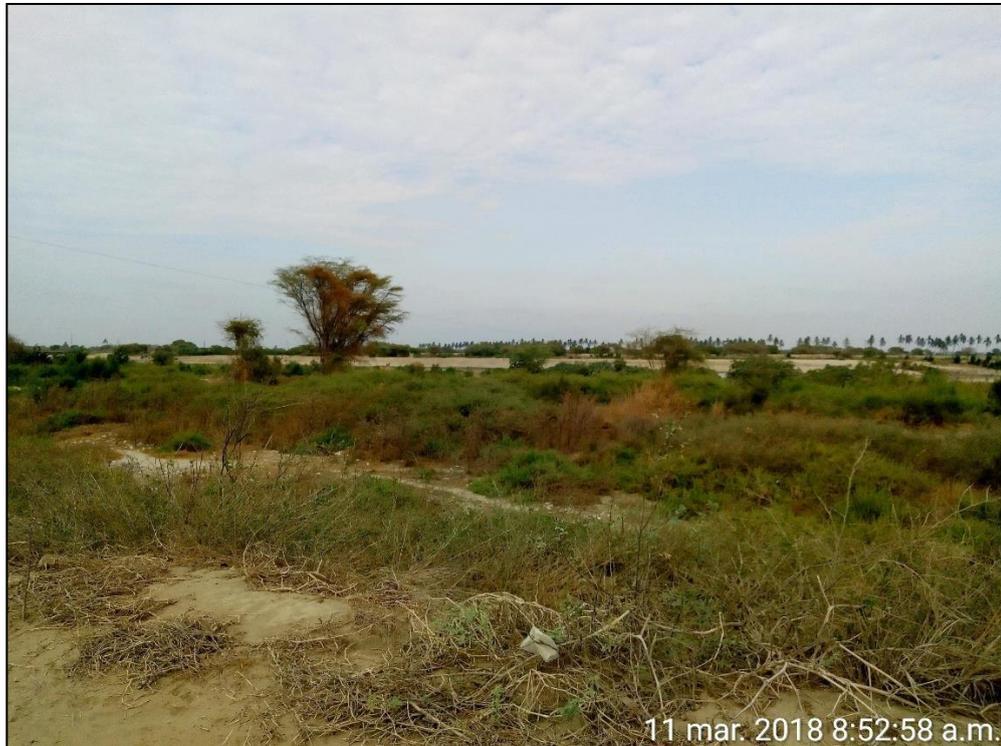
Fotografía N°5. Llanura de Inundación del río Piura en la zona más distal al cauce. Presencia de vegetación.

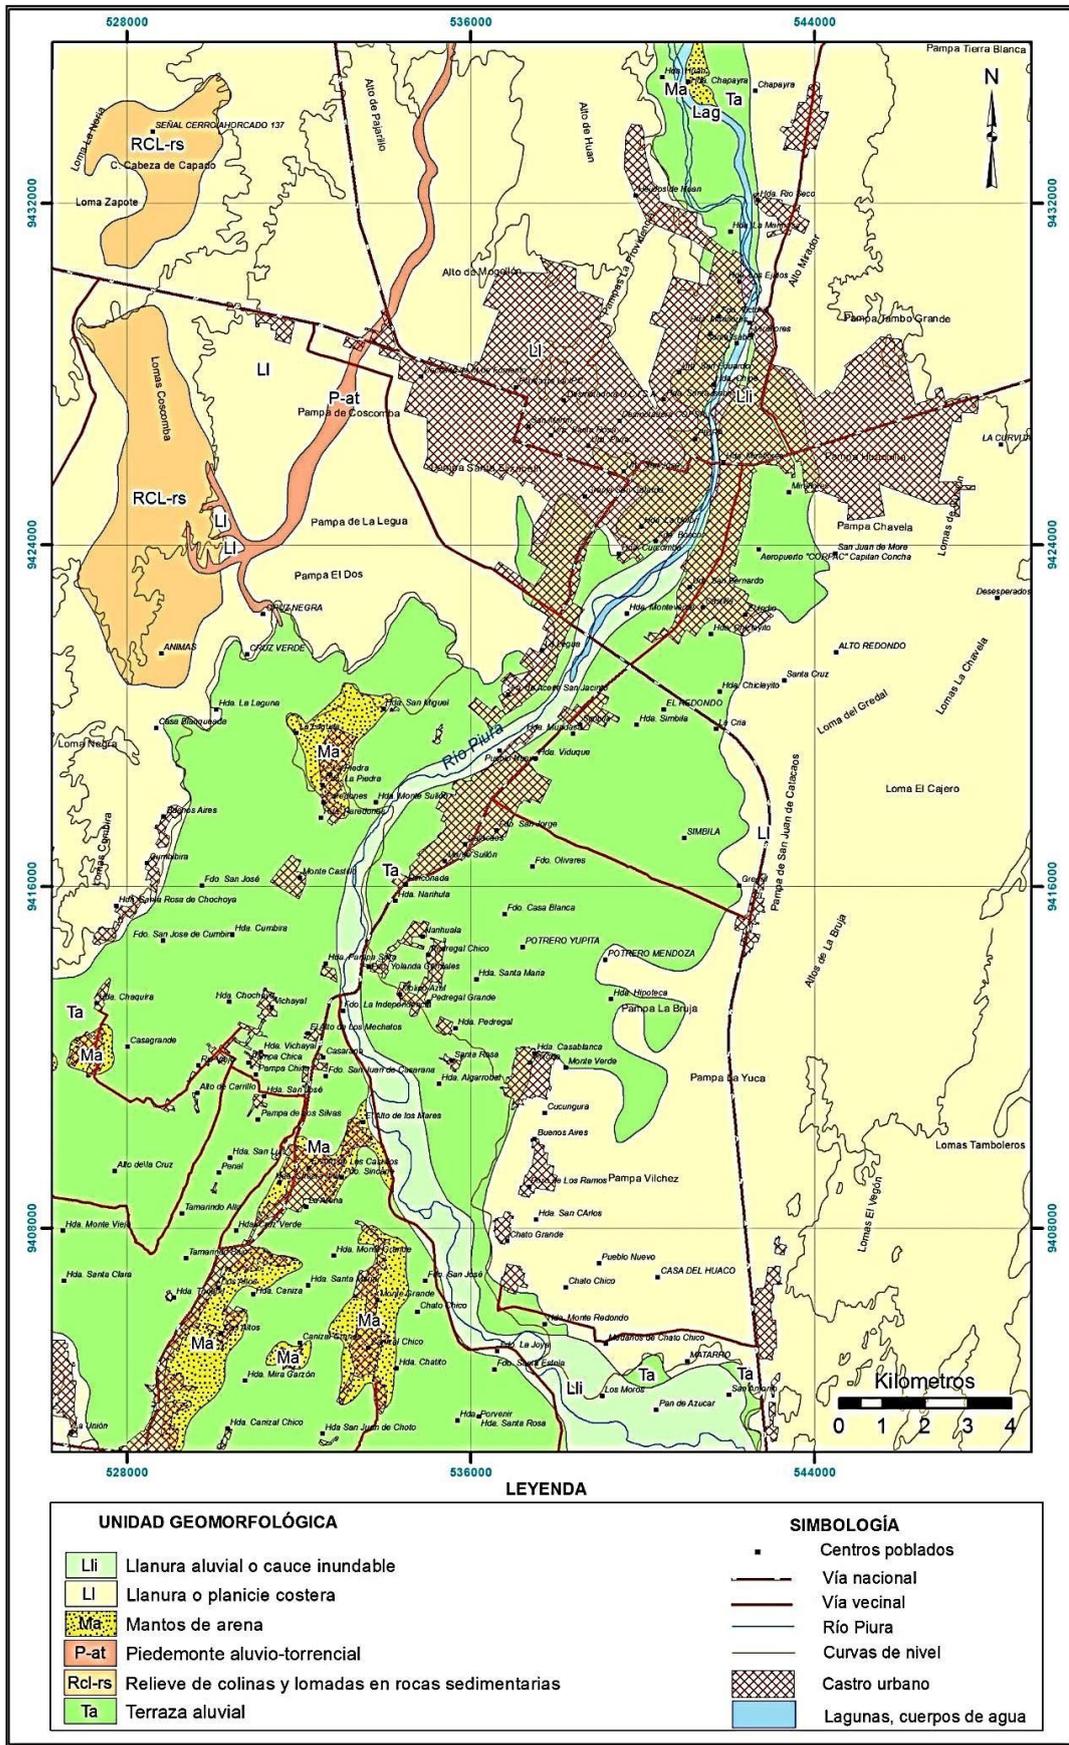
Figura N°1. Mapa geomorfológico del área estudiada (tomado de: Vilchez et al., 2013).

Llanura de Inundación (Li)

Terraza aluvial (TA)

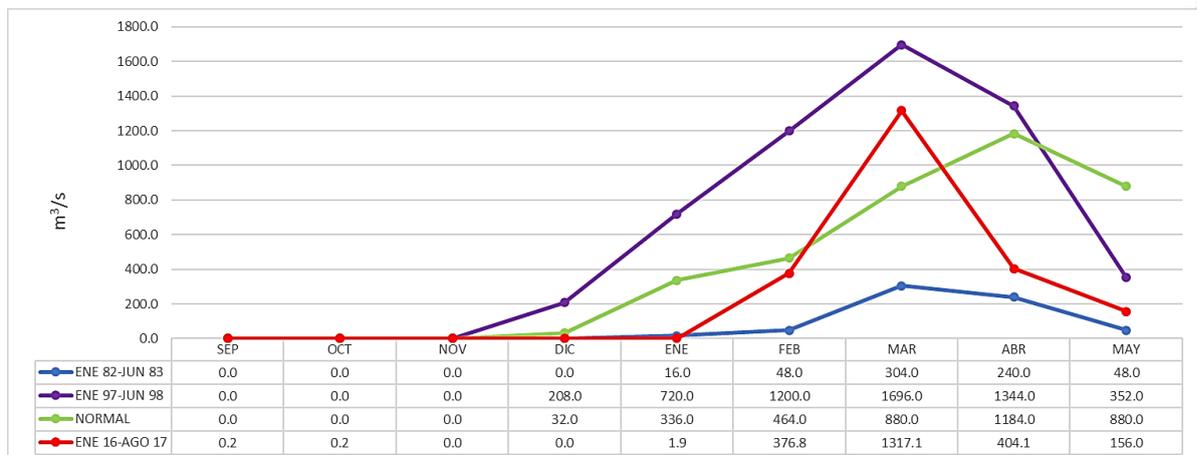
Grafico N°1: Descargas promedio mensual del río Piura (Piura), periodo normal, durante 1982-83, 1997-98 y 2016-2017 (Niño Costero 2017) (m³/s). (Fuente: SENAMHI).

Para el periodo enero-agosto 2017, el caudal promedio mensual fue de 1 317 m³/s, registrados también en la estación hidrológica puente Sánchez Cerro (grafico N°1), un promedio menor que el registrado durante el mes de marzo de 1997 (El Niño 1997-98).

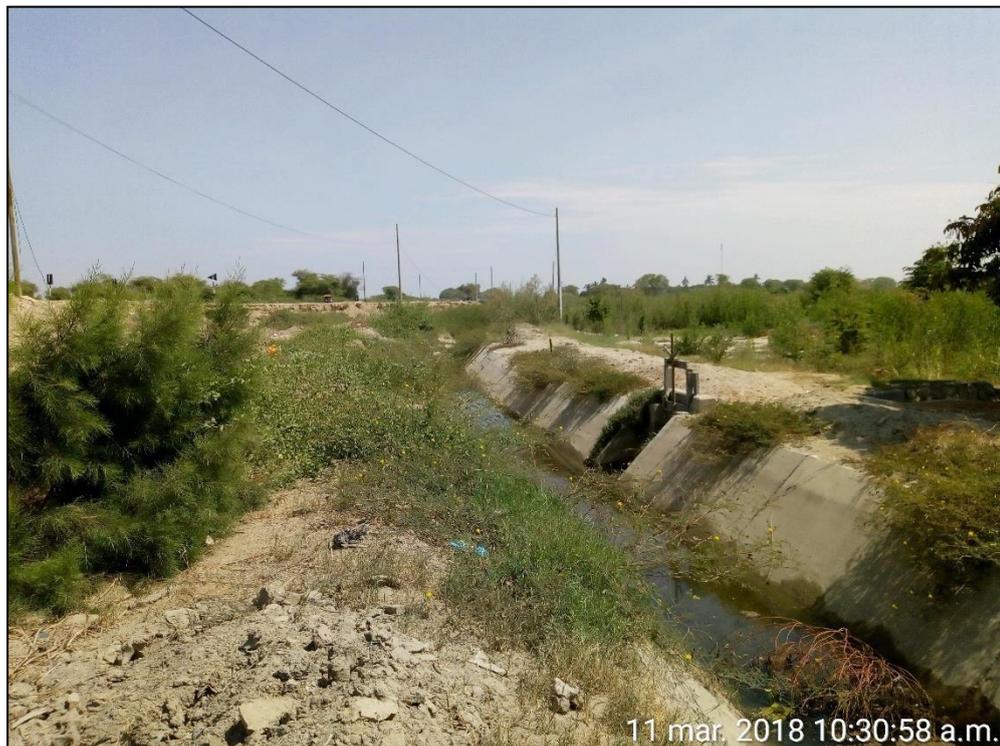
Fotografía N°6. Canal de irrigación.

Existe un canal de irrigación de concreto, el cual en la zona de estudio sigue el alineamiento de la carretera asfaltada que une los distritos de Catacaos y La Unión.

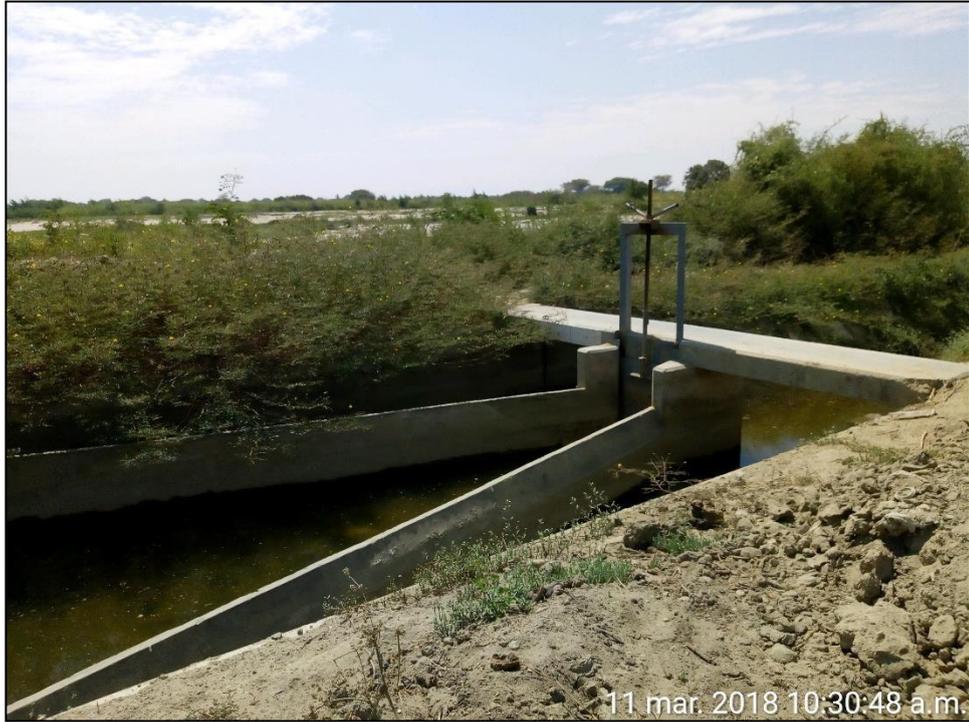
Fotografía N°7. Canal de irrigación.

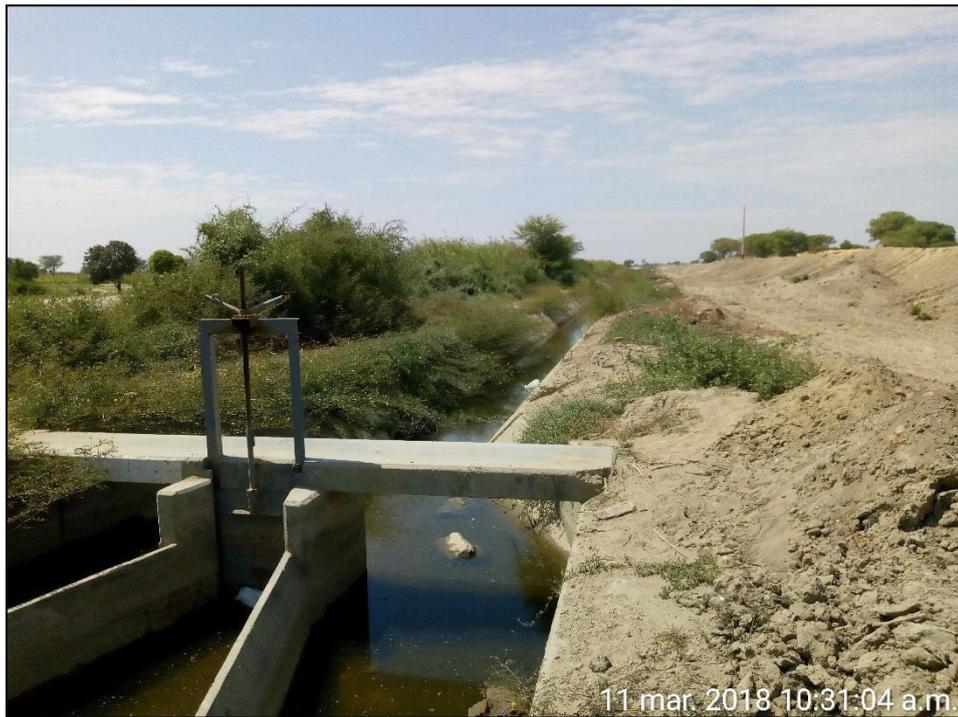
Fotografía N°8. Canal de irrigación.

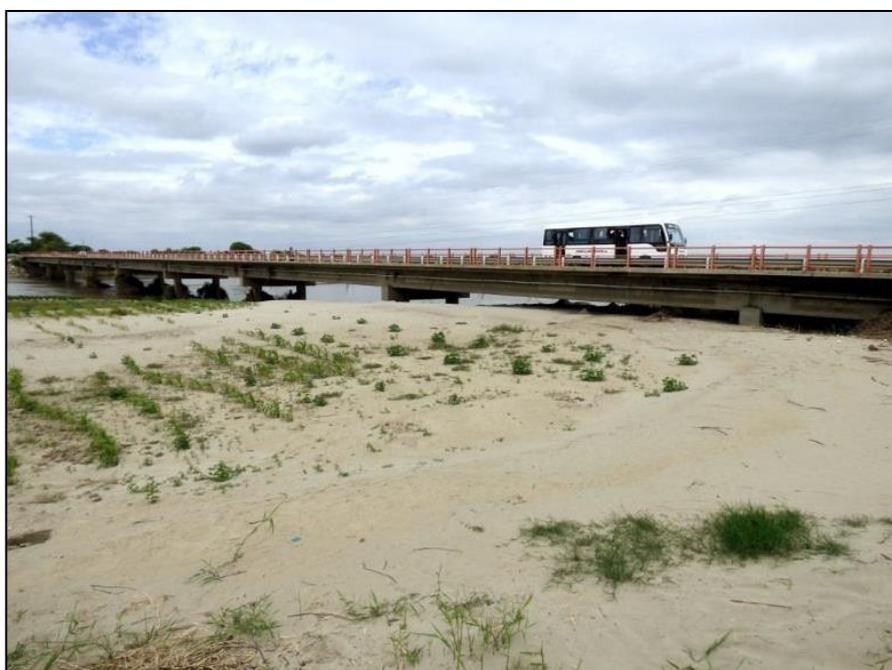
Fotografía N°9. Colmatación con material fino en el estribo izquierdo del puente Independencia.

- Presencia de material aluvial en el cauce: el río Piura se presentaba colmatado de material fino (arenas y limos).
- Actividad antrópica: Construcción de obras de infraestructura, como pueden ser puentes, en cuya ubicación no se tiene en cuenta la morfología (pasada y actual) del valle de un río, estos pueden estrechar el valle, configurando una nueva condicionante para que se produzcan inundaciones cuando se presentan caudales excepcionales. También por trabajos de explanación en terrenos plano-ondulados y remoción de arenas para habilitar nuevos terrenos de cultivo, que traen como consecuencia la reducción del nivel topográfico de estos sectores, haciéndolos susceptibles a ser inundados por desbordes de ríos o concentración de precipitación pluvial. Falla en estructuras de control de inundaciones (muro de encauzamiento), por la erosión fluvial de la cara interior de muro.
