Expediente Técnico: "REHABILITACION DEL SERVICIO EDUCATIVO DE LA INSTITUCION EDUCATIVA N° 15143 DEL CENTRO POBLADO DE PEDREGAL CHICO DEL DISTRITO DE CATACAOS, PROVINCIA DE PIURA-PIURA",

MITIGACION AMBIENTAL

RESUMEN EJECUTIVO

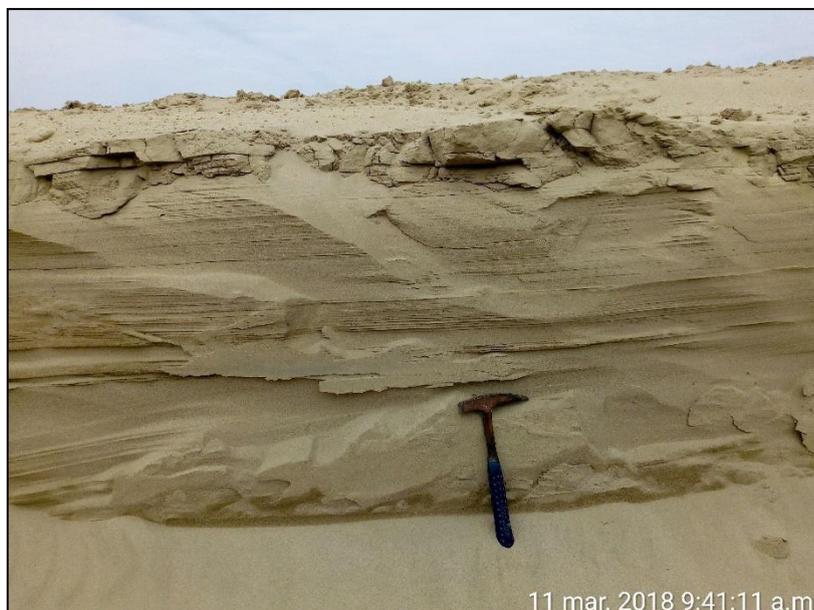
Fotografía N°1. Paquetes arenosos en la superficie con laminaciones de arenas limosas en la base; correspondiente a la Llanura de Inundación.

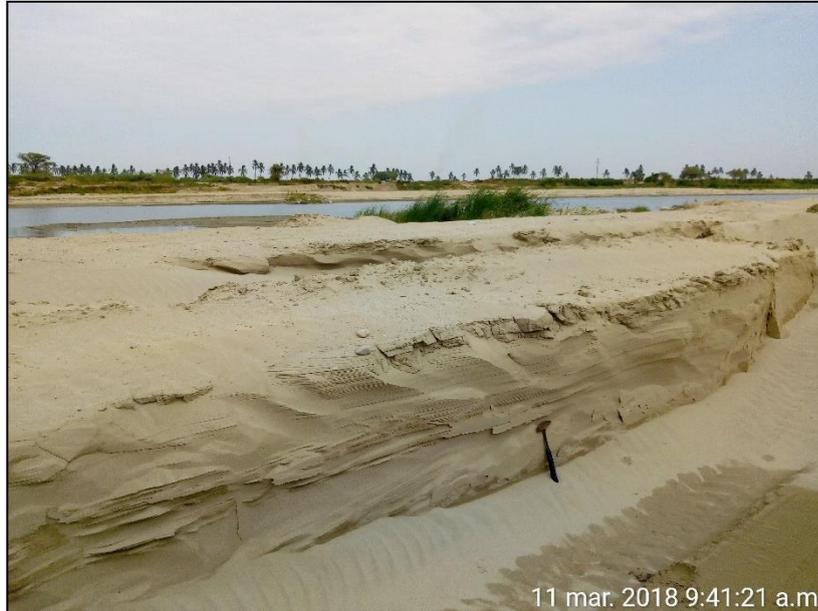
Fotografía N°2. Paquetes arenosos en la superficie con laminaciones de arenas limosas en la base; correspondiente a la Llanura de Inundación.

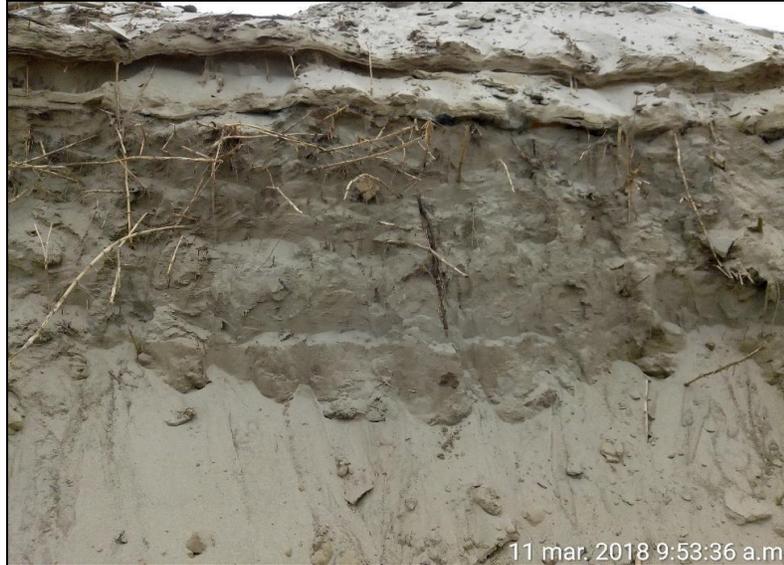
Fotografía N°3. Paquetes arenosos con restos de vegetación seca (maleza).
