MUNICIPALIDAD PROVINCIAL DE PIURA
OFICINA DE INFRESTRUCTURA
DIVISIÓN DE ESTUDIOS Y PROYECTOS

**“REHABILITACIÓN DE LA INSTITUCIÓN
EDUCATIVA INICIAL N° 225 EN LA APV
LOS TITANES EN EL DISTRITO DE PIURA,
PROVINCIA DE PIURA – PIURA”.**

TOMO 02

INFORME TÉCNICO DE DIAGNOSTICO

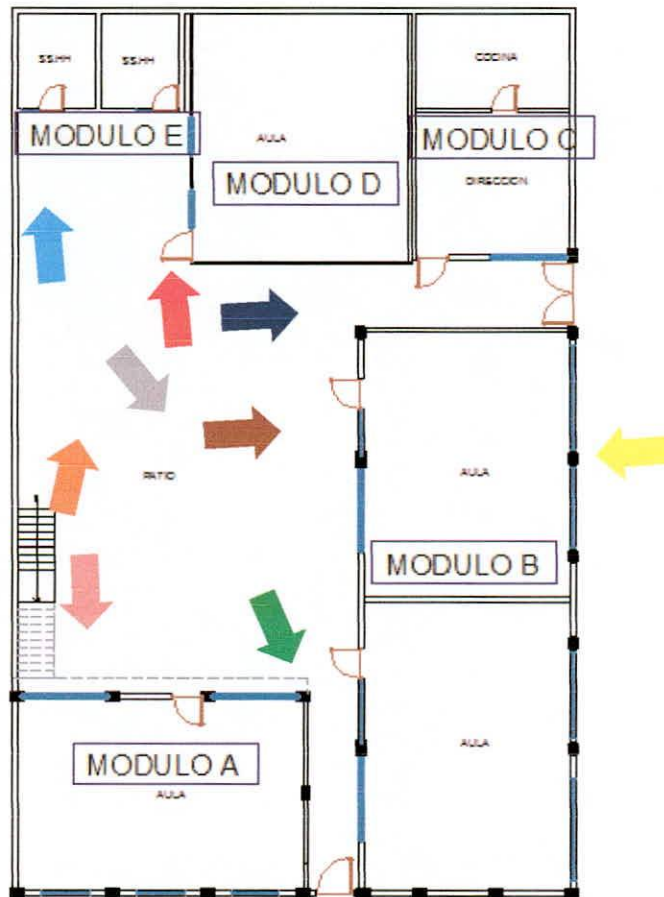
GRÁFICA 1: Pabellones Existentes

El Ingreso principal le lleva directamente al Modulo C a través de un pasadizo y conecta con el Patio de Formación.

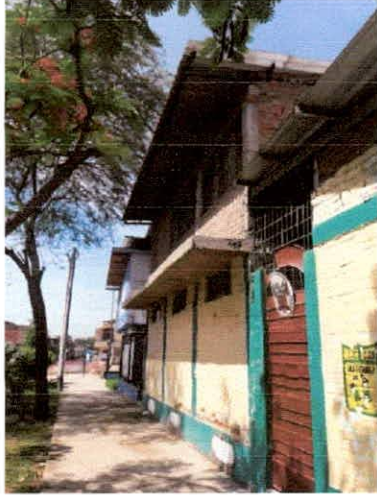
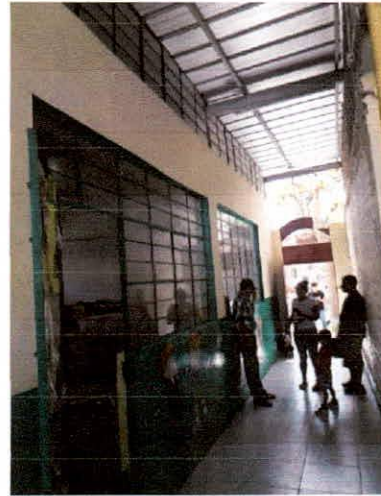
Foto N°01 y 02: Vistas del módulo A, se aprecia la construcción de dos niveles del módulo, la edificación ha sido construido por la APAFA, el cual fue habilita sin asesoramiento técnico, por lo que, a efectos de falla de la estructura, el ambiente del 2do nivel es inhabitable.

Los módulos que conforman las edificaciones de la presente Institución Educativa, han sido afectadas por el Fenómeno del Niño Costero 2017 a causa de las lluvias intensas; la afectación ha ocasionado daños en los acabados de las edificaciones existente (sobre todo por la antigüedad de los mismos, lo cual incrementa la afectación), pisos, etc., sumado a que el sistema constructivo de la mayor parte de la infraestructura es autoconstrucción (APAFA), correspondiendo a daños que ameritan la Rehabilitación de la infraestructura que reúna las condiciones técnicas de habitabilidad y funcionalidad para el servicio educativo. Por lo que se deberá demoler

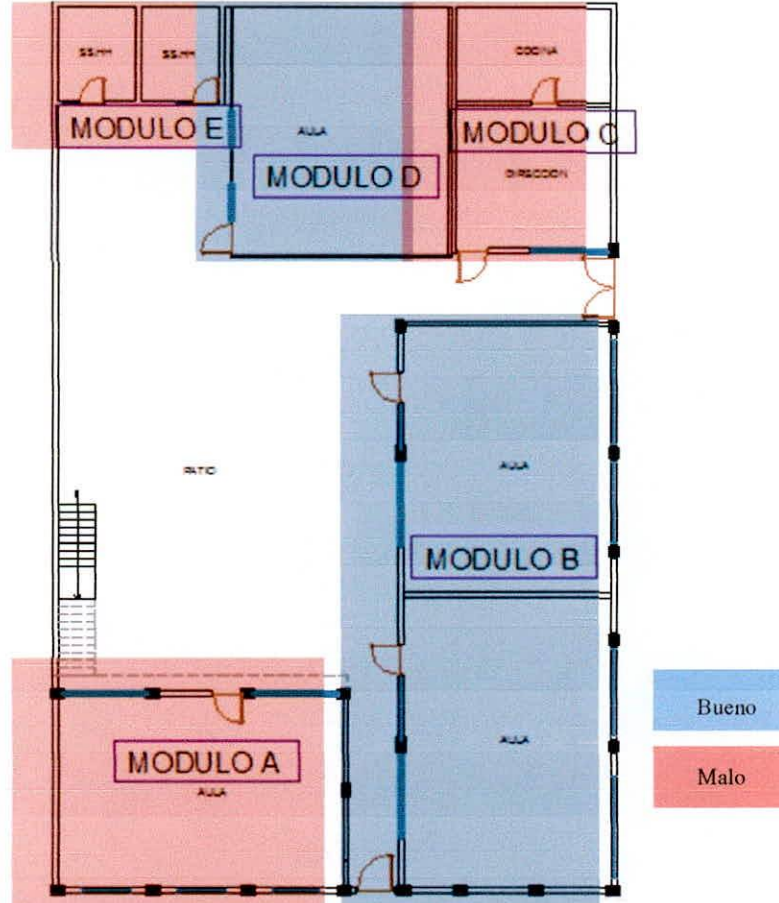
GRÁFICA 2: Pabellones Existentes

Por el ingreso secundario se atraviesa un pasadizo que divide el modulo A y el modulo B, atravesando este pasadizo se llega al patio de formación que a la vez es el patio de recreo y área de juegos, y frente a este pasadizo se encuentra el módulo D y E.

Se aprecia que en la Institución educativa no tiene una distribución espacial que articule funcionalmente los ambientes o espacios educativos según la normativa vigente de espacios educativos.
