INFORME DE DIAGNOSTICO

REHABILITACION DEL LOCAL ESCOLAR 15313 DEL DISTRITO DE CATACAOS, PROVINCIA DE PIURA - PIURA

CÓDIGO LOCAL 413487

CÓDIGO IRI: 2481984

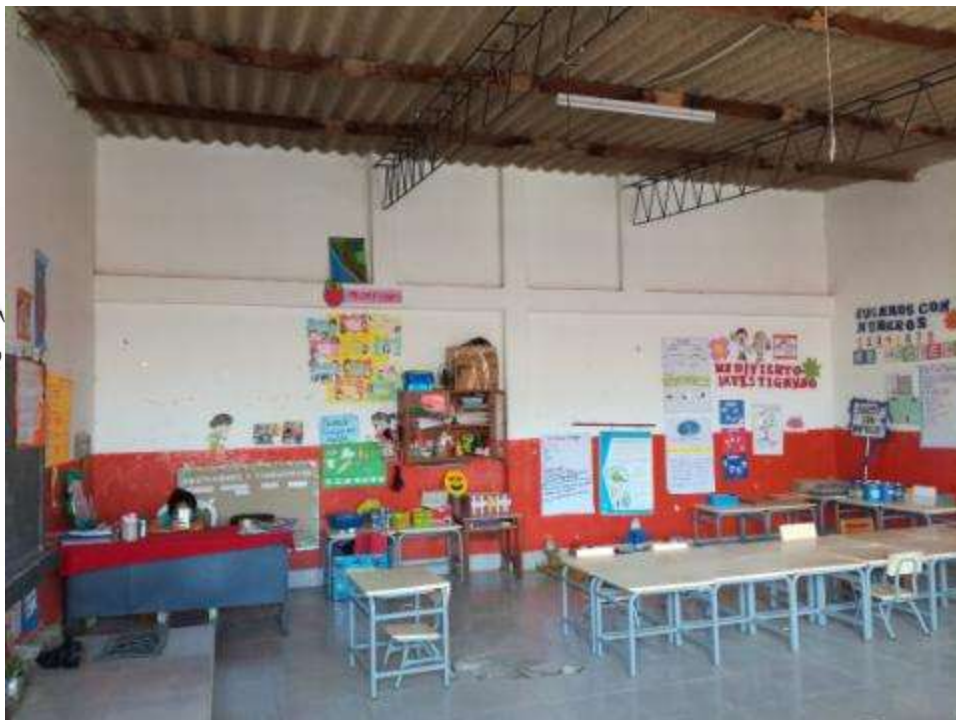
Foto N° 9: Vista de elevación frontal se aprecia el módulo del aula de 2do grado (MODULO 5), con puertas y ventanas metálicas, algunas sin vidrios, las paredes en el exterior cuentan con un recubrimiento de pintura que está en estado regular en los sobrecimientos, muros y columnas. El piso interior es de cerámica blanca, y la vereda de circulación es de cemento pulido las cuales se han levantado debido a las raíces de los árboles que se encuentran cerca.

Foto N° 10: Vista el interior del aula de 2do grado (MODULO 5)

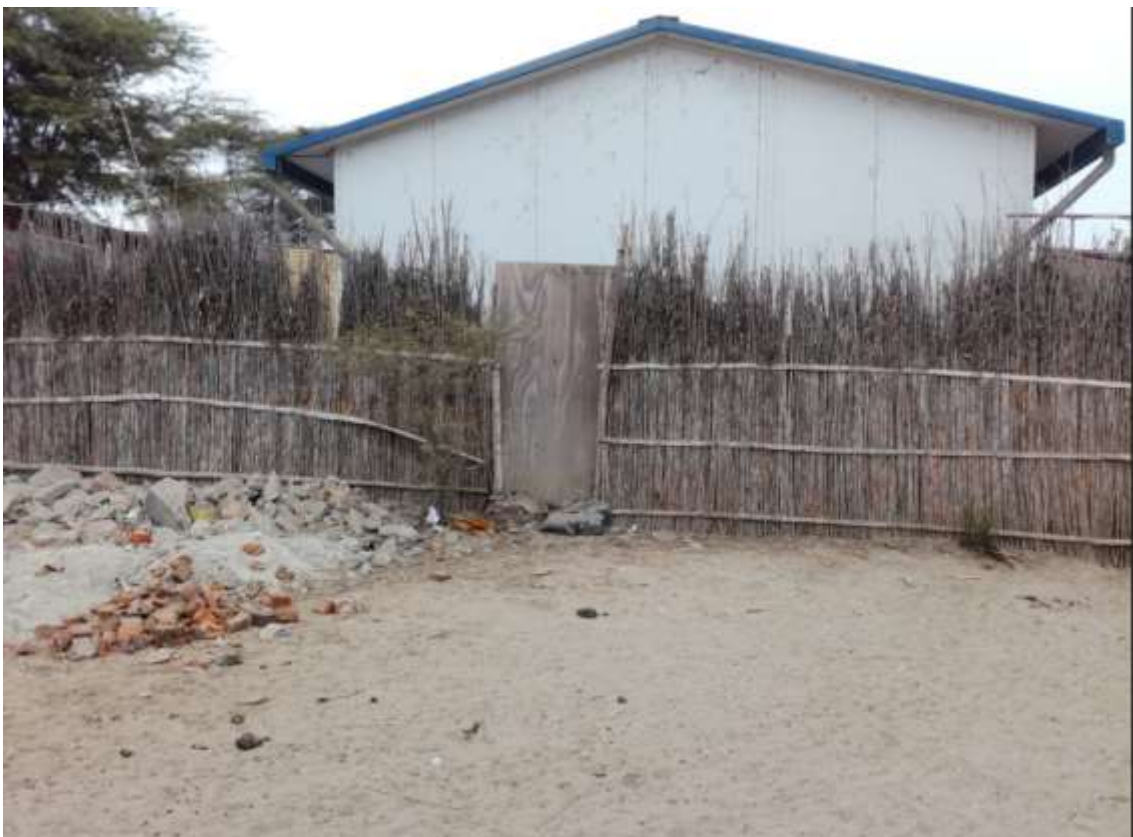
Foto N° 19: Vista lateral del MODULO 10 (aula de 4to grado): se aprecia el estado de regular conservación del módulo, además el poco confort que recibirán alumnos y docentes por el material en un clima como el de la costa. El sistema de drenaje desagua a menos de un metro del módulo.

Foto N° 20: Vista lateral del MODULO 10.

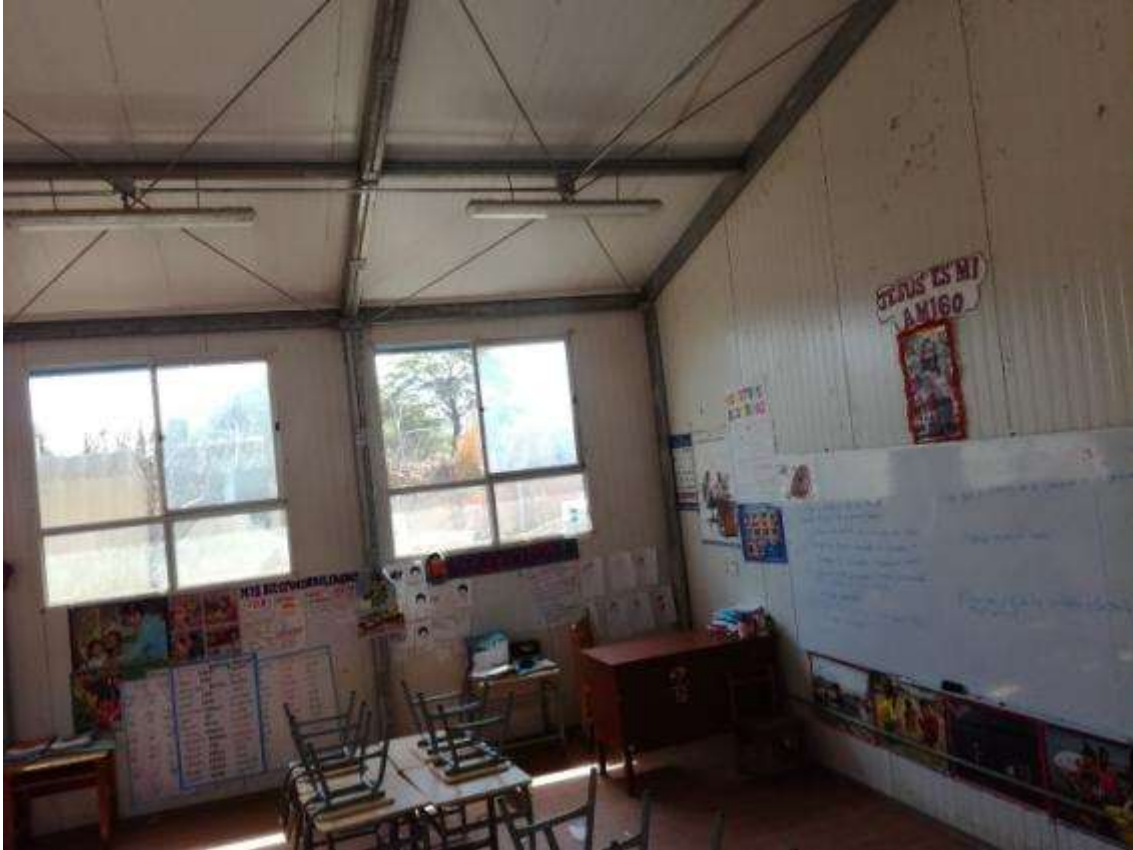
Foto N° 21: Vista interior del módulo prefabricado (MODULO 10)

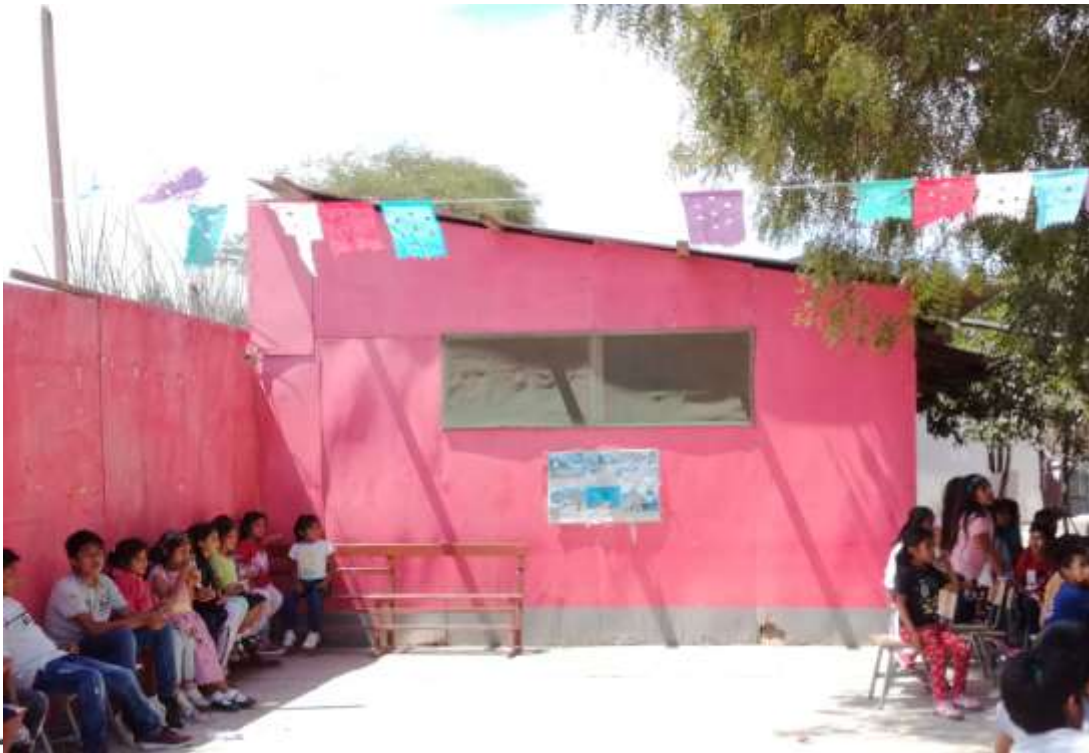
Foto N° 25: Vista interior lateral del aula de 5to grado (MODULO 12), material prefabricado, dando un bajo nivel de servicio para alumnos y profesores.

Foto N° 26: Vista exterior lateral del aula de 5to grado (MODULO 12)

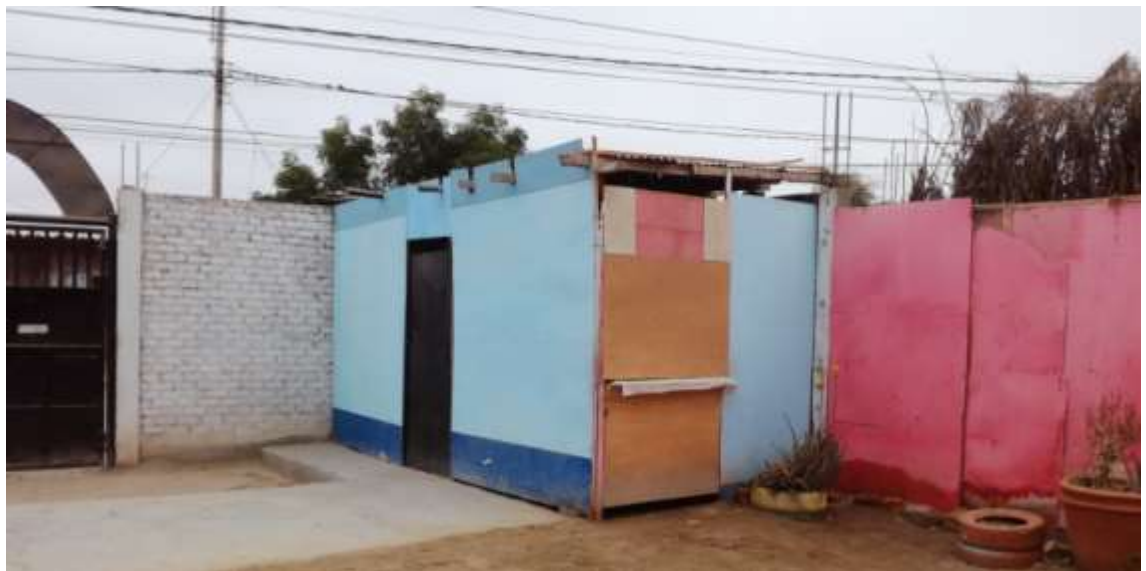
ITEM		ESTADO ACTUAL			
		ESTRUCTURA	ARQUITECTURA	INST. SANITARIAS	INST. ELECTRICAS
MURO	CERCO PERIMETRICO	Presenta deficiencia, sin vigas de amarre	Mantenimiento de pintura en mal estado.	No presenta.	No presenta.

Foto N°27: Vista frontal del muro que funciona como cerco perimetrico.
