PROYECTO :
ELABORACION DE 03 EXPEDIENTES TECNICOS DE INSTITUCIONES EDUCATIVAS, DISTRITO DE PIURA - PROVINCIA DE PIURA - PIURA

COMPONENTE 03:
"REHABILITACION DEL LOCAL DE LA INSTITUCION EDUCATIVA PARCEMON SILDARRIAGA MONTEJO PIURA-PROVINCIA PIURA- REGION PIURA"

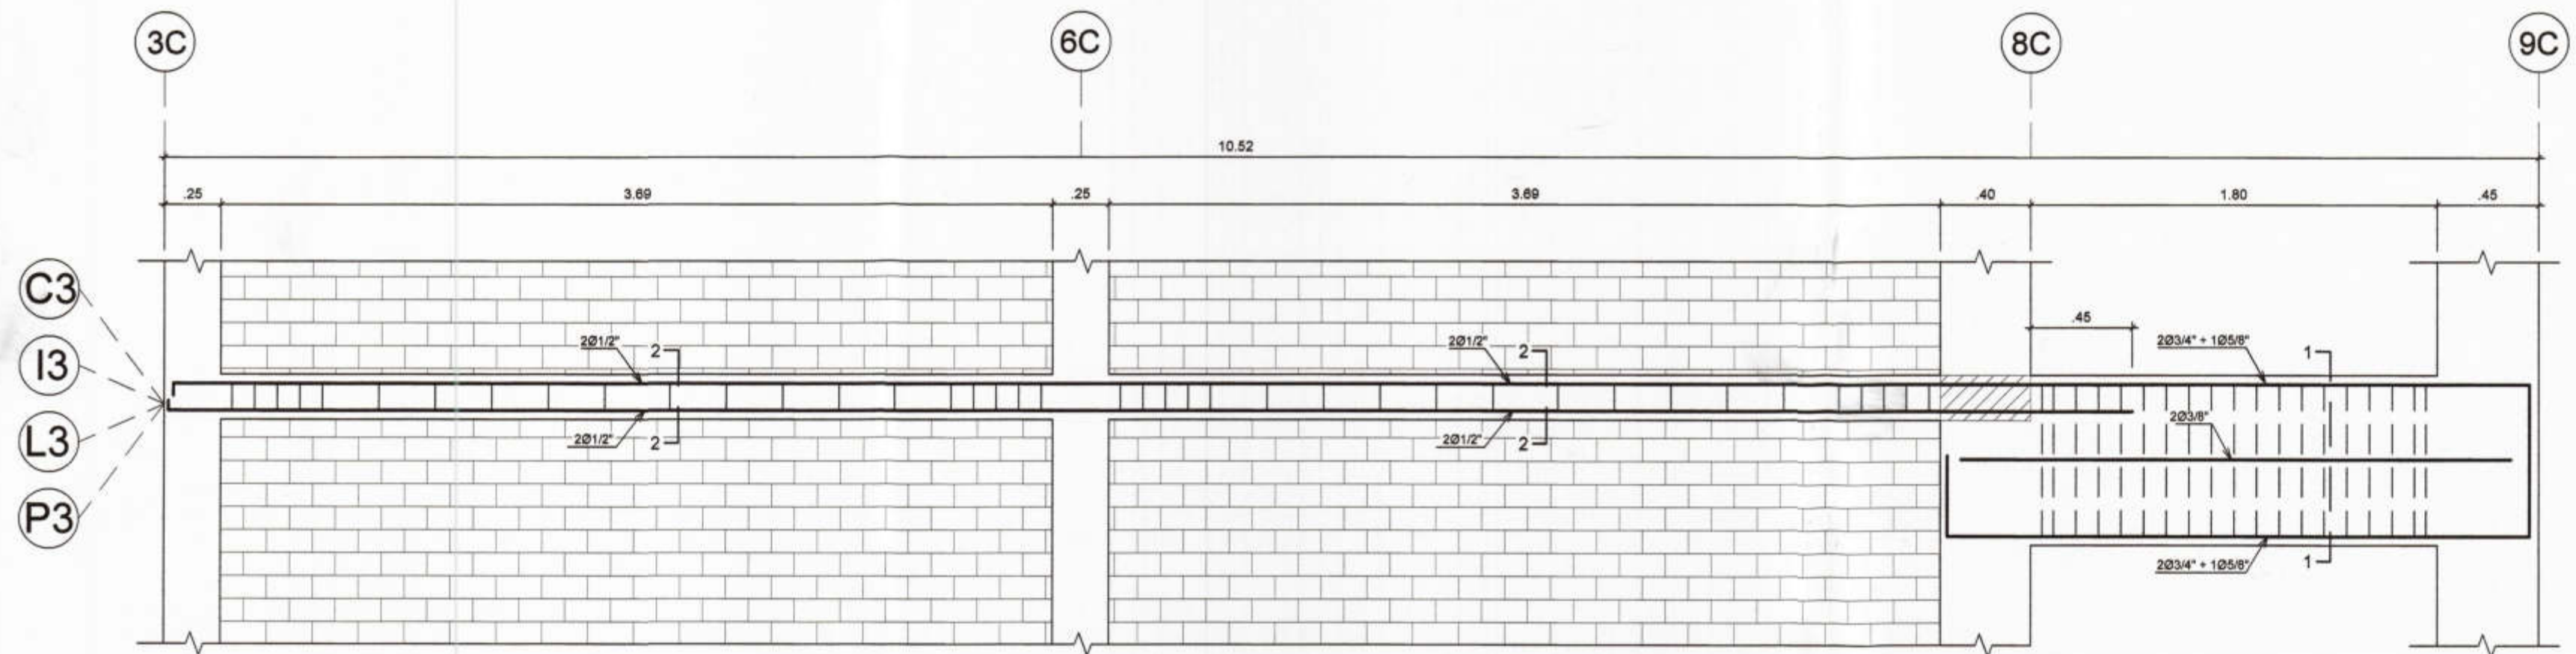
Ø 8MM:1 @ 05.4 @ .10, Rto @ 25 c/s
VIGA V-101
