PROYECTO :
 ELABORACION DE 03
 EXPEDIENTES TECNICOS
 DE INSTITUCIONES
 EDUCATIVAS, DISTRITO DE
 PIURA - PROVINCIA DE
 PIURA - PIURA

COMPONENTE 03:
 "REHABILITACION DEL
 LOCAL DE LA INSTITUCION
 EDUCATIVA PARCEMON
 SILDARRIAGA MONTEJO
 PIURA-PROVINCIA PIURA-
 REGION PIURA"

ESPECIALIDAD:
 ESTRUCTURAS
 PLANO:
 CIMENTACION - MODDESARROLLO DE
 VIGAS -DETALLES - MODULO 06
 DIBUJO: ATHP ESCALA: 1/50 FECHA:
 SETIEMBRE 2019

LAMINA:
 MODULO 06
 E-31A

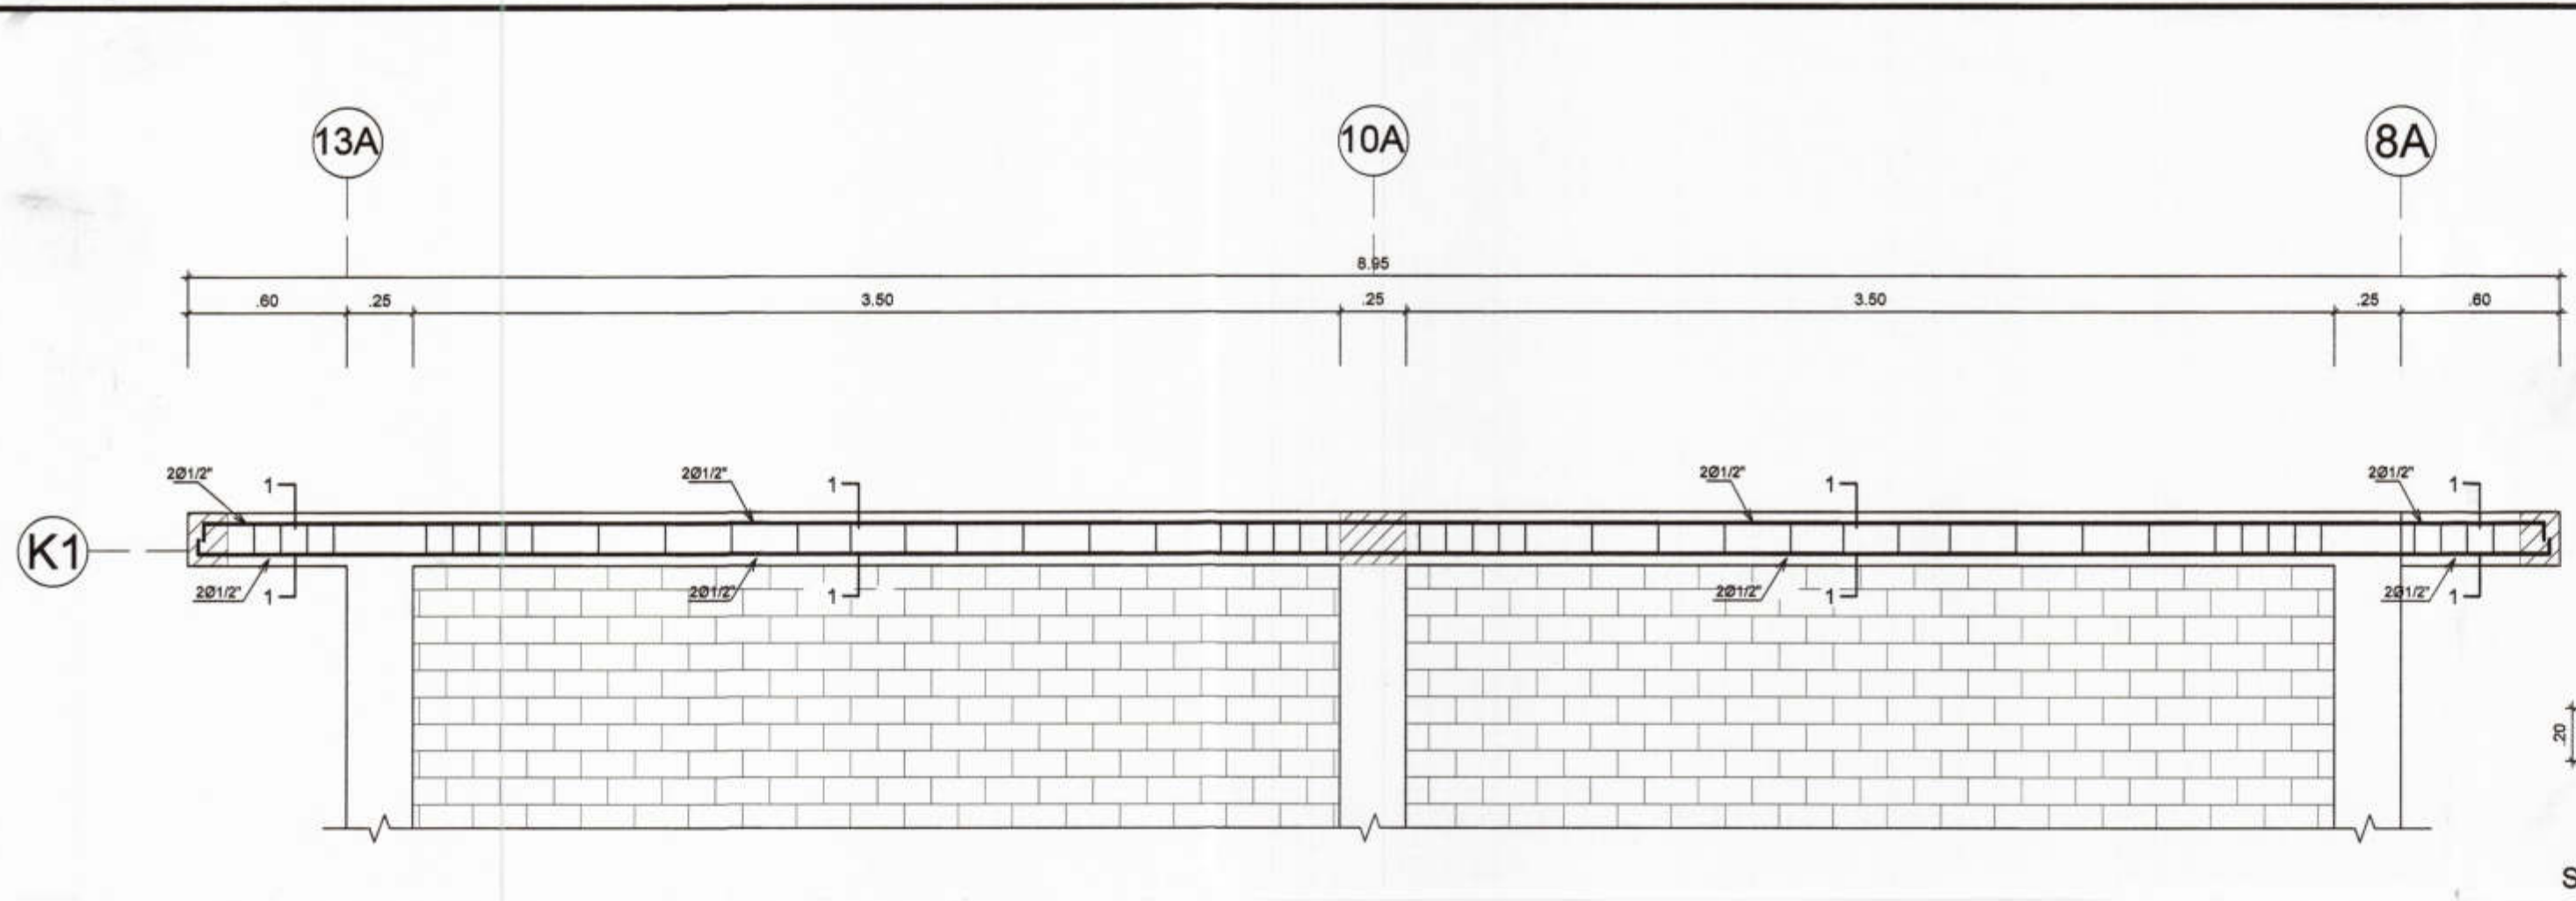
VIGA VB: Ø 3/8" 1 @ 05.4 @ .10, Rto @ 25
 VIGA V-101: Ø 8MM 1 @ 05.4 @ .10, Rto @ 25 c/s
 VIGA V-103: Ø 3/8" 1 @ 05.4 @ .10, Rto @ 25

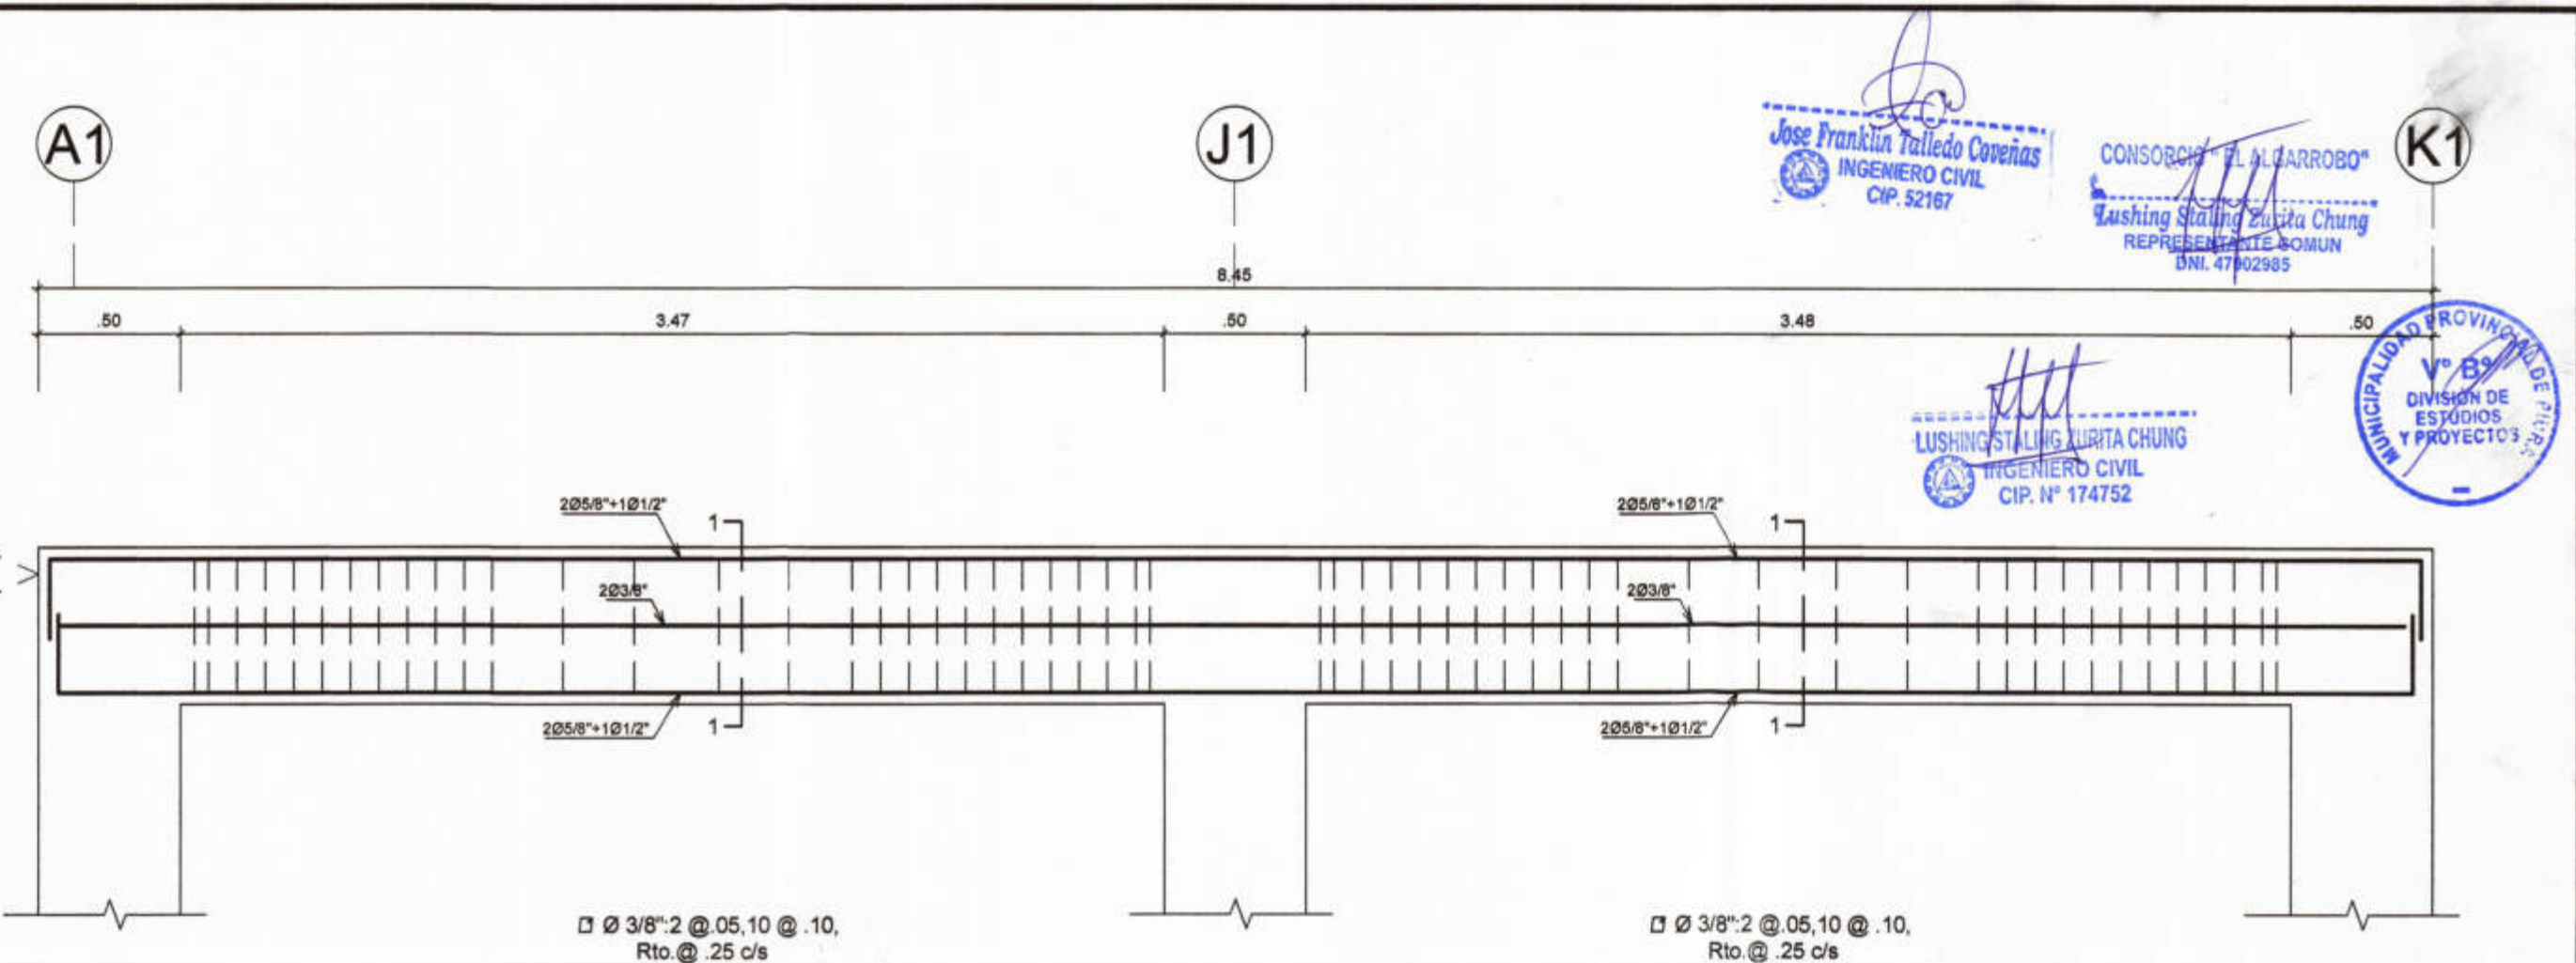
VIGA V-103: Ø 3/8" 2 @ 05.10 @ .10, Rto @ 25 c/s

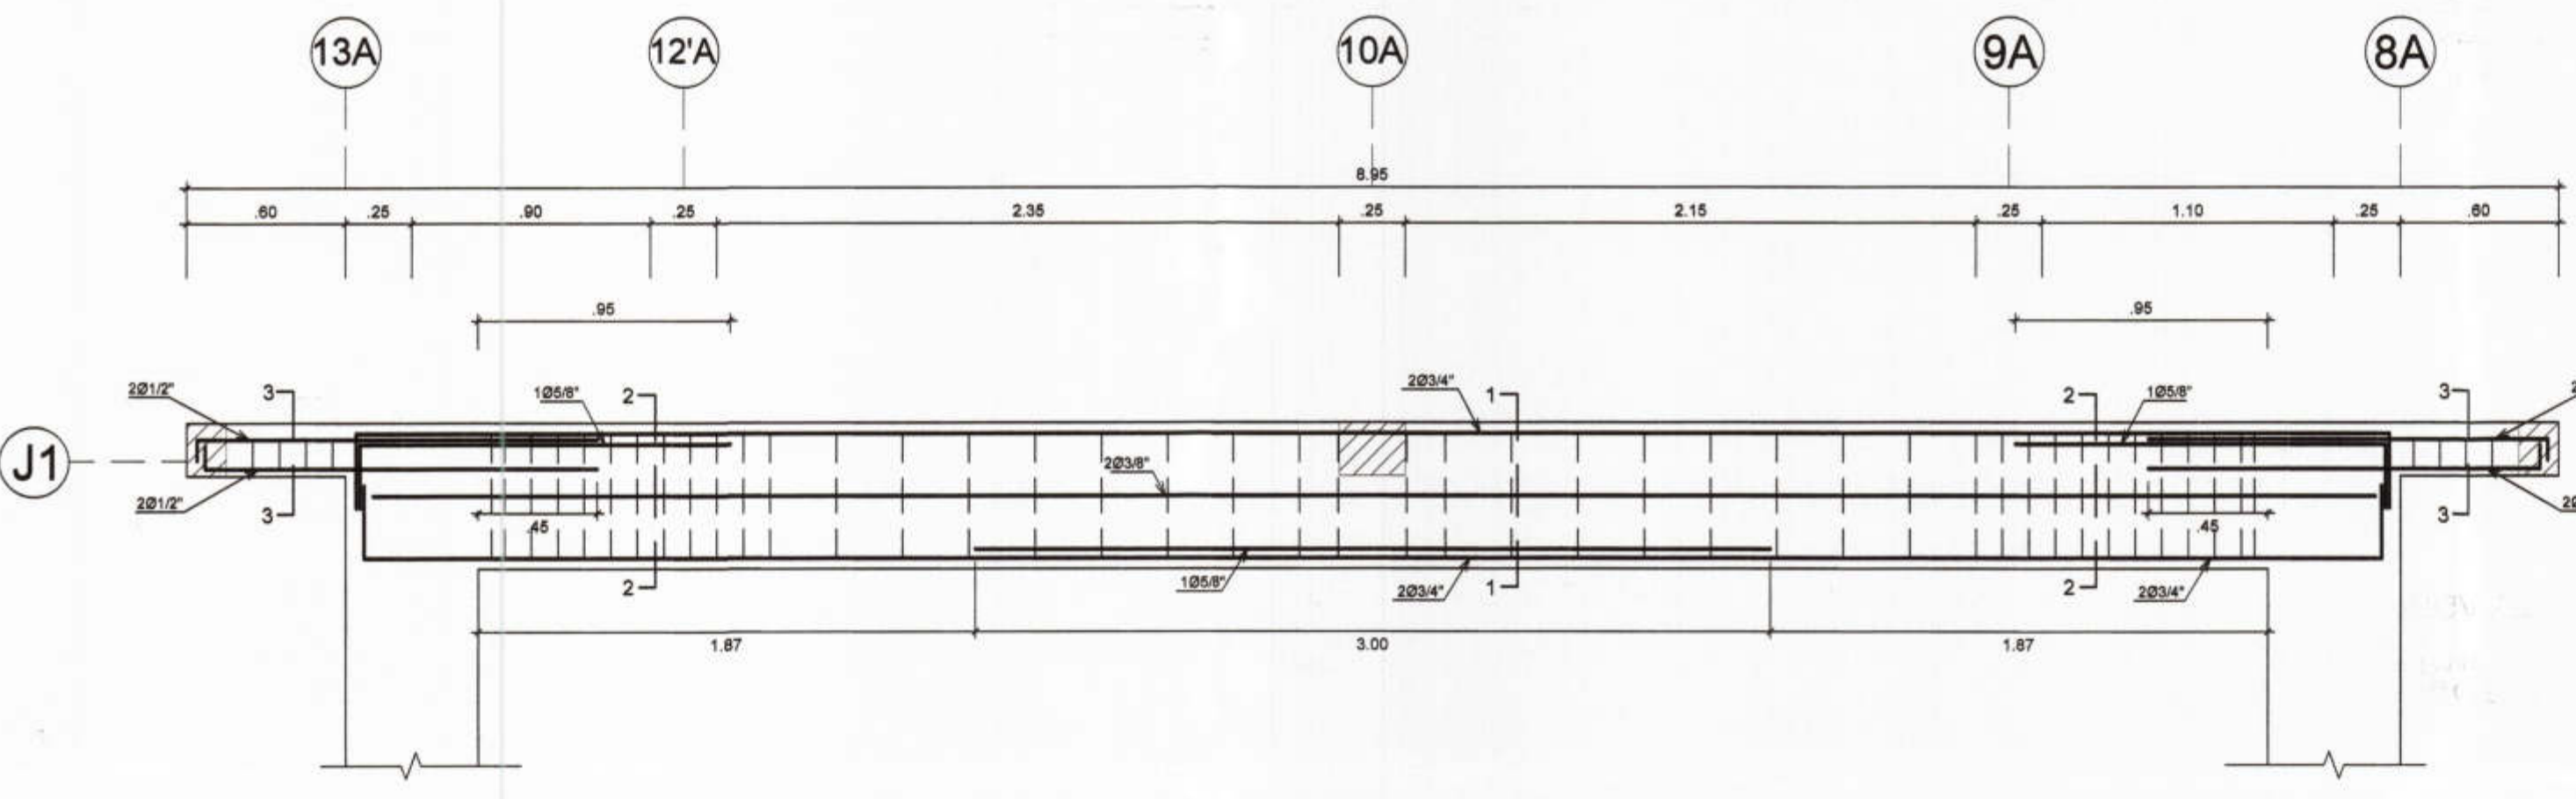
VIGA VB: Ø 3/8" 1 @ 05.4 @ .10, Rto @ 25
 VIGA V-102: Ø 3/8" 2 @ 05.10 @ .10, Rto @ 25

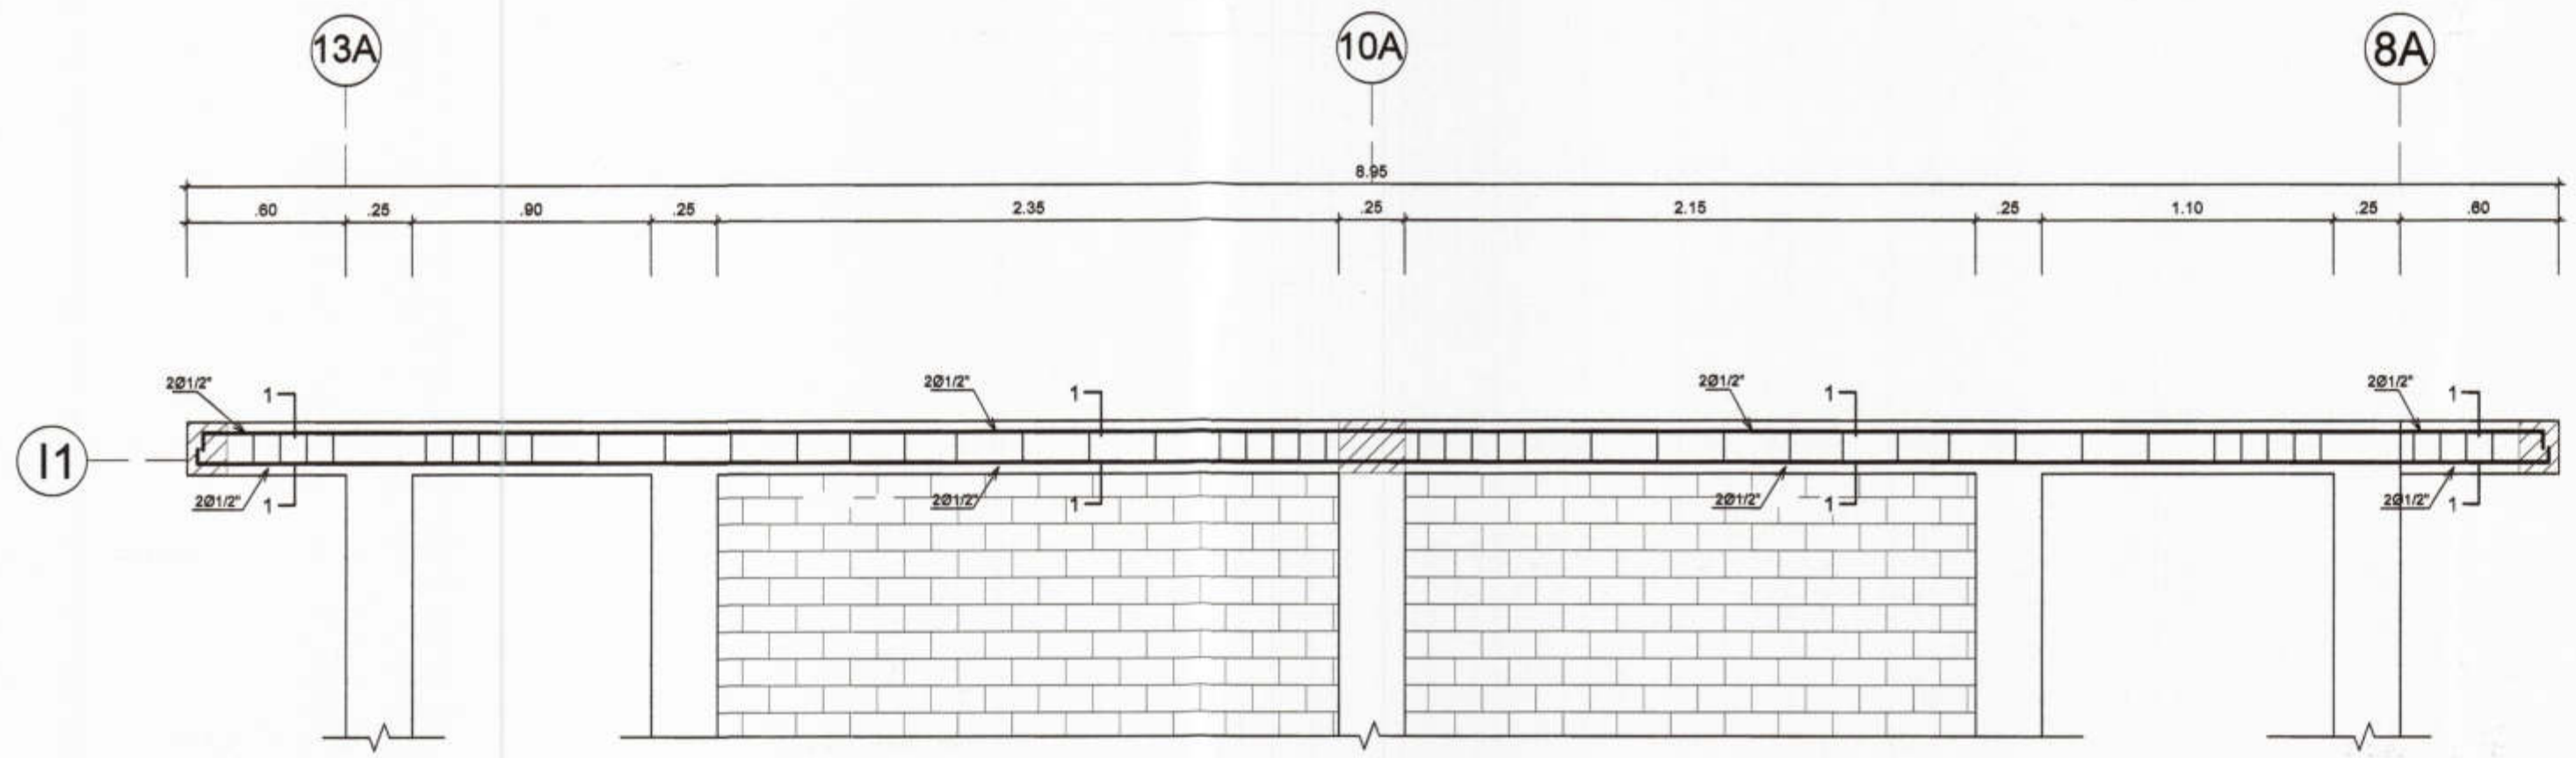
VIGA VB: Ø 3/8" 1 @ 05.4 @ .10, Rto @ 25
 VIGA V-101: Ø 8MM 1 @ 05.4 @ .10, Rto @ 25 c/s

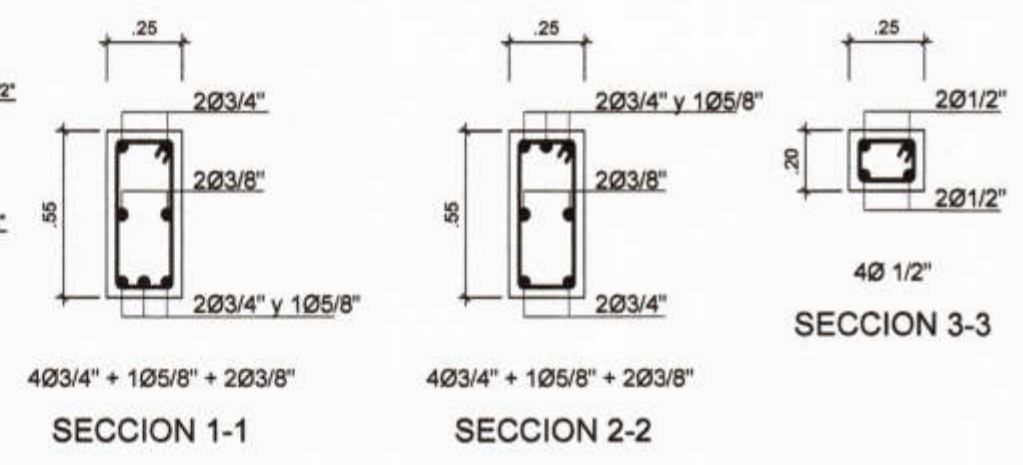
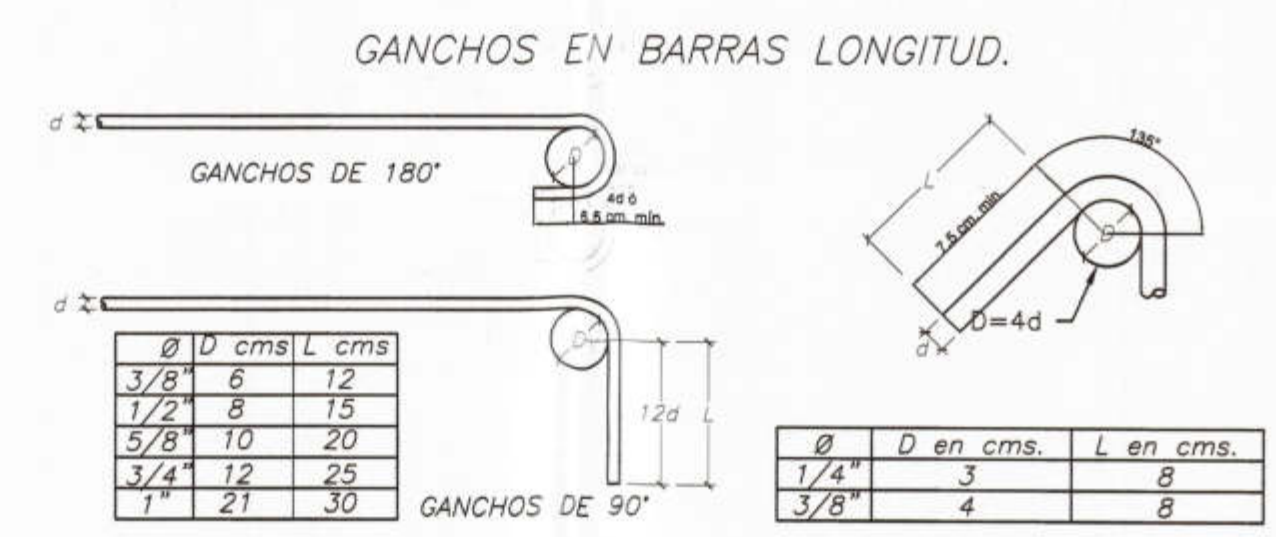
SECCION 1-1: 4Ø 3/4" + 1Ø 5/8" + 2Ø 3/8"
 SECCION 2-2: 4Ø 3/4" + 1Ø 5/8" + 2Ø 3/8"
 SECCION 3-3: 4Ø 1/2"

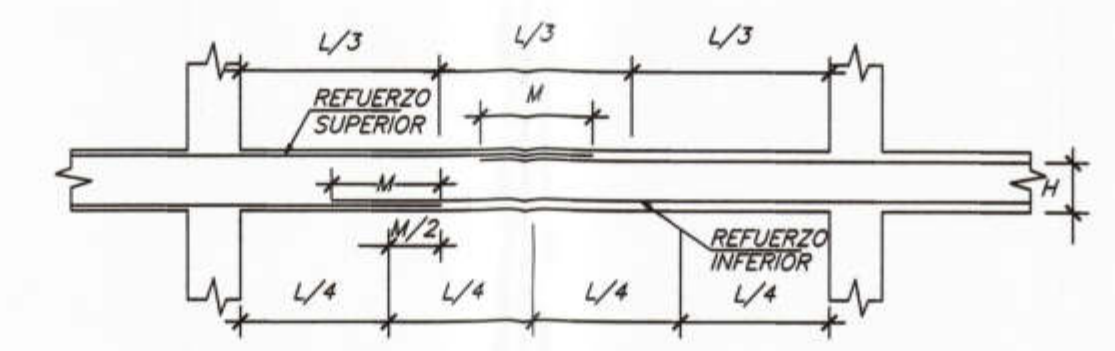
(*) EN CASO DE CORTAR EL 100% DE VARILLAS INCREMENTAR LA LONGITUD DE EMPALME EN 30%

EMPALMES EN VIGAS
 LOCALIZACION Y LONGITUD
 DETALLES DE EMPALMES
