ENSAYO DE CORTE DIRECTO
 (NORMA ASTM - D3080)

INFORME N° : 001
 SOLICITANTE : MUNICIPALIDAD PROVINCIAL DE PIURA
 PROYECTO : Rehabilitación del Local Escolar 14051 con Código Local 413835 – Caserio Santa Rosa – Distrito de Cura Mori - Piura – Piura
 UBICACIÓN : CASERIO SANTA ROSA
 FECHA : SETIEMBRE DEL 2019
 ESTRUCTURA : COLEGIO
 Sondaje : TR - 01
 CALICATA : C-3
 Profundidad (m) : 0.00 - 3.00
 Clasificación (SUCS) : CL
 Estado de la muestra : INALTERADO
 Veloc. de Ensayo (mm/min) : 0.5
 Tiempo de Consolidación (horas) : 24 horas

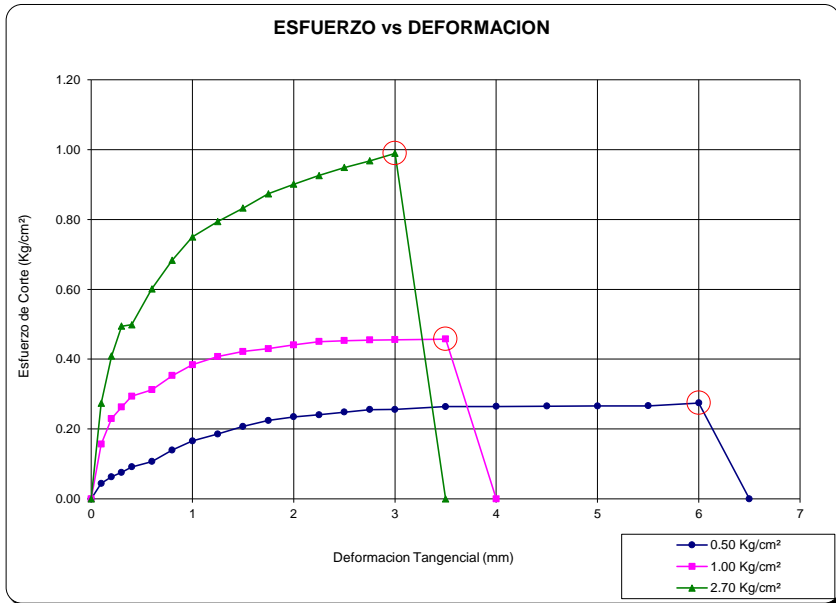
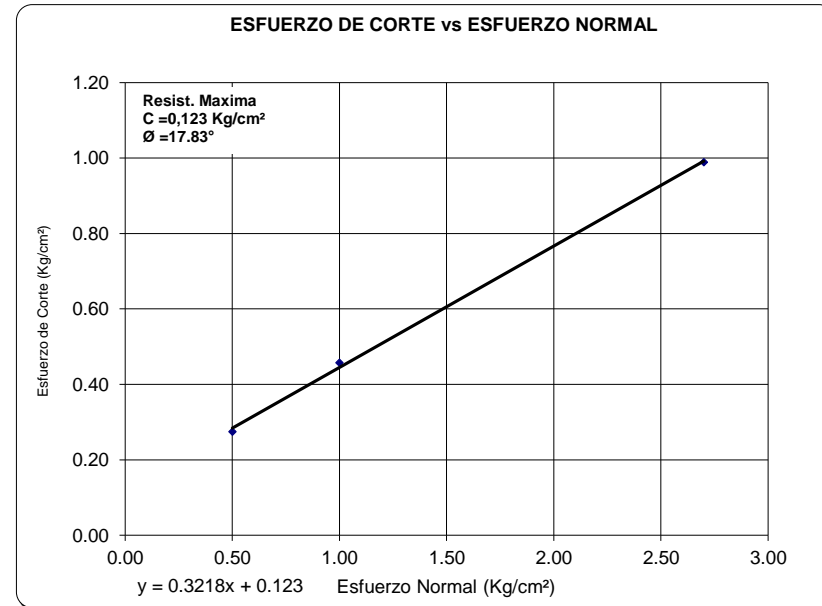
Sondaje : TR - 01
Progresiva : C-3
Profundidad (m) : 0.00 - 3.00
Clasificación (SUCS) : CL
Estado de la muestra : INALTERADO
Veloc. De Ensayo (mm/min) : 0.5
