# ESTUDIO GEOTECNICO Y DE MECANICA DE SUELOS, PROYECTO: "REHABILITACIÓN DEL LOCAL ESCOLAR 14033 CON CÓDIGO LOCAL 414651 CENTRO POBLADO TUNAPE - LA UNIÓN - PIURA-

El presente estudio Geológico y de Mecánica de Suelos del proyecto denominado **ESTUDIO GEOTECNICO Y DE MECANICA DE SUELOS, PROYECTO: "REHABILITACION DEL LOCAL ESCOLAR 14033 CON CÓDIGO LOCAL 414651 CENTRO POBLADO TUNAPE - LA UNIÓN - PIURA- PIURA"** ha sido elaborado a solicitud de la Municipalidad Provincial de Piura con el objeto de que forme parte del Proyecto Integral y a su vez sea presentado a la oficina respectiva para su trámite y aprobación correspondiente.

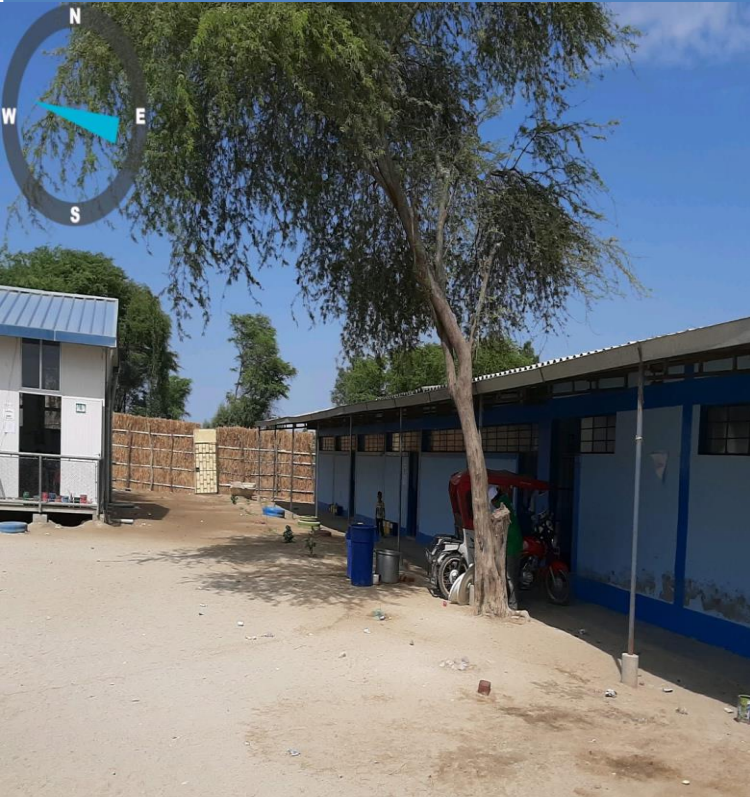
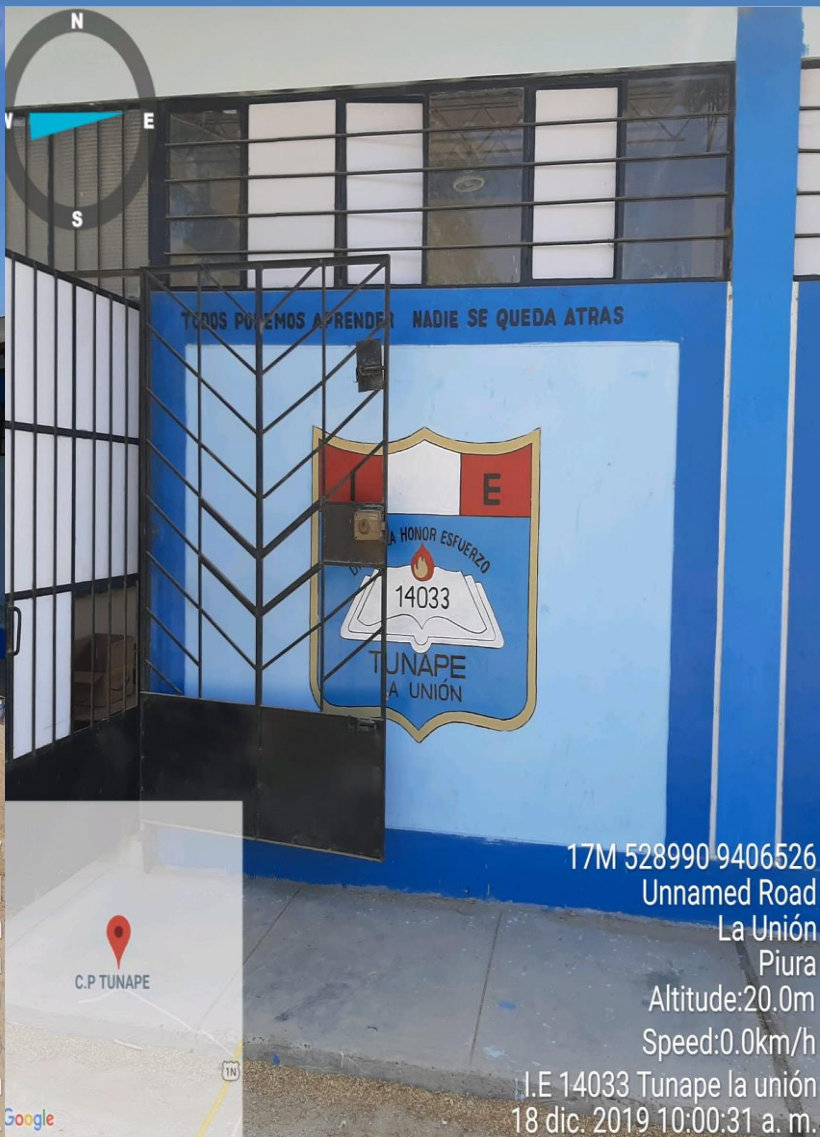
I.E 14033 Tunape la unión  
18 dic. 2019 9:57:51 a. m.

17M 528991 9406527  
Unnamed Road  
La Unión  
Piura  
Altitude:20.0m  
Speed:0.0km/h
