MEMORIA DESCRIPTIVA DE ARQUITECTURA

El nombre del proyecto es: " **REHABILITACIÓN DEL SERVICIO EDUCATIVO DE LA INSTITUCION EDUCATIVA N°15143 DEL CENTRO POBLADO PEDREGAL CHICO DEL DISTRITO DE CATACAOS, PROVINCIA DE PIURA-PIURA**".

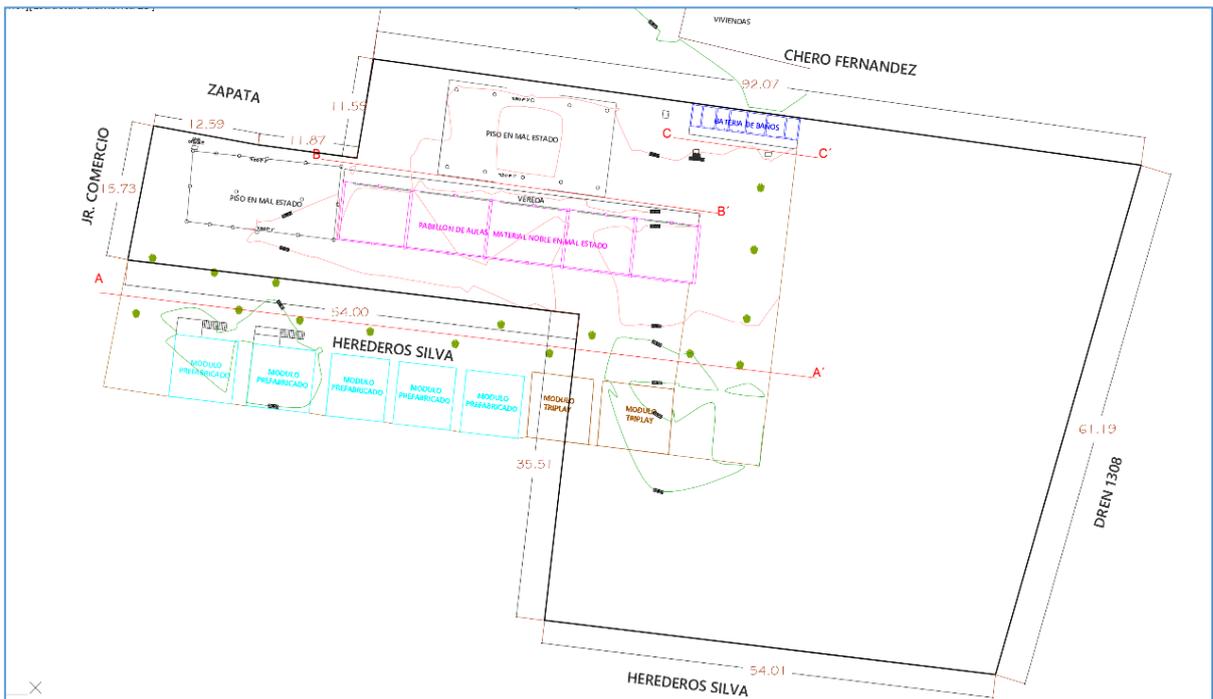
El terreno donde se ubica la institución educativa, de acuerdo al plano del levantamiento topográfico, tiene los siguientes linderos:

- Por el Frente: con Jr.El Comercio , con una línea recta de 15.73 ml.
- Por la Derecha: con Herederos Silva en tres tramos de con una línea recta de 54.00ml,35.50ml y 54.00ml.
- Por la Izquierda: con Chero Fernandez y mide 92.60 y con Prop. Zapata en dos tramos de 25.00 ml y 11.00 ml
- Por el Fondo: con Dren 1308 y mide 64.30ml.

El polígono planteado por la topografía corresponde en compatibilidad y referencia a la Ficha Registral de propiedad que nos proporcionó la directora del Plantel, sin embargo se puede apreciar que existen módulos prefabricados construidos fuera del polígono, sin haber realizado una delimitación de la propiedad de la institución educativa.

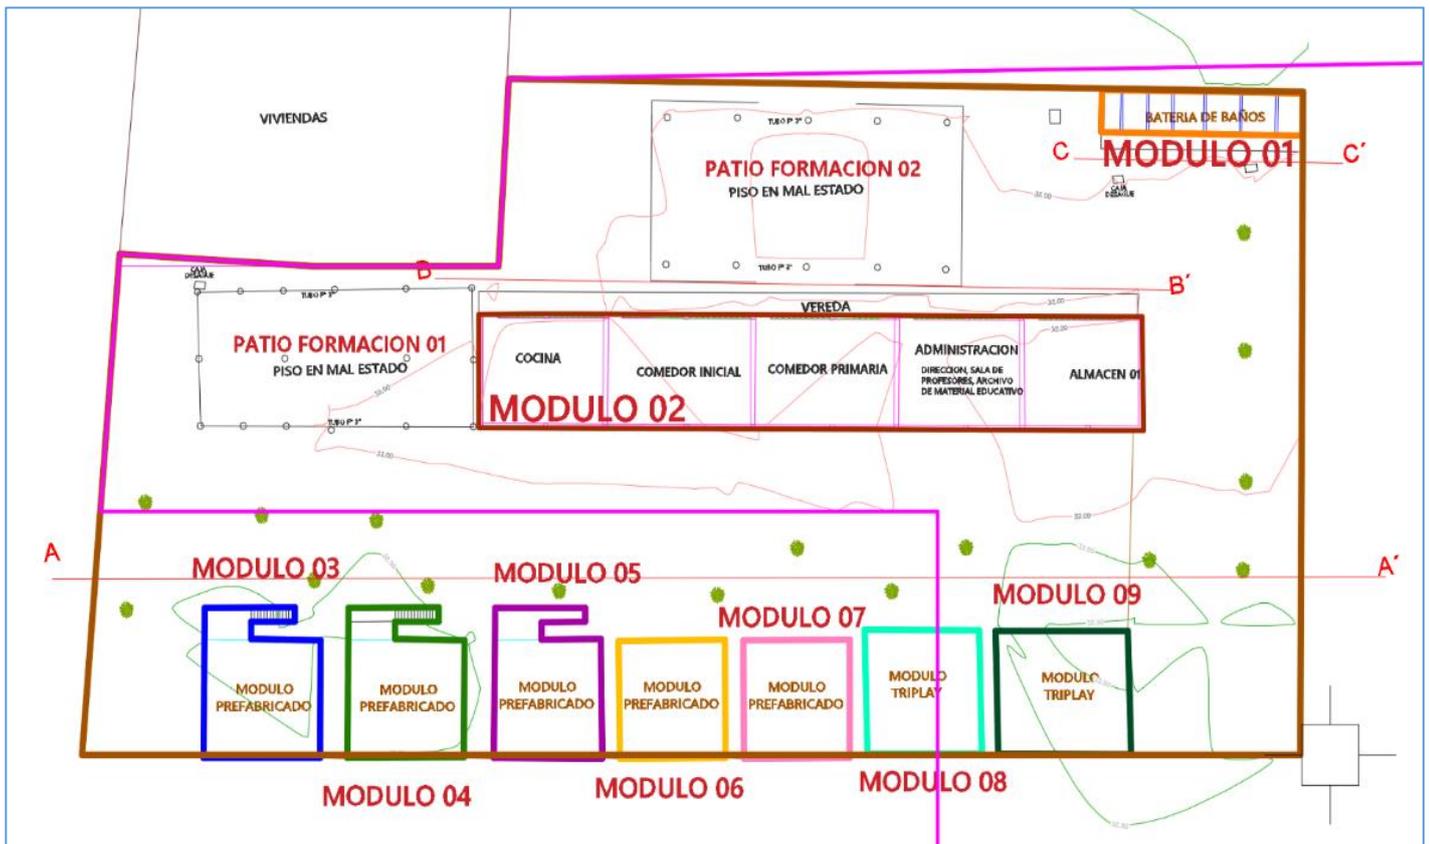
GRÁFICA 1: Pabellones Existentes

La Institución educativa IE. N° 15143, ubicada en el departamento de Piura, en la provincia de Piura y distrito de Catacaos, está conformada por 09 MODULOS que son ambientes donde se ha venido desempeñando la actividad educativa, y están plateados como se aprecia en grafico 1

CUADRO 02: ÁREA DE LOS AMBIENTES EXISTENTES – IE 15413

LEYENDA		
MODULO	AREA	
MODULO 01	28.68	
MODULO 02	265.16	
MODULO 03	54.23	
MODULO 04	53.93	
MODULO 05	50.11	
MODULO 06	49.1	
MODULO 07	49.1	
MODULO 08	55.71	
MODULO 09	64.13

La infraestructura de la IE N° 15413 está conformado por los siguientes 09 módulos:

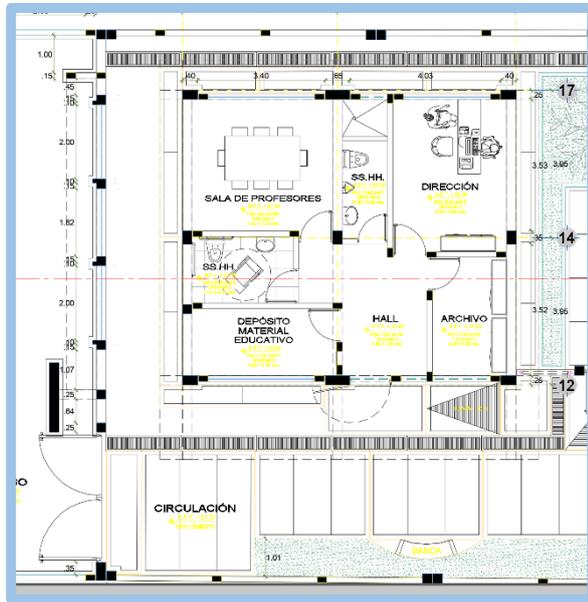
Ilustración 1. Croquis del Modulo 01 de Espacios administrativos en un solo nivel.

Este modulo de 01 solo nivel se ubica ingresando a la institución educativa hacia el lado izquierdo.

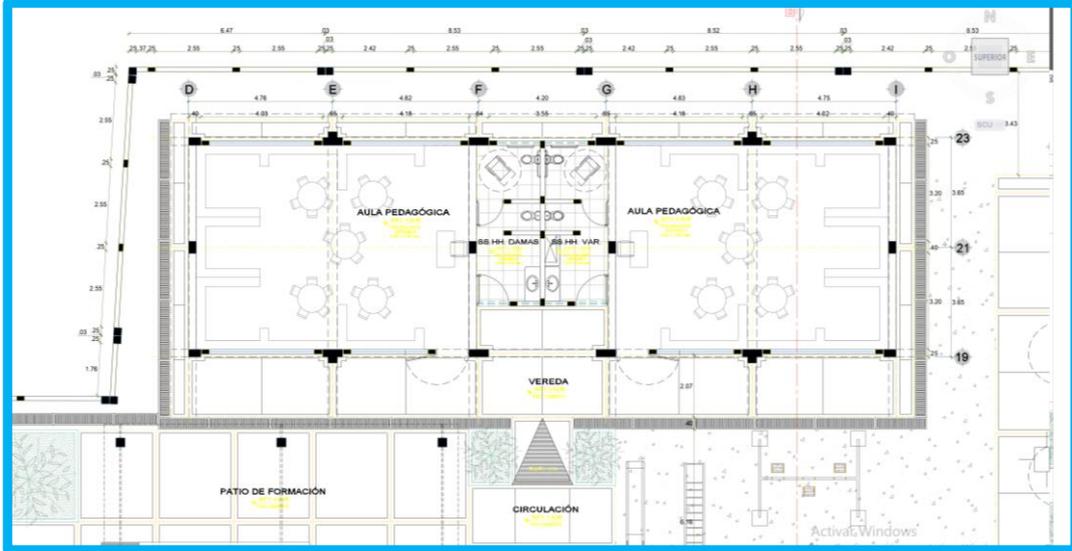
Ilustración 2. Croquis del Modulo 02 de la propuesta arquitectónica.

Este pabellón es de un nivel, y se encuentra ubicado en el area mas estrecha de la institución educativa N°15143.

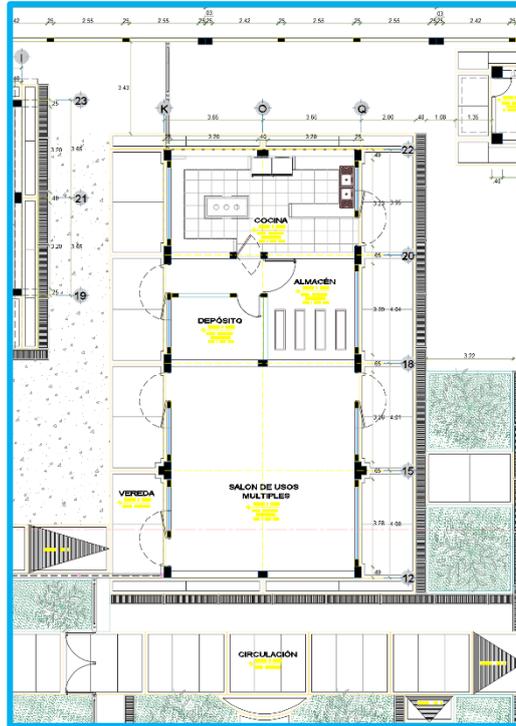
MODULO 03 – COCINA-SUM DE INICIAL

Comprende la cocina que considera ambientes de cocina propiamente dicha, despensa y almacén y para el nivel inicial un ambiente de Sala de usos Múltiples. Además cuentan con circulación exterior, cobertura a dos aguas y las puertas abren hacia el exterior en ángulo de 180° y las puertas internas hacia el interior en ángulo de 90°.

El bloque está proyectado para ser construido con muros de ladrillo KK, columnas y vigas de concreto armado caravista, losa aligerada inclinada de $e=20$ cm con cobertura termoaislante de acero laminado en frío, recubierto con Calaminon TI DE ALUMINIO 3003 H14, 5.00×1.10 apoyadas sobre correas de madera de $2'' \times 2''$ y ésta sobre la losa aligerada. Los muros y columnetas tendrán un acabado tarrajado con mortero 1:5, $e=1.5$ cm y pintados con 2 manos de imprimante, 2 manos de pintura látex vinil acrílico. Los cielos rasos y las viguetas serán tarrajadas con mortero 1:5, $e=1.5$ cm y serán pintados con 2 manos de imprimante, 2 manos de pintura látex acrílico estirenado. Las puertas exteriores e interiores serán de madera machihembrada con marcos de madera cedro de $2'' \times 4''$ y acabado con 2 manos de barniz marino. Las ventanas altas y bajas se proyectan en aluminio anodizado con hojas corredizas en la SERIE 25 (Miyasato o similar) con vidrio Templado de 6 mm. Todos los vanos de ventana llevarán protector de aluminio anodizado según lo indiquen los planos. Los pisos en cada uno de los ambientes serán de piso cerámico antideslizante de color- alto tránsito, fragua gris 0.45×0.45 cm, en cocina,

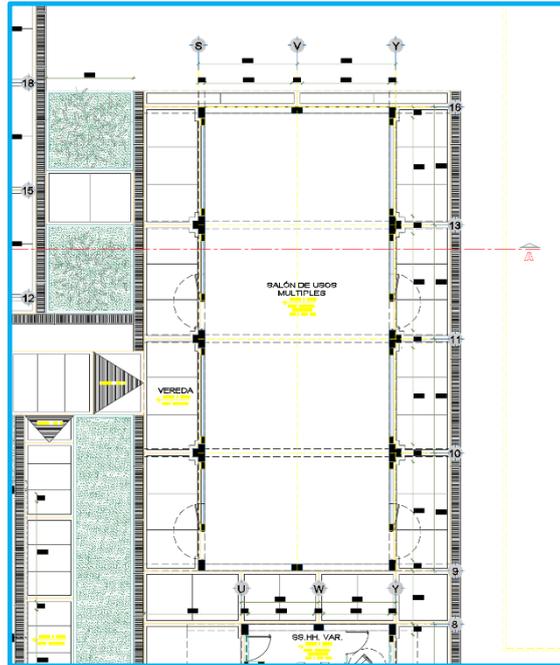
MODULO 04 – SUM DE PRIMARIA

Comprende un ambiente de sala de usos múltiples , que al funcionar como comedor se abastece de la cocina ubicada en modulo 03. Además cuentan con circulación exterior, cobertura a dos aguas y las puertas abren hacia el exterior en ángulo de 180°.

El bloque está proyectado para ser construido con muros de ladrillo KK, columnas y vigas de concreto armado caravista, losa aligerada inclinada de e=20 cm con cobertura termoaislante de acero laminado en frío, recubierto con Calaminon TI DE ALUMINIO 3003 H14, 5.00 x 1.10 apoyadas sobre correas de madera de 2"x2" y ésta sobre la losa aligerada. Los muros y columnetas tendrán un acabado tarrajado con mortero 1:5, e=1.5 cm y pintados con 2 manos de imprimante, 2 manos de pintura látex vinil acrílico. Los cielo rasos y las viguetas serán tarrajadas con mortero 1:5, e=1.5 cm y serán pintados con 2 manos de imprimante, 2 manos de pintura látex acrílico estirenado. Las puertas exteriores e interiores serán de madera machihembrada con marcos de madera cedro de 2"x4" y acabado con 2 manos de barniz marino. Las ventanas altas y bajas se proyectan en aluminio anodizado con hojas corredizas en la SERIE 25 (Miyasato o similar) con vidrio

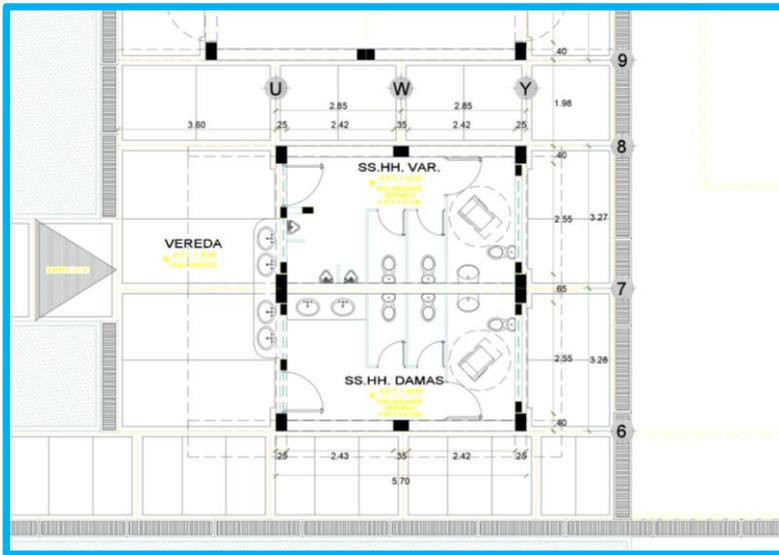
MODULO 05 – SERVICIOS HIGIENICOS PRIMARIA

Comprende ambientes de servicios higiénicos para niños y para niñas , considerando según norma 3 inodoros para niños ,tres para niñas, tres urinarios para niños, y 06 puntos de lavatorios para niños y niñas. Cada servicio higiénico comprende un cubículo de discapacitados. Además cuentan con circulación exterior, cobertura a dos aguas y las puertas abren hacia el exterior en ángulo de 90°.

El bloque está proyectado para ser construido con muros de ladrillo KK, columnas y vigas de concreto armado caravista, losa aligerada inclinada de e=20 cm con cobertura termoaislante de acero laminado en frío, recubierto con Calaminon TI DE ALUMINIO 3003 H14, 5.00 x 1.10 apoyadas sobre correas de madera de 2"x2" y ésta sobre la losa aligerada. Los muros y columnetas tendrán un acabado tarrajado con mortero 1:5, e=1.5 cm y pintados con 2 manos de imprimante, 2 manos de pintura látex vinil acrílico. Los cielos rasos y las viguetas serán tarrajadas con mortero 1:5, e=1.5 cm y serán pintados con 2 manos de imprimante, 2 manos de pintura látex acrílico estirenado. Las puertas exteriores e interiores serán de madera machihembrada con marcos de madera cedro de 2"x4" y acabado con 2 manos de barniz marino. Las ventanas altas y bajas se proyectan en aluminio anodizado con hojas corredizas en la SERIE 25 (Miyasato o similar) con vidrio Templado de 6 mm. Todos los vanos de ventana llevaran protector de aluminio anodizado según lo indiquen los planos. Los pisos serán de piso cerámico antideslizante de color- alto

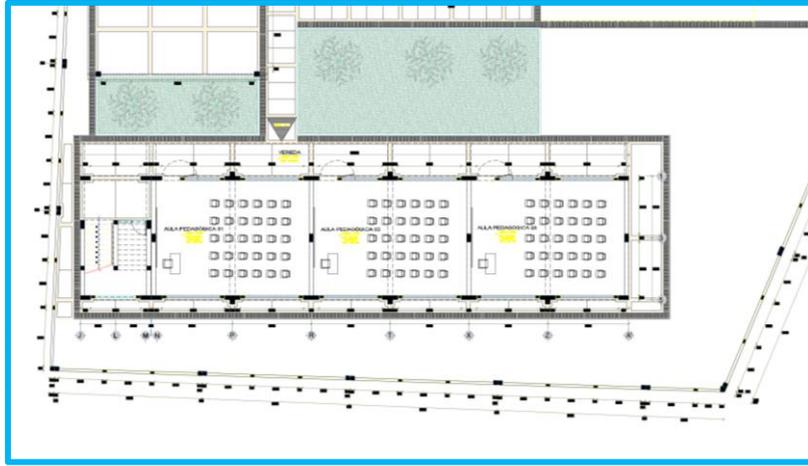
Ilustración 63. Croquis del Modulo 06 de la propuesta arquitectónica.

Este pabellón es de dos niveles, y se encuentra ubicado en el área expandida de la institución educativa N°15143.
