LABORATORIO DE MECANICA DE SUELOS Y PAVIMENTOS

ESTUDIO DE MECANICA DE SUELOS PARA EL PROYECTO:

**REPARACION DE PISTA, EN EL (LA) Y
VEREDAS EN LA URBANIZACION QUINTA
ANA MARIA EN LA LOCALIDAD DE PIURA**

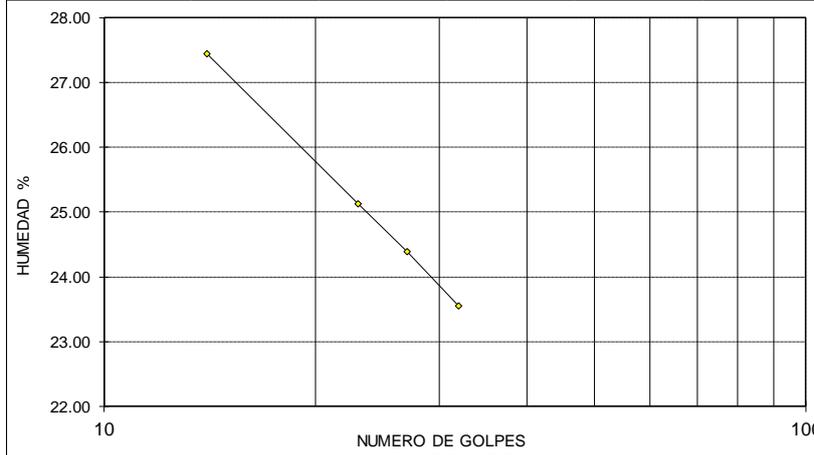
L.L. = 25.12
IP = N.P

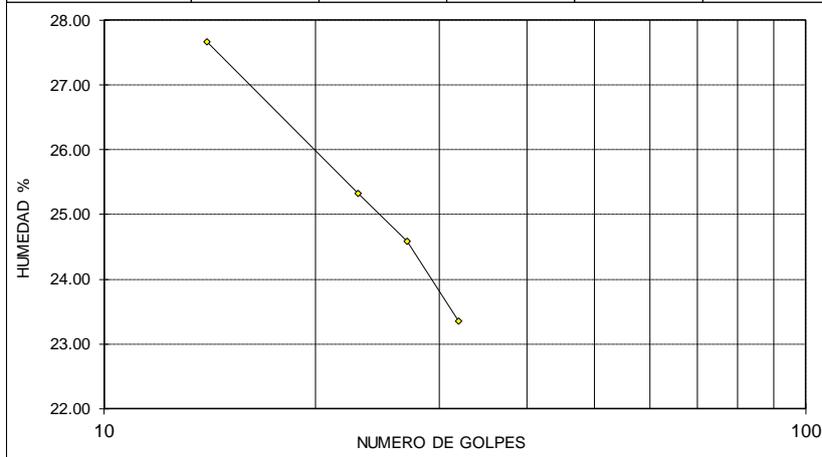
L.L. =	25.24
IP =	N.P

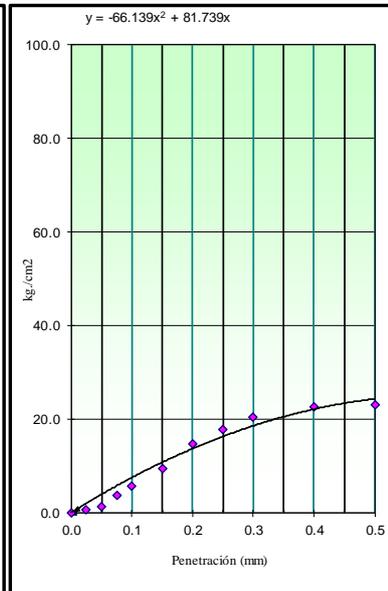
EC = 56 GOLPES

EC = 25 GOLPES

EC = 12 GOLPES
