PROYECTO :
ELABORACIÓN DE 03 EXPEDIENTES TÉCNICOS DE INSTITUCIONES EDUCATIVAS, DISTRITO DE PIURA-PROVINCIA DE PIURA-PIURA

COMPONENTE 03:
REHABILITACIÓN DEL LOCAL DE LA INSTITUCIÓN EDUCATIVA PARCEMON Saldarriga-DISTRITO DE PIURA-PROVINCIA PIURA-REGION GRAU

ESPECIALIDAD:
ARQUITECTURA
PLANO:
PISOS EXTERIORES
DETALLES
DIBUJO: XIN-VILL
ESCALA: 1/10
FECHA: AGOSTO 2018

LAMINA:
COMPONENTE 03
ARQUITECTURA
DA-03

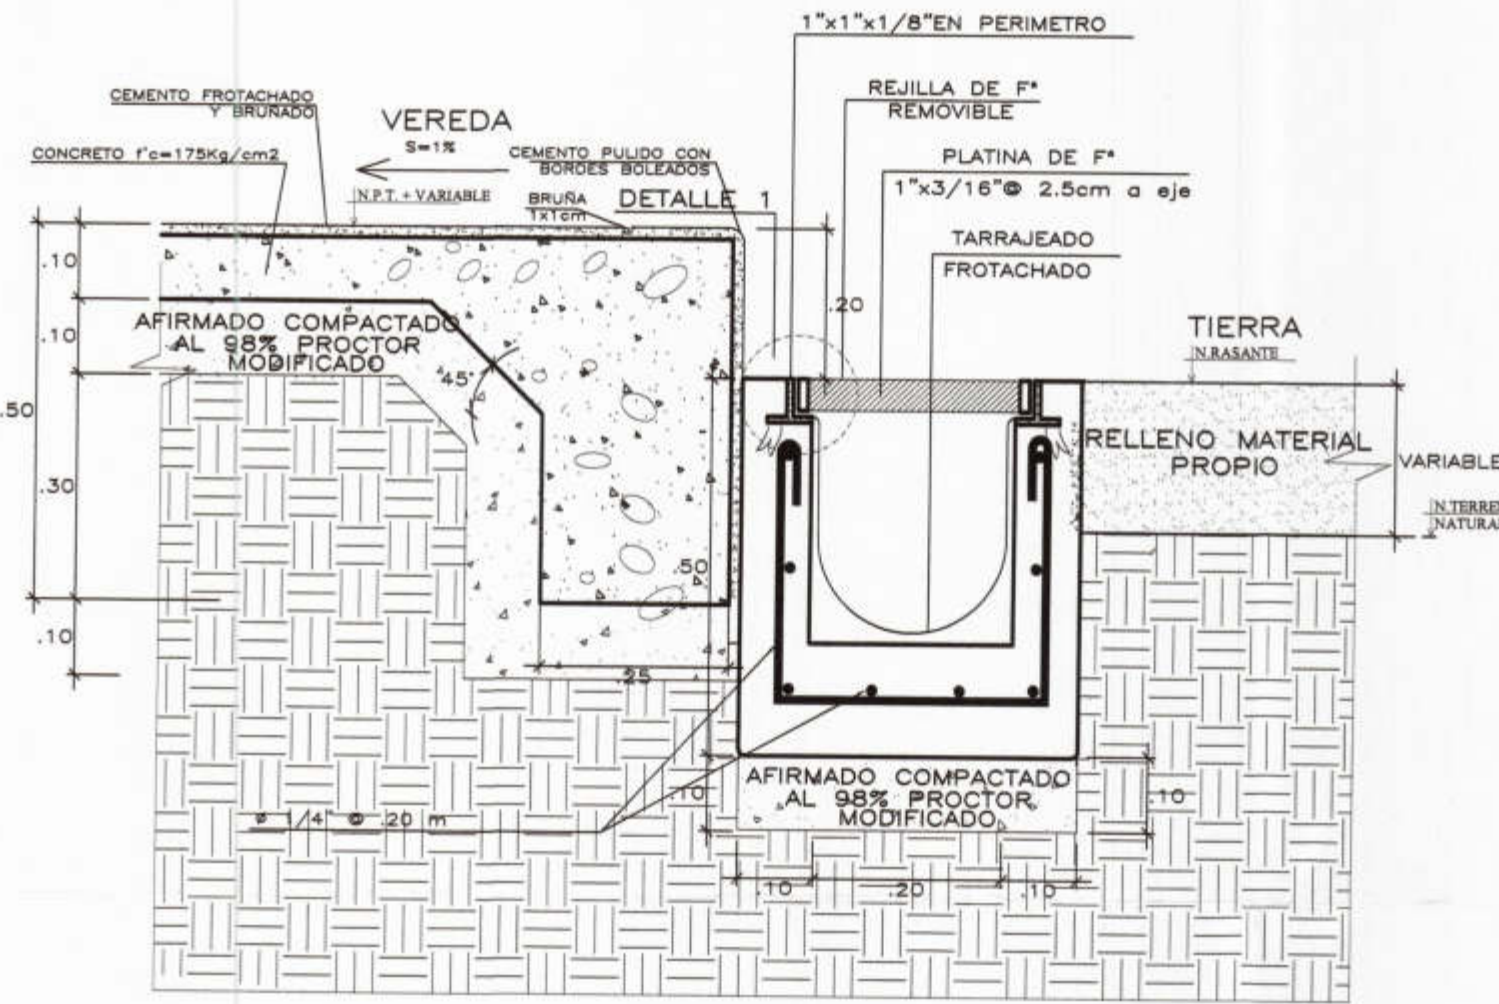
9 VEREDA CON CANAleta PLUVIAL - TERRENO NATURAL
ESC.: 1/10

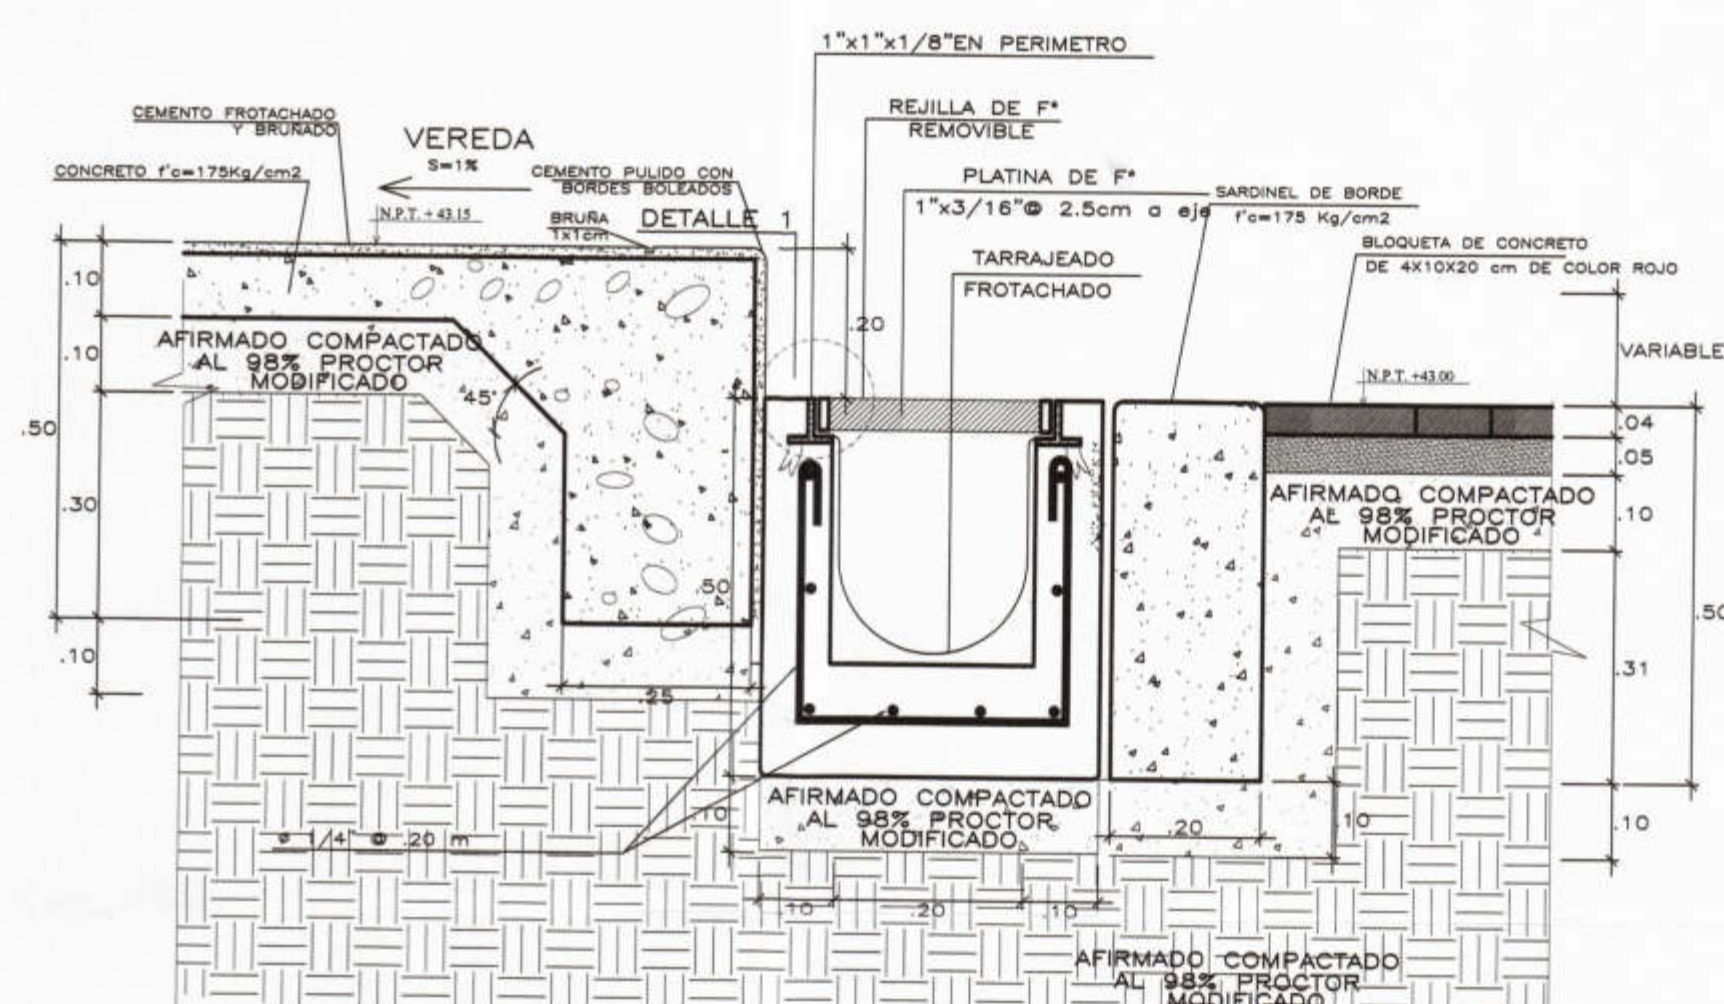
10 VEREDA CON CANAleta PLUVIAL - ADOQUIN
ESC.: 1/10

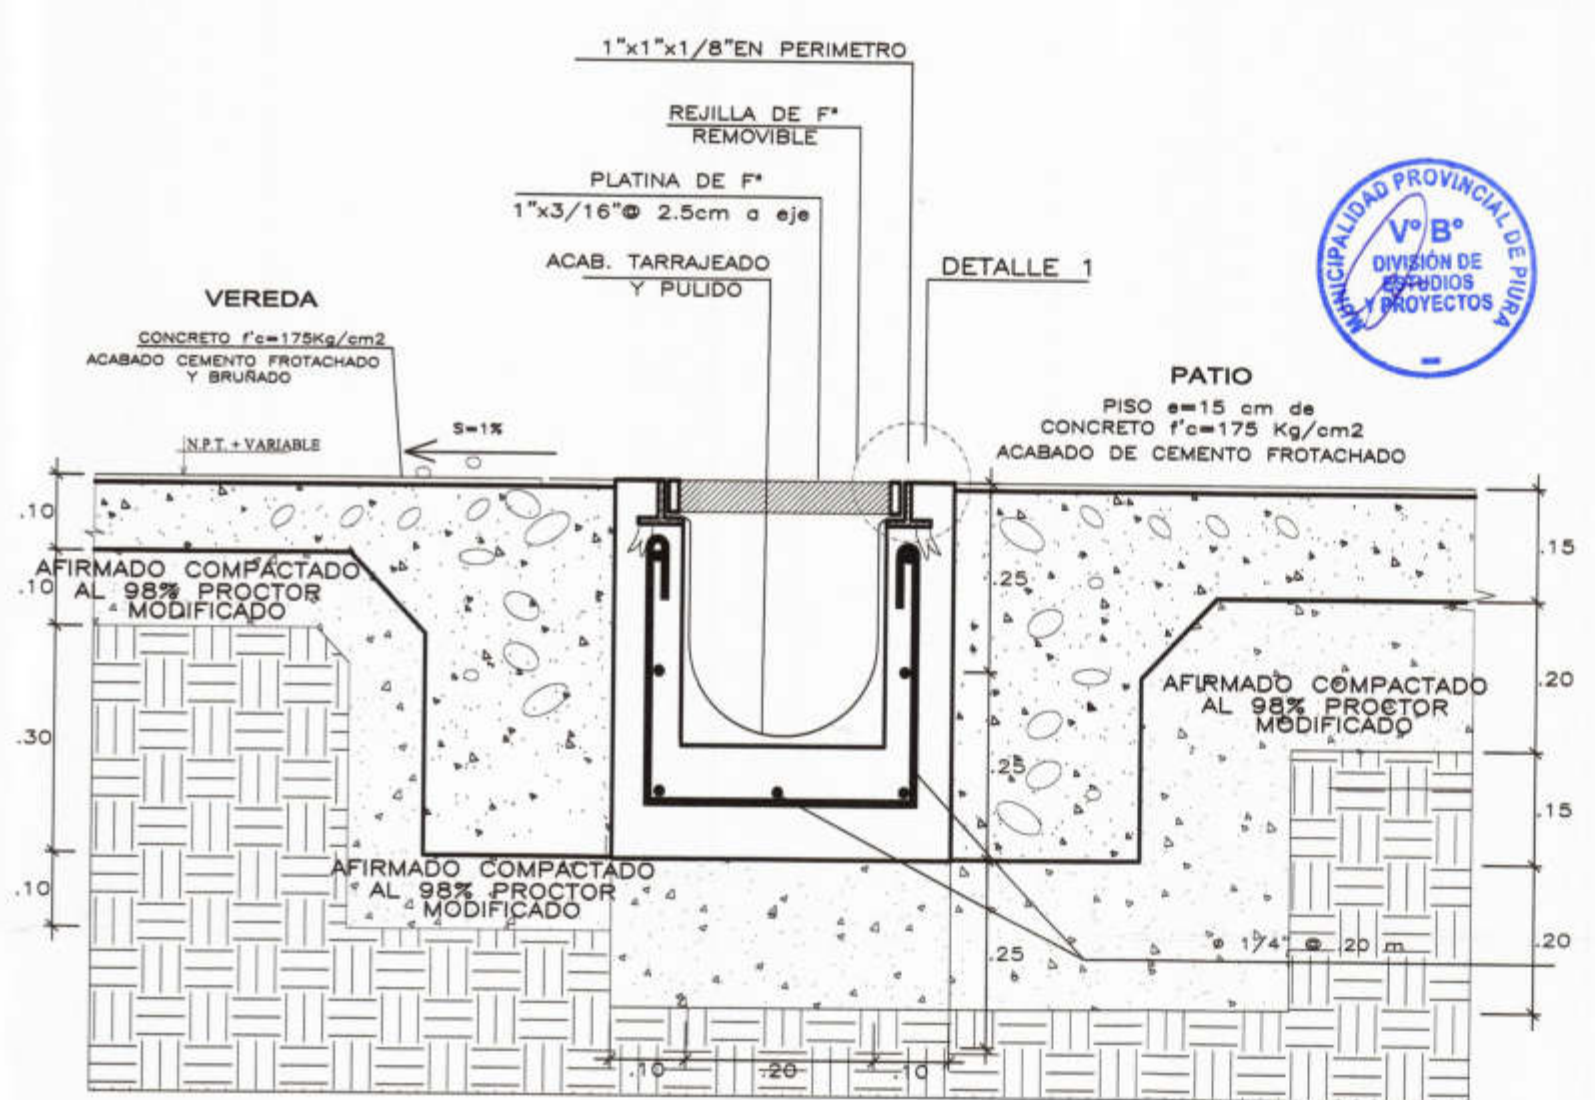
11 VEREDA - CANAleta PLUVIAL CON PATIO DE FORMACIÓN
ESC.: 1/10

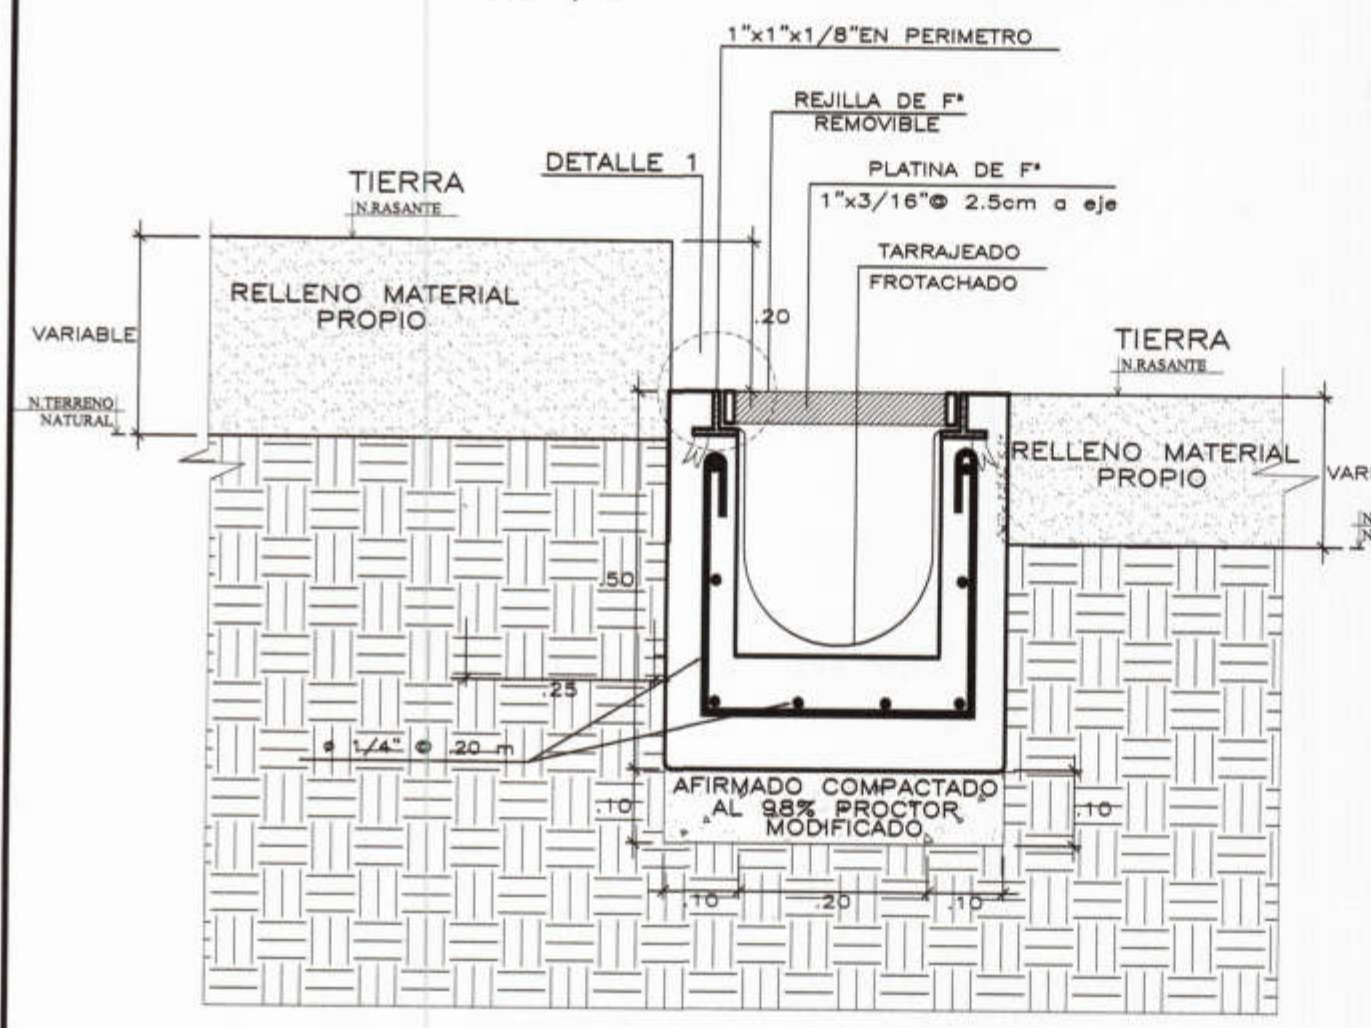
12 NIVEL DE RASANTE CON CANAleta PLUVIAL
ESC.: 1/10

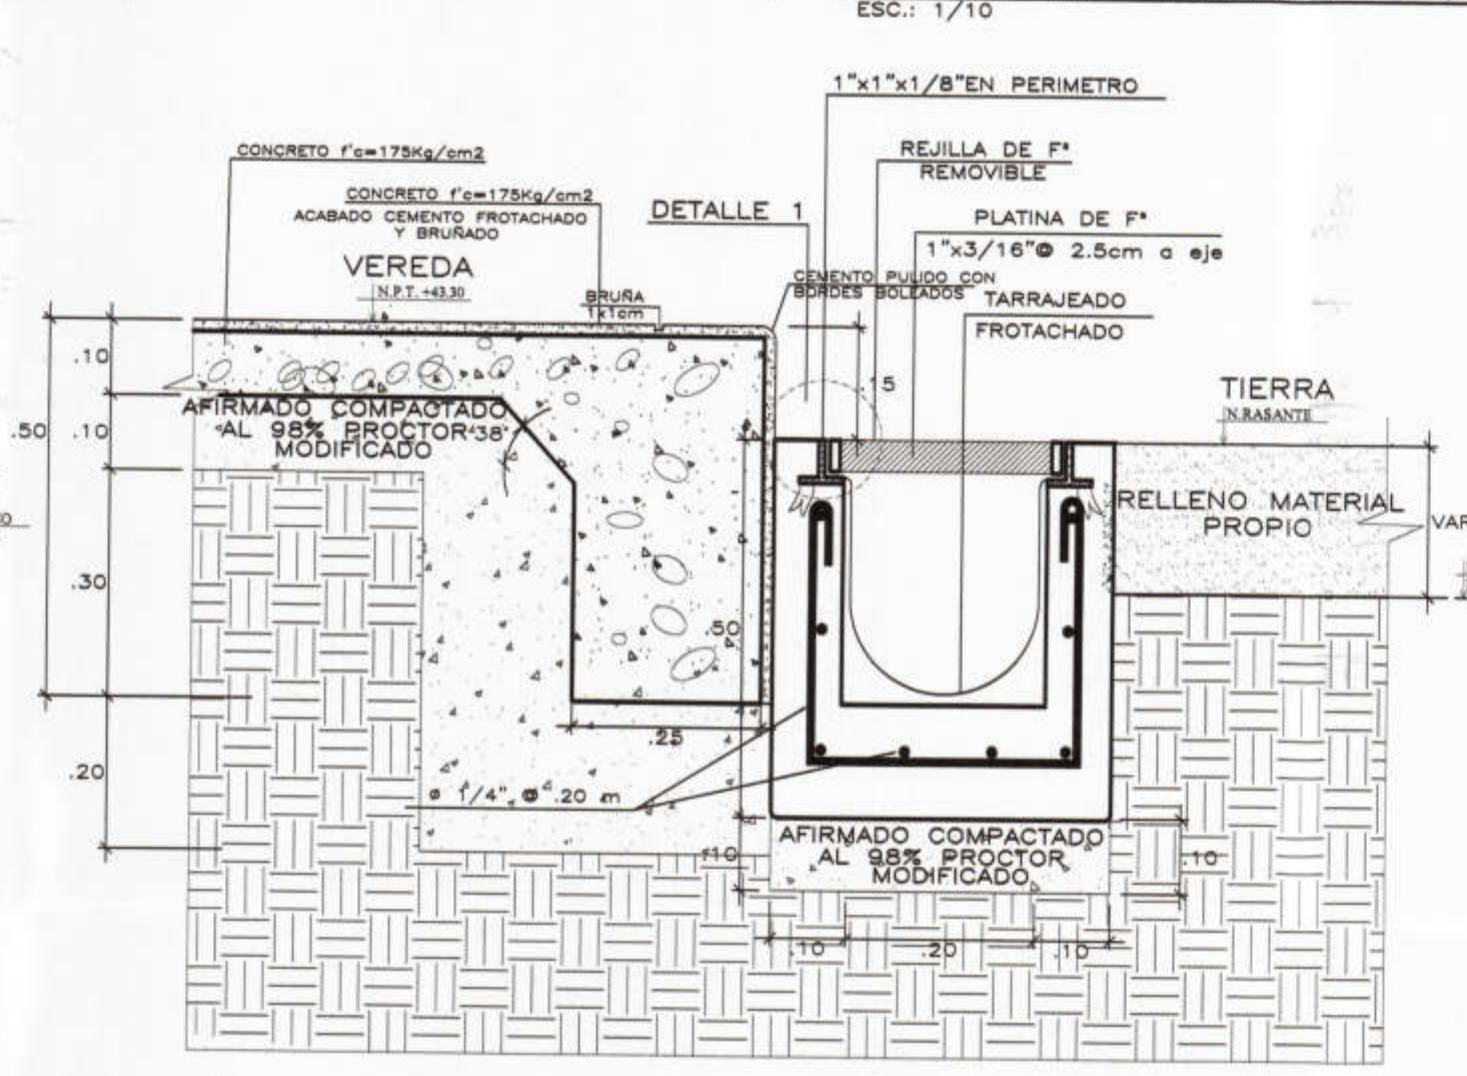
12 DETALLE VEREDA CON CANAleta PLUVIAL - NIVEL DE RASANTE
ESC.: 1/10

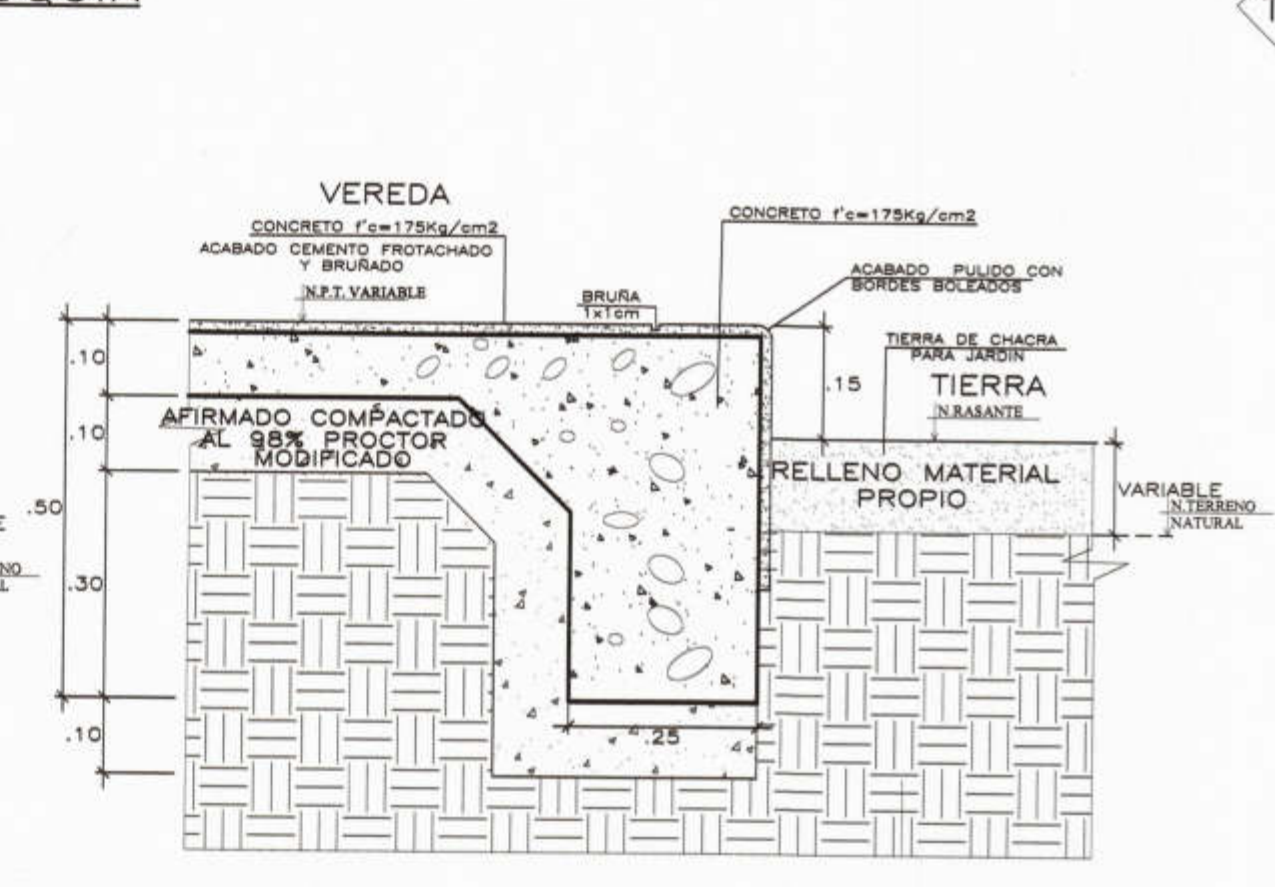
13 DETALLE DE ENCUENTRO VEREDA-NIVEL DE RASANTE
ESC.: 1/10

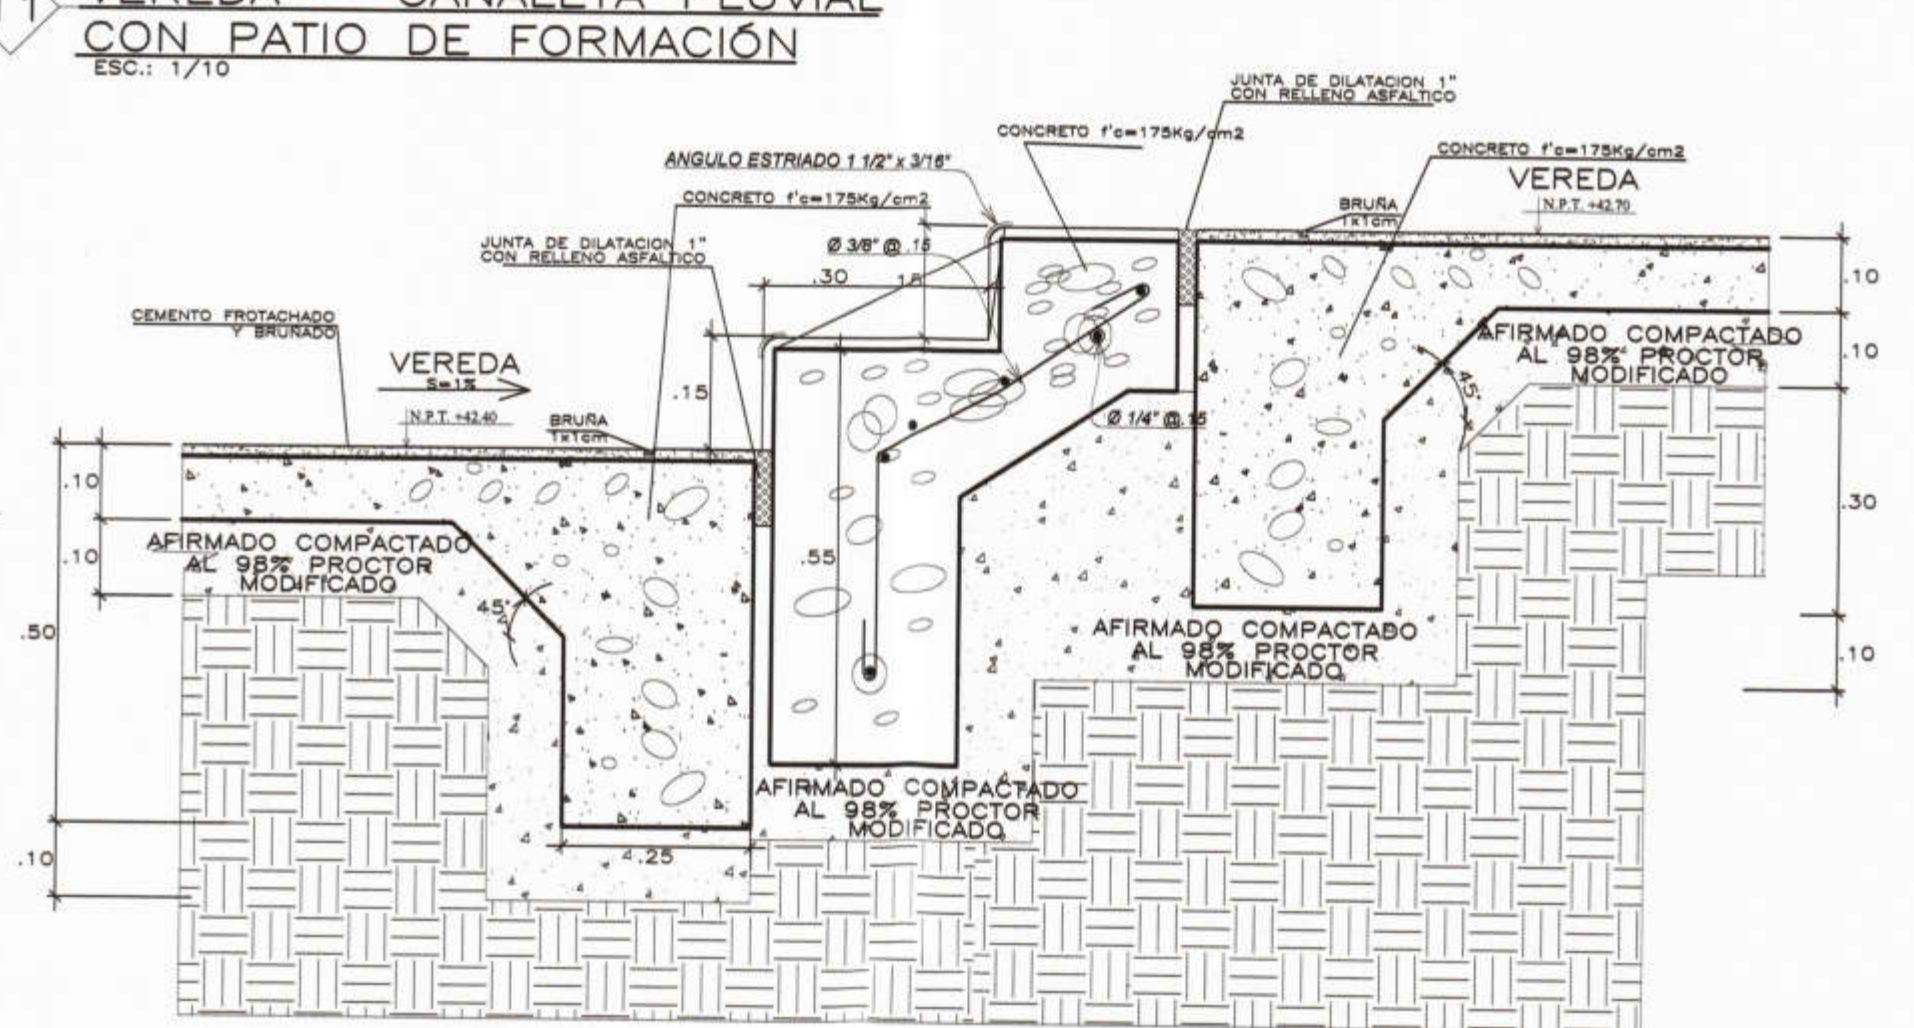
14 DETALLE DE GRADAS
ESC.: 1/10

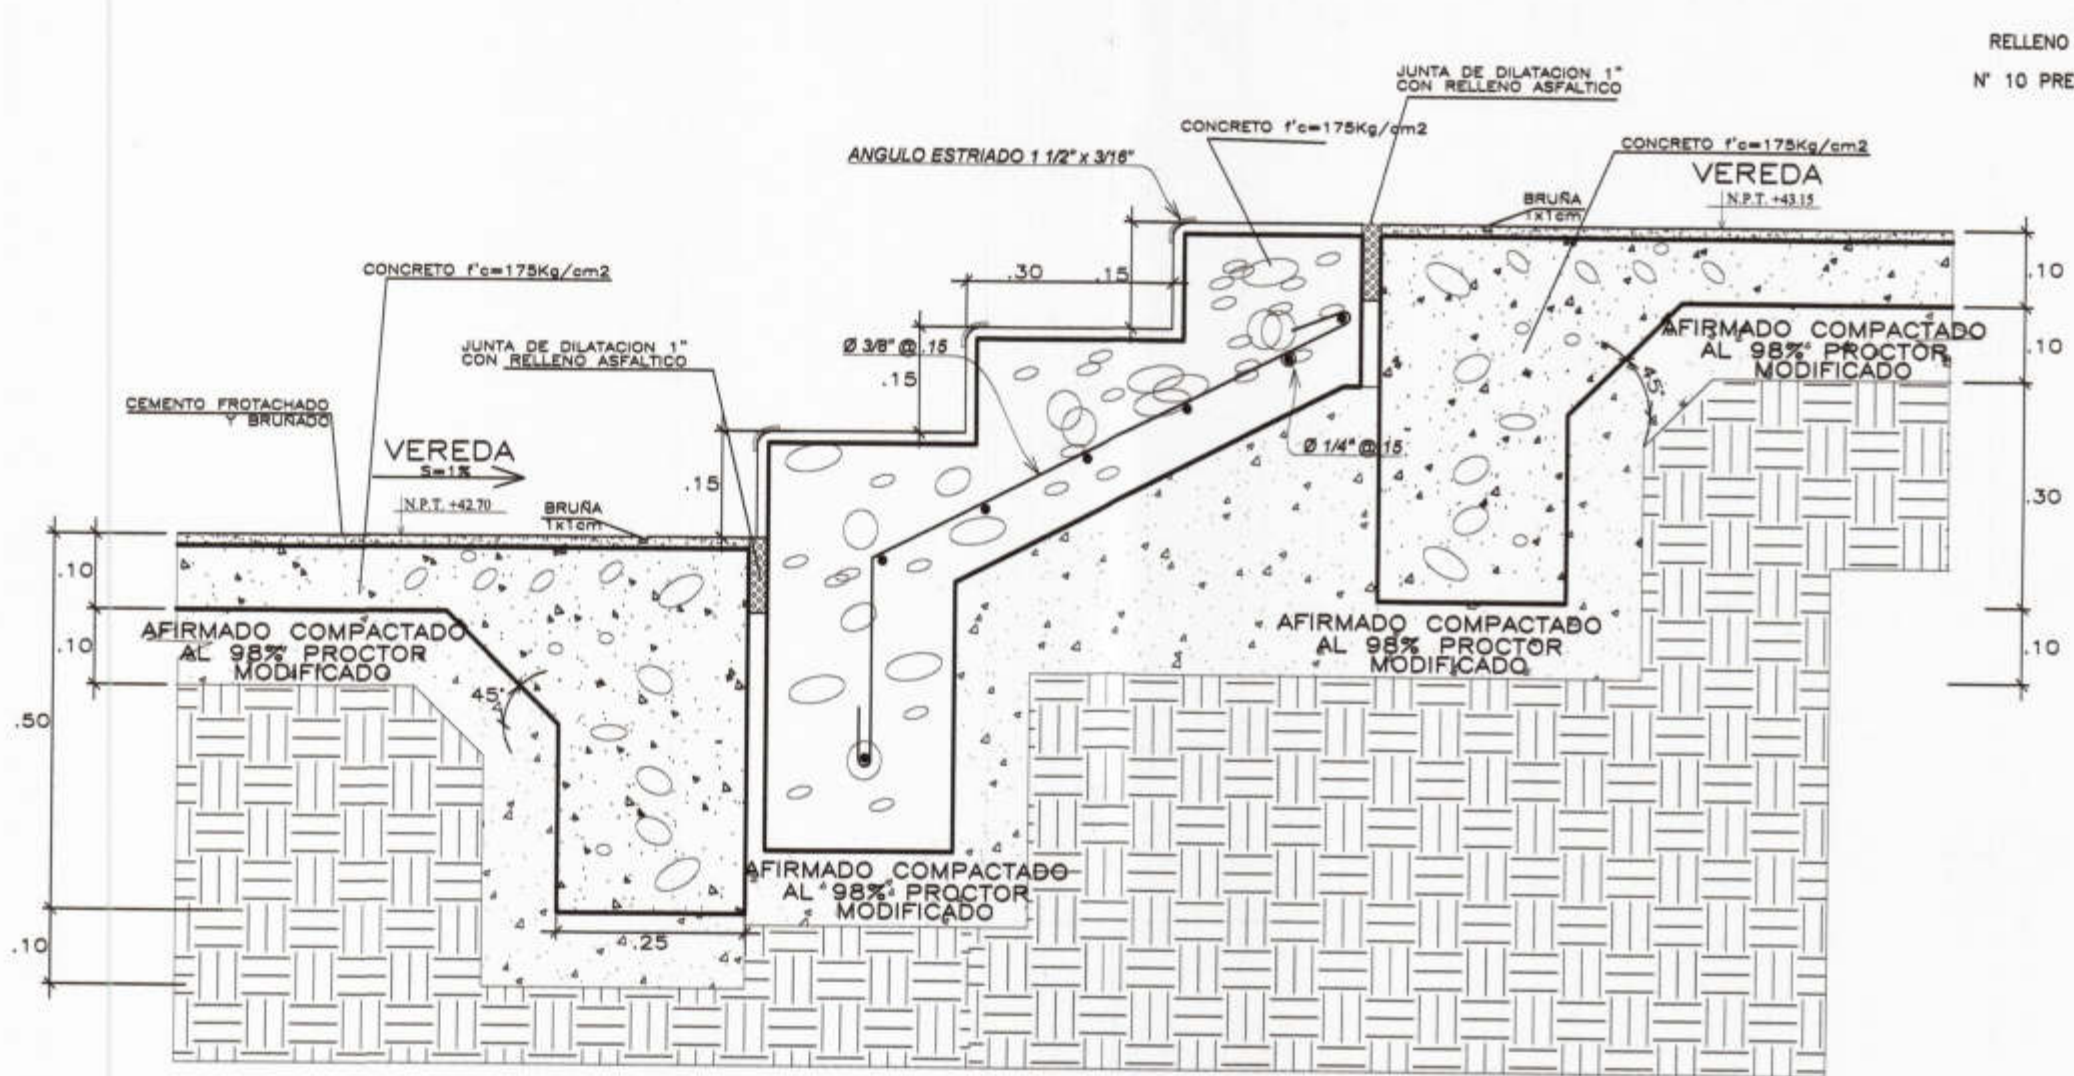
15 DETALLE DE GRADAS-VEREDA
ESC.: 1/10

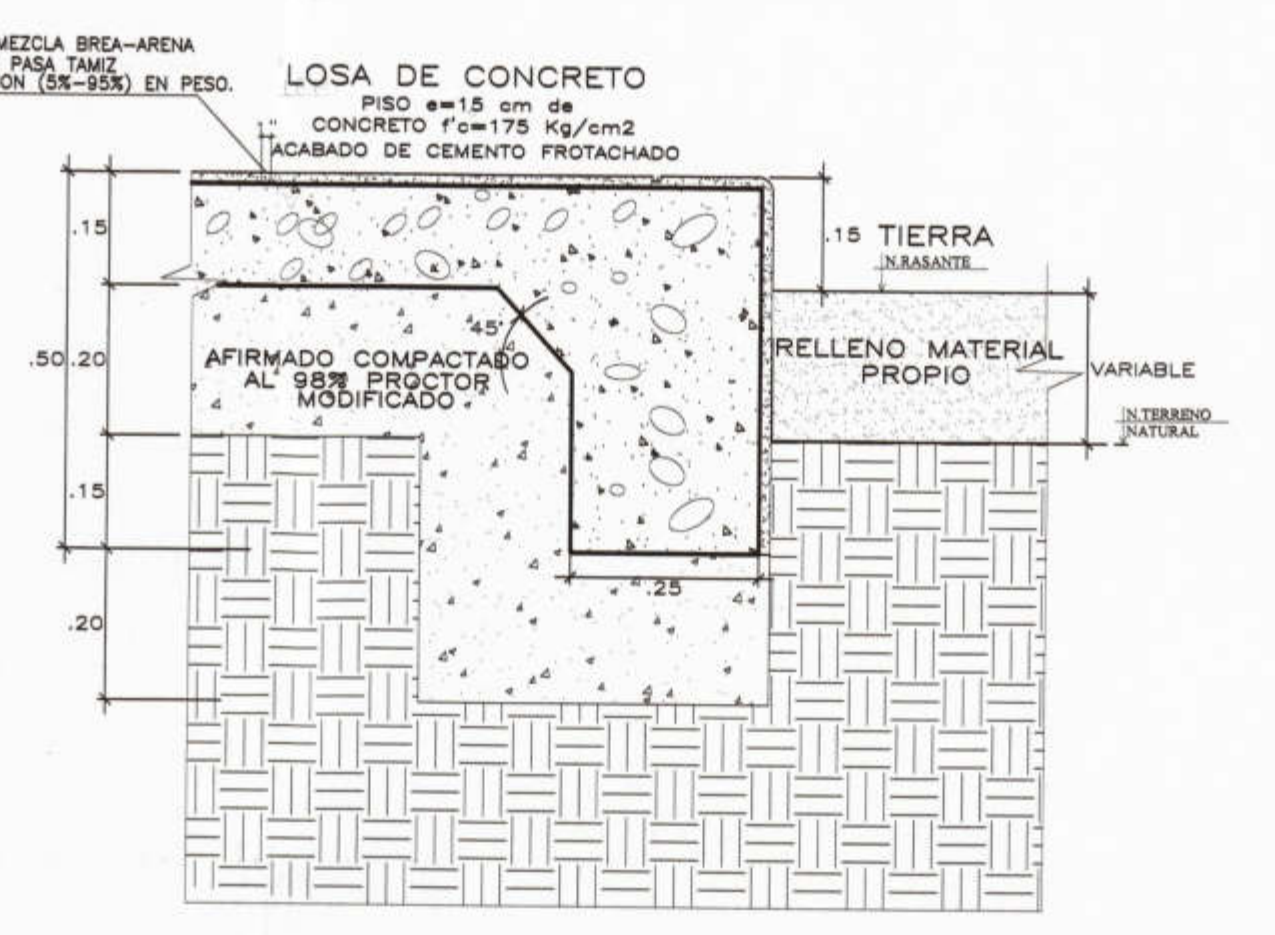
13 LOSA DE CONCRETO - NIVEL DE RASANTE
ESC.: 1/10

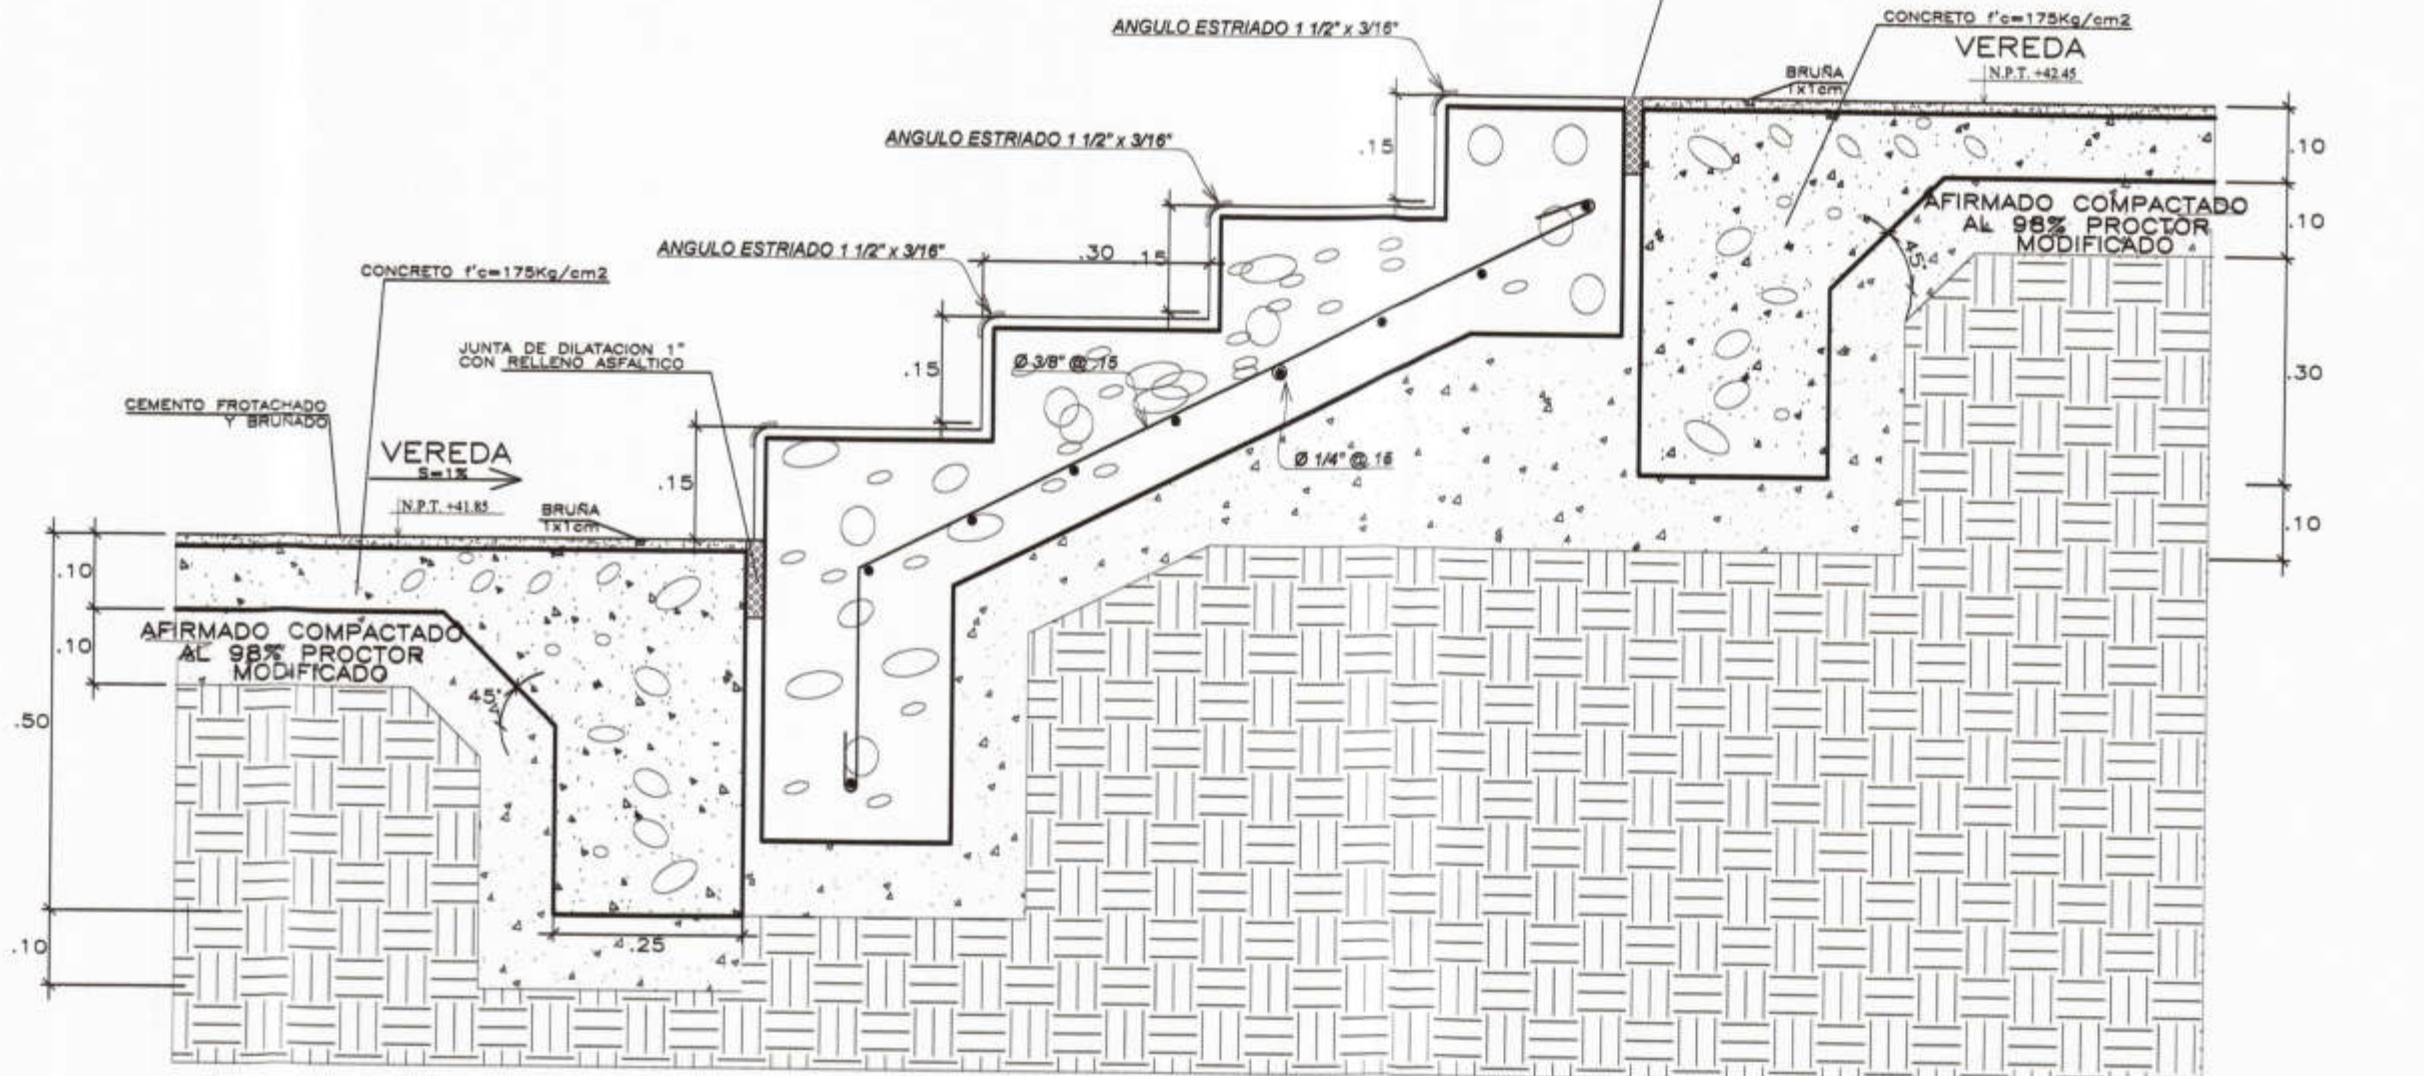
16 DETALLE DE GRADAS-VEREDA
ESC.: 1/10
