<p>MUNICIPALIDAD PROVINCIAL DE PIURA</p>	PROYECTO : ELABORACIÓN DE 03 EXPEDIENTES TÉCNICOS DE INSTITUCIONES EDUCATIVAS, DISTRITO DE PIURA-PROVINCIA DE PIURA-PIURA	COMPONENTE 03: REHABILITACIÓN DEL LOCAL DE LA INSTITUCIÓN EDUCATIVA PARCEMON Saldarriaga-DISTRITO DE PIURA-PROVINCIA PIURA-REGIÓN GRAU	UBICACION: DEPARTAMENTO: PIURA PROVINCIA: PIURA DISTRITO: PIURA SECTOR: LOS ALGARROBOS VI ETAPA	CONSULTOR: CONSORCIO EL ALGARROBO	ESPECIALIDAD: ARQUITECTURA PLANO: PISOS EXTERIORES DETALLES	EQUIPO DE DISEÑO: ARQ. MARCO TRELLES CAP 14260 JEFE DE PROYECTO: ING. JOSE TALLEDO COVAÑAS REVISADO: APROBADO:	OBSERVACIONES FECHA	LAMINA: COMPONENTE 03 ARQUITECTURA DA-04
	DIBUJO: XIN-VILL ESCALA: 1/10 FECHA: AGOSTO 2019

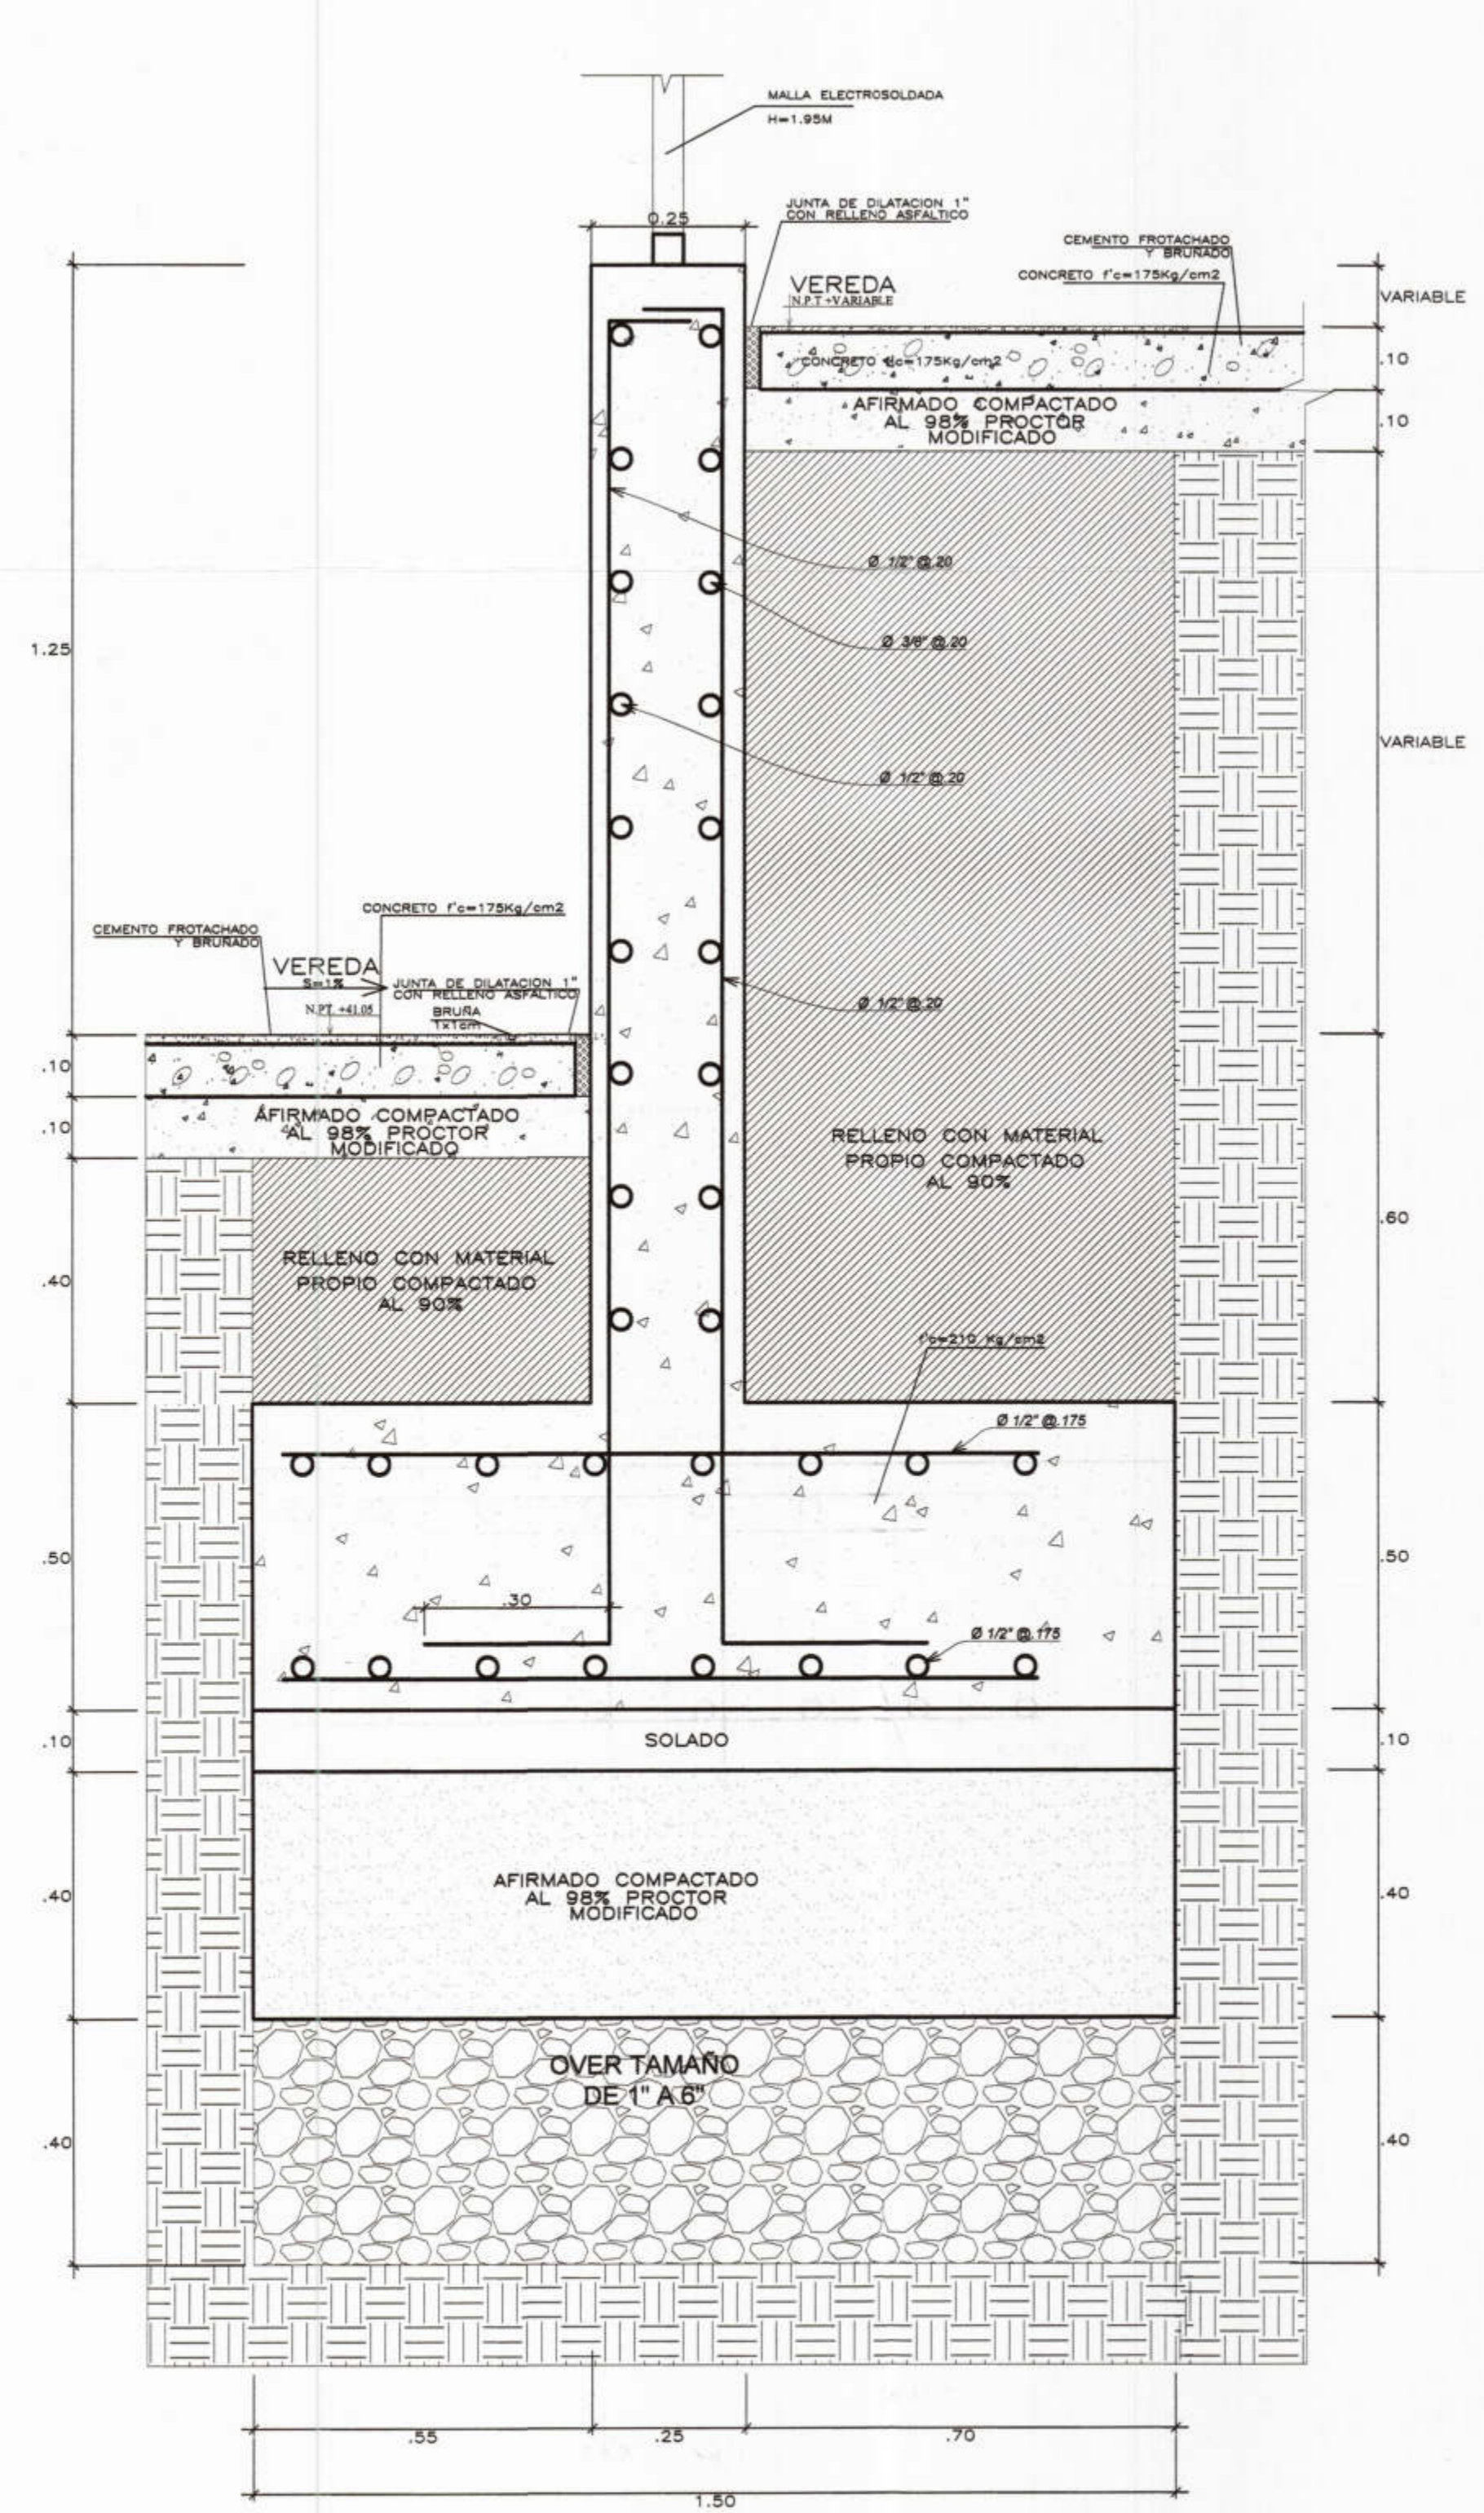
17 DETALLE VEREDA-MURO DE CONTENCIÓN-VEREDA
 Esc.: 1/10

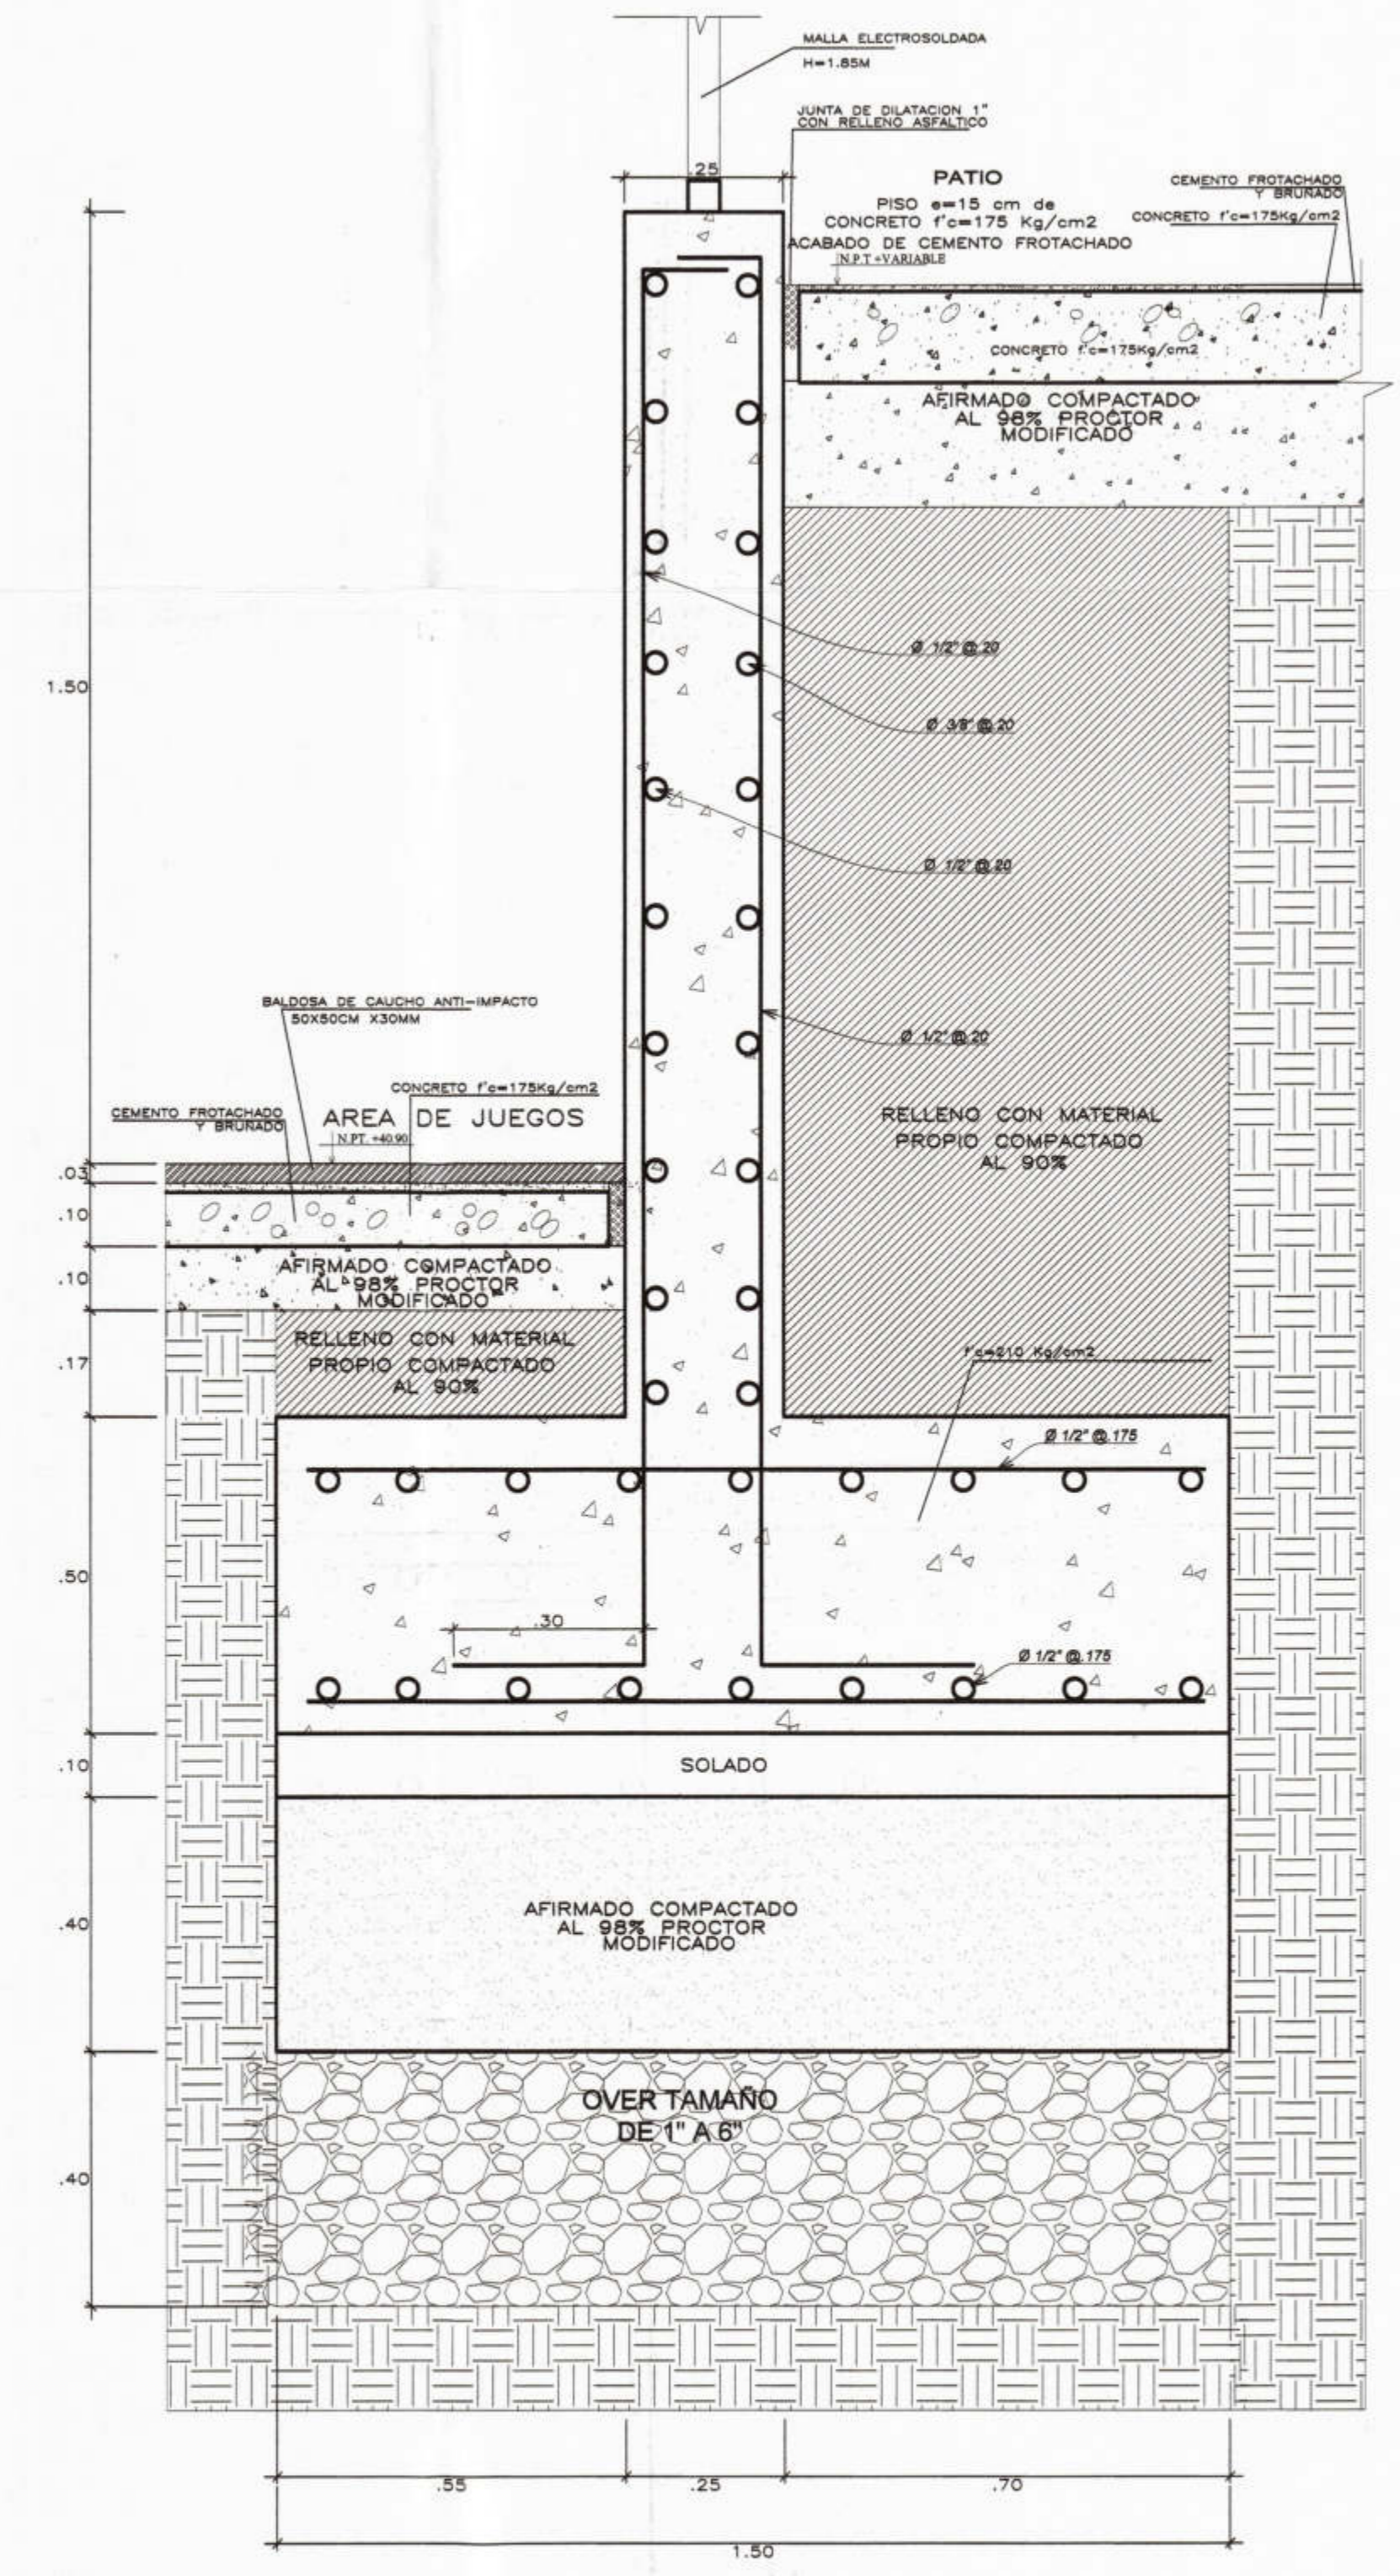
18 ÁREA DE JUEGOS-MURO DE CONTENCIÓN-PATIO
 Esc.: 1/10

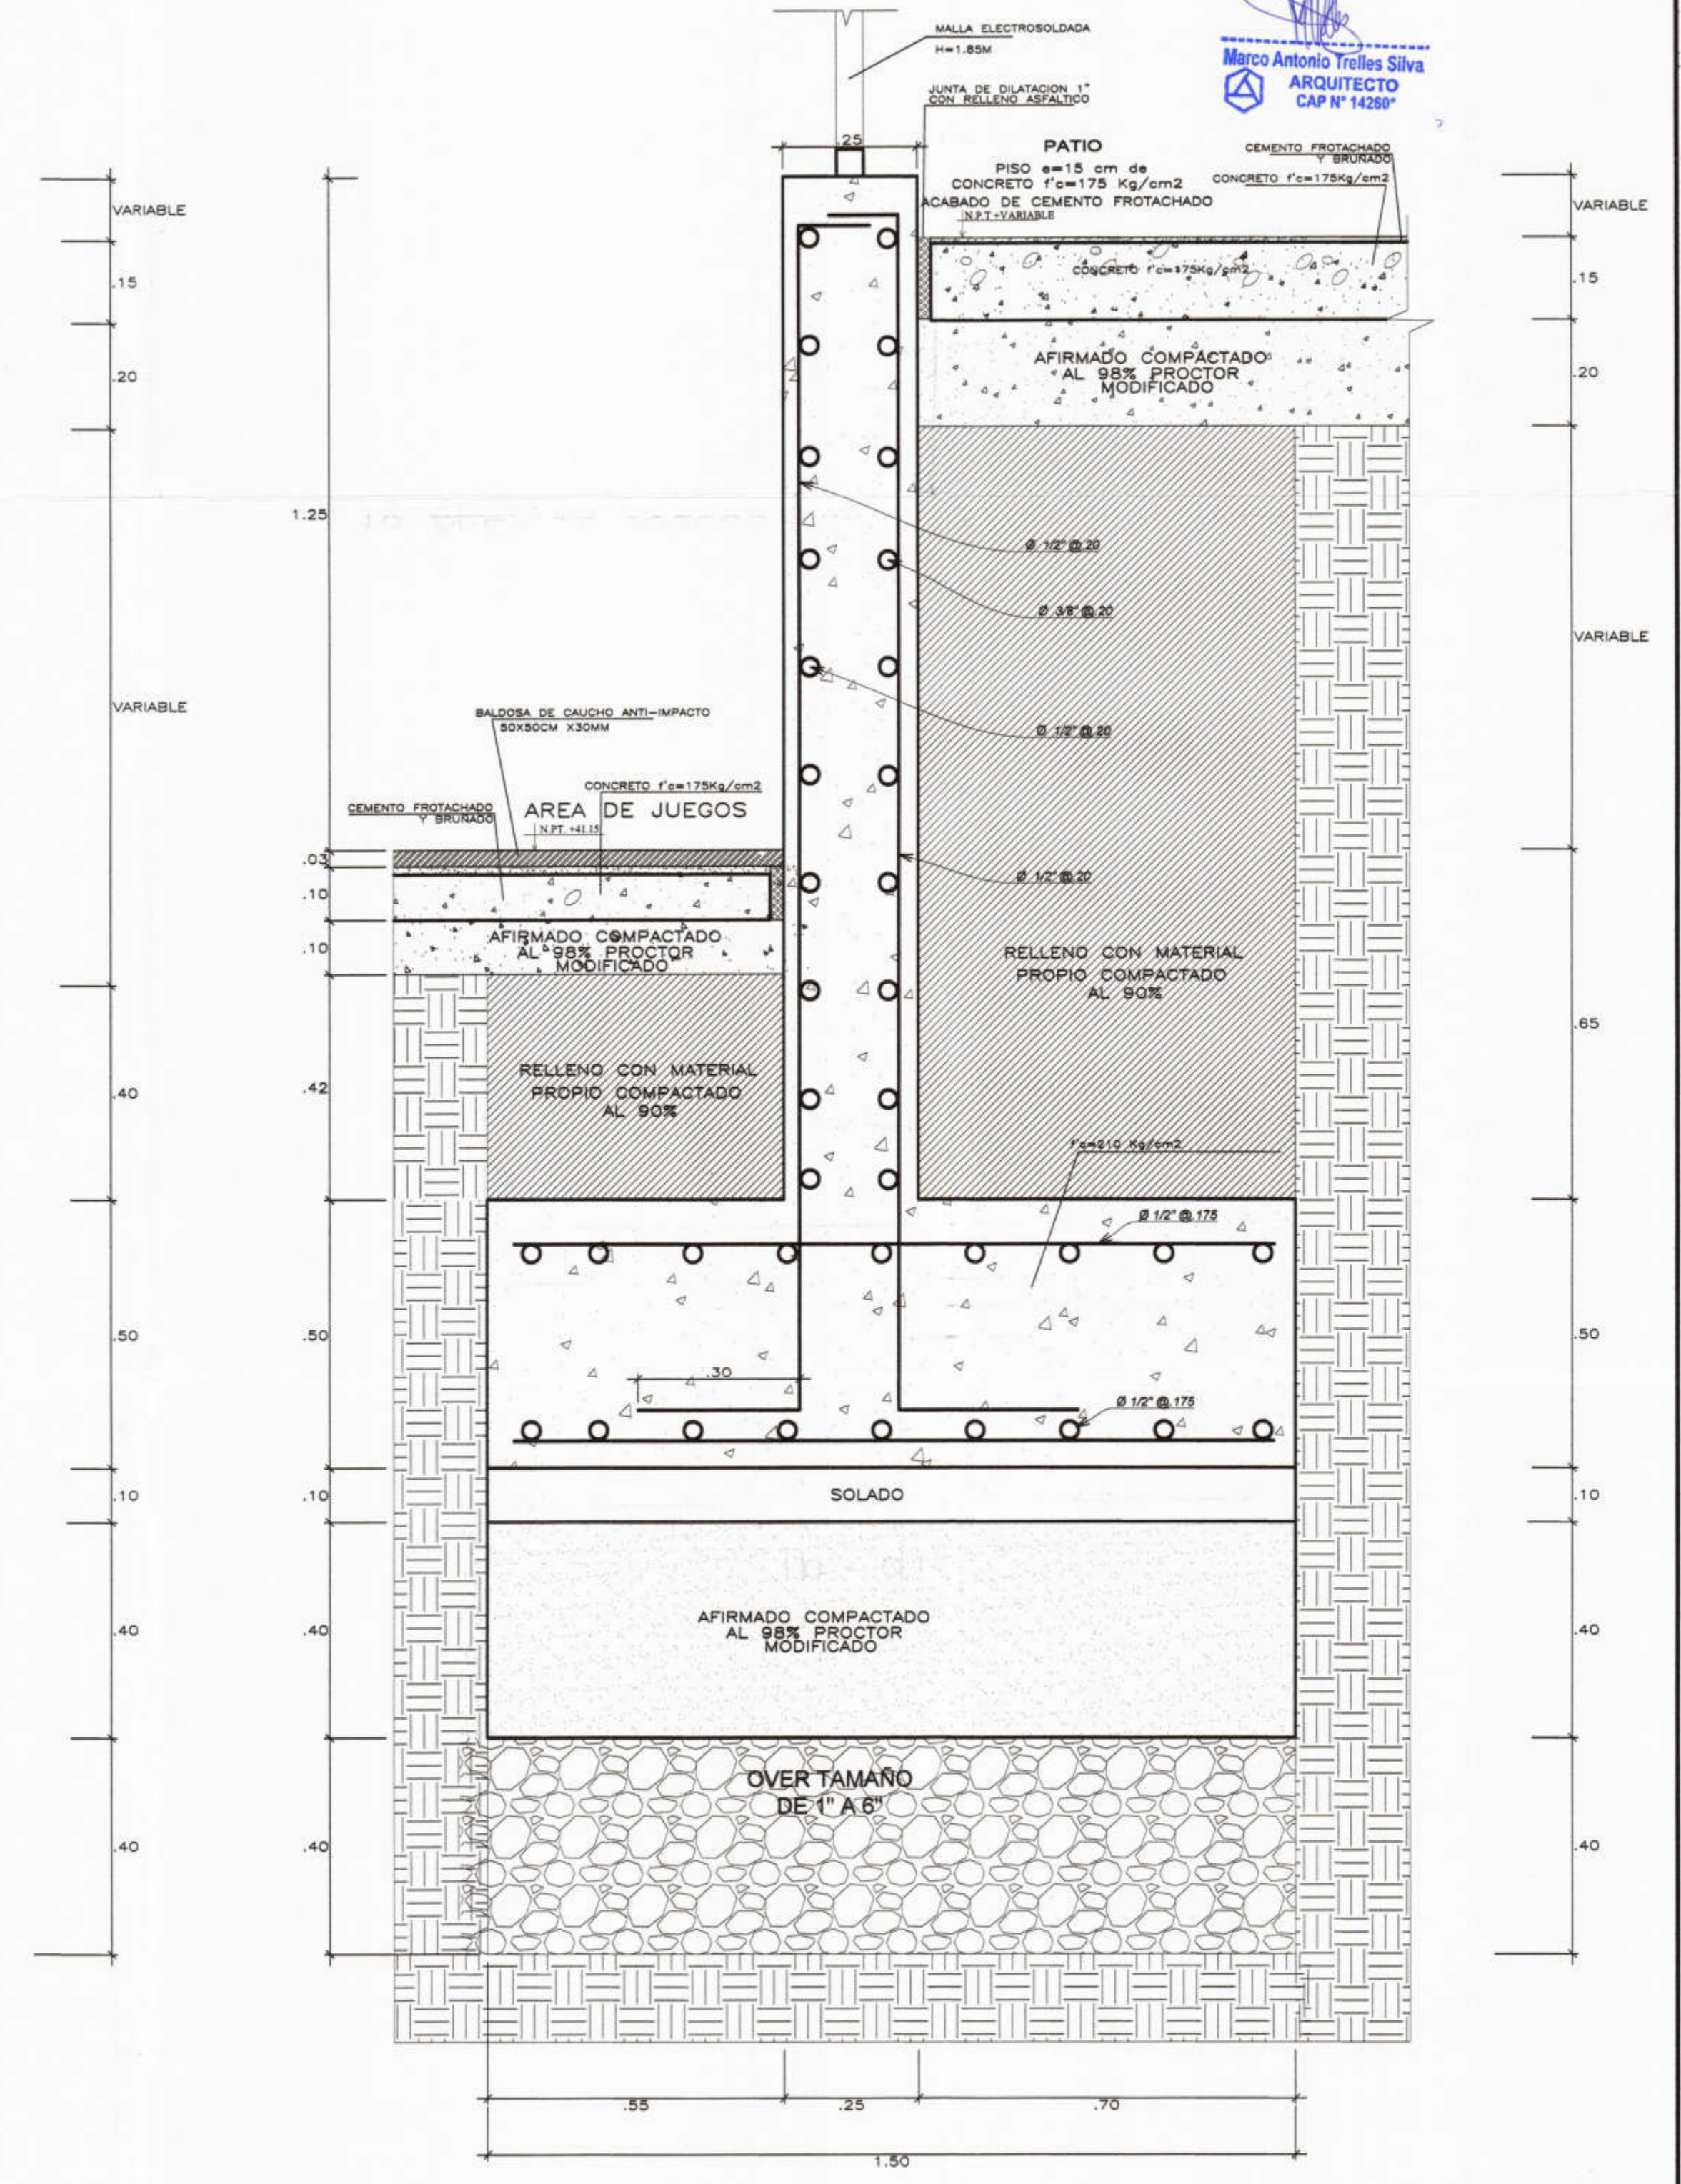
19 ÁREA DE JUEGOS-MURO DE CONTENCIÓN-PATIO
 Esc.: 1/10
