PROYECTO :  
ELABORACIÓN DE 03 EXPEDIENTES  
TÉCNICOS DE INSTITUCIONES  
EDUCATIVAS, DISTRITO DE  
PIURA-PROVINCIA DE PIURA-PIURA

COMPONENTE 03:  
REHABILITACIÓN DEL LOCAL DE LA  
INSTITUCIÓN EDUCATIVA PARCEMON  
SALDARRIAGA-DISTRITO DE  
PIURA-PROVINCIA PIURA-REGIÓN GRAU

PLANO:  
PISOS EXTERIORES  
DETALLES

LAMINA:  
COMPONENTE 03  
ARQUITECTURA  
**DA-05**

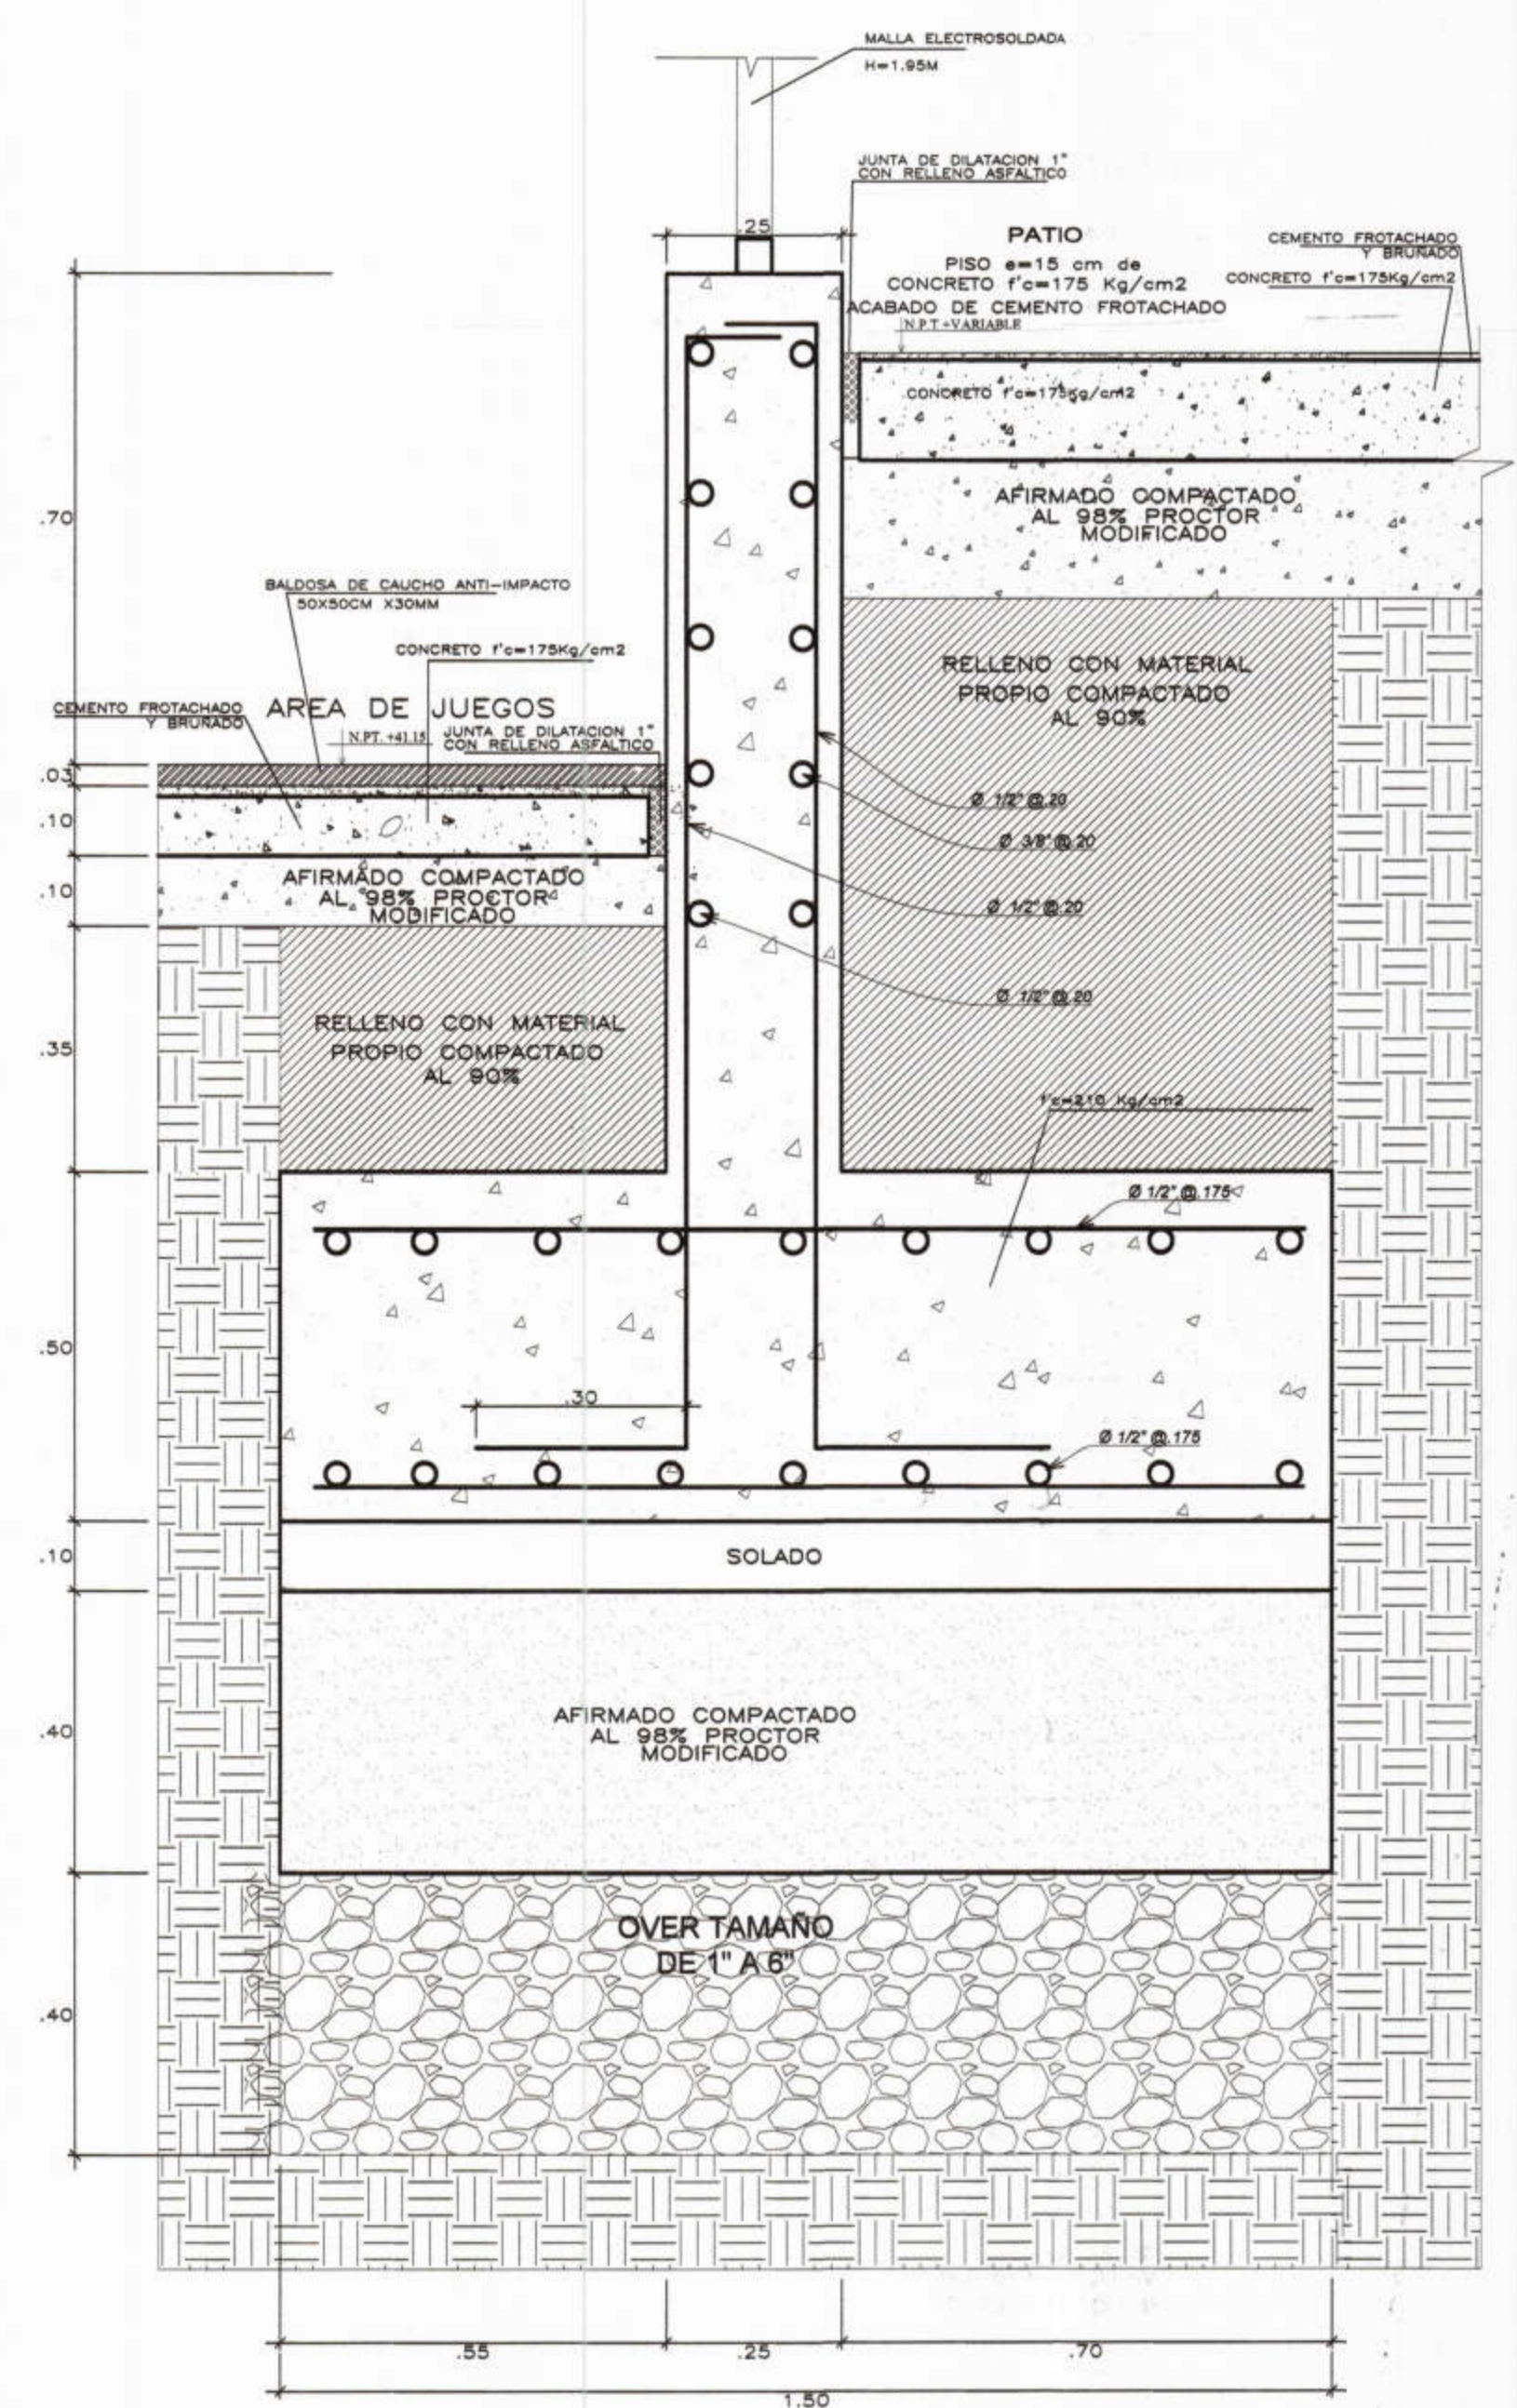
20 AREA DE JUEGOS-MURO DE CONTENCIÓN-PATIO  
ESC.: 1/10

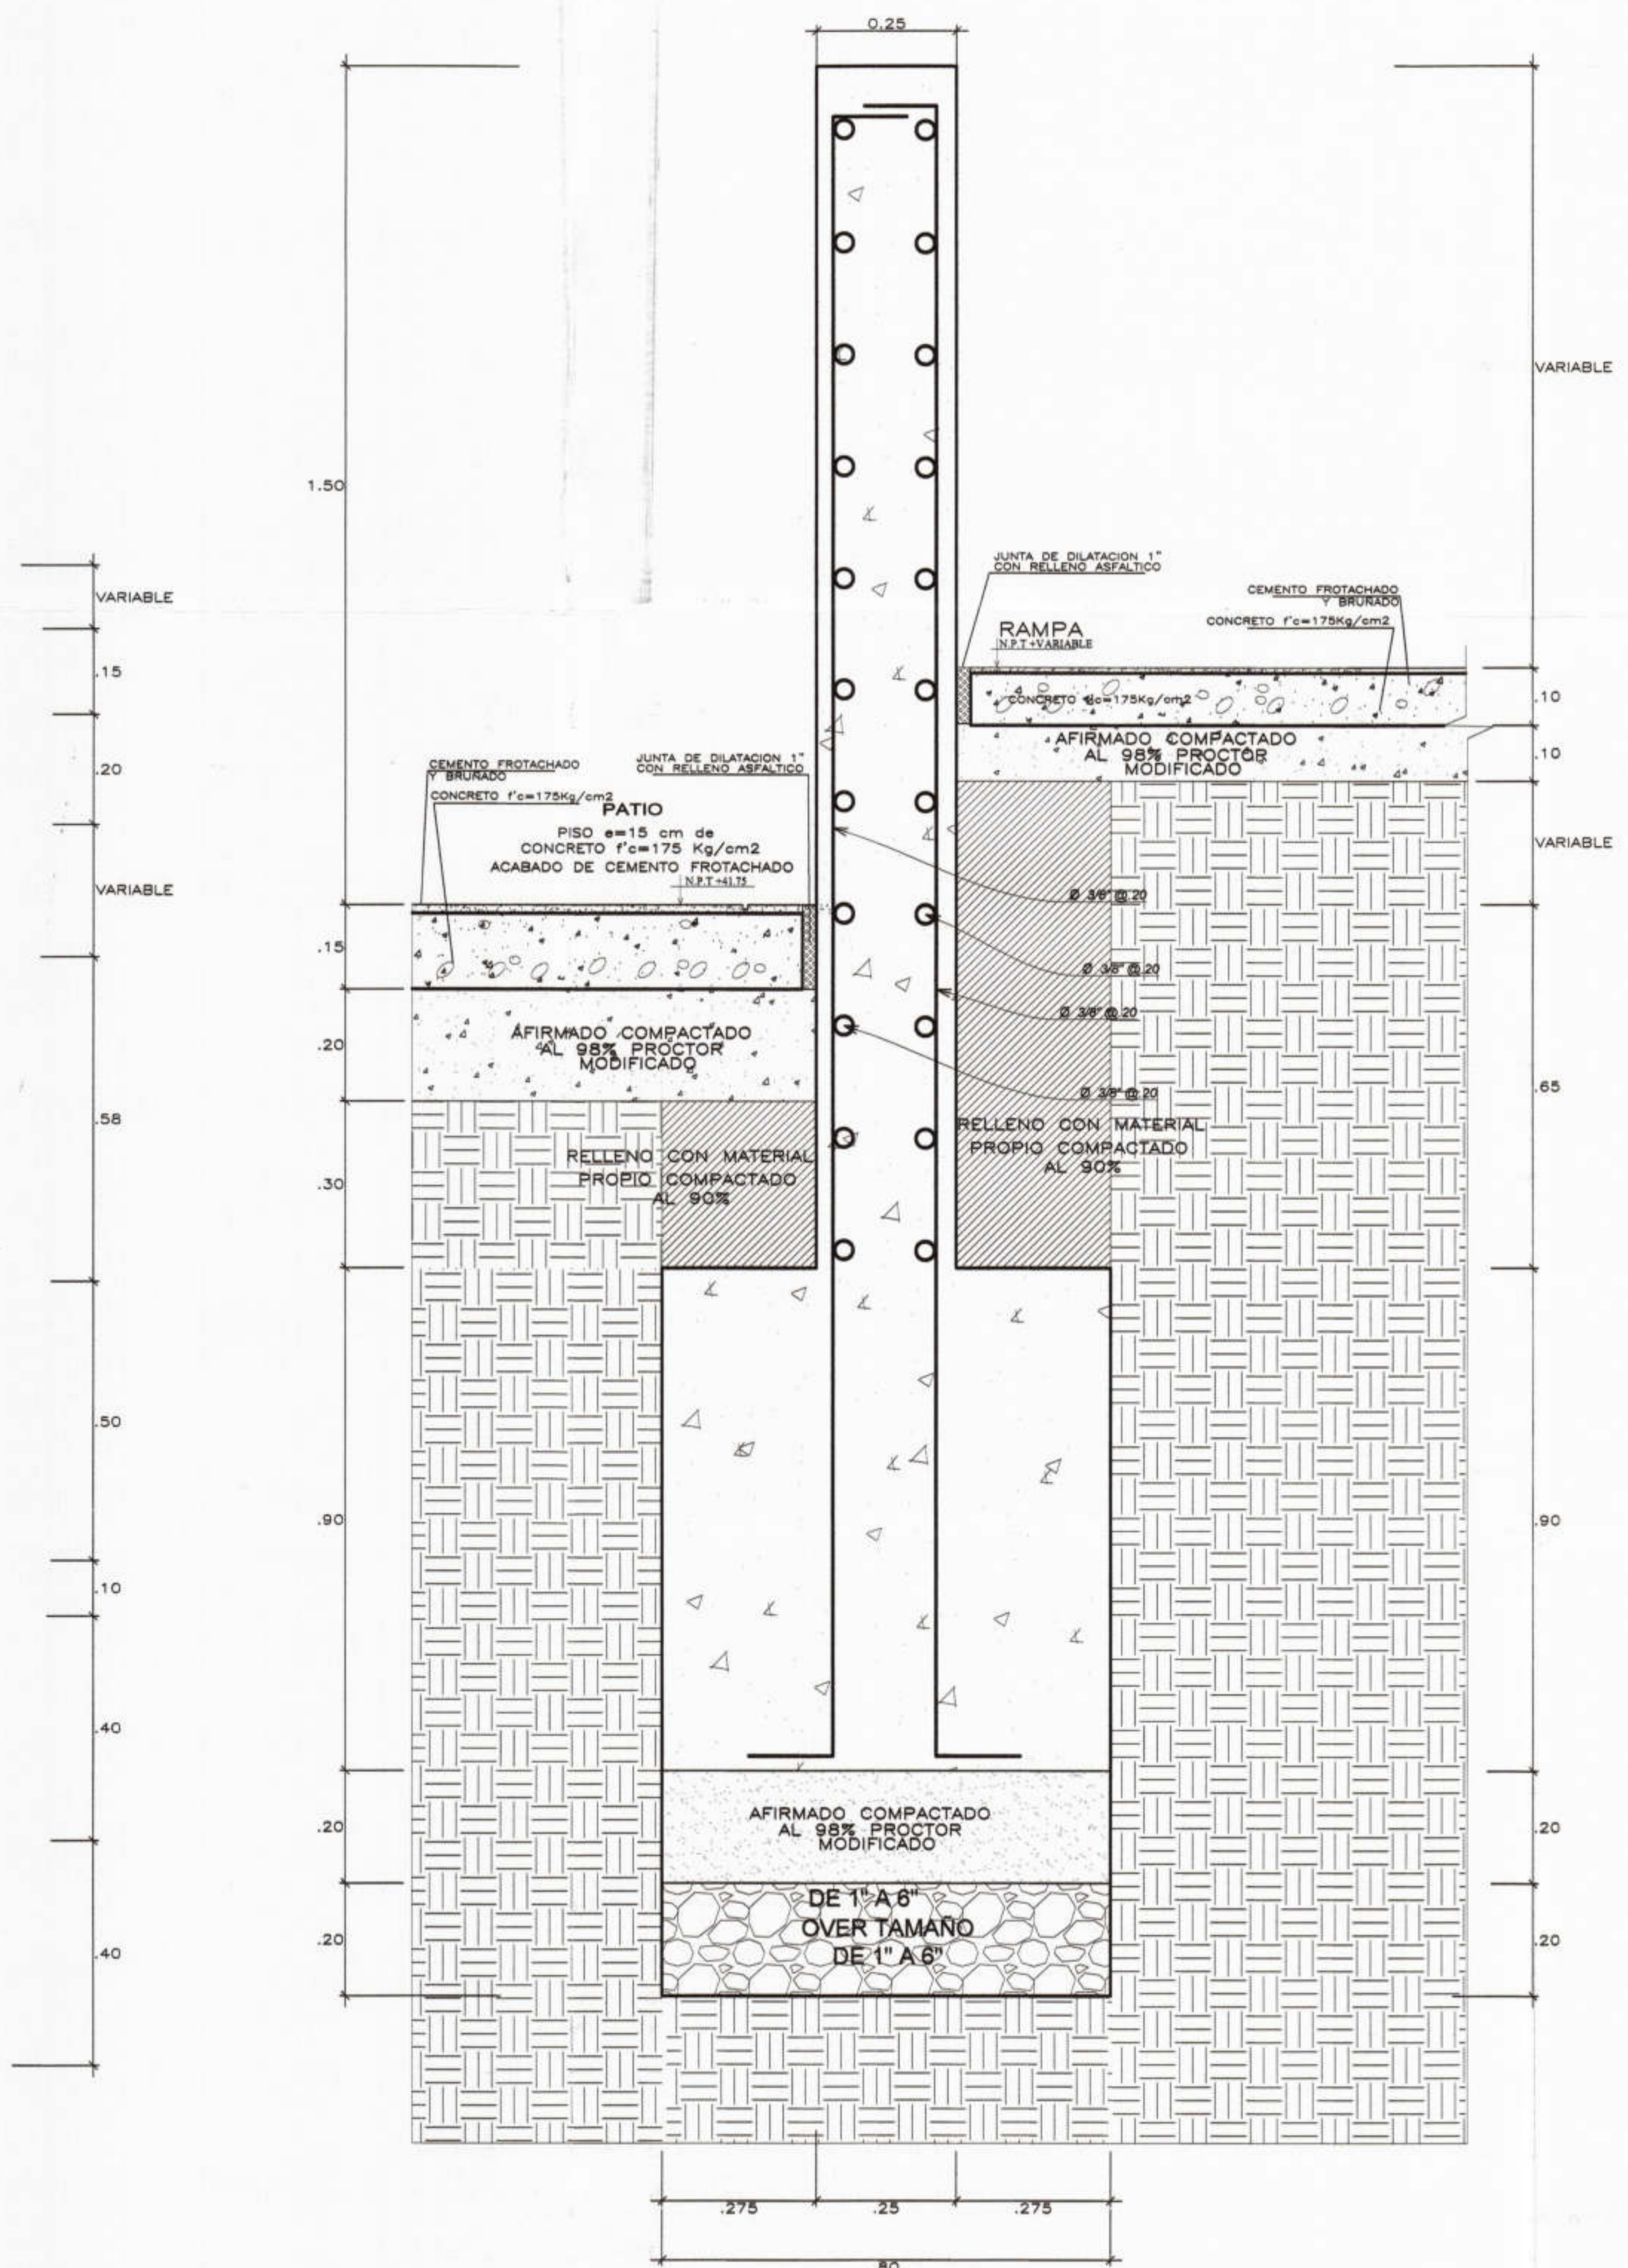
21 DETALLE PATIO-MURO DE CONTENCIÓN-RAMPA  
ESC.: 1/10

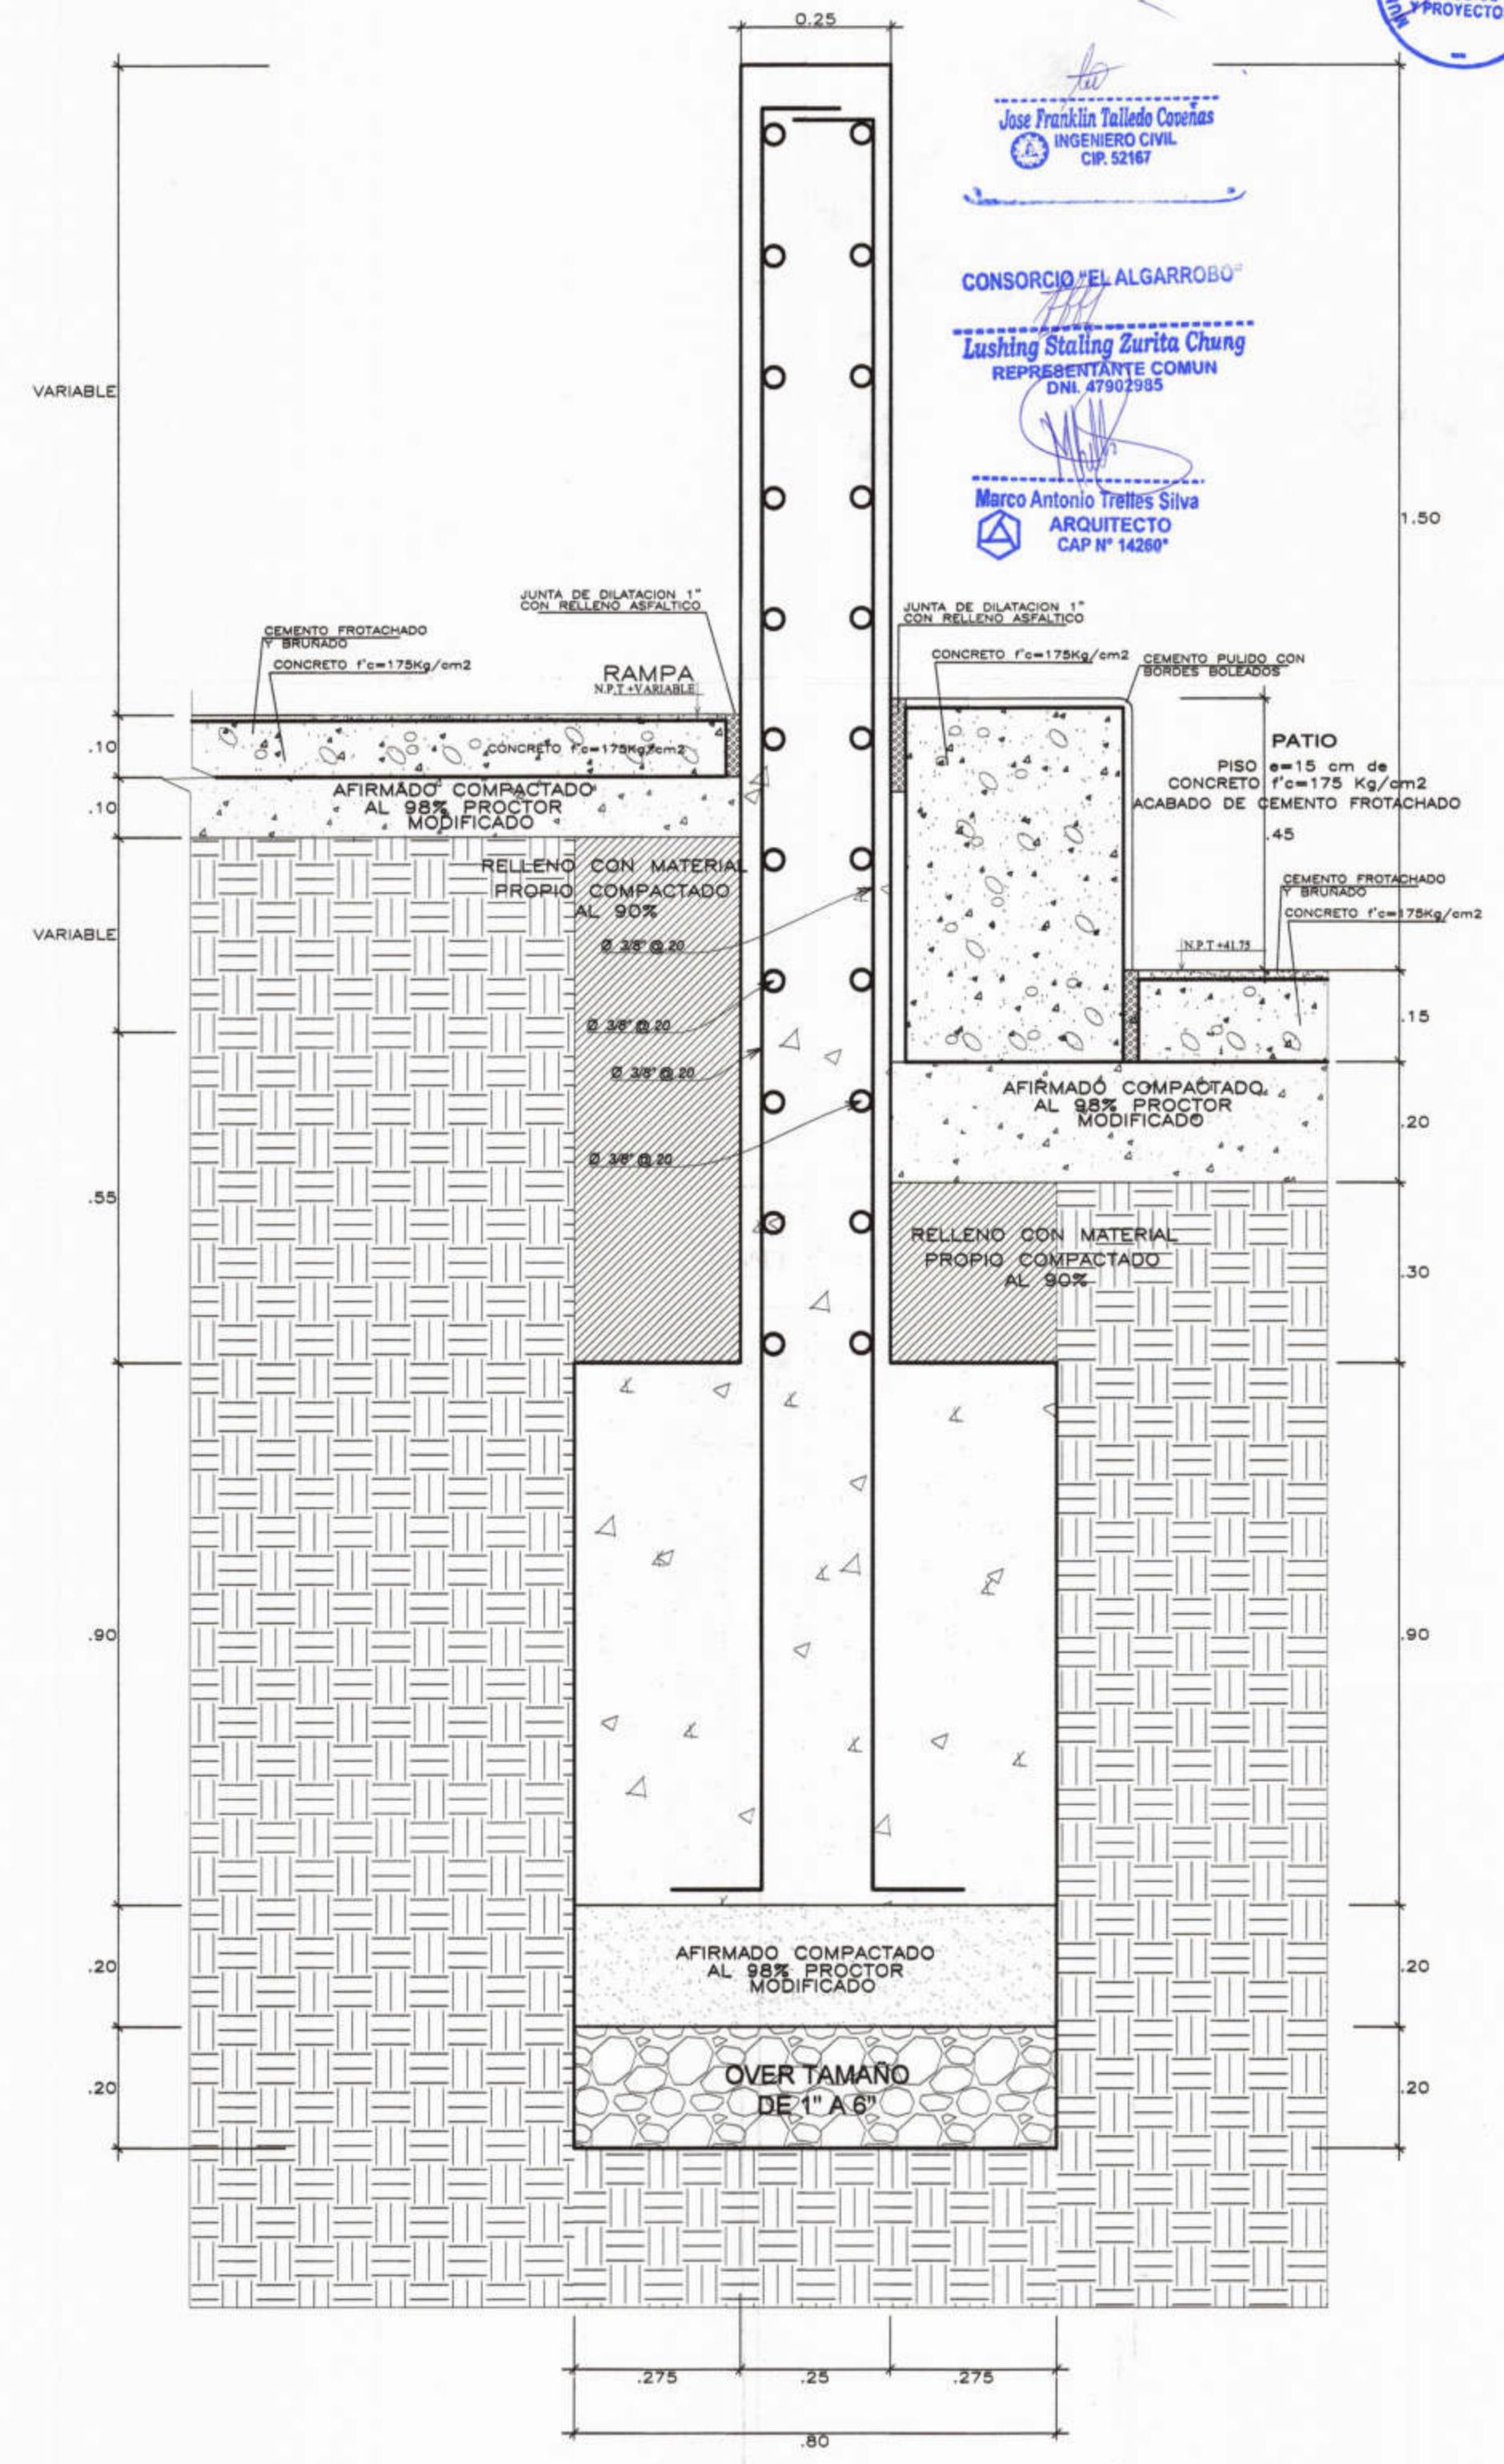
22 DETALLE RAMPA-MURO DE CONTENCIÓN-BANCA DE CONCRETO  
ESC.: 1/10
