<p>MUNICIPALIDAD PROVINCIAL DE PIURA</p>	<p>PROYECTO : ELABORACIÓN DE 03 EXPEDIENTES TÉCNICOS DE INSTITUCIONES EDUCATIVAS. DISTRITO DE PIURA-PROVINCIA DE PIURA-PIURA</p>	<p>COMPONENTE 03: REHABILITACIÓN DEL LOCAL DE LA INSTITUCIÓN EDUCATIVA PARCEMON Saldarriaga-DISTRITO DE PIURA-PROVINCIA PIURA-REGIÓN GRAU</p>	<p>UBICACION: DEPARTAMENTO: PIURA PROVINCIA: PIURA DISTRITO: PIURA SECTOR: LOS ALGARROBOS VI ETAPA</p>	<p>CONSULTOR: CONSORCIO EL ALGARROBO</p>	<p>ESPECIALIDAD: ARQUITECTURA</p>	<p>EQUIPO DE DISEÑO: ARQ. MARCO TRELLES CAP 14260</p>	<p>OBSERVACIONES</p>	<p>FECHA</p>	<p>LAMINA: COMPONENTE 03 ARQUITECTURA</p>
	<p>PLANO: PISOS EXTERIORES DETALLES</p>	<p>JEFE DE PROYECTO: ING. JOSE TALLEDO COVEÑAS</p>	<p>REVISADO:</p>	<p>APROBADO:</p>	<p>DIBUJO: XIN-VILL</p>	<p>ESCALA: 1/10</p>	<p>FECHA: AGOSTO 2019</p>	<p>DA-07</p>

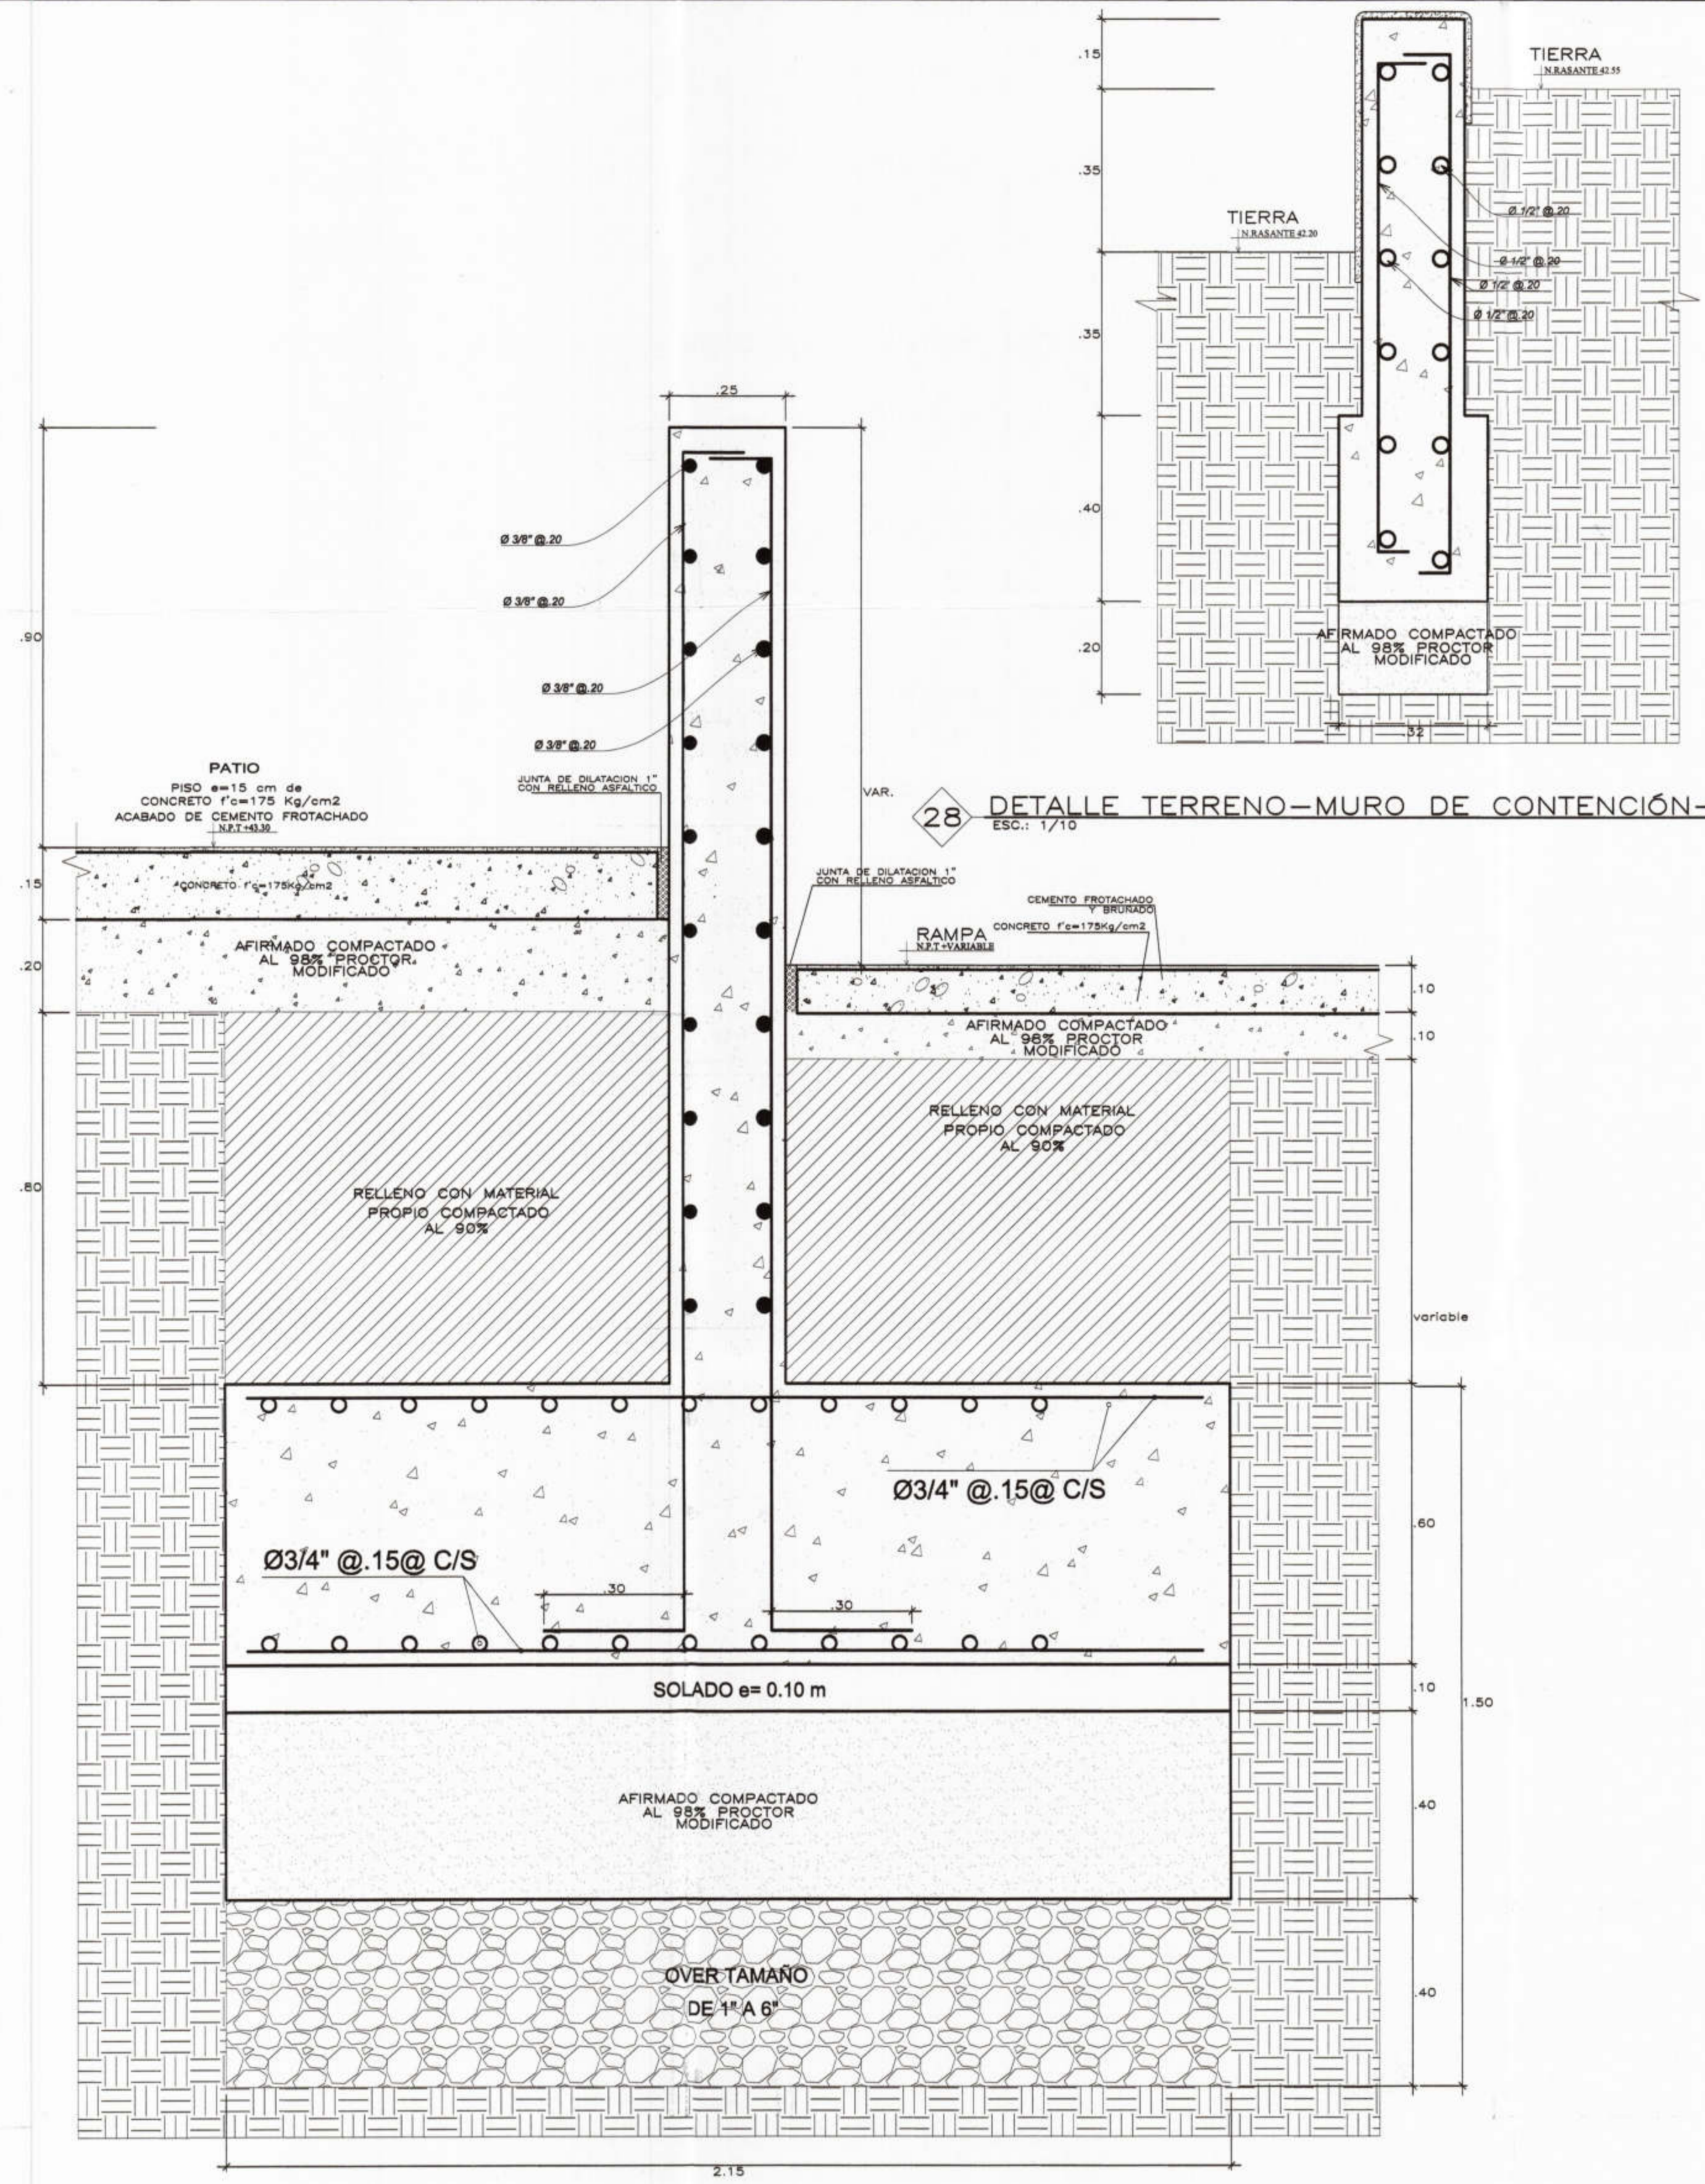
28 DETALLE TERRENO-MURO DE CONTENCIÓN-TERRENO  
ESC.: 1/10

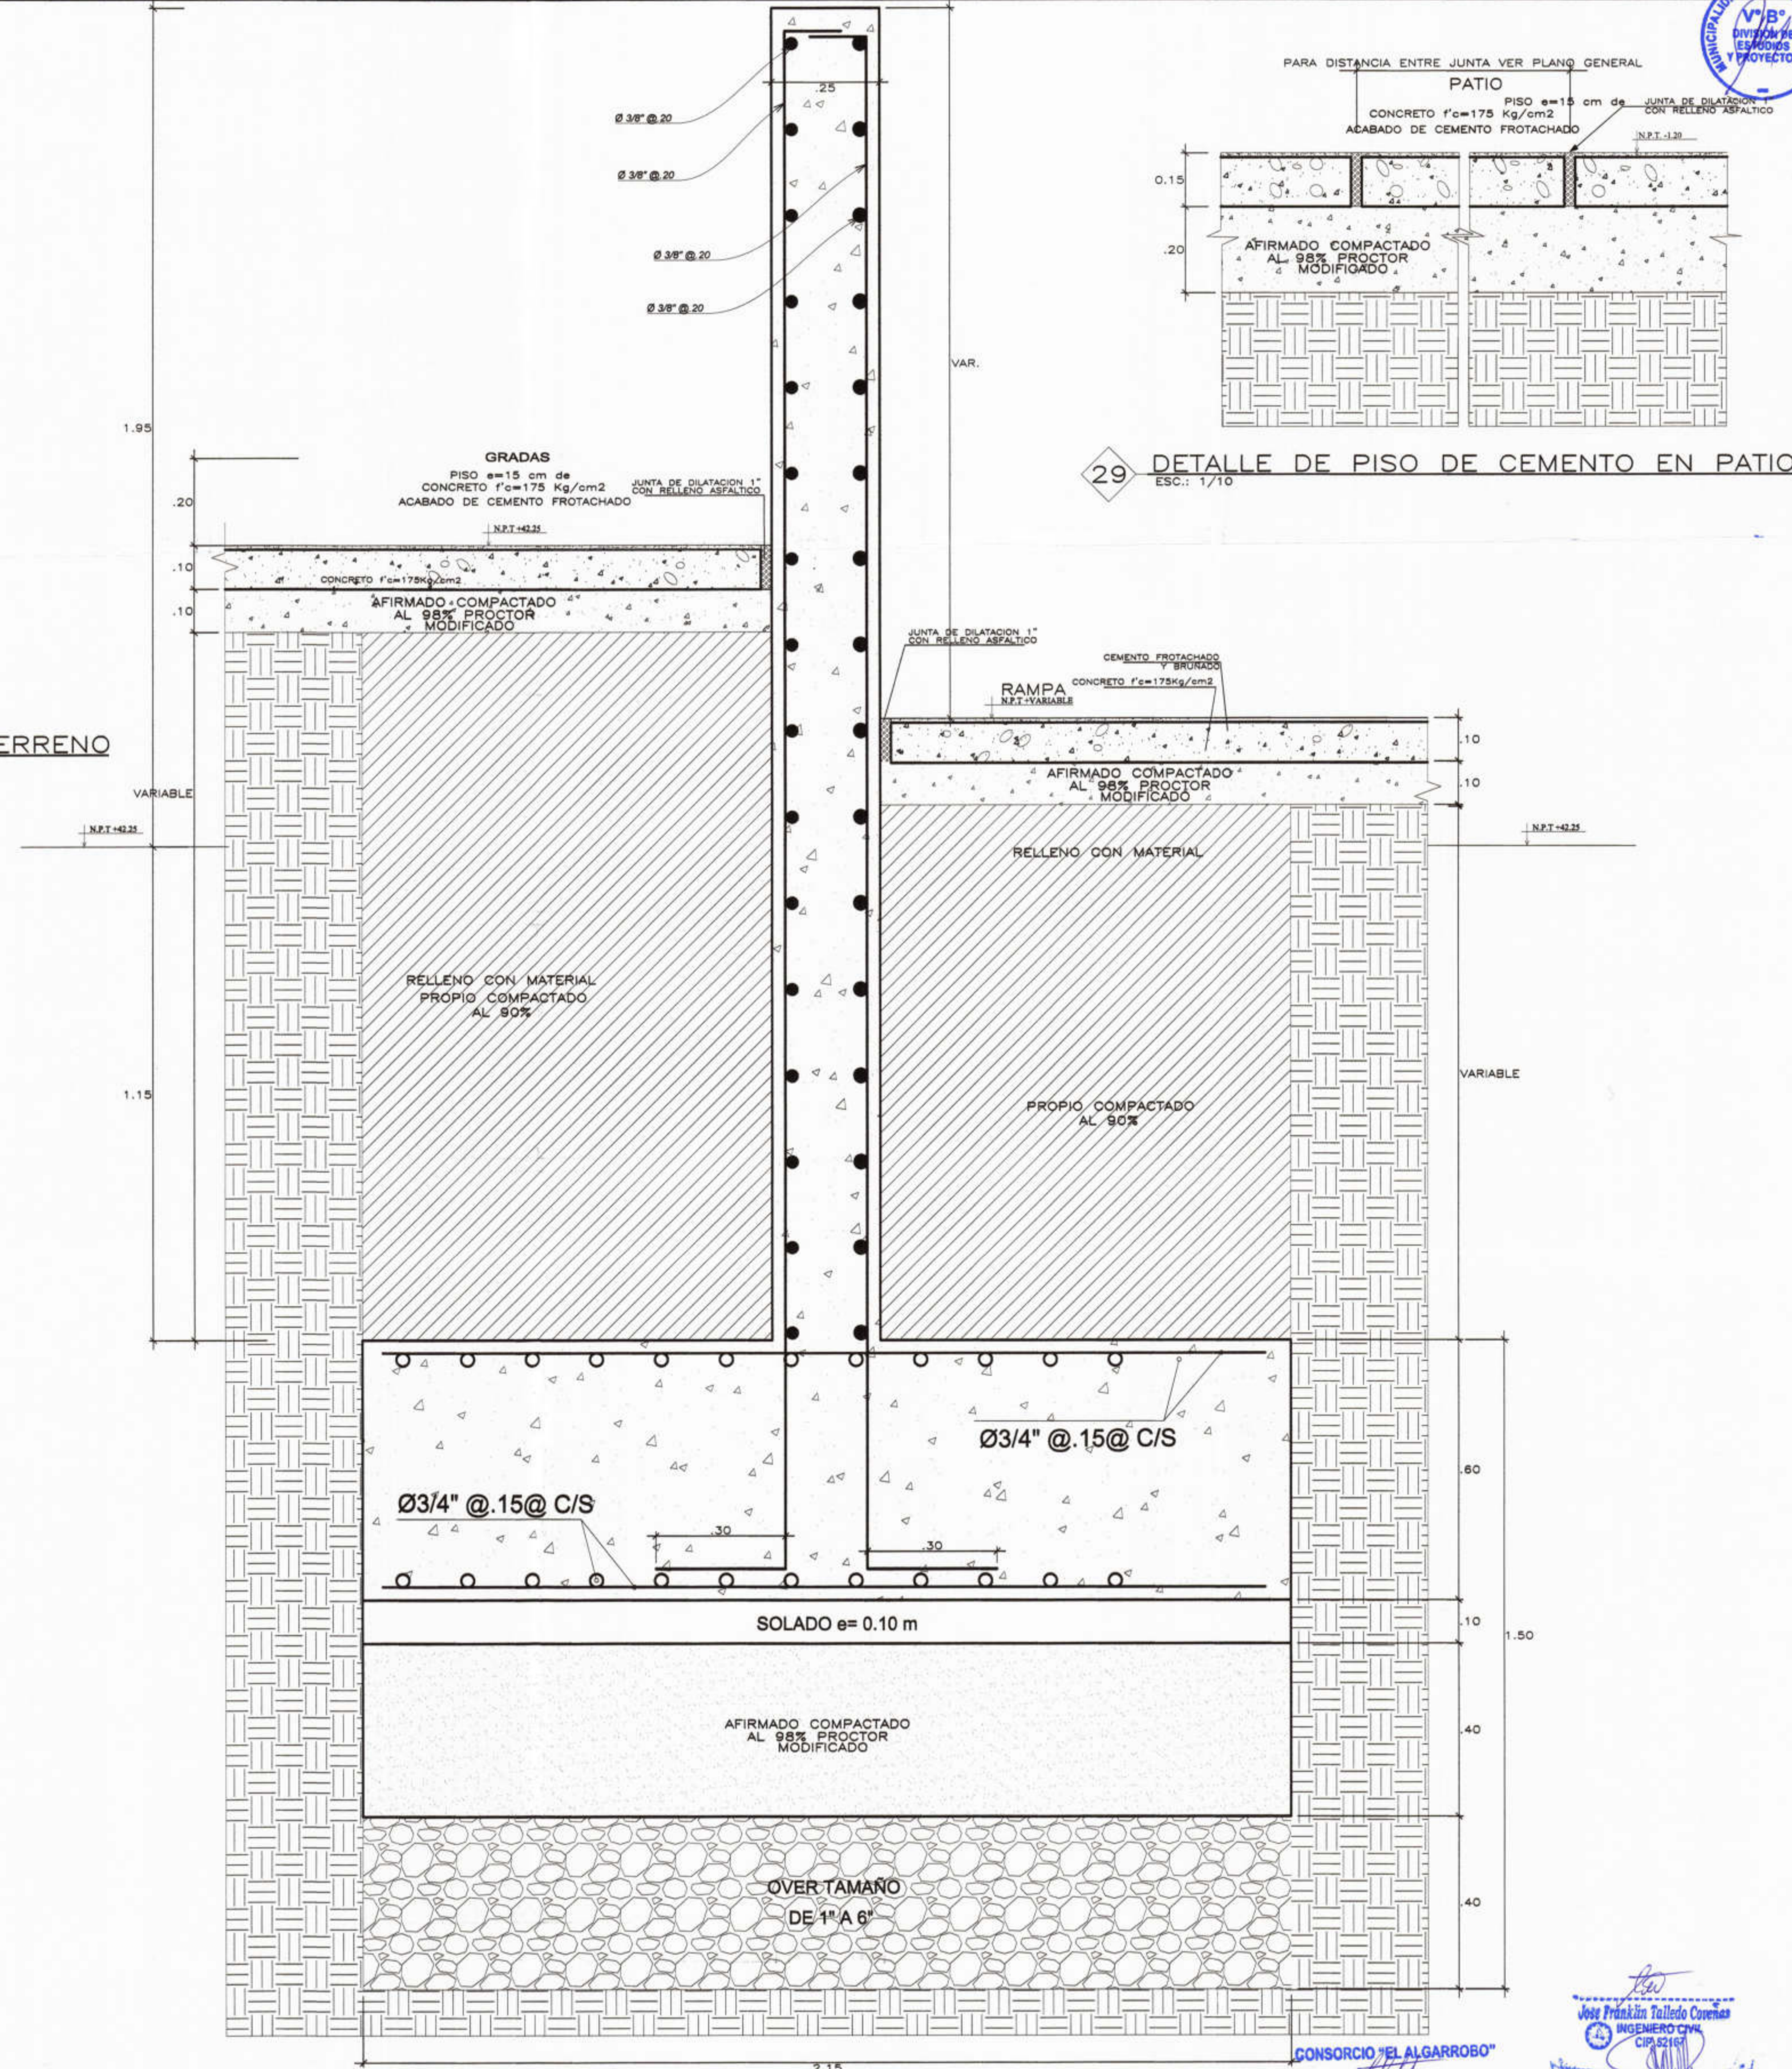
29 DETALLE DE PISO DE CEMENTO EN PATIO  
ESC.: 1/10
