MUNICIPALIDAD PROVINCIAL DE PIURA	PROYECTO : ELABORACIÓN DE 03 EXPEDIENTES TÉCNICOS DE INSTITUCIONES EDUCATIVAS, DISTRITO DE PIURA-PROVINCIA DE PIURA-PIURA	COMPONENTE 03: REHABILITACIÓN DEL LOCAL DE LA INSTITUCIÓN EDUCATIVA PARCEMON SILDARRIAGA-DISTRITO DE PIURA-PROVINCIA PIURA-REGION GRAU	UBICACION: DEPARTAMENTO: PIURA PROVINCIA: PIURA DISTRITO: PIURA SECTOR: LOS ALGARROBOS VI ETAPA	CONSULTOR: CONSORCIO EL ALGARROBO	ESPECIALIDAD: ARQUITECTURA PLANO: PISOS EXTERIORES DETALLES	EQUIPO DE DISEÑO: ARQ. MARCO TRELLES CAP 14260 JEFE DE PROYECTO: ING. JOSE TALLEDO COVENAS REVISADO: APROBADO:	OBSERVACIONES FECHA	LAMINA: COMPONENTE 03 ARQUITECTURA DA-08
	DIBUJO: XIN-VILL	ESCALA: 1/10	FECHA: AGOSTO 2019

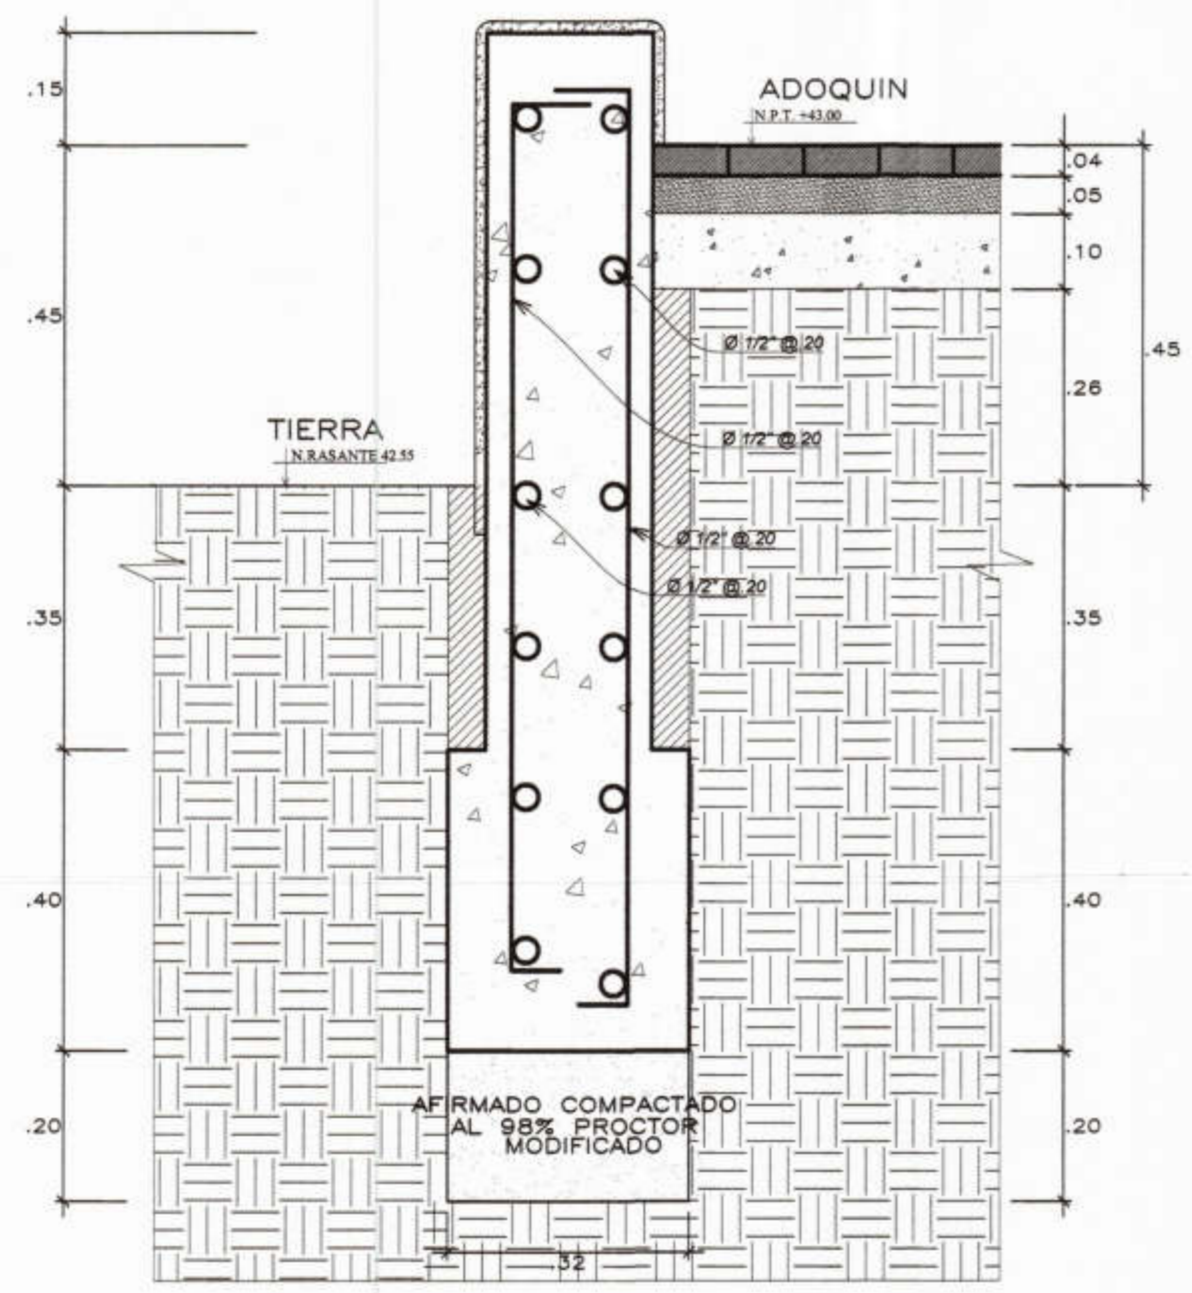
30 DETALLE TERRENO.-MURO DE CONTENCIÓN-ADOQUIN
ESC.: 1/10

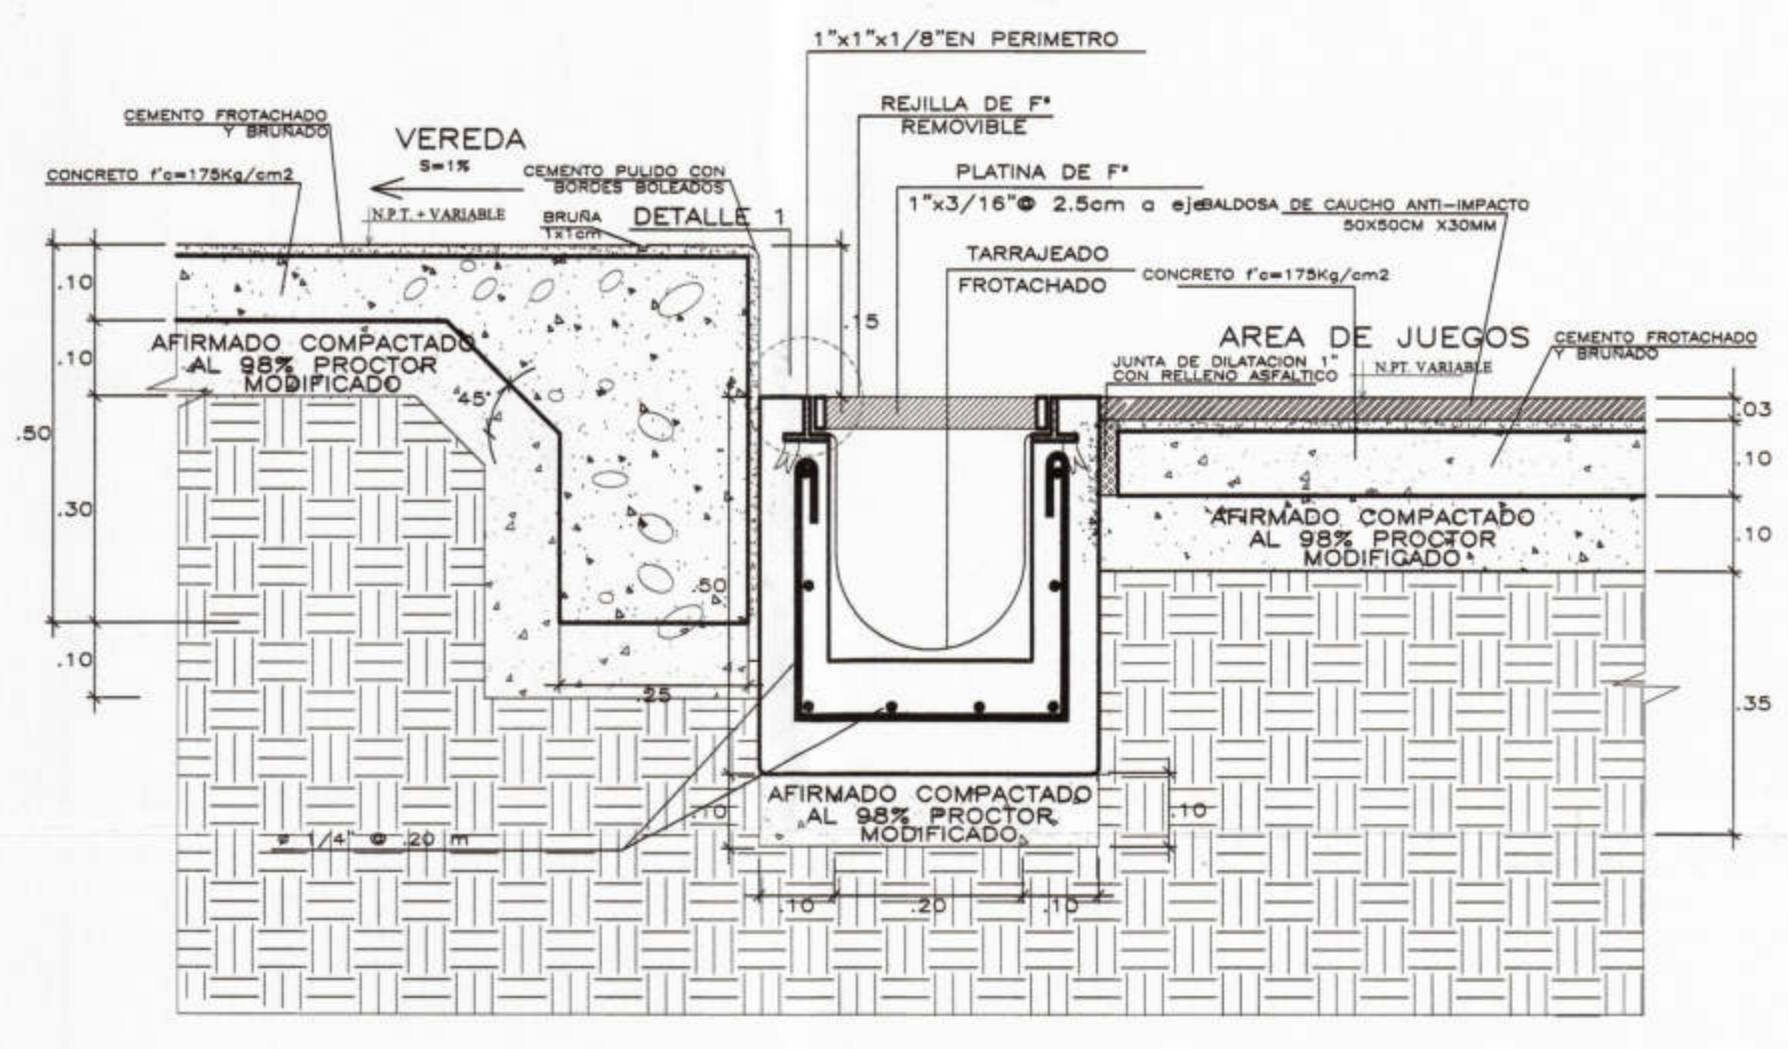
31 VEREDA CON CANALETA PLUVIAL - AREA DE JUEGOS
ESC.: 1/10

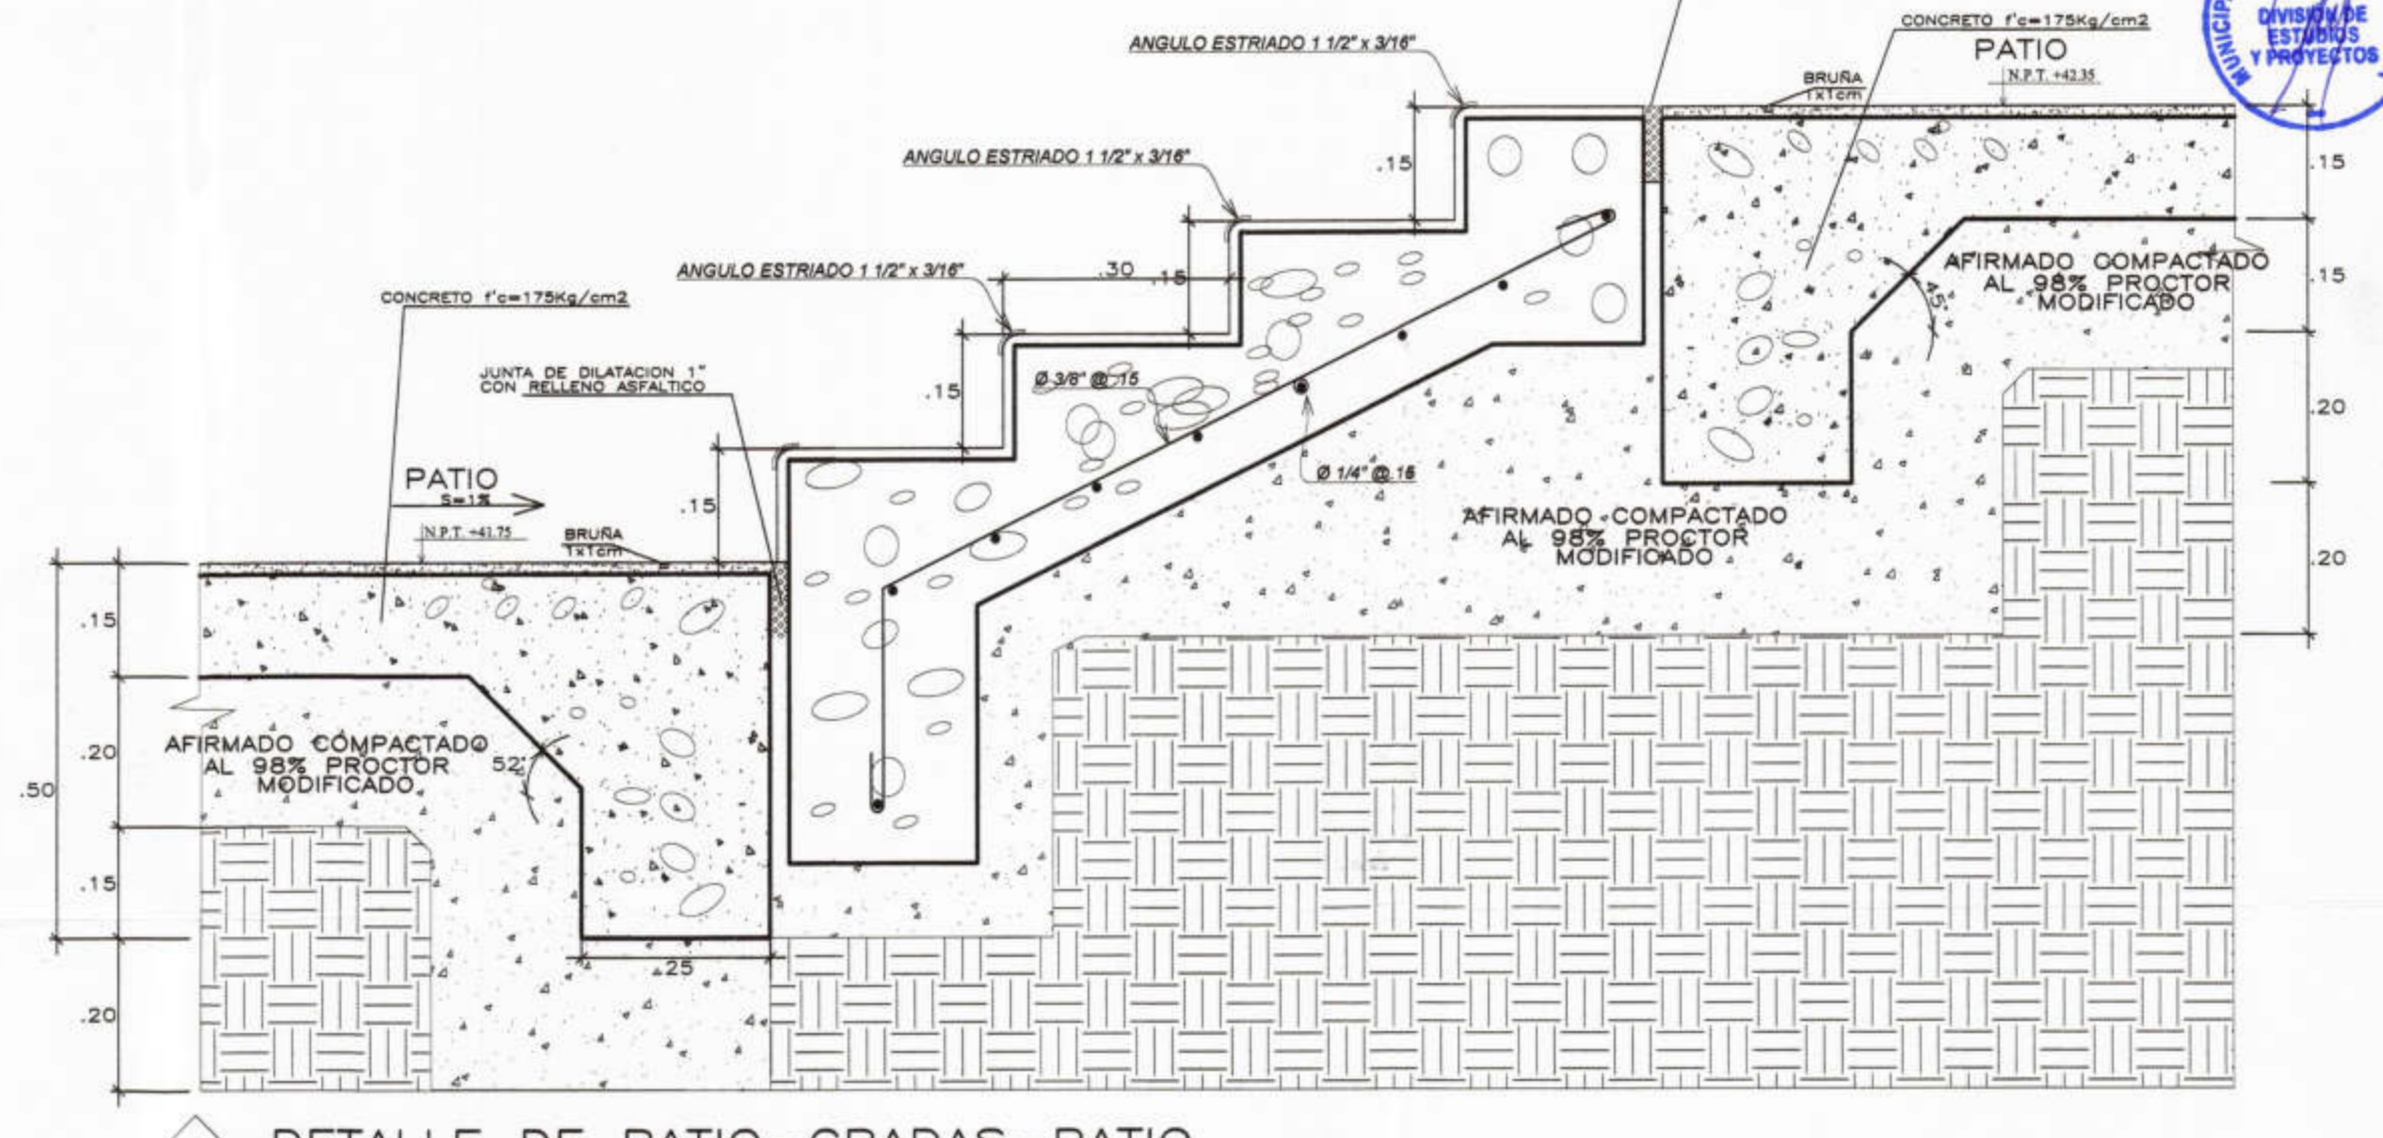
32 DETALLE DE PATIO-GRADAS-PATIO
ESC.: 1/10

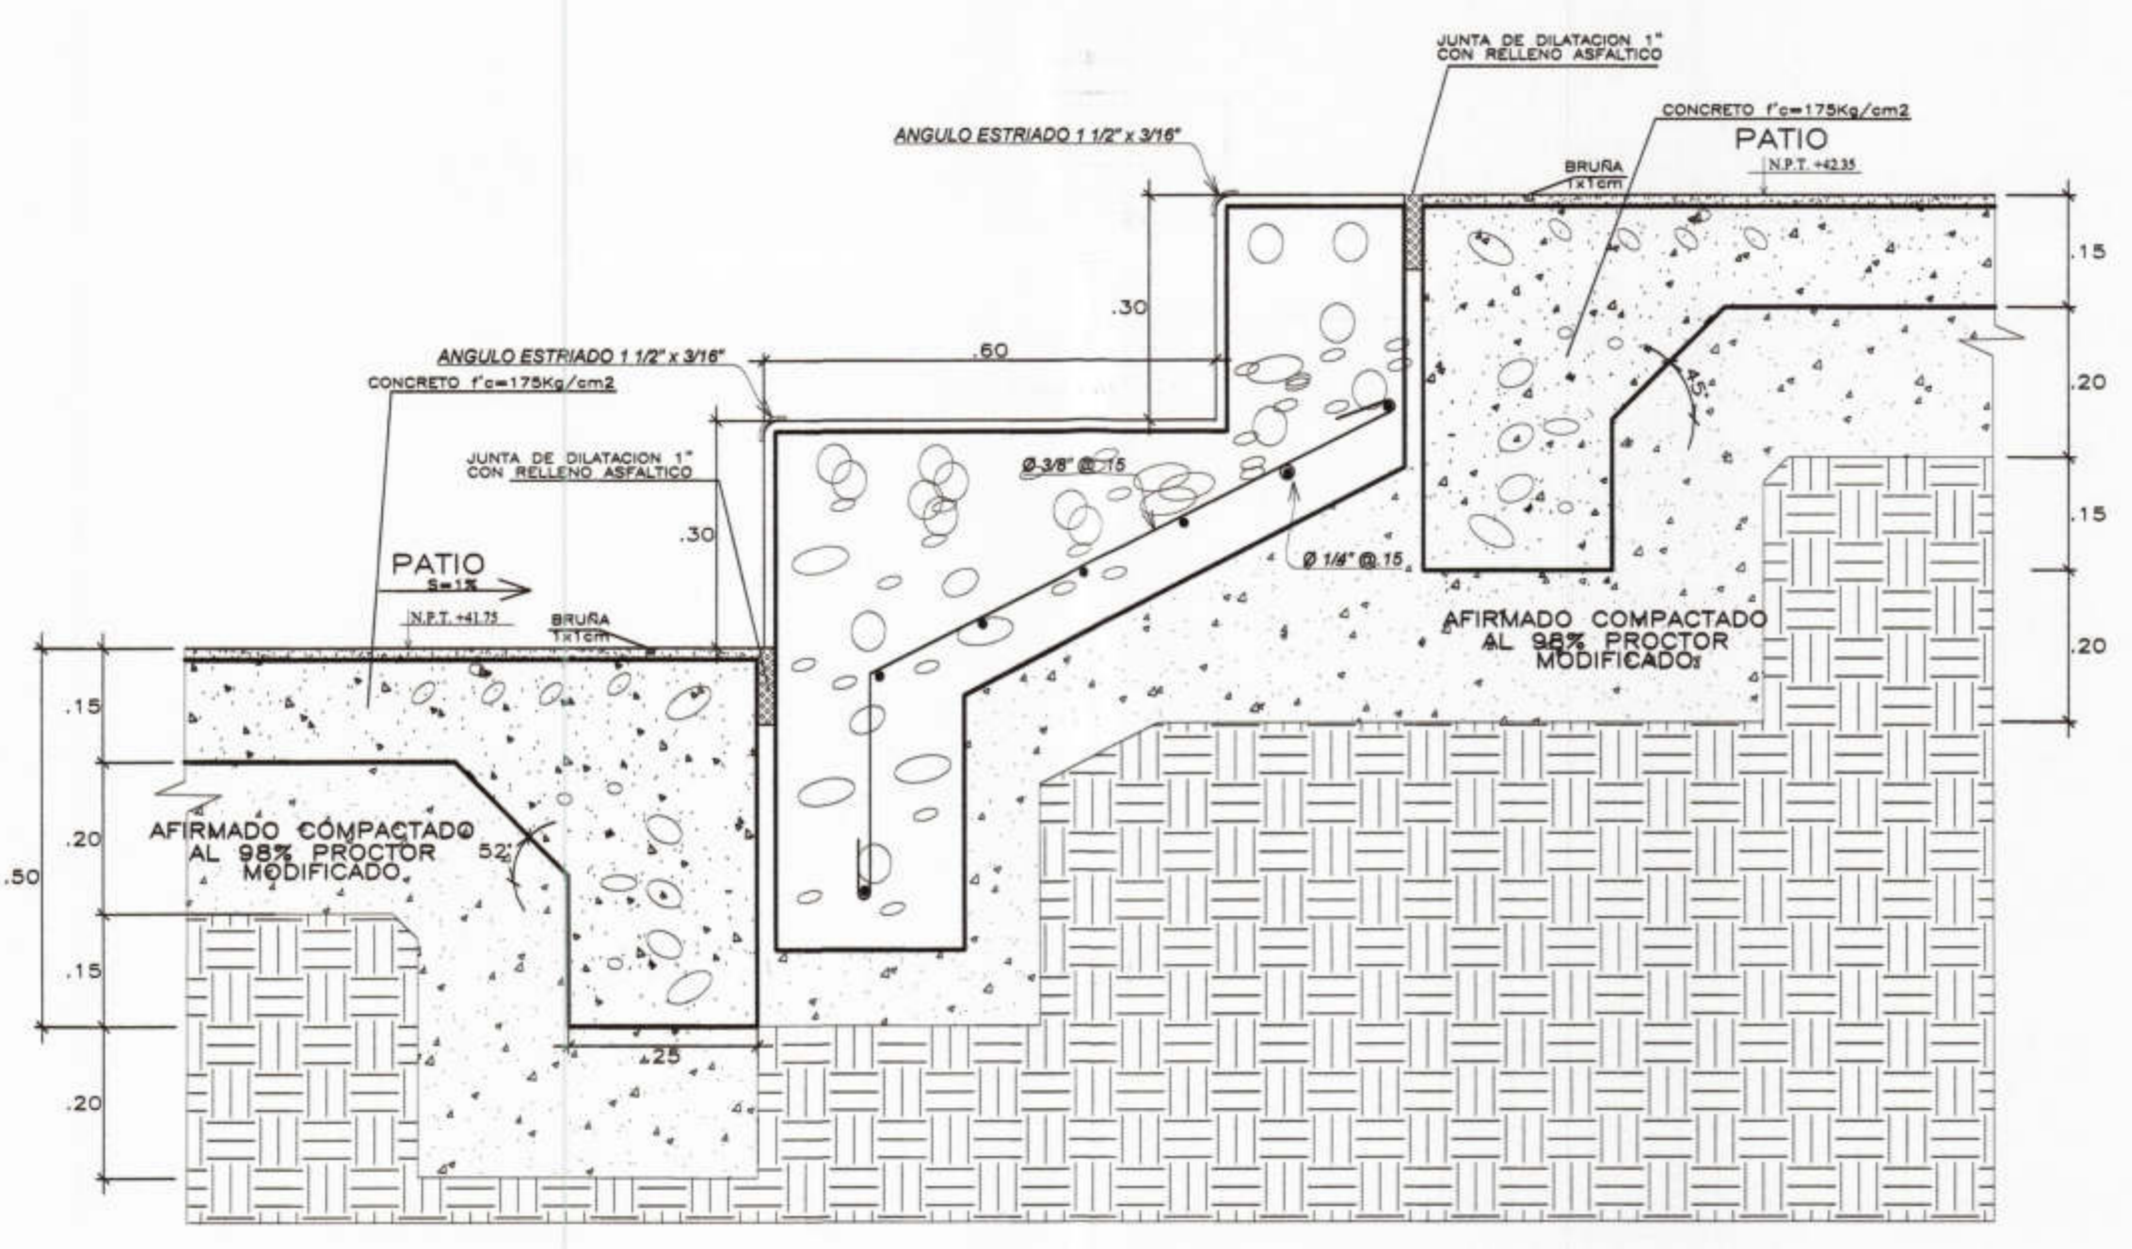
33 DETALLE DE PATIO-GRADAS-PATIO
ESC.: 1/10

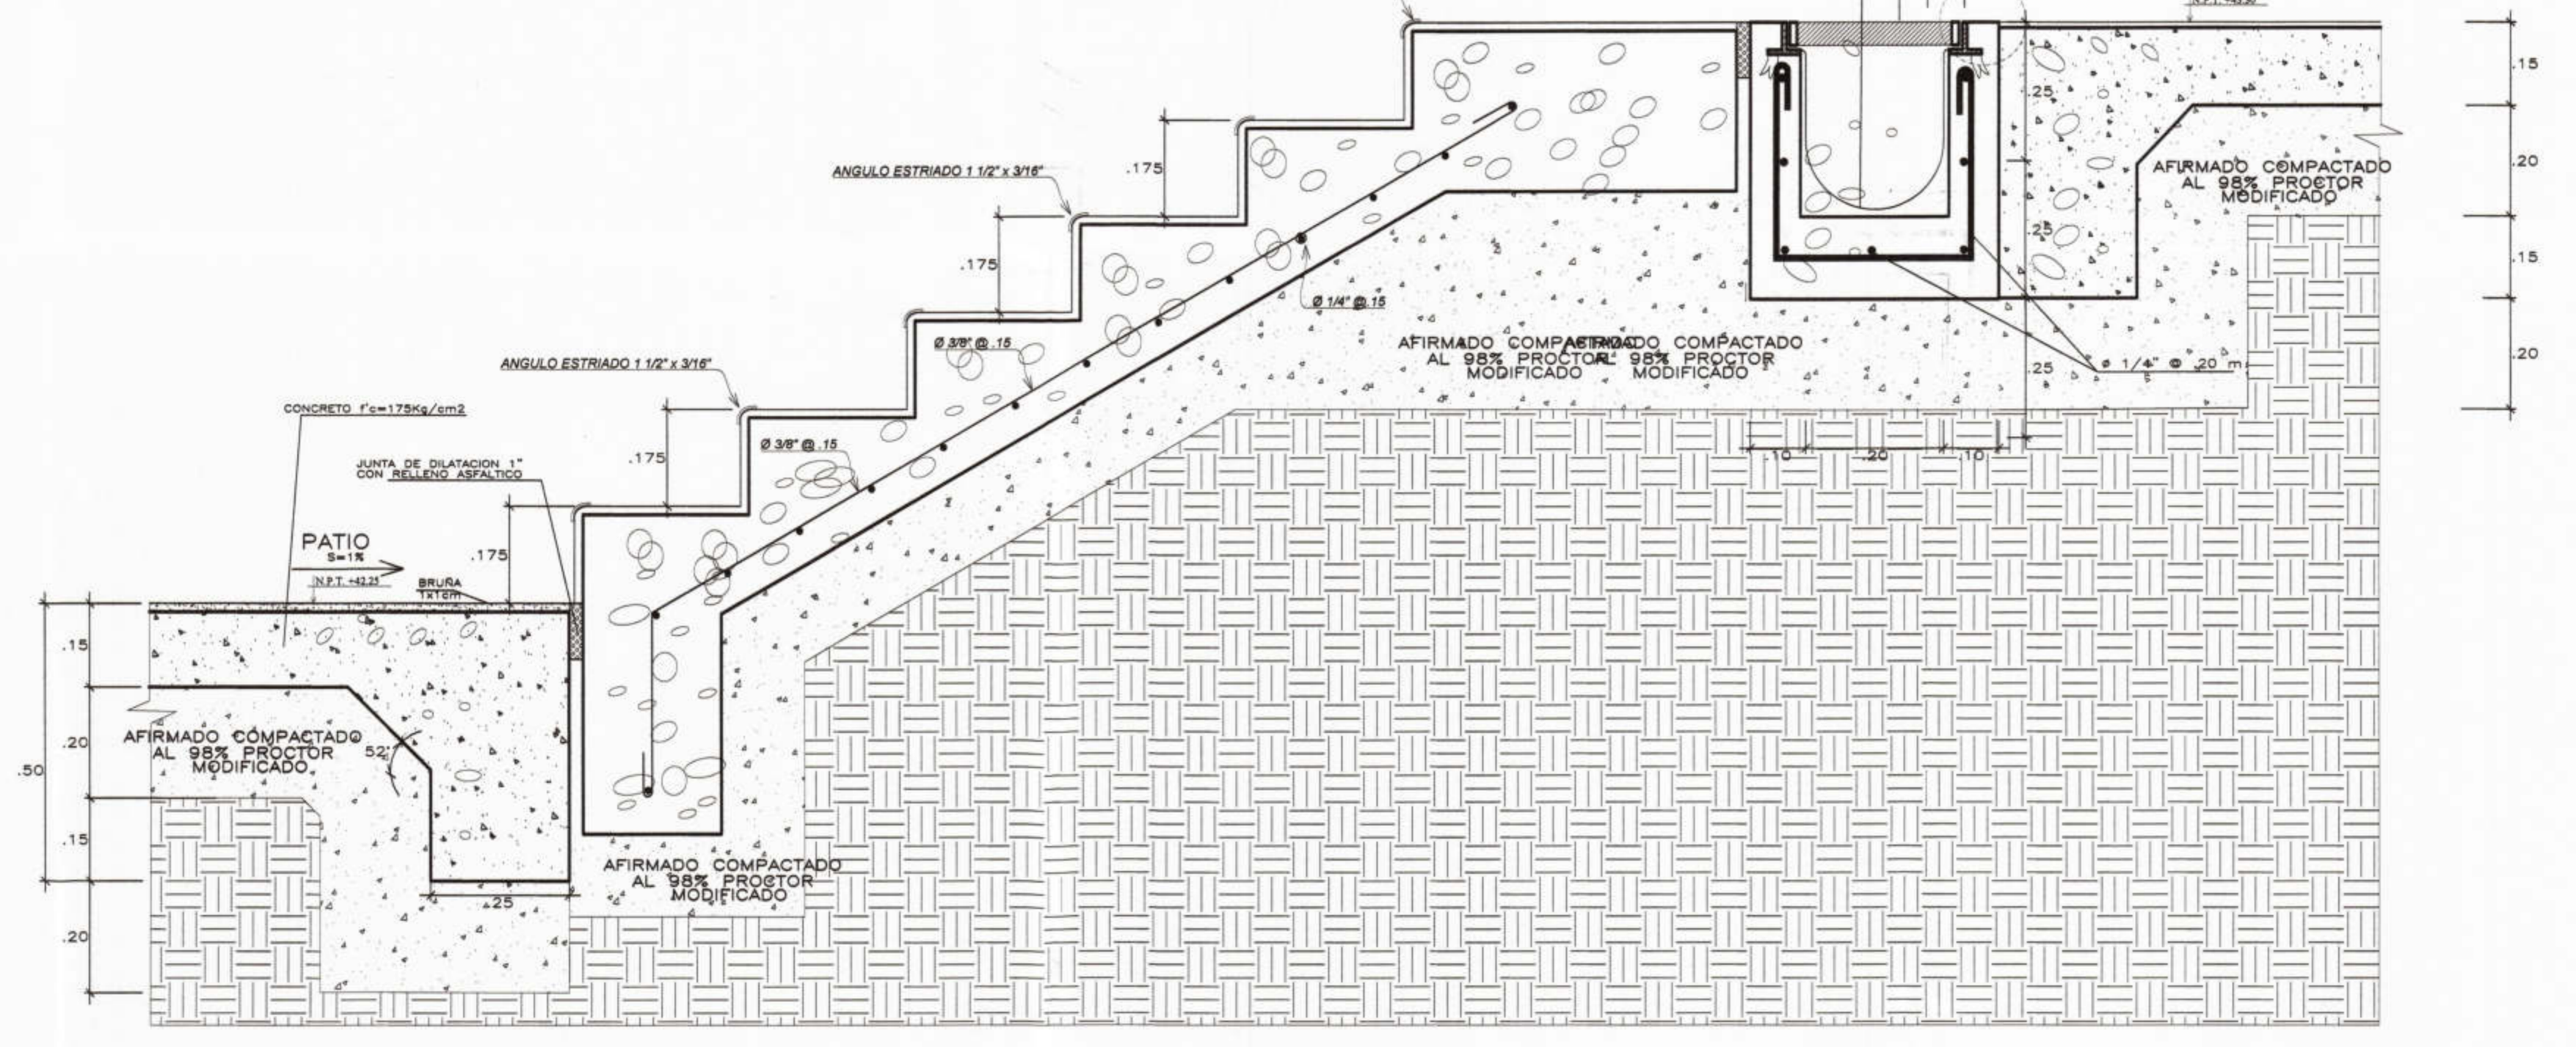
34 DETALLE DE PATIO-GRADAS-PATIO
ESC.: 1/10
