PROYECTO : PROYECTO :
ELABORACIÓN DE 03 EXPEDIENTES
TÉCNICOS DE INSTITUCIONES
EDUCATIVAS, DISTRITO DE
PIURA-PROVINCIA DE PIURA-PIURA

COMPONENTE 01:
REHABILITACIÓN DEL LOCAL DE LA
INSTITUCIÓN EDUCATIVA LOS
ALGARROBOS-DISTRITO
PIURA-PROVINCIA PIURA-REGIÓN PIURA

ESPECIALIDAD:
ARQUITECTURA
PLANO:
DETALLES
PISOS EXTERIORES

LAMINA:
COMPONENTE 01
ARQUITECTURA
DA-04A

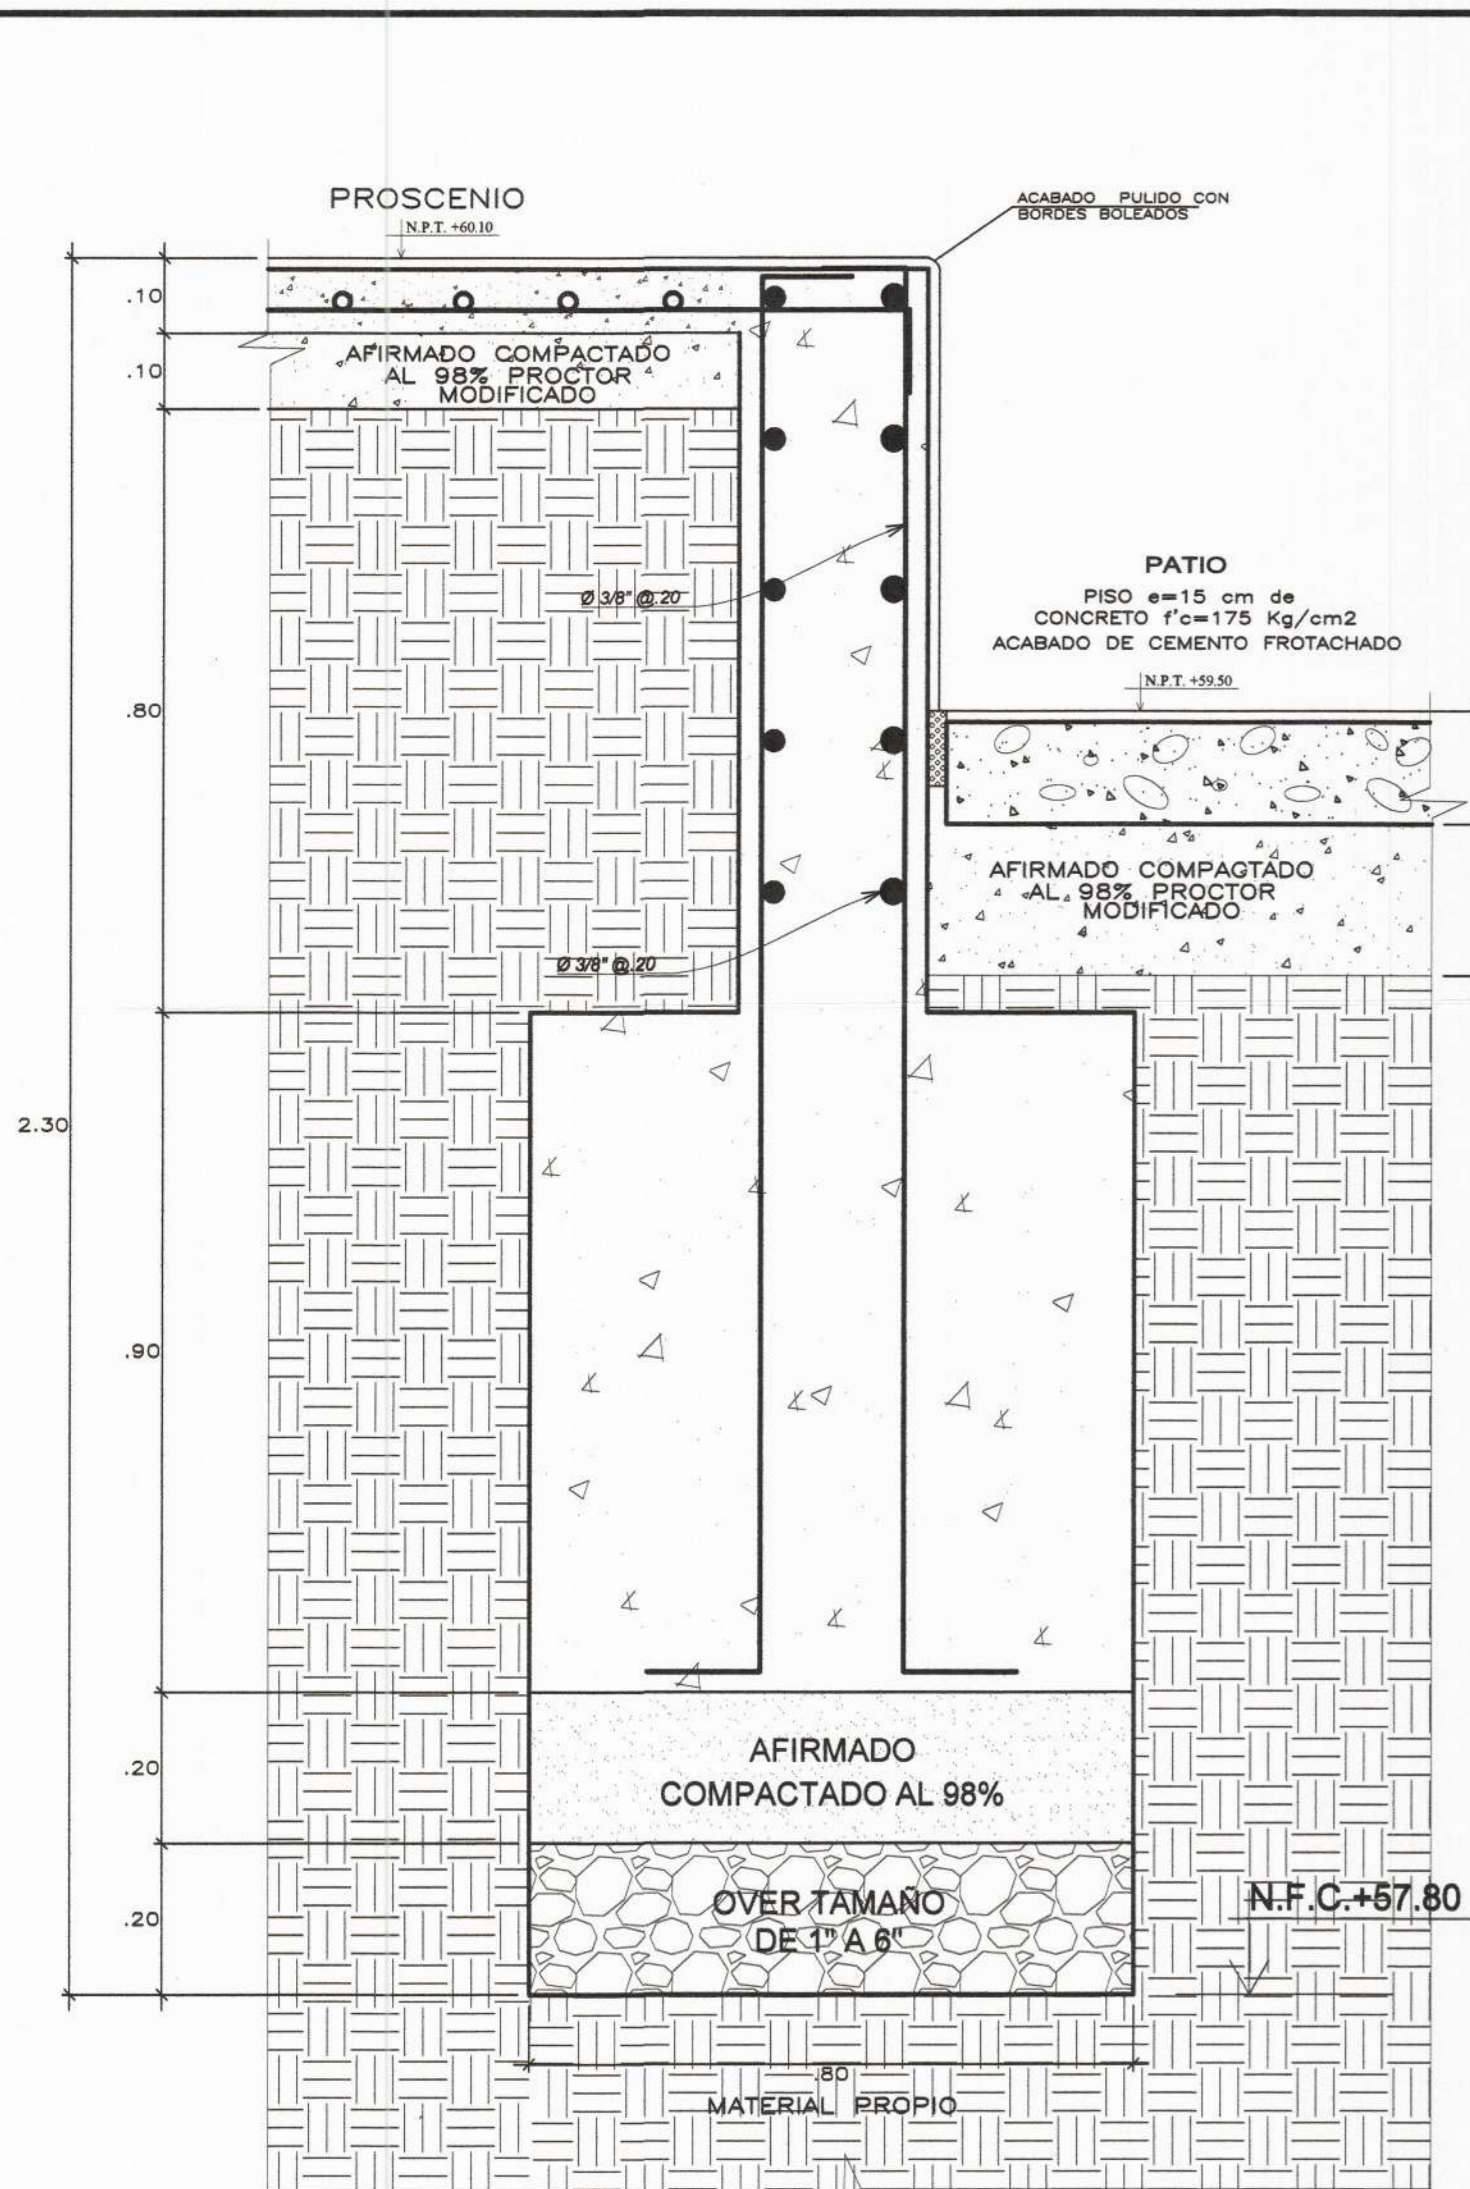
21 DETALLE PROSCENIO - PATIO
ESC.: 1/10

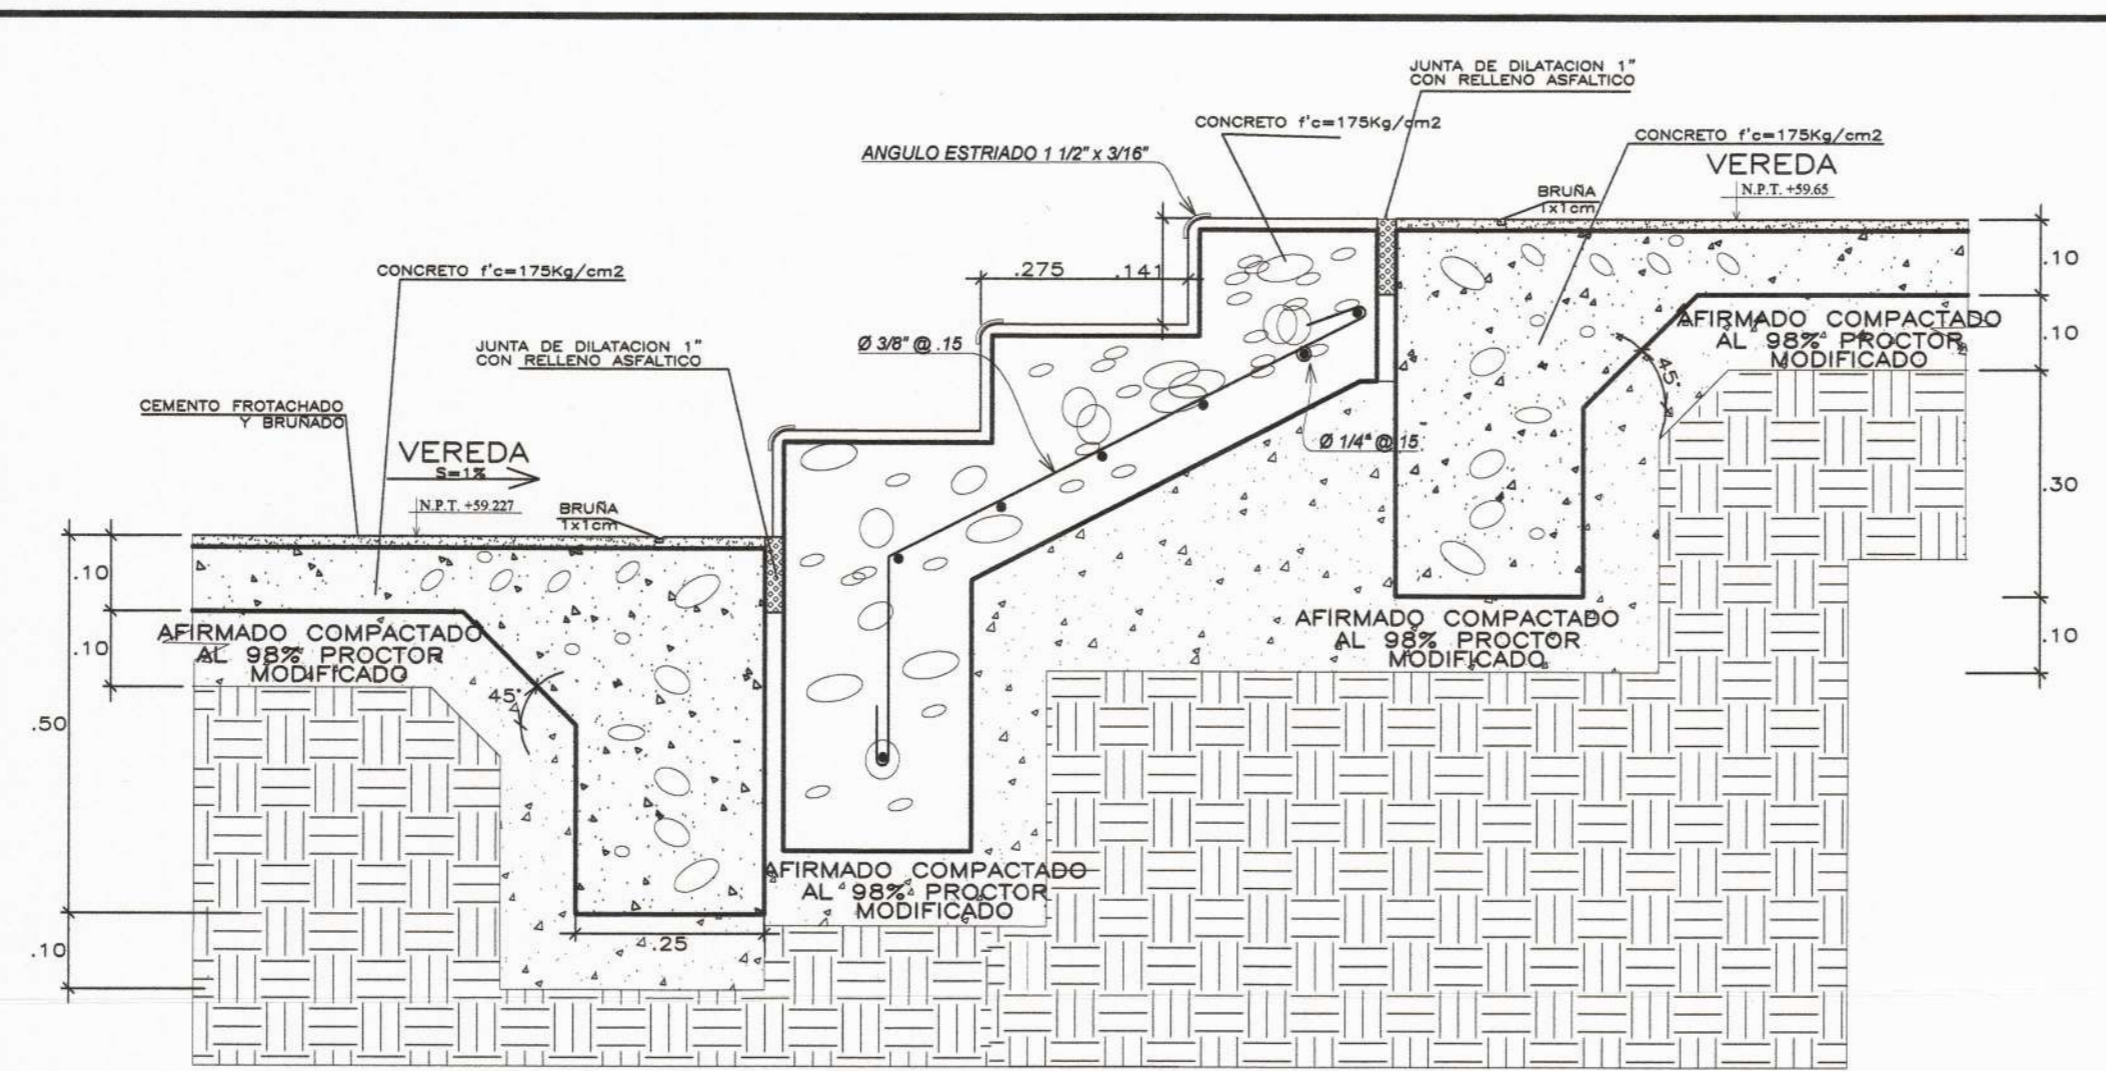
22 DETALLE DE GRADAS-VEREDA
ESC.: 1/10

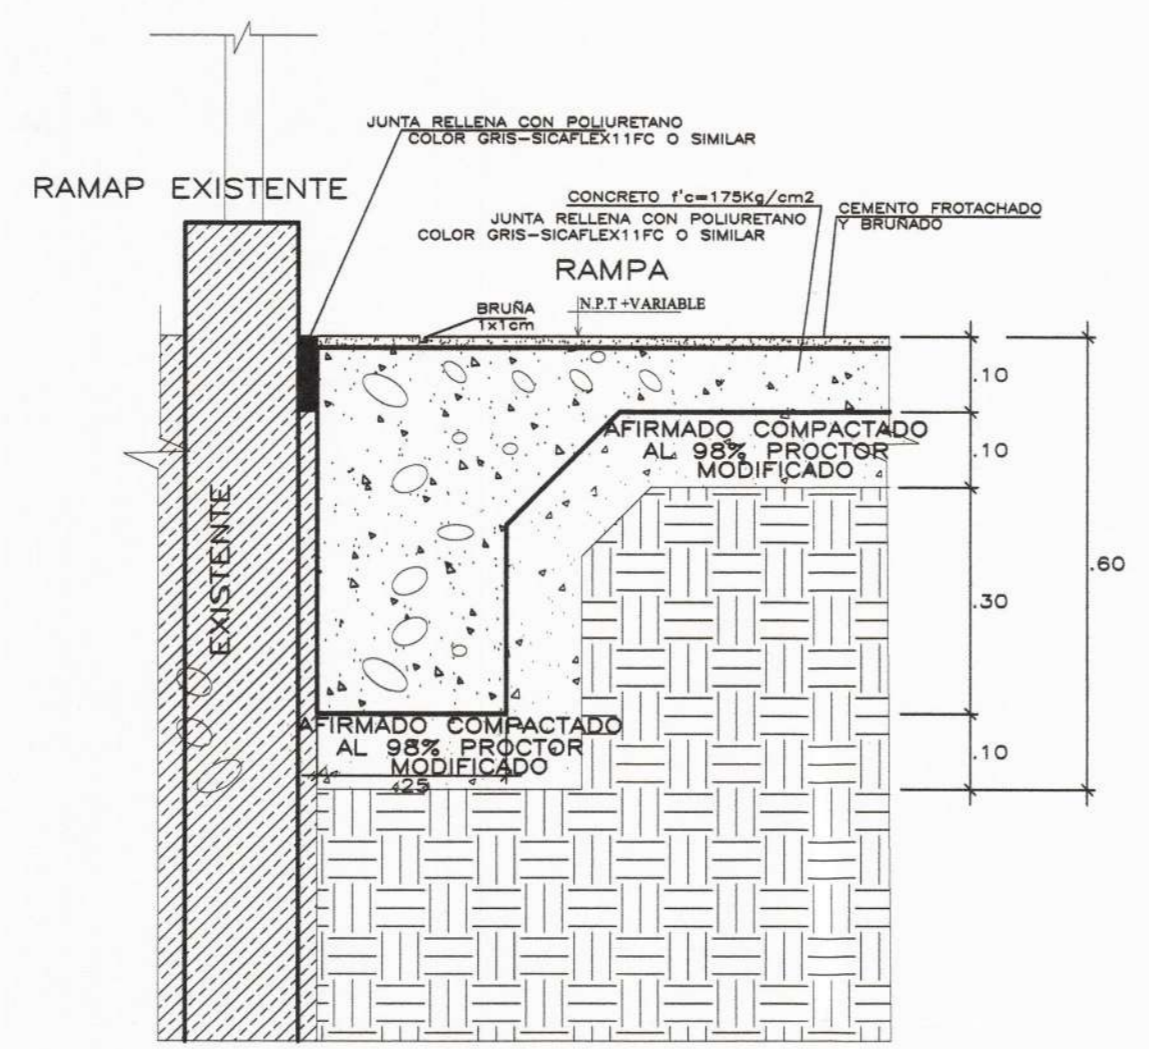
25 DETALLE DE ENCUENTRO RAMPA EXISTENTE-
RAMPA PROYECTADA
ESC.: 1/10

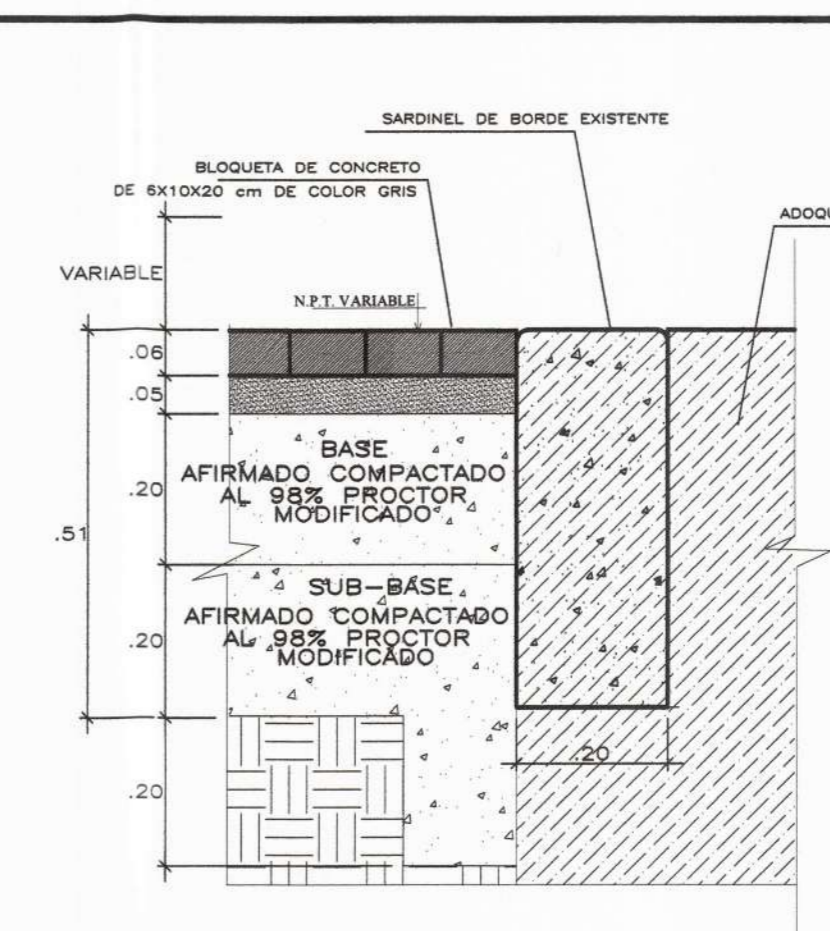
23 DETALLE DE BLOQUETA PROYECTADA-
CON BLOQUETA EXISTENTE
ESC.: 1/10

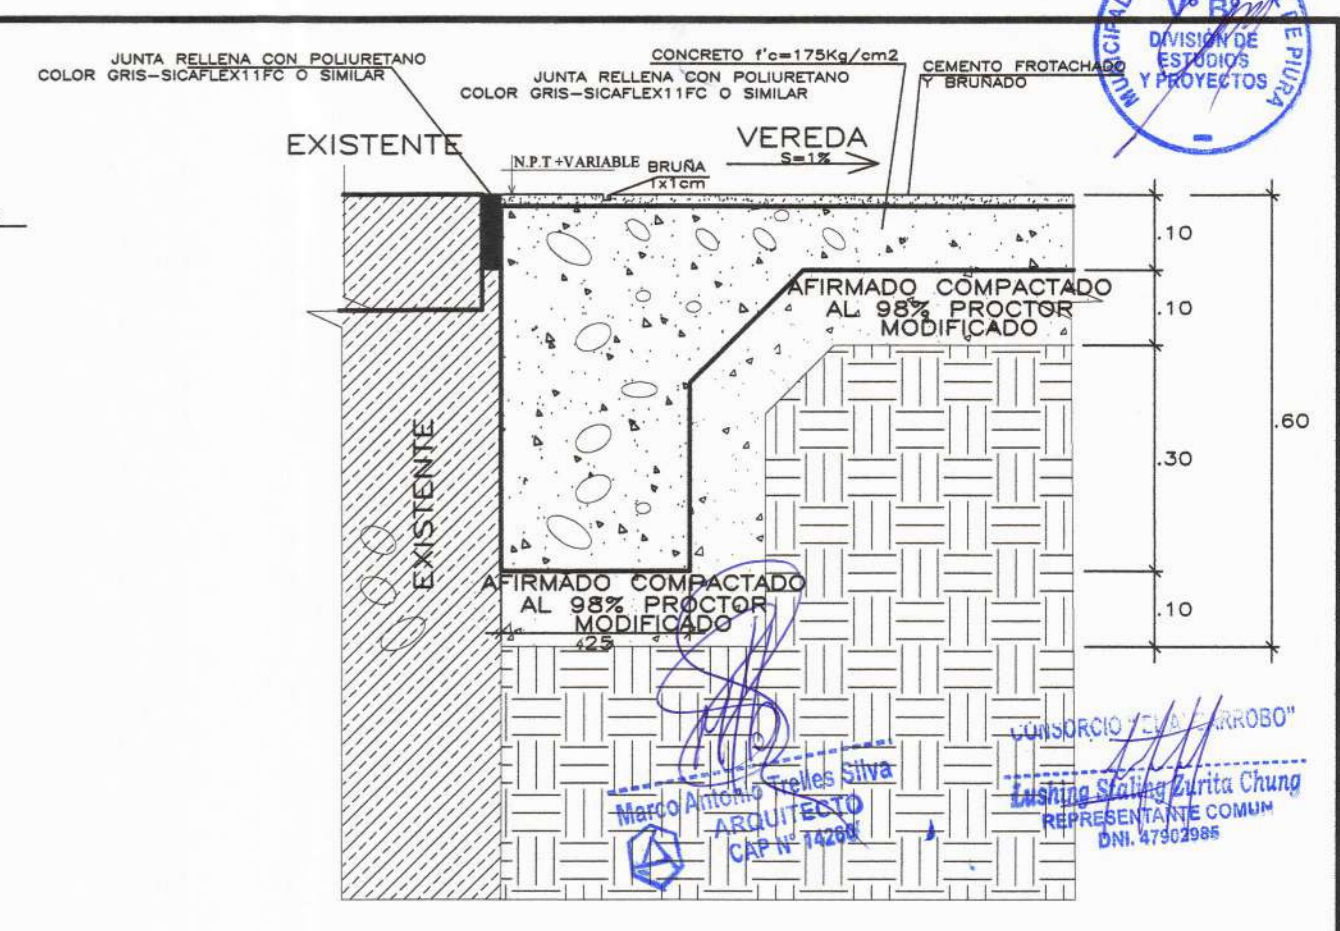
24 DETALLE DE ENCUENTRO VEREDA O
RAMPA EXIST.-VEREDA PROYECTADA
ESC.: 1/10

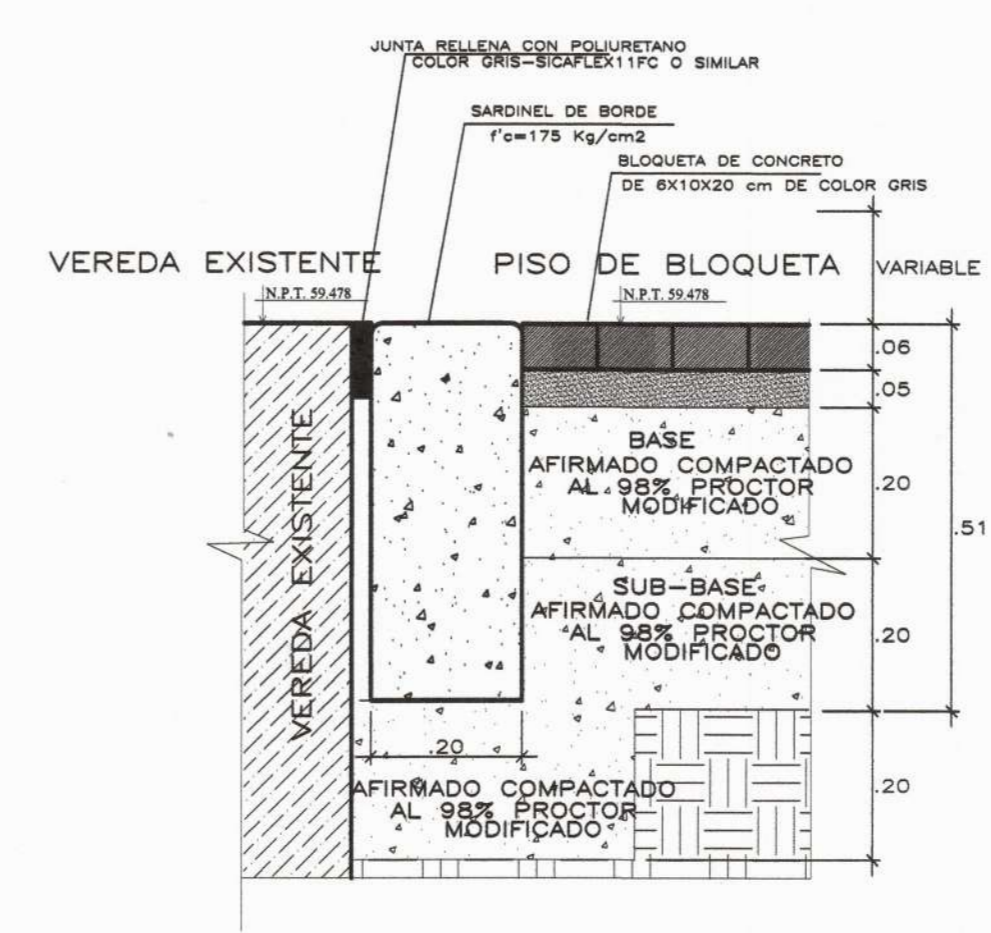
26 DETALLE DE VEREDA
CON BLOQUETA
ESC.: 1/10

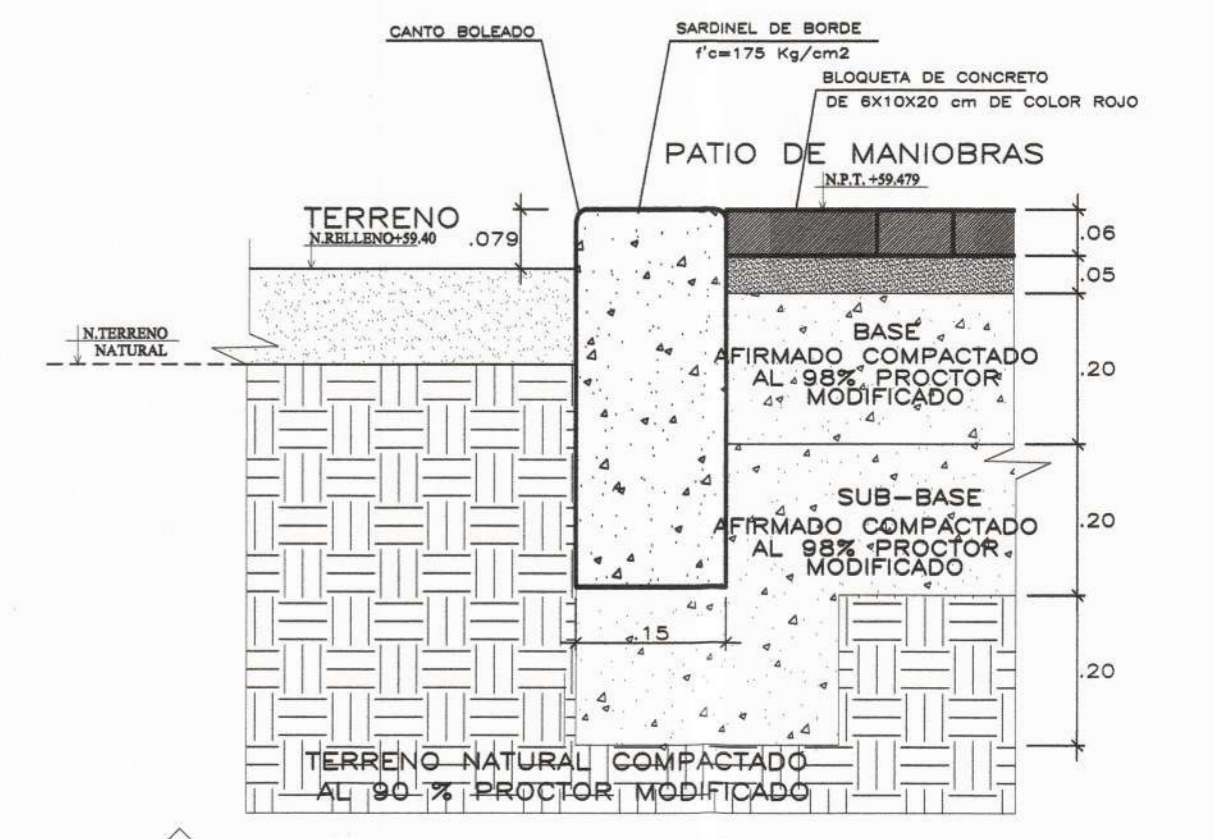
27 DETALLE DE PATIO DE MANIOBRAS-
CON TERRENO NATURAL
ESC.: 1/10

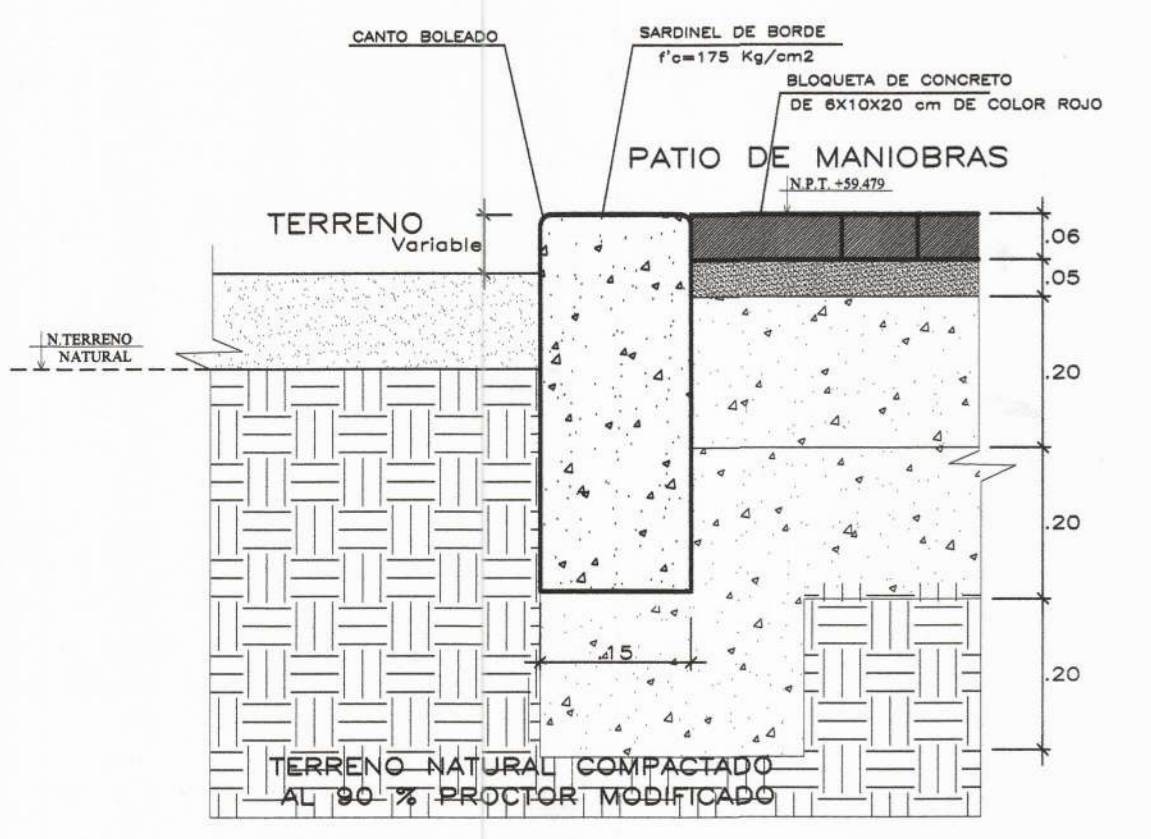
28 DETALLE DE PATIO DE MANIOBRAS-
CON TERRENO NATURAL
ESC.: 1/10

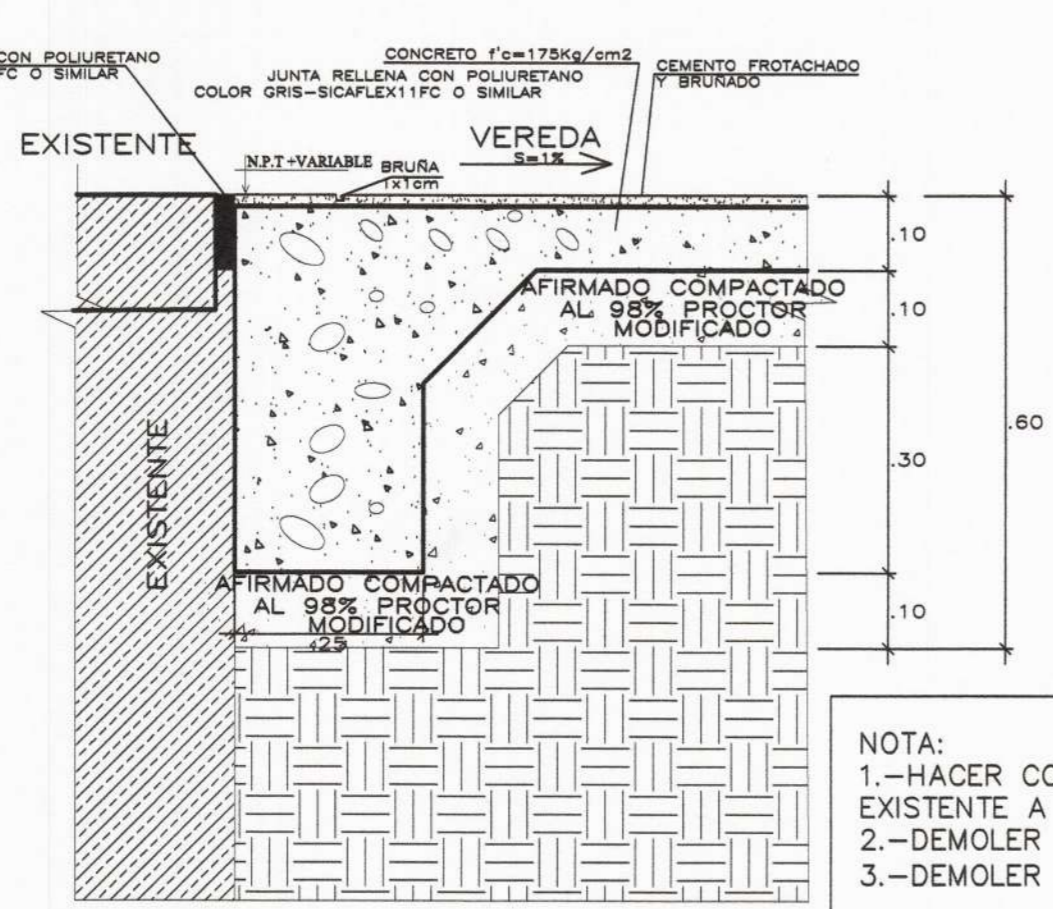
29 DETALLE DE ENCUENTRO VEREDA EXT EXISTENTE-
VEREDA PROYECTADA
ESC.: 1/10

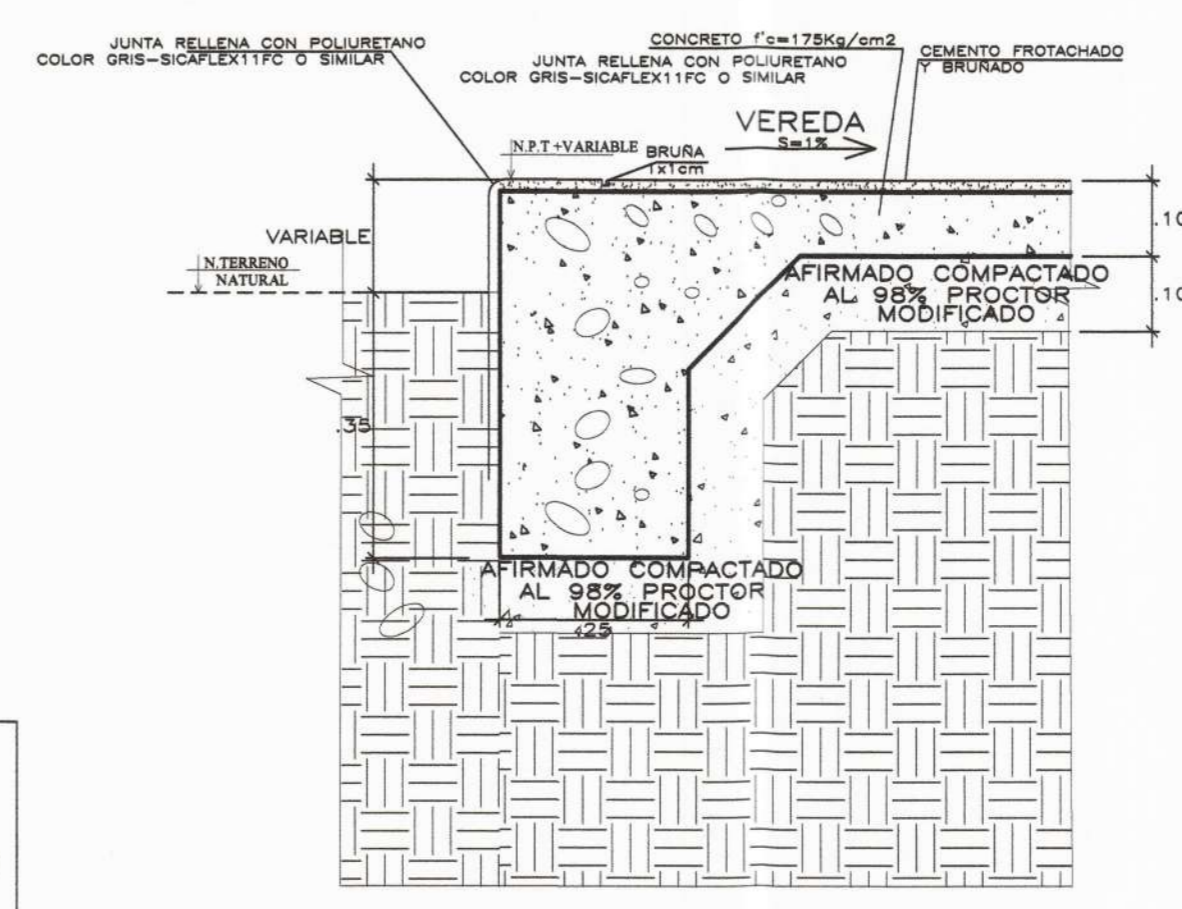
30 DETALLE DE ENCUENTRO VEREDA
TERRENO NATURAL
ESC.: 1/10

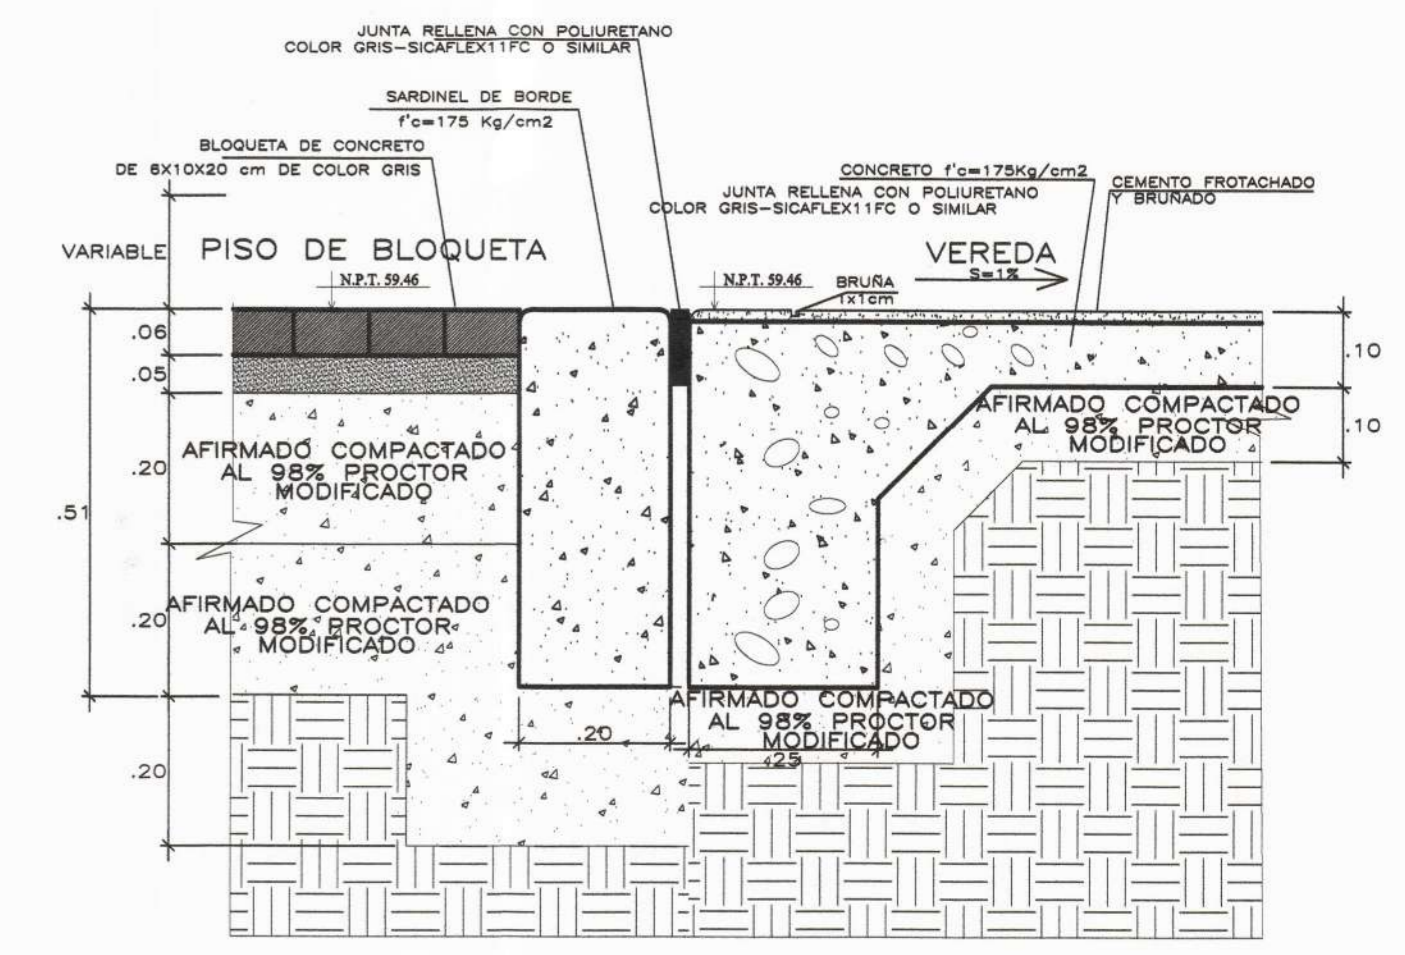
31 DETALLE DE ENCUENTRO BLOQUETA
VEREDA
ESC.: 1/10
