PROYECTO : PROYECTO :  
ELABORACIÓN DE 03 EXPEDIENTES  
TÉCNICOS DE INSTITUCIONES  
EDUCATIVAS, DISTRITO DE  
PIURA-PROVINCIA DE PIURA-PIURA

COMPONENTE 01:  
REHABILITACIÓN DEL LOCAL DE LA  
INSTITUCIÓN EDUCATIVA LOS  
ALGARROBOS-DISTRITO  
PIURA-PROVINCIA PIURA-REGIÓN PIURA

ESPECIALIDAD:  
ARQUITECTURA  
PLANO:  
DETALLES  
PISOS EXTERIORES  
DIBUJO: XIN-VILL  
ESCALA: 1/10  
FECHA: JULIO 2018

LAMINA:  
COMPONENTE 01  
ARQUITECTURA  
DA-04

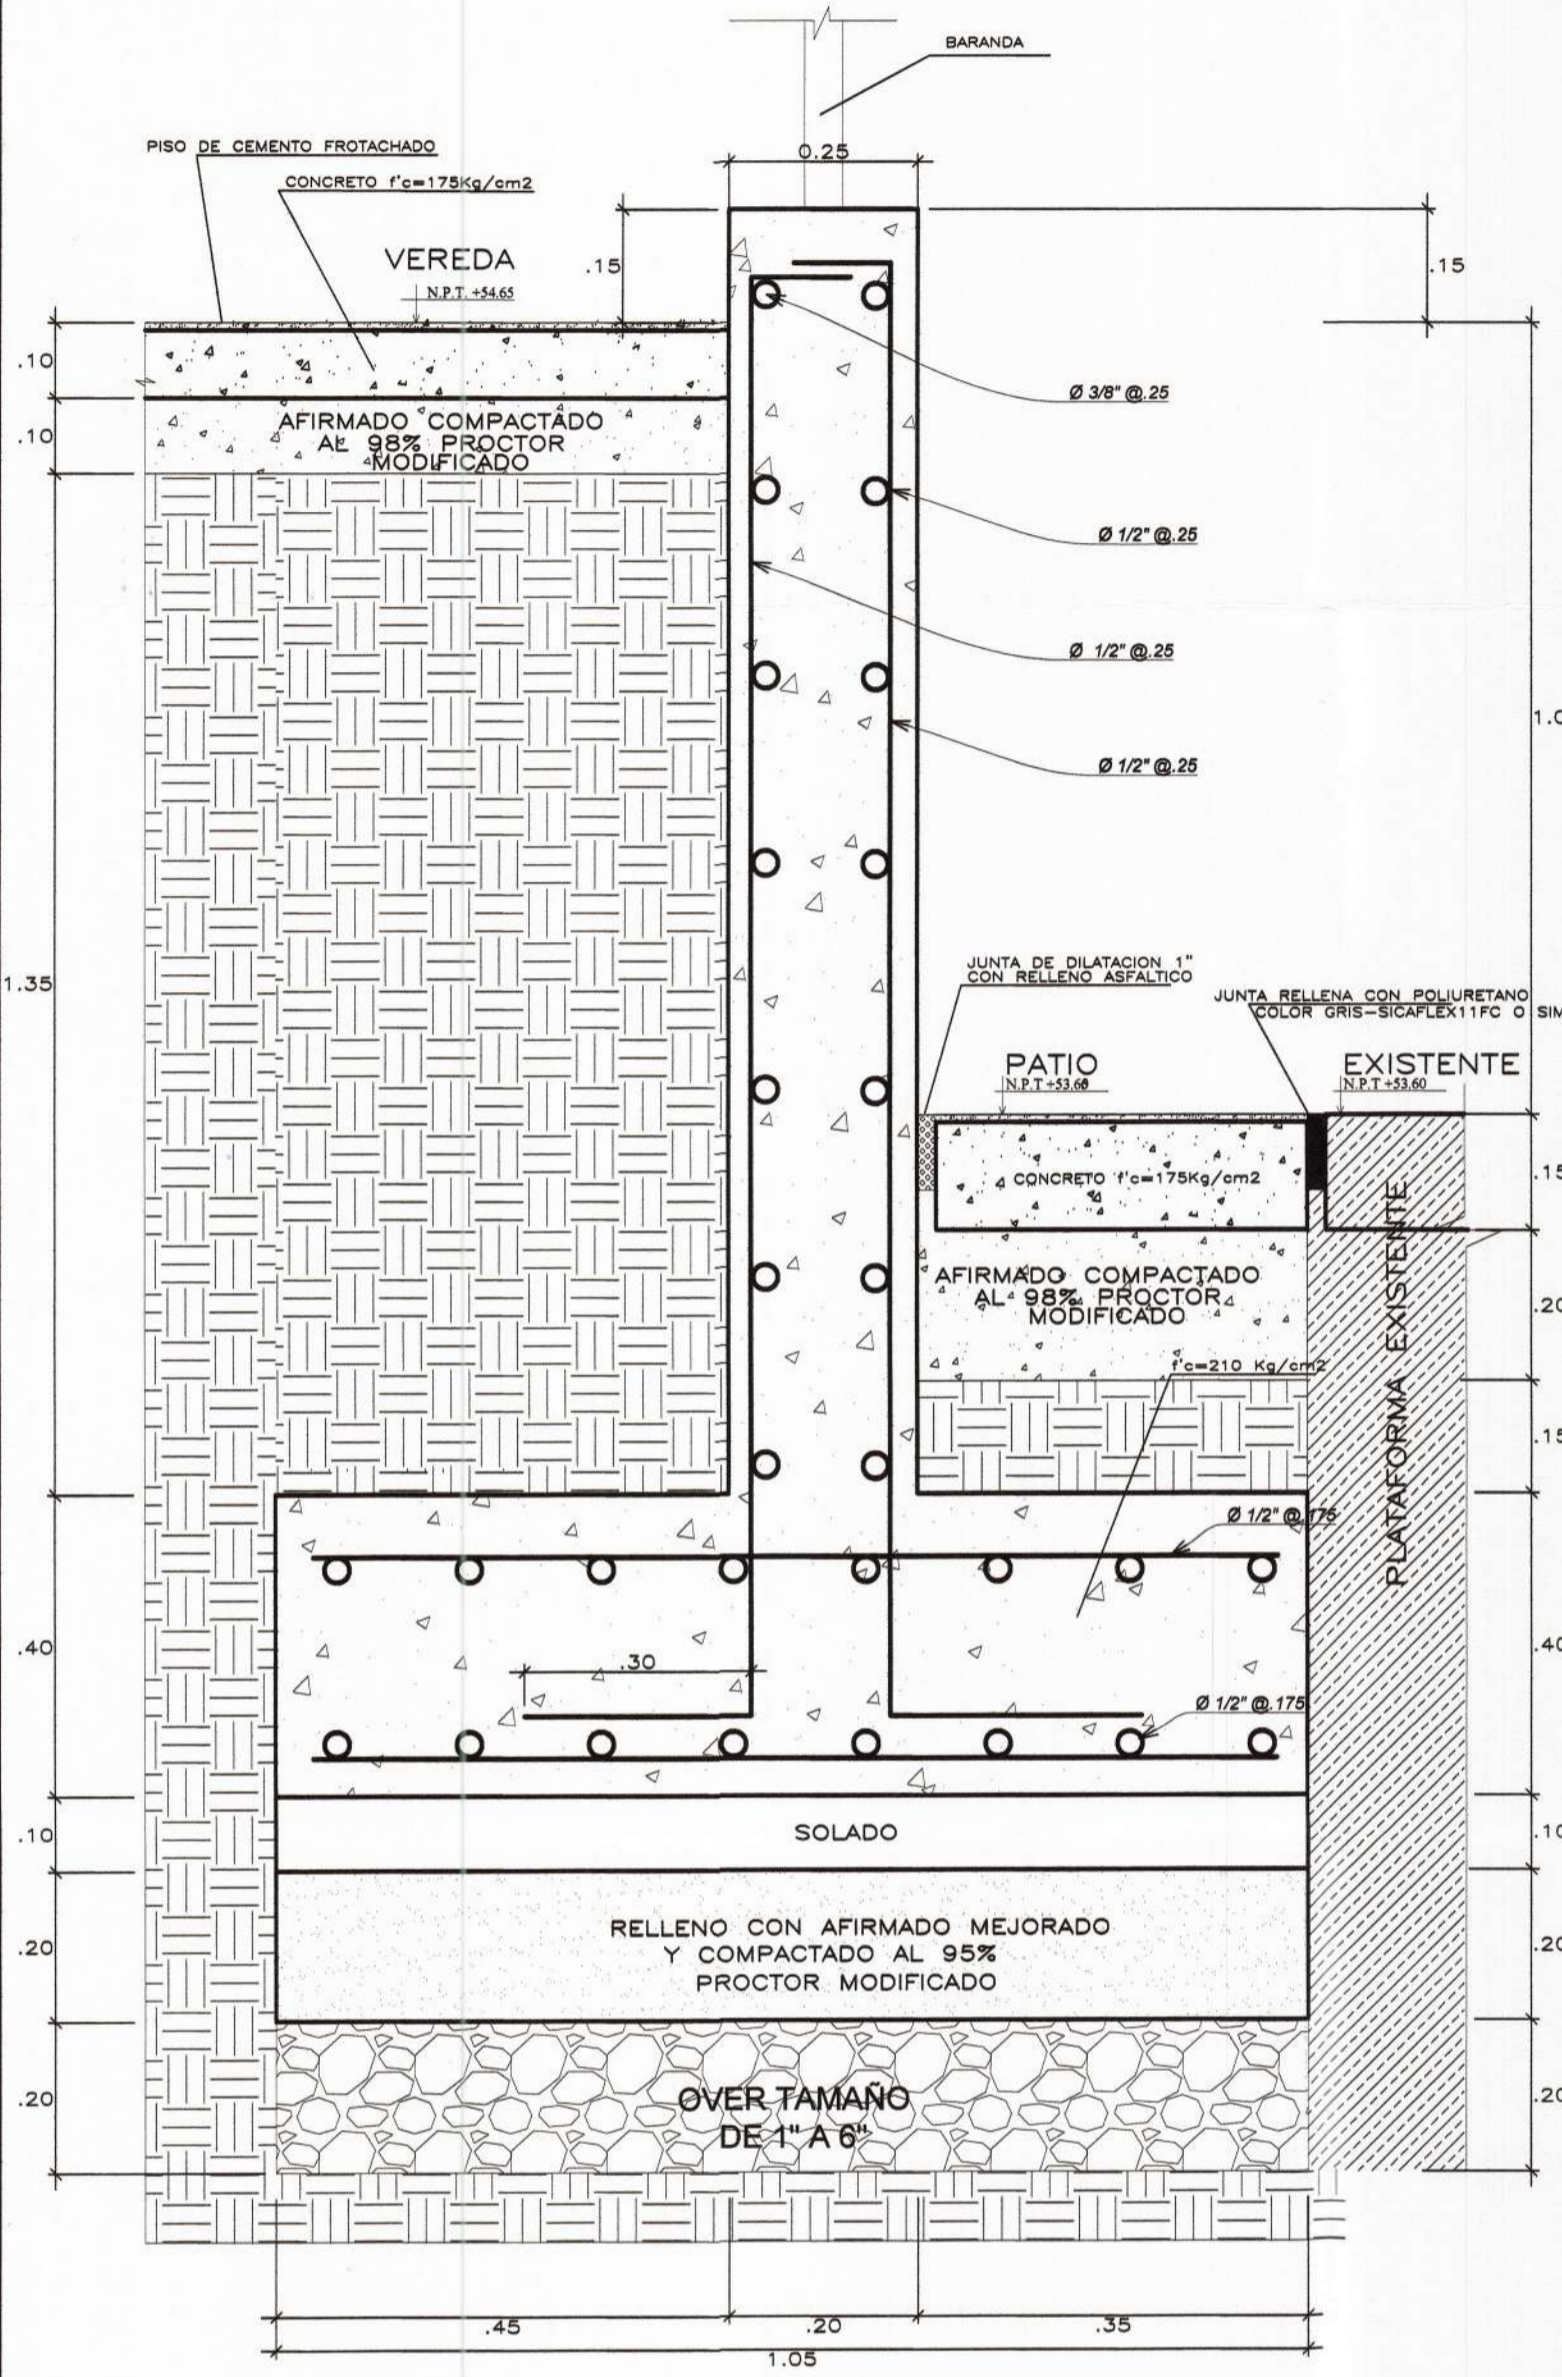
16 DETALLE VEREDA-MURO DE CONTENCIÓN-PATIO  
ESC.: 1/10

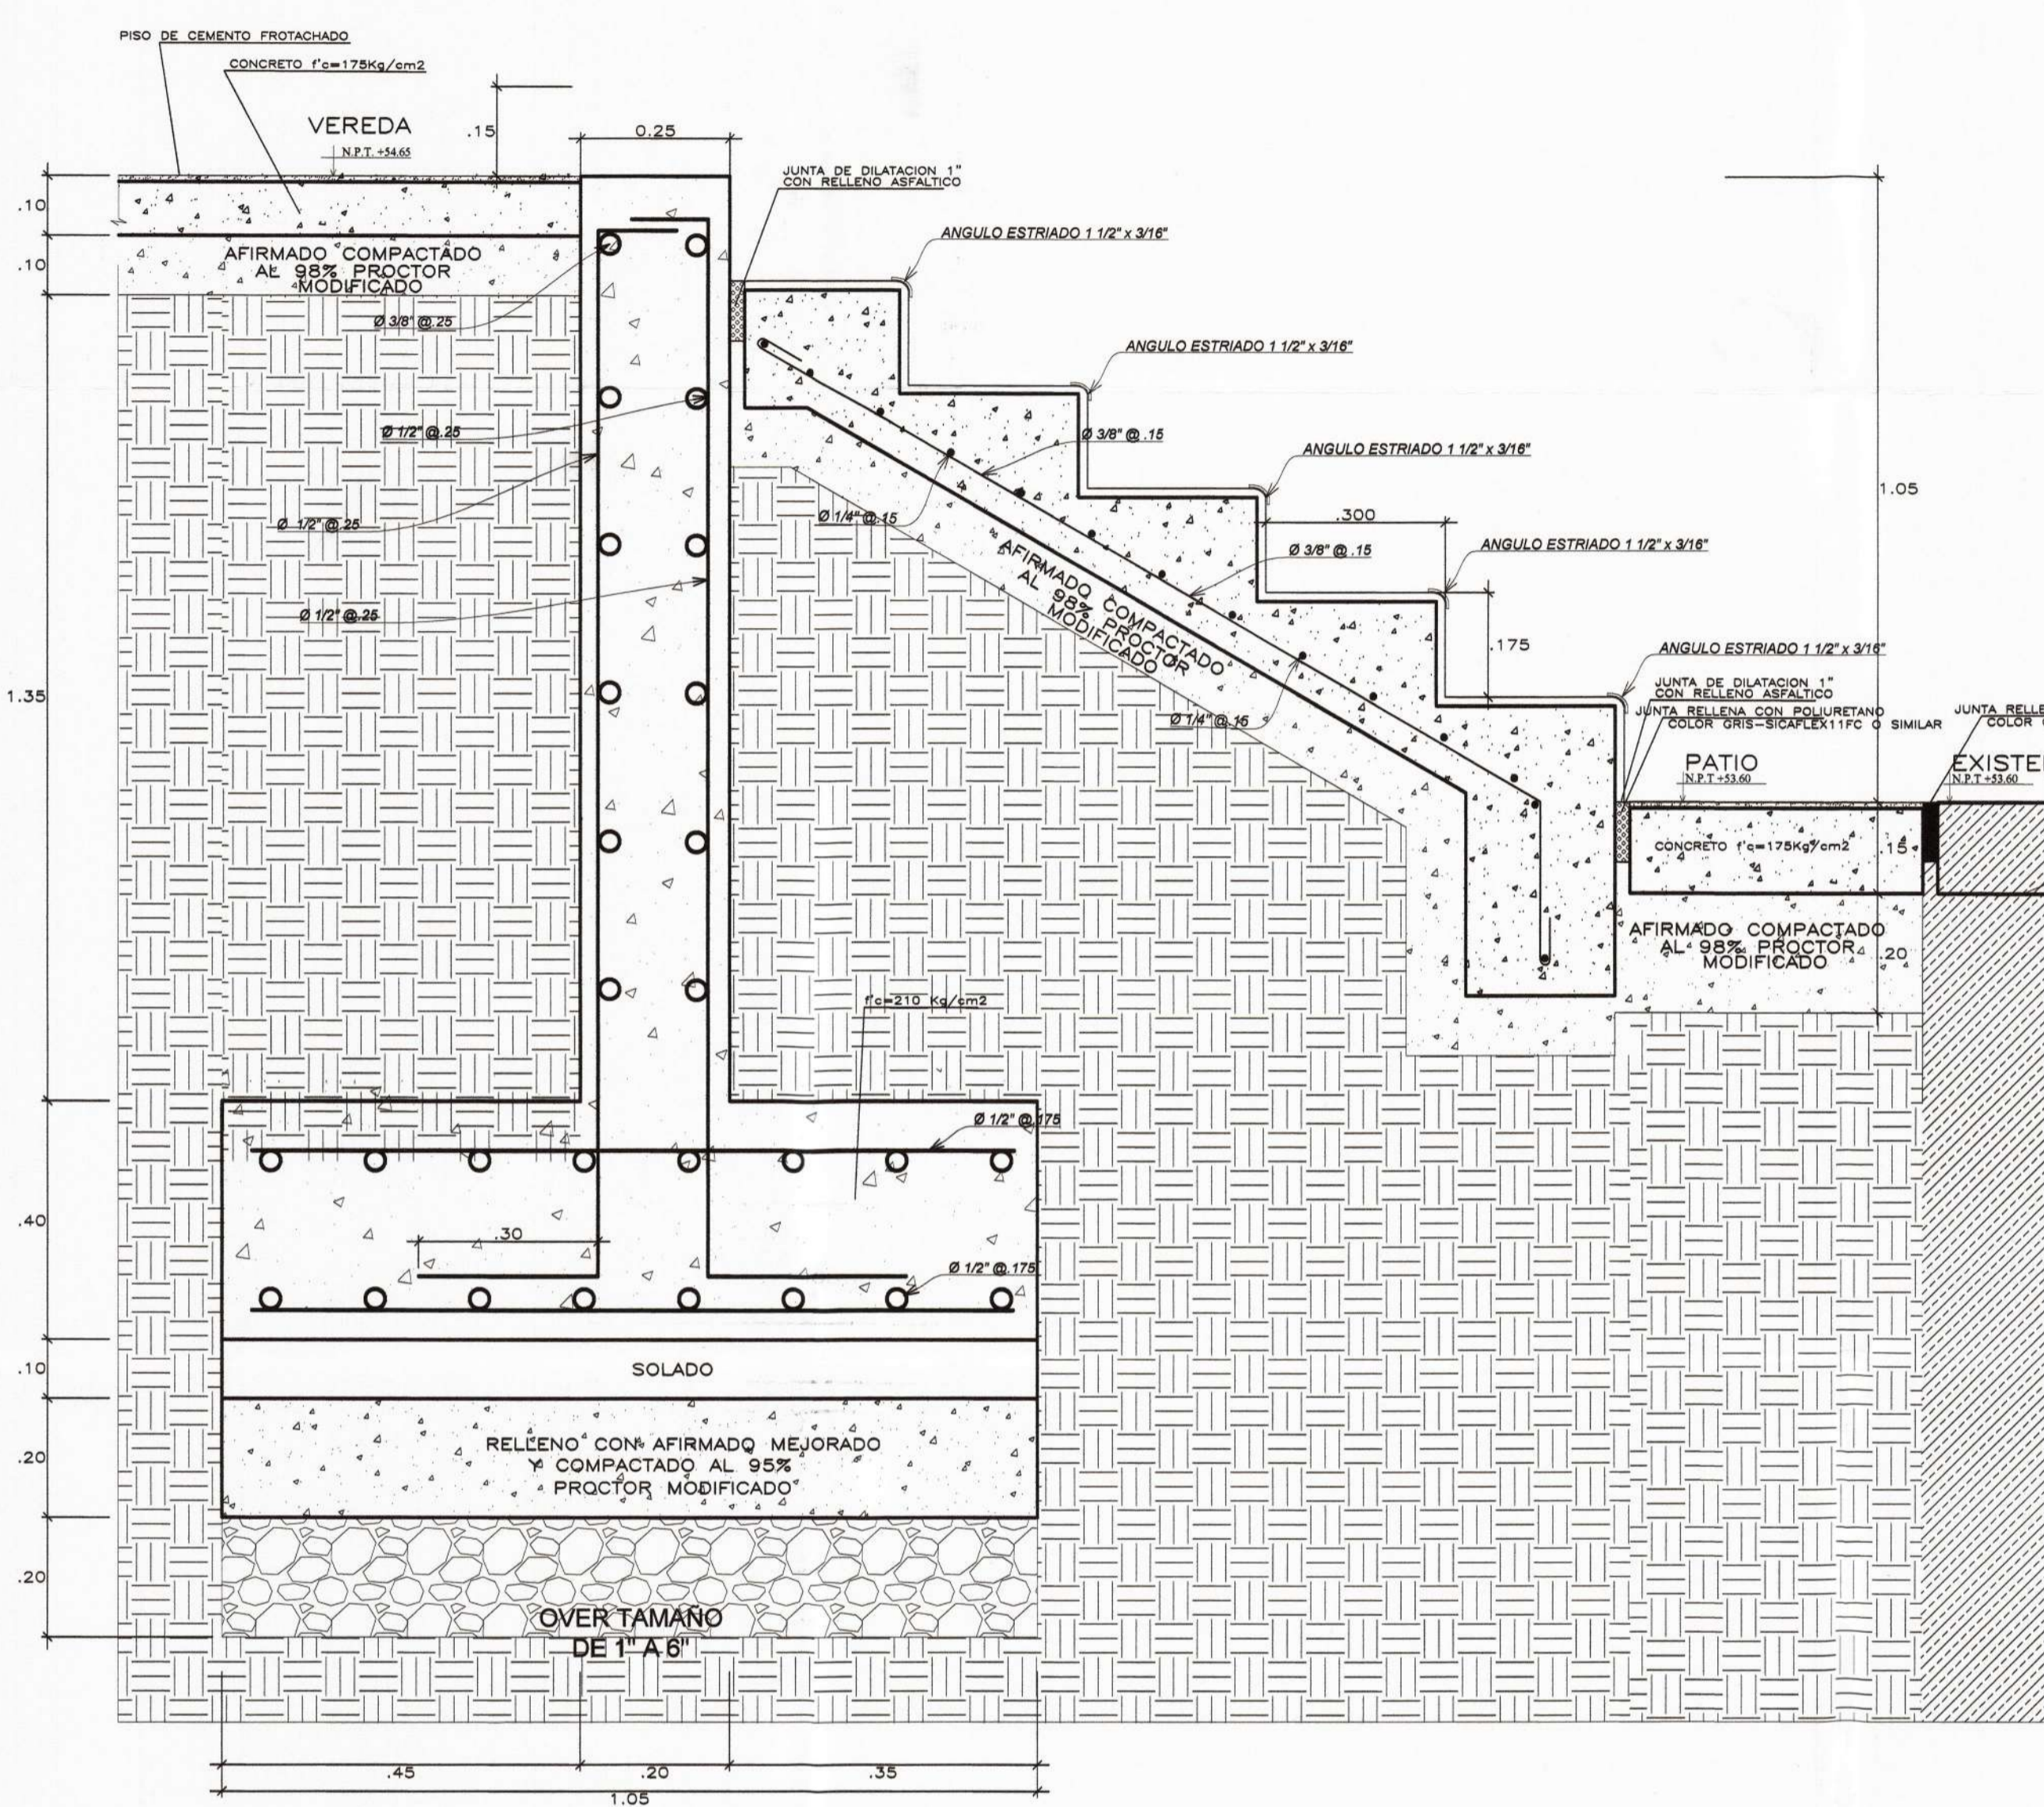
17 DETALLE VEREDA-MURO DE CONTENCIÓN-GRADAS-PATIO  
ESC.: 1/10

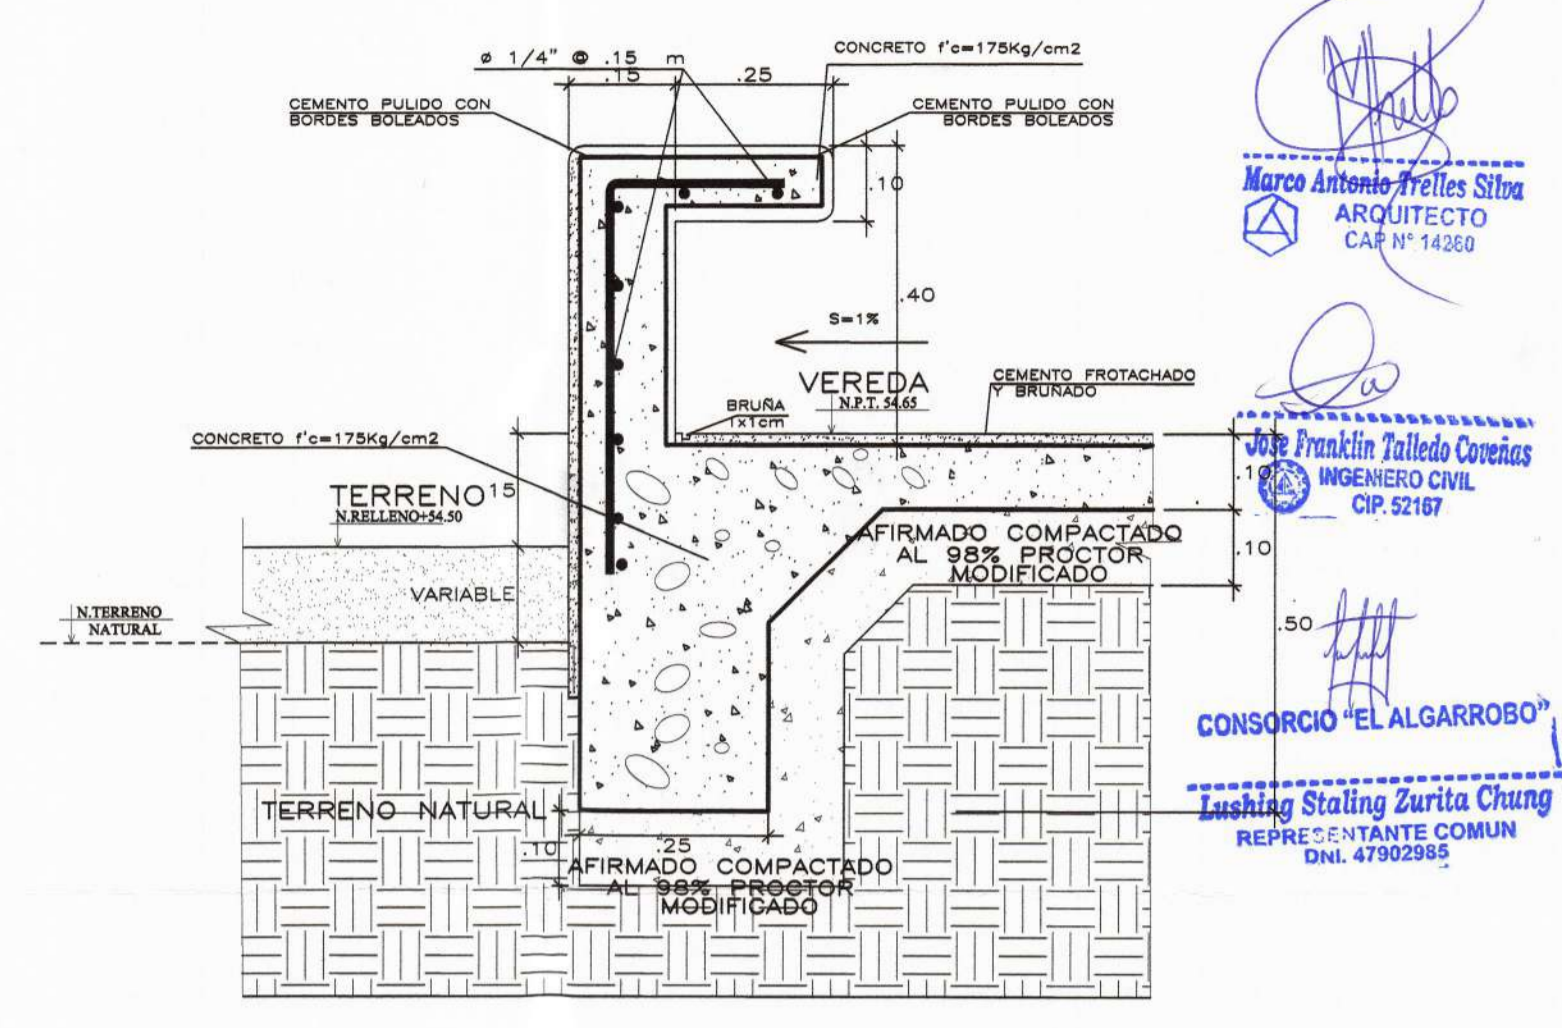
19 TIERRA-BANCA DE CONCRETO-VEREDA  
ESC.: 1/10

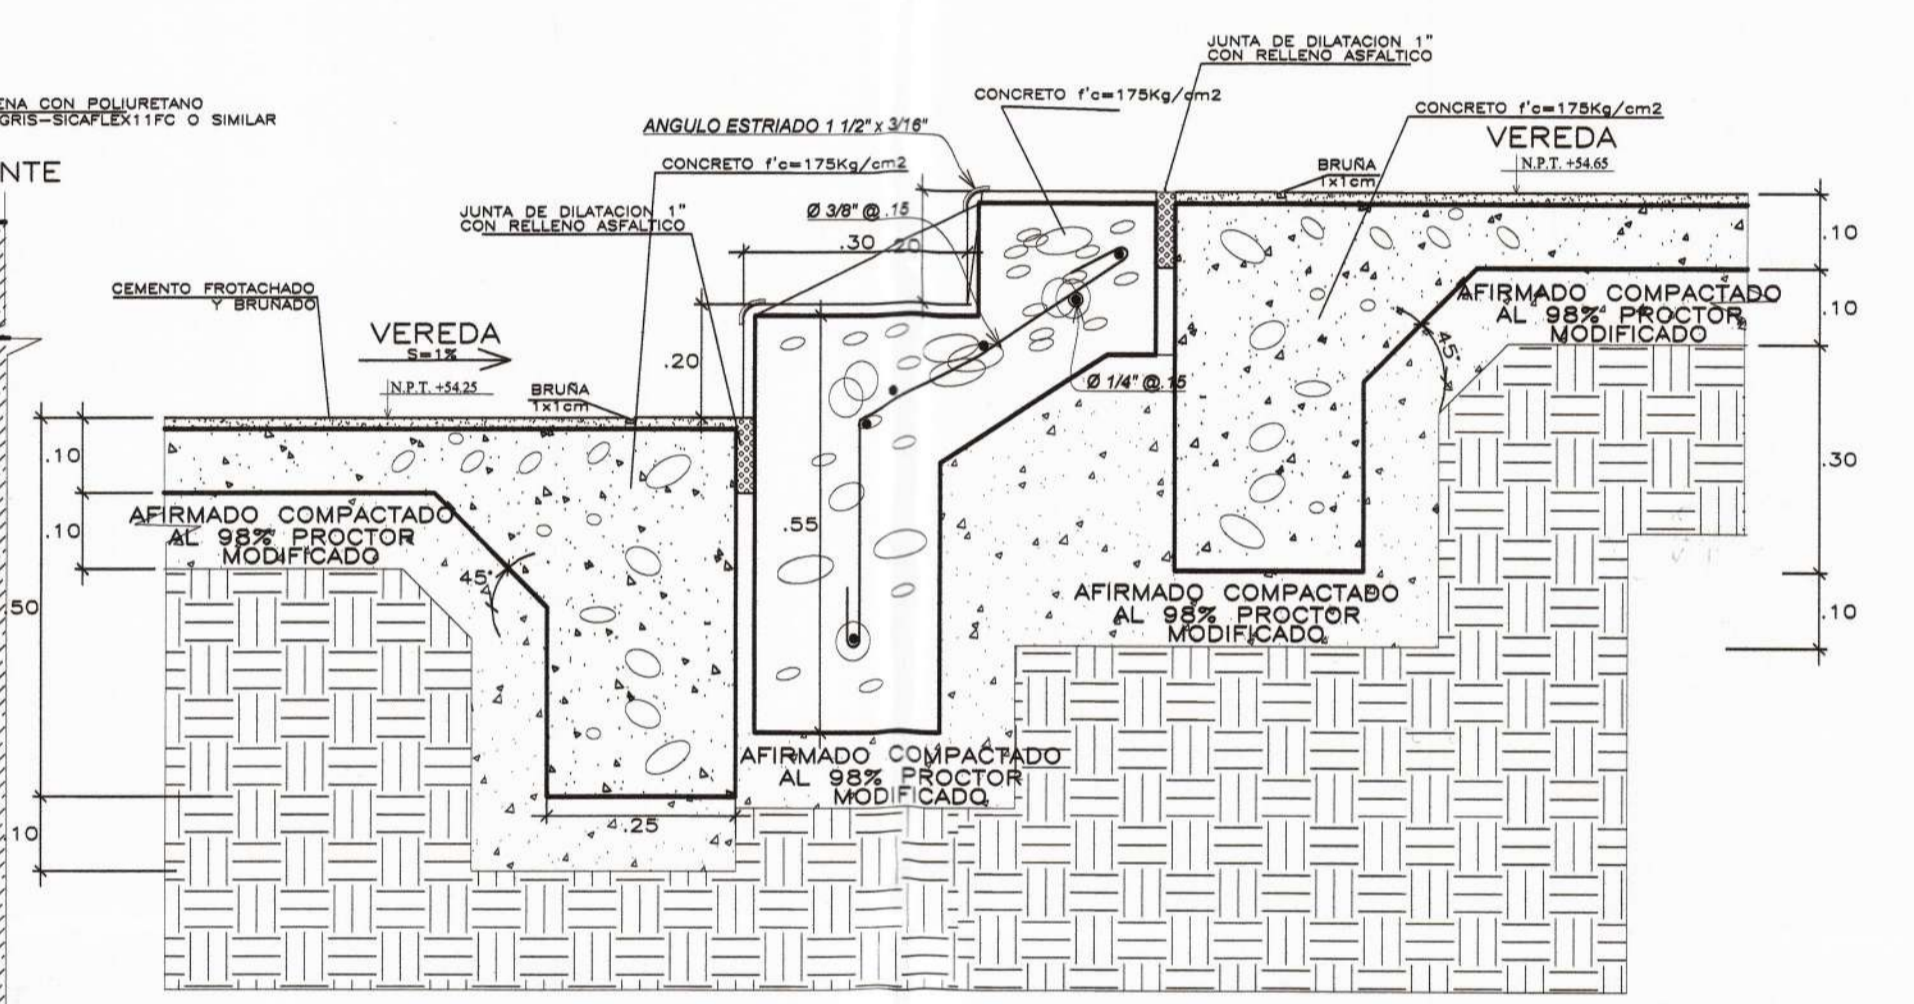
20 DETALLE DE GRADAS  
ESC.: 1/10

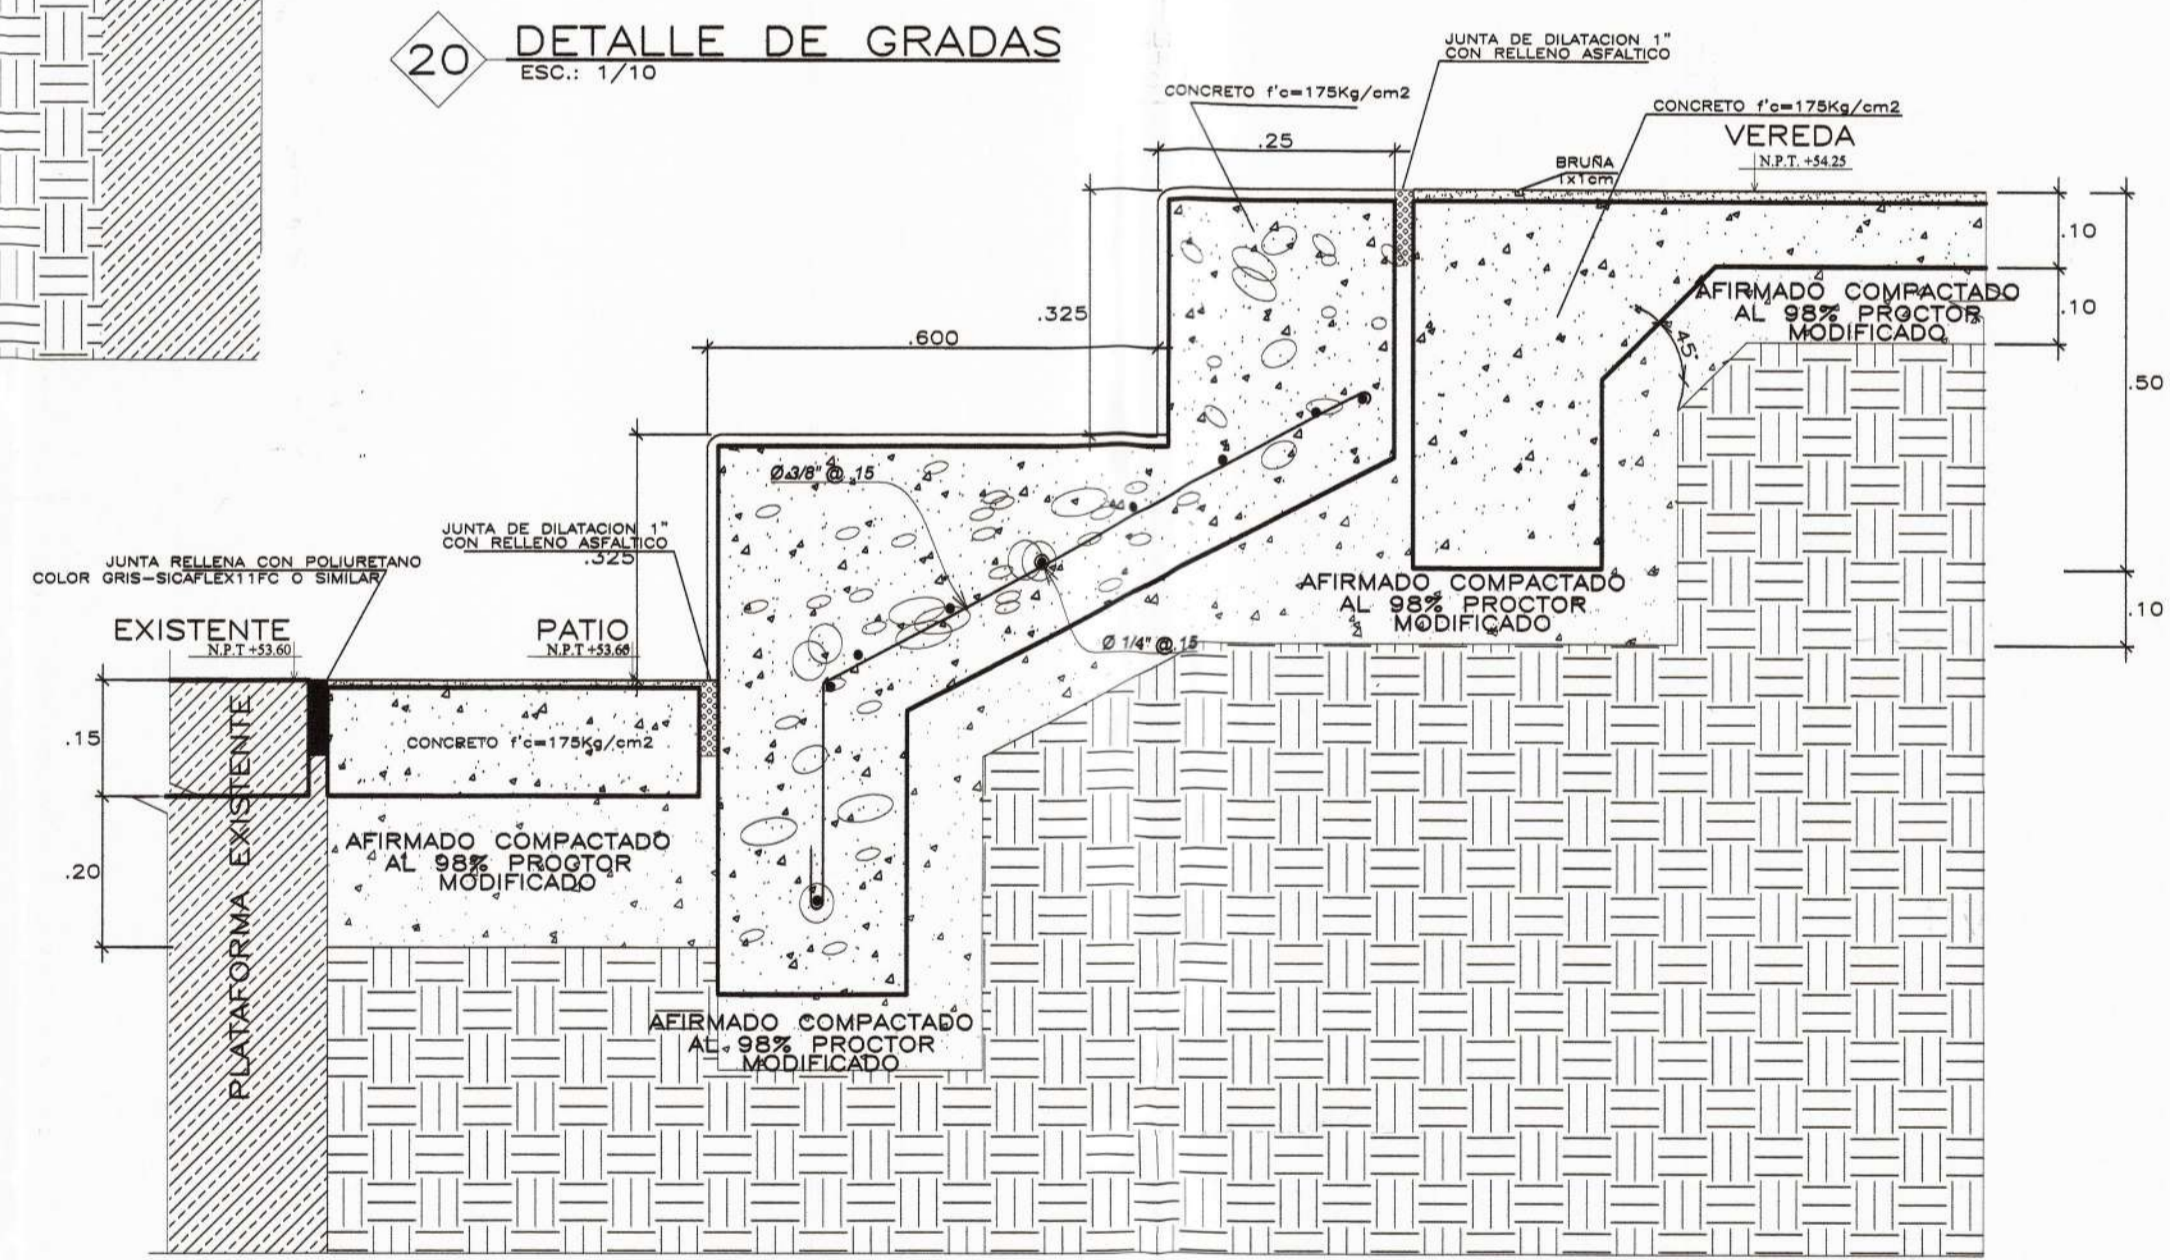
18 DETALLE DE PATIO- GRADAS-VEREDA  
ESC.: 1/10
