PROYECTO : ELABORACION DE 03 EXPEDIENTES TECNICOS DE INSTITUCIONES EDUCATIVAS, DISTRITO DE PIURA - PROVINCIA DE PIURA - REGION PIURA

COMONENTE 01: REHABILITACION DEL LOCAL DE LA INSTITUCION EDUCATIVA LOS ALGARROBOS-DISTRITO PIURA - PROVINCIA PIURA- REGION PIURA

PLANO: DESARROLLO DE VIGAS-DETALLES - MODULO 01

E-08

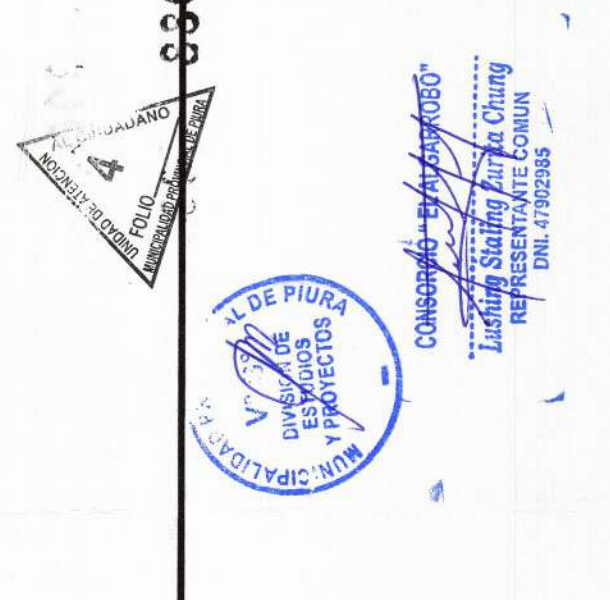
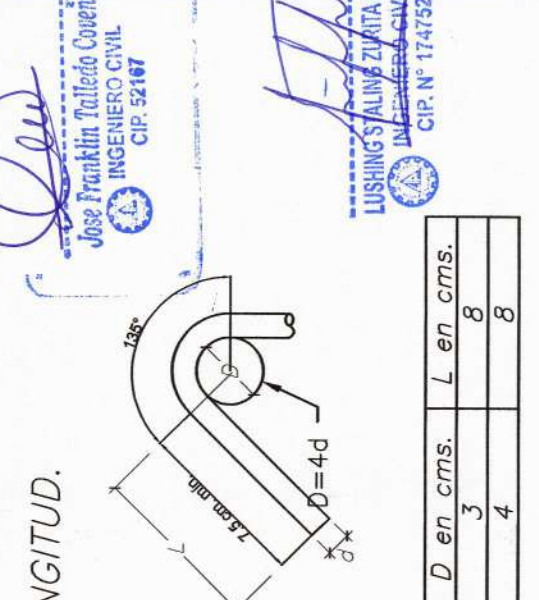
Ø	D	Ø	Ø	L	Ø	Ø
1/2"	3/8"	3/8"	1/2"	20"	30"	30"
1	1	1	1	1	1	1
2	2	2	2	2	2	2
3	3	3	3	3	3	3
4	4	4	4	4	4	4
3/2"	3/2"	3/2"	3/2"	3/2"	3/2"	3/2"
