PROYECTO :
**"REHABILITACION DEL LOCAL ESCOLAR 15313
 DEL DISTRITO DE CATACAOS, PROVINCIA DE
 PIURA-PIURA".**

ESPECIALIDAD: **ESTRUCTURAS**
 PLANO: **PLANTA-CERCO PERIMETRICO**
 ESCALA: 1/25

LAMINA:
CP-01

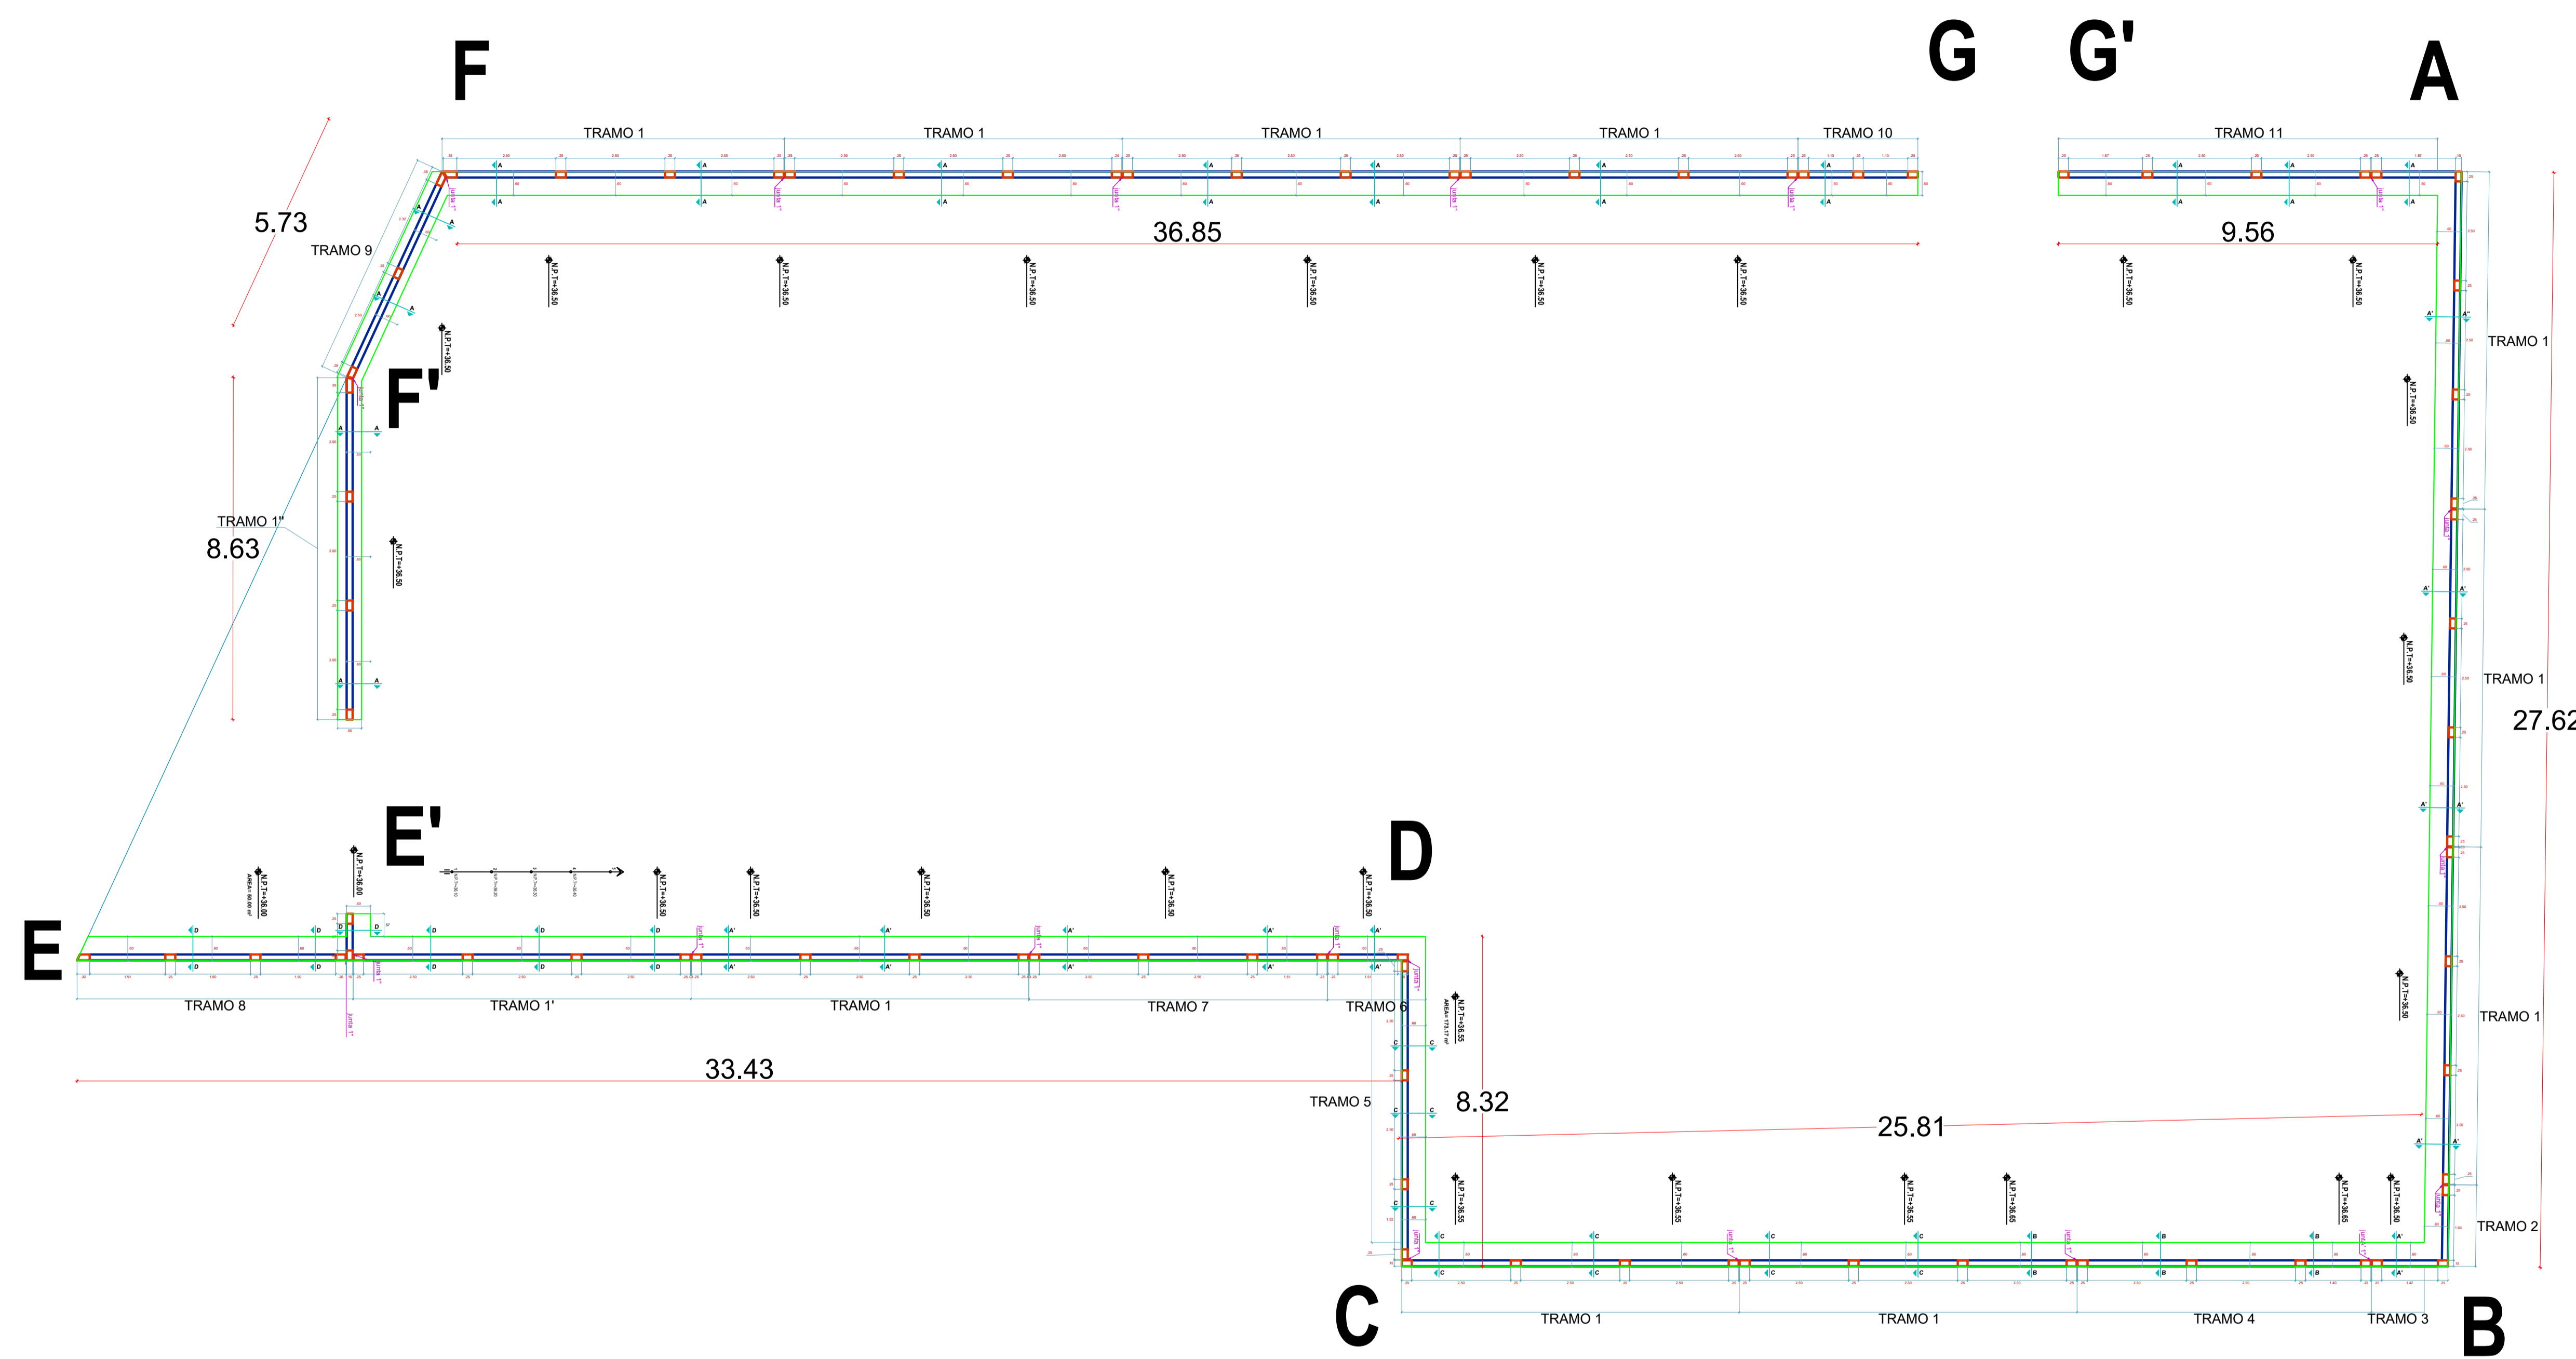
CUADRO DE COLUMNAS ESCALA: 1/25

C-1	C-3	C-5
<p>40x1/2"</p> <p>1 \square \varnothing1/4" 3@.05, 3@.10, 3@.15Rto @.20</p>	<p>60x1/2"</p> <p>1 \square \varnothing1/4" 3@.05, 3@.10, 3@.15Rto @.20</p>	<p>40x1/2"</p> <p>1 \square \varnothing1/4" 3@.05, 3@.10, 3@.15Rto @.20</p>
C-2	C-4	V-1
<p>40x1/2"</p> <p>1 \square \varnothing1/4" 3@.05, 3@.10, 3@.15Rto @.20</p>	<p>40x1/2"</p> <p>1 \square \varnothing1/4" 3@.05, 3@.10, 3@.15Rto @.20</p>	<p>40x1/2"</p> <p>1 \square \varnothing1/4" 1@.05, 3@.10, 3@.15Rto @.20</p>
