"REHABILITACIÓN DEL LOCAL ESCOLAR 15313 DEL DISTRITO DE CATACAOS, PROVINCIA DE PIURA-PIURA".

**PLANTA Y ELEVACION**

**EM-02**

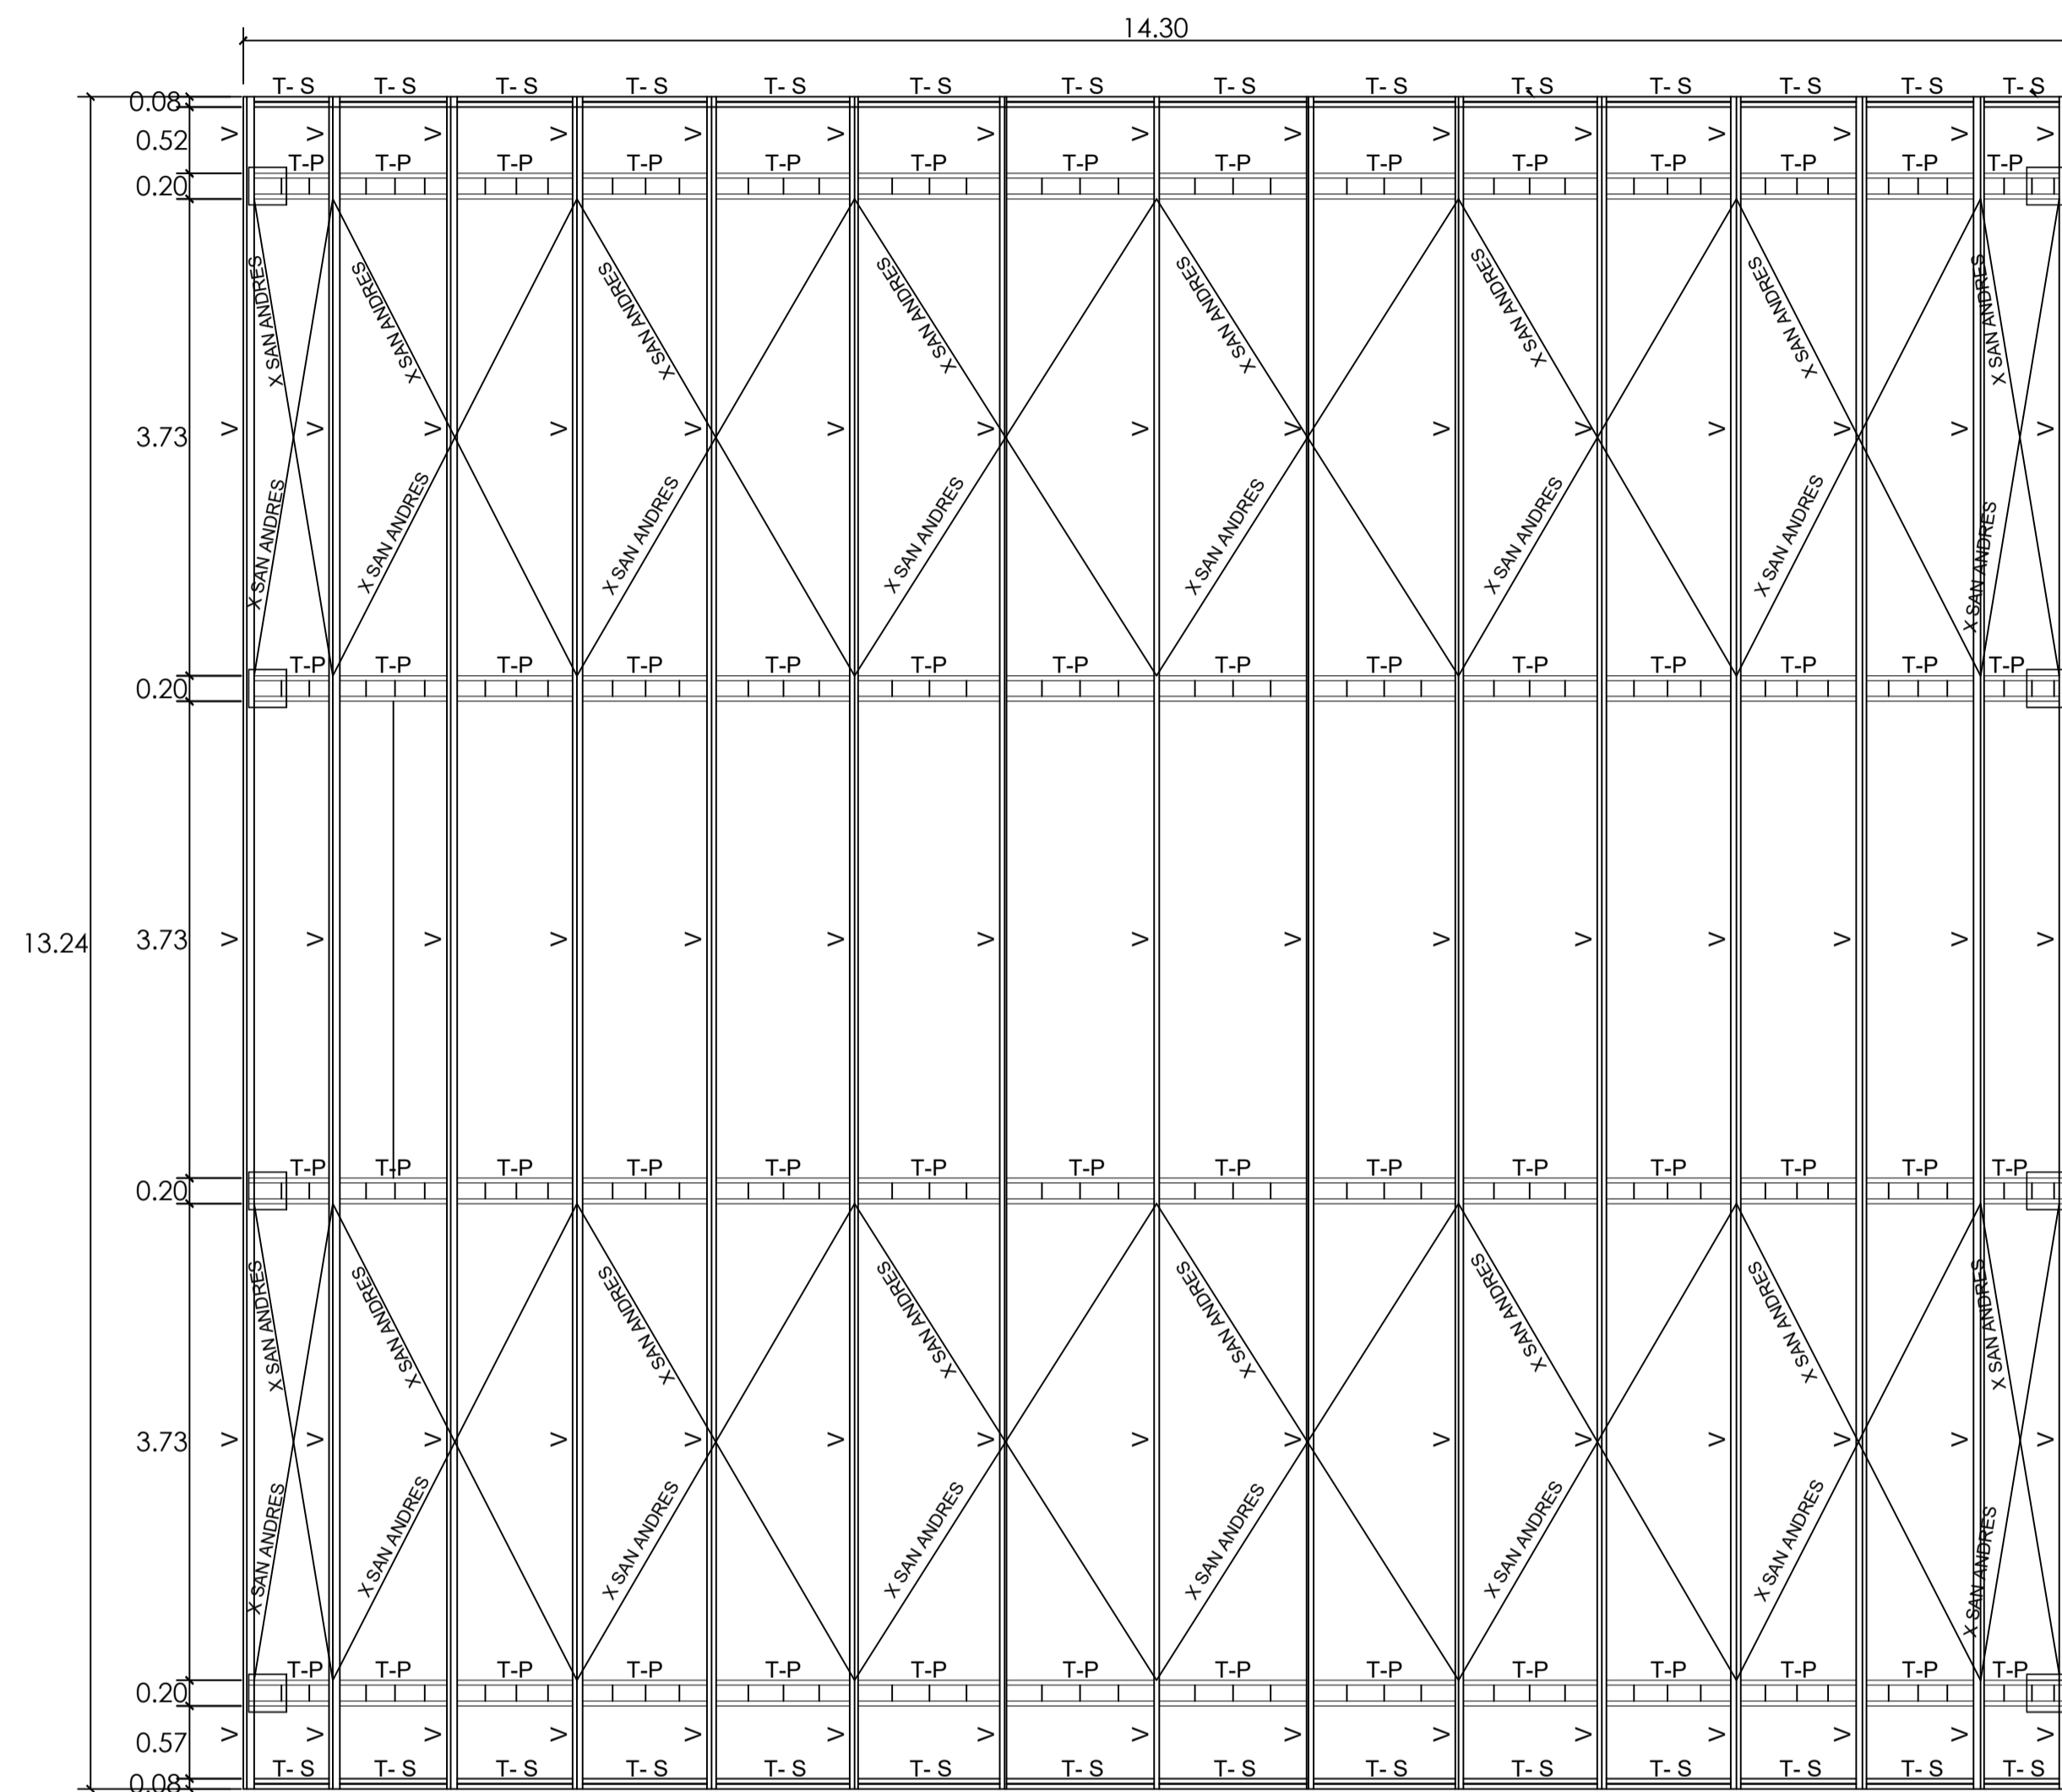
**ESTRUCTURA DE TECHO E-1**  
Esc 1/50

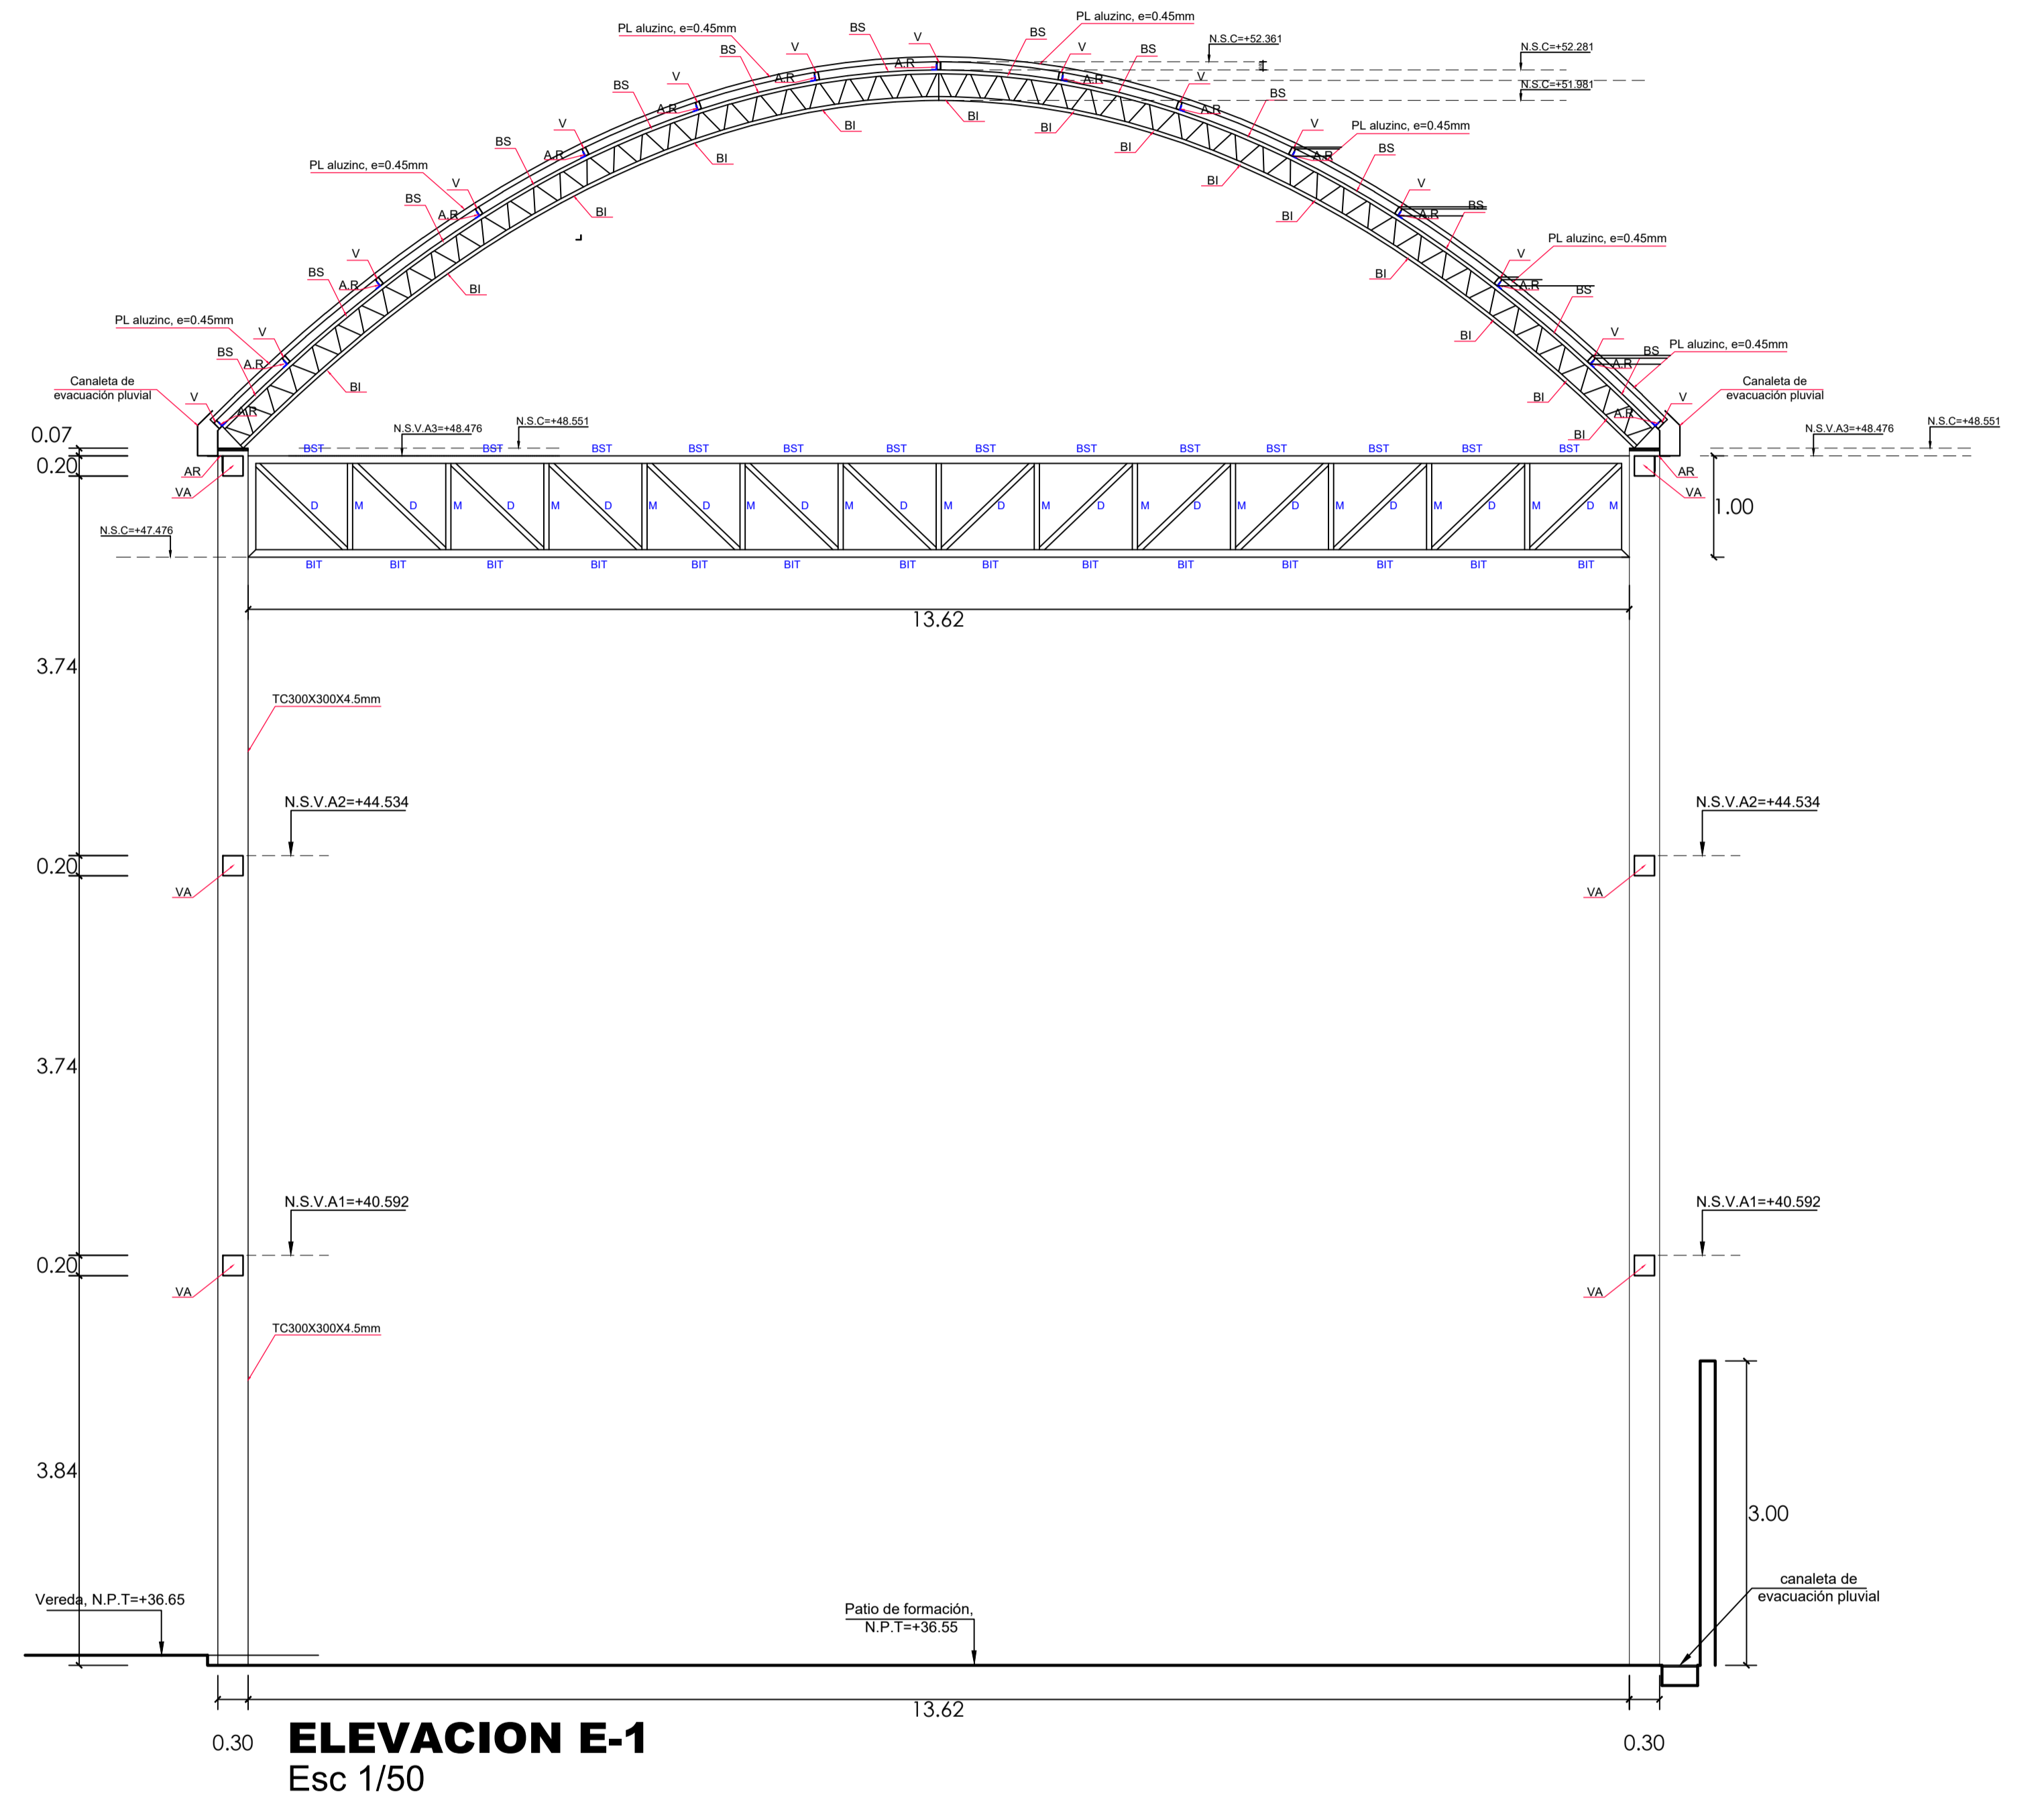
**ELEVACION E-1**  
Esc 1/50
