**PLANTA DE PISOS
SEGUNDO NIVEL**
Esc 1:100

<p>MUNICIPALIDAD PROVINCIAL DE PIURA</p>	<p>PROYECTO : "REHABILITACIÓN DEL LOCAL ESCOLAR 15313 DEL DISTRITO DE CATACAOS, PROVINCIA DE PIURA-PIURA".</p>	<p>UBICACION: Provincia: Piura Distrito: Catacaos Localidad: Monte Sullón</p>	<p>CONSULTOR: ING. OLIVER MARIO AGURTO MOGOLLON REG. CIP. 164475</p>	<p>ESPECIALIDAD: ARQUITECTURA</p> <p>PLANO: PLANTA DE PISOS</p> <p>DIBUJO: ESCALA: 1/100 FECHA:</p>	<p>EQUIPO DE DISEÑO:</p> <p>JEFE DE PROYECTO:</p> <p>REVISADO:</p> <p>COORDINADOR DE ESPECIALIDAD:</p>

OBSERVACIONES	FECHA									<p>LAMINA: A-09</p>
OBSERVACIONES	FECHA

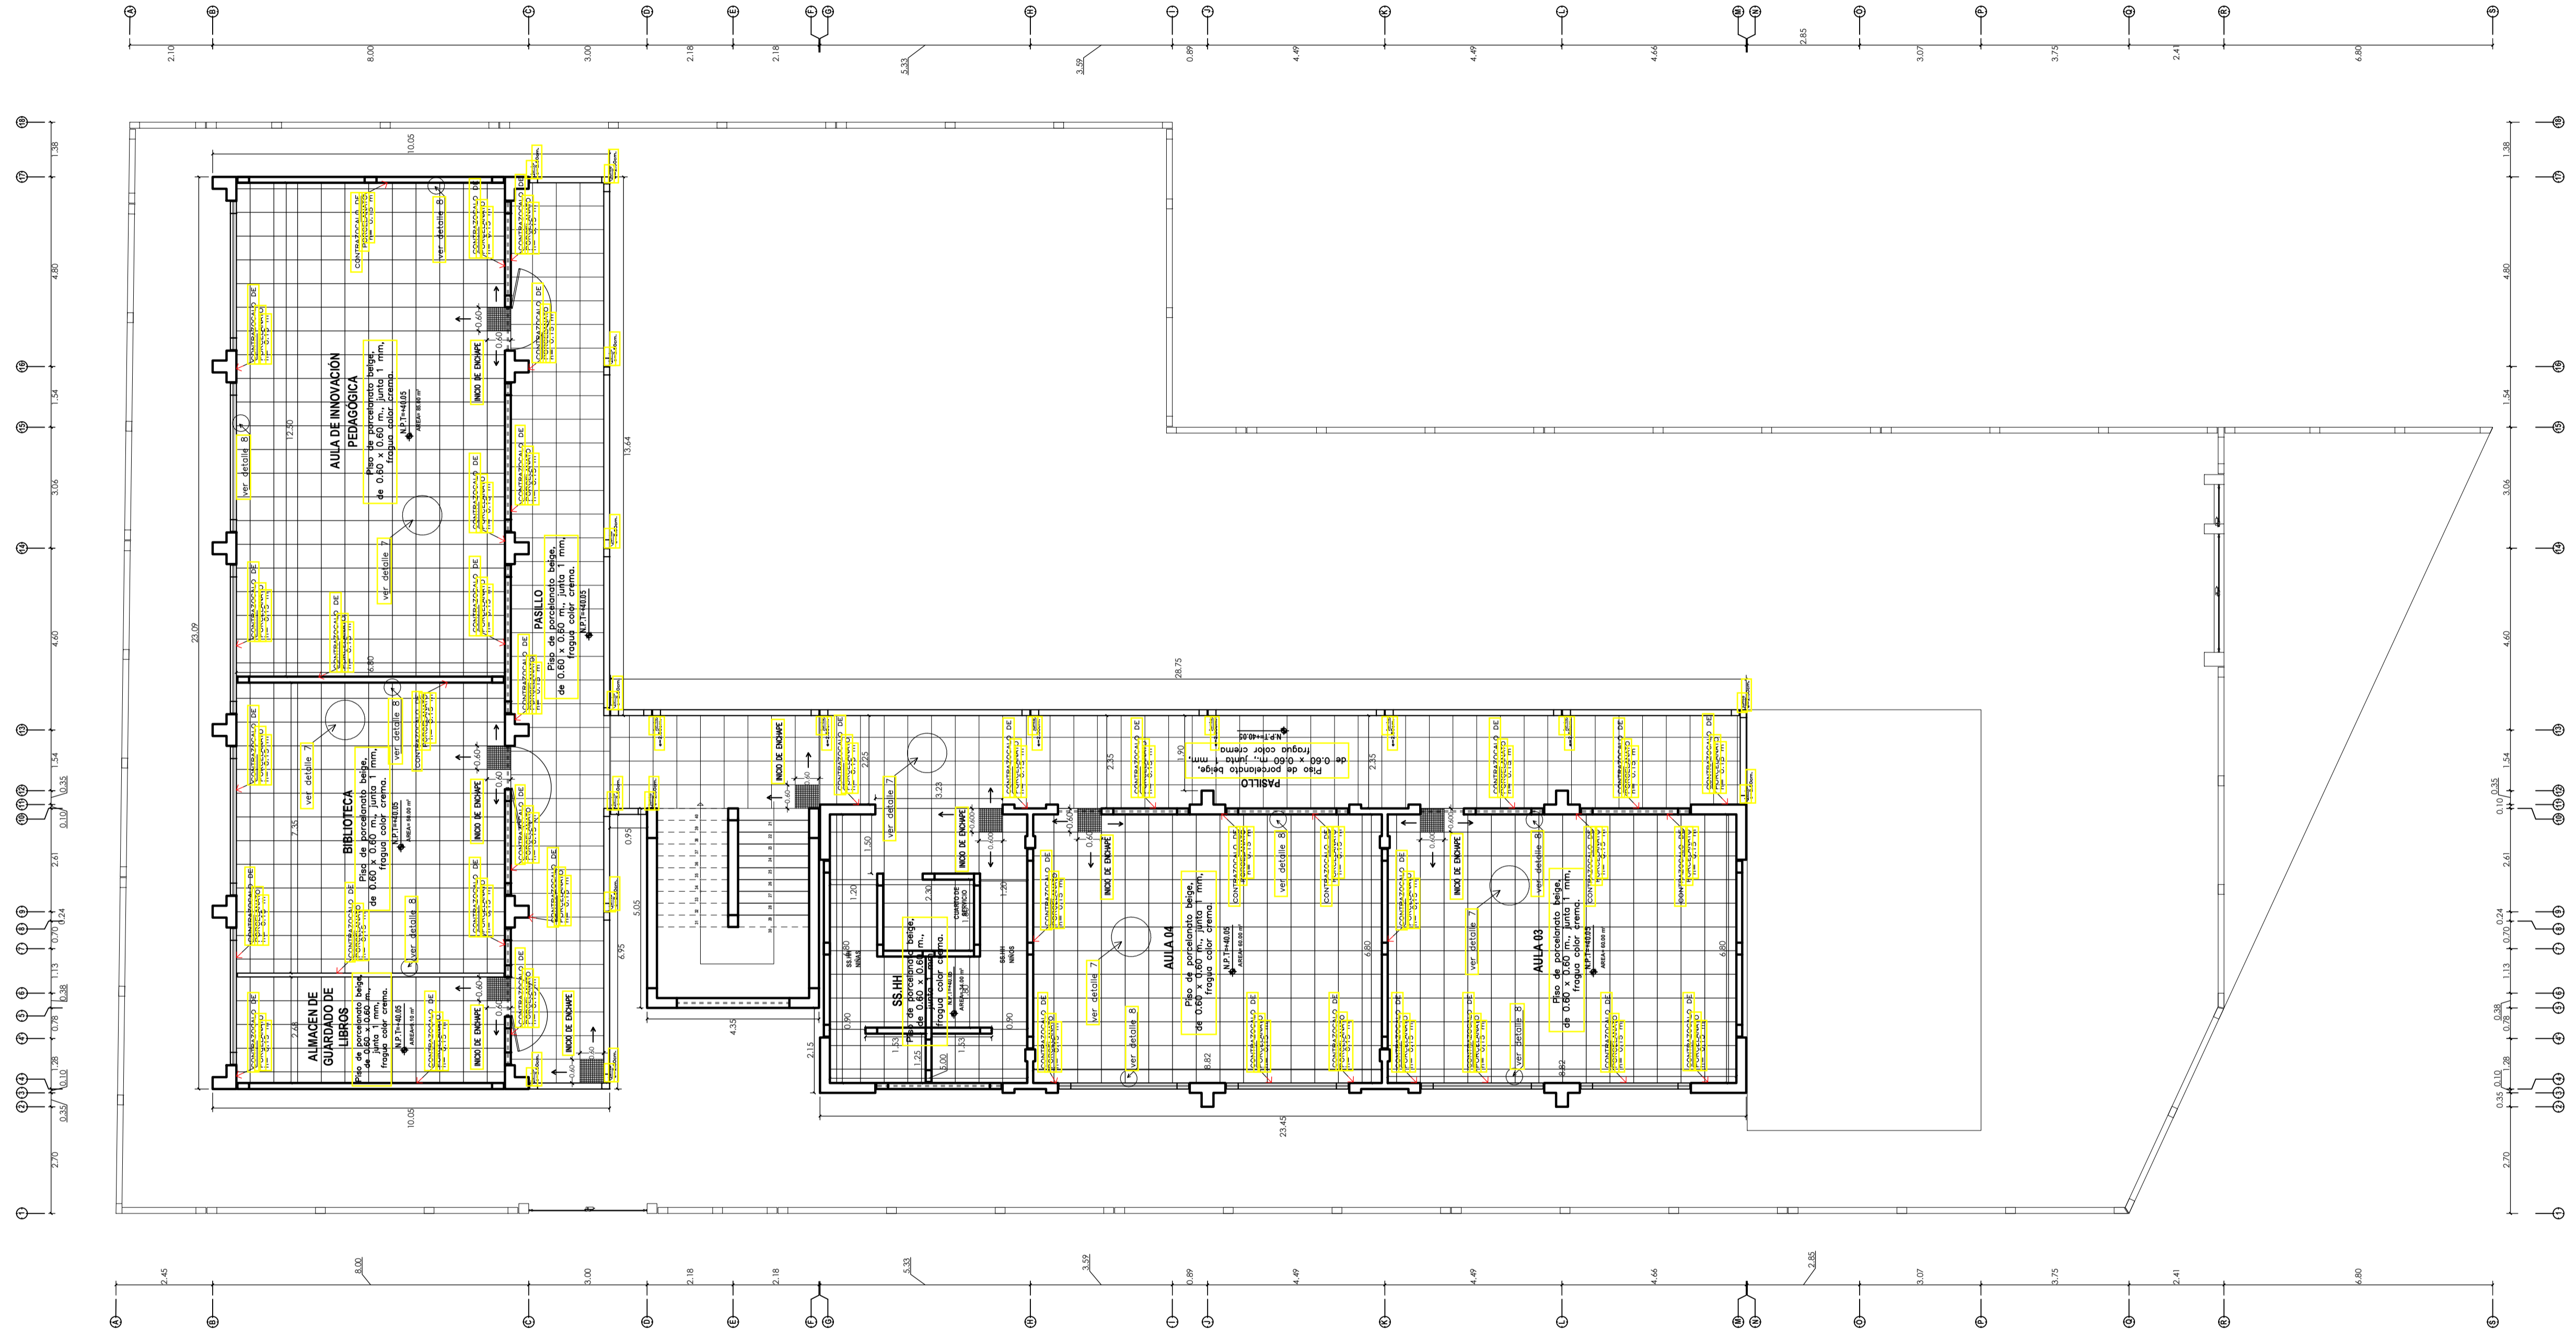
VER DETALLE EN LAMINA DT-01

NOTA
El enchapado de contrazócalo h=0,15 m se colocará en todos los ambientes interiores a excepción del cto de limpieza y donde especifique que haya zócalo (en los ss.sh). El enchapado de contrazócalo h=0,15 m exterior, se colocará en la fachada frontal de cada módulo, y en las fachadas laterales visibles. No se colocará contrazócalo en las fachadas posteriores.
