MESA GRANDE DE MADERA

PROYECTO :
"REHABILITACIÓN DEL LOCAL ESCOLAR 15313
DEL DISTRITO DE CATACAOS, PROVINCIA DE
PIURA-PIURA"

ESPECIALIDAD:
ARQUITECTURA
PLANO:
DETALLES DE MOBILIARIO
DIBUJO: ESCALA: INDICADA FECHA:

LAMINA:
M-10

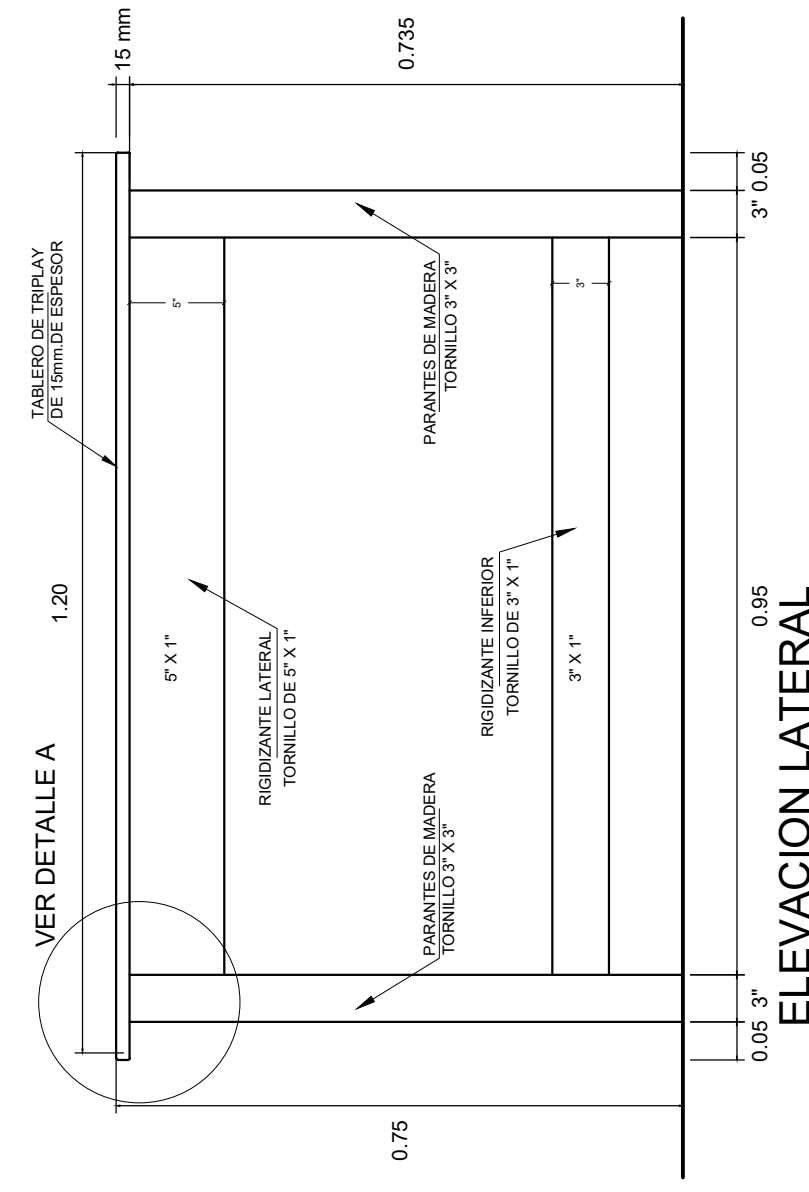
ELEVACION LATERAL
ESC. 1/10

1.- ESTRUCTURA CON MADERA TORNILLO CON ACABADO LAQUEADO
2.- TABLERO DE MADERA TRIPLAY 15 mm. ACABADO LAQUEADO
