MUNICIPALIDAD PROVINCIAL DE PIURA	PROYECTO : "REHABILITACIÓN DEL LOCAL ESCOLAR 15313 DEL DISTRITO DE CATACAOS, PROVINCIA DE PIURA-PIURA"	UBICACION: Provincia: Piura Distrito: Catacaos Localidad: Monte Sullón	CONSULTOR: ING. OLIVER MARIO AGURTO MOGOLLON REG. CIP. 164475	ESPECIALIDAD: ARQUITECTURA	EQUIPO DE DISEÑO: JEFE DE PROYECTO: REVISADO: COORDINADOR DE ESPECIALIDAD:	OBSERVACIONES 	FECHA 	LAMINA:
	PLANO: DETALLES DE MOBILIARIO				DIBUJO: ESCALA: INDICADA FECHA:	M-12

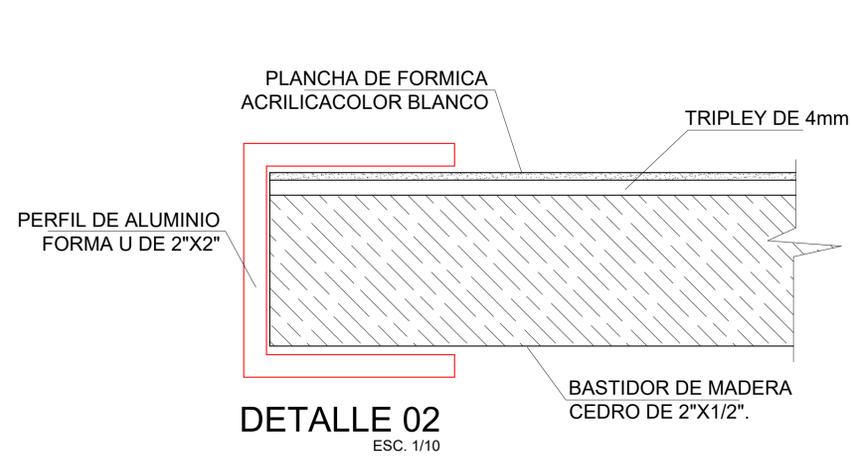
DETALLE 02
ESC. 1/10

PERFIL DE ALUMINIO
FORMA U DE 2\"/>

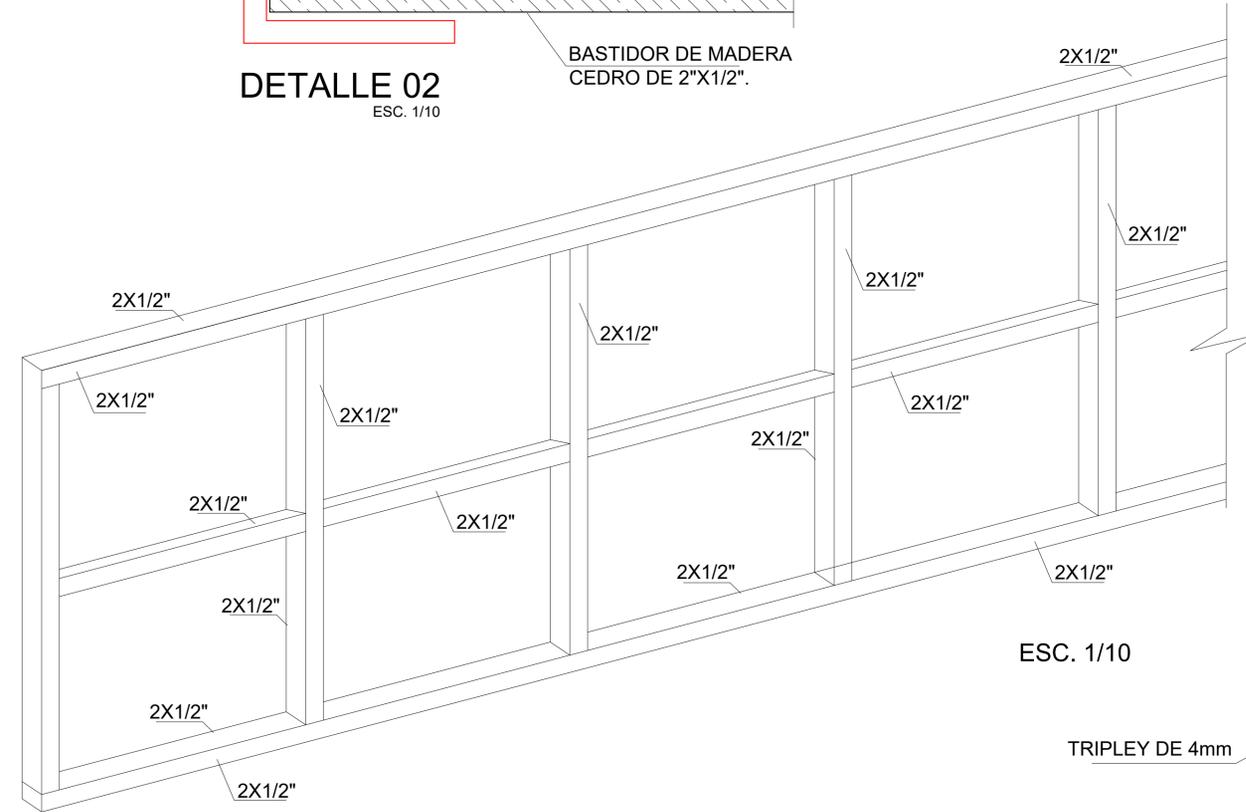
PERSPECTIVA DE ESTRUCTURA
