DETALLES VENTANAS-PUERTAS Y MUROS DE DRYWALL

MUNICIPALIDAD PROVINCIAL DE PIURA	PROYECTO : "REHABILITACIÓN DEL LOCAL ESCOLAR 15313 DEL DISTRITO DE CATACAOS, PROVINCIA DE PIURA-PIURA".	UBICACION: Provincia: Piura Distrito: Catacaos Localidad: Monte Sullón	CONSULTOR: ING. OLIVER MARIO AGURTO MOGOLLON REG. CIP. 164475	ESPECIALIDAD: PLAN DE CONTINGENCIA PLANO: ARQ. ELEVACIONES COCINA Y ALMACEN EST. DETALLES DRYWALL Y TIJERAL	EQUIPO DE DISEÑO: JEFE DE PROYECTO: REVISADO: COORDINADOR DE ESPECIALIDAD:	OBSERVACIONES FECHA	LAMINA: <h1>C-05</h1>
	ESCALA: 1/50 FECHA:

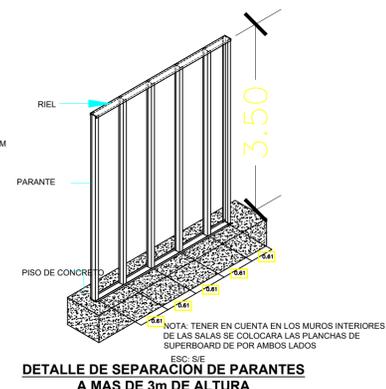
DETALLE DE SEPARACION DE PARANTES
A MAS DE 3m DE ALTURA
SIN ESCALA
