<b>MUNICIPALIDAD PROVINCIAL DE PIURA</b> GERENCIA DE TERRITORIAL Y TRANSPORTE DIVISION DE ESTUDIOS Y PROYECTOS			
DIMENSION DE ESTUDIOS Y PROYECTOS	PROYECTO: RECUPERACION DEL LOCAL ESCOLAR 412 CON CODIGO LOCAL 413227 DISTRITO DE CATACAOS - PIURA - PIURA	CÓDIGO PLANO:	
	PLANO: ESTRUCTURAS Y DETALLES DE FACHADA	<b>E-13</b>	
JEFE DE PROYECTO	ESPECIALIDAD: ESTRUCTURAS	UBICACION: DPTO: PIURA - PROVINCIA: PIURA - DISTRITO: CATACAOS	
	FECHA: NOVIEMBRE 2021	ESCALA: 1 / 75	FECHA:

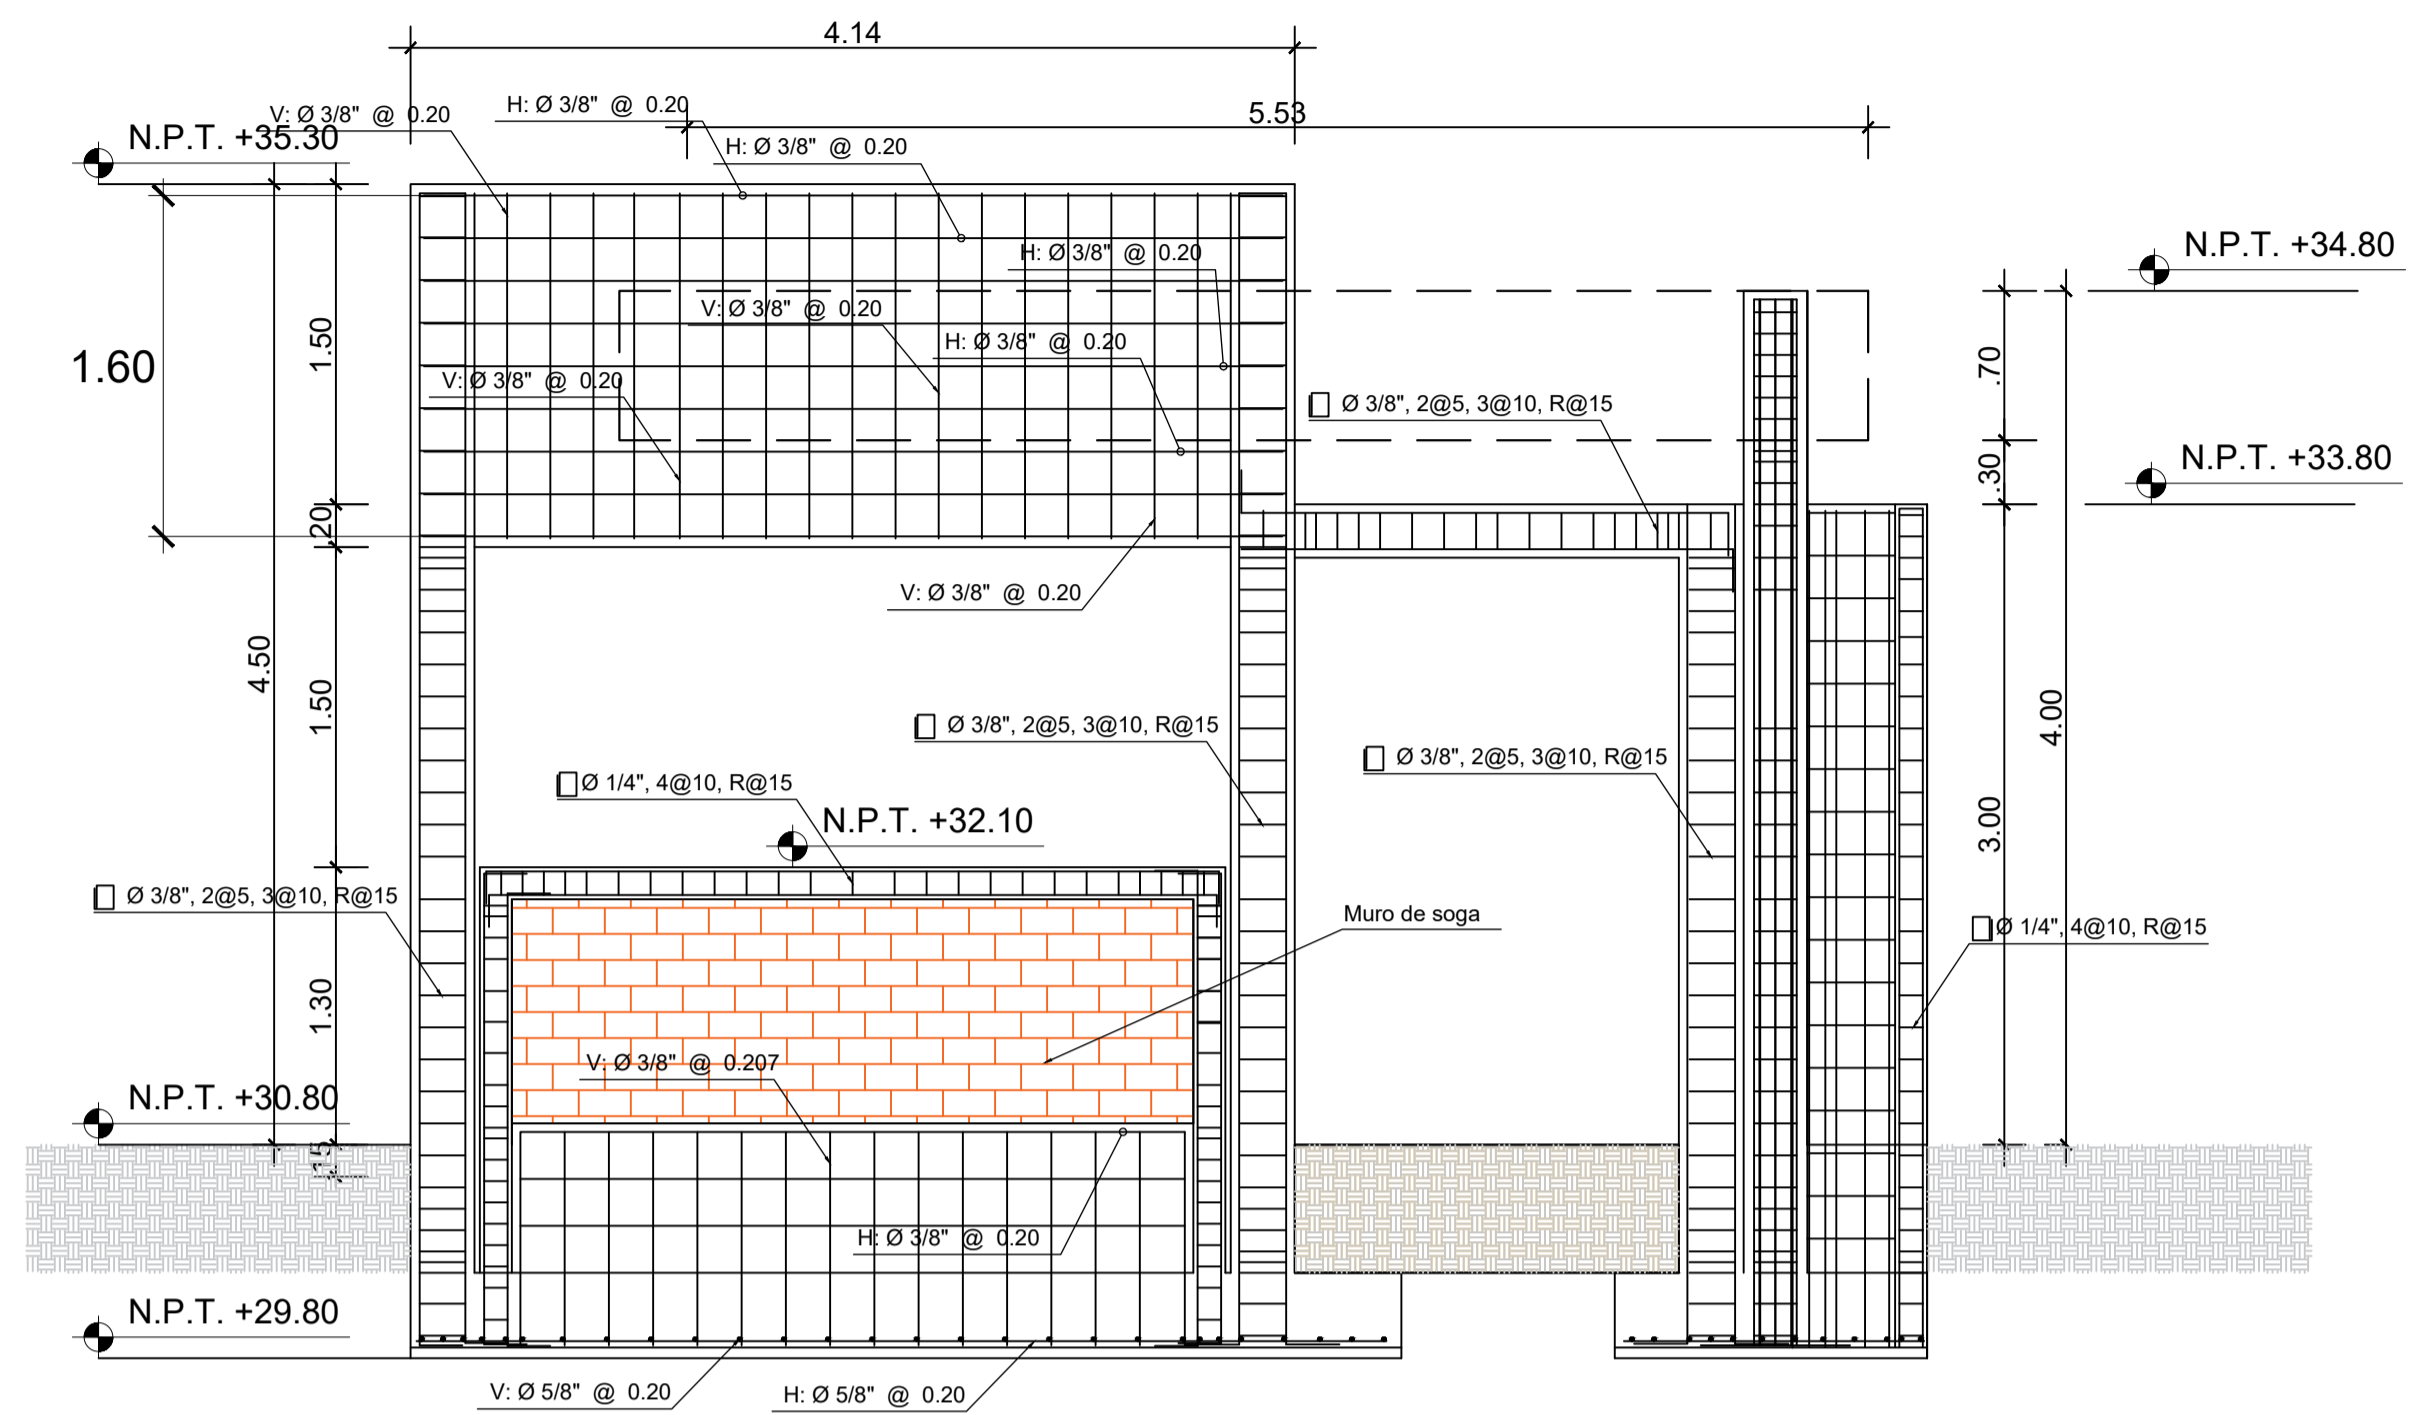
**ELEVACION FRONTAL FACHADA**

CUADRO DE COLUMNAS			
$\varnothing 4 \varnothing 1/2"$	$\varnothing 8 \varnothing 1/2"$	$\varnothing 6 \varnothing 1/2"$	$\varnothing 6 \varnothing 5/8" + 2 \varnothing 1/2"$
$\square \varnothing 3/8"$ 1@.05, 3@.10, 3@.15Rto @.20	$\square \varnothing 3/8"$ 3@.05, 3@.10, 3@.15Rto @.20	$\square \varnothing 3/8"$ 3@.05, 3@.10, 3@.15Rto @.20	$\square \varnothing 3/8"$ 3@.05, 3@.10, 3@.15Rto @.20
C-1	C-2	C-3	C-4
