| DIVISION DE ESTUDIOS Y PROYECTOS | PROYECTO: <b>REHABILITACION DEL LOCAL ESCOLAR 963 CON CODIGO LOCAL 636195 DISTRITO DE PIURA - PIURA - PIURA</b> |
| | PLANO: <b>DEPOSITO DE BASURA - PIZARRA ACRILICA</b> |
| | ESPECIALIDAD: <b>ARQUITECTURA</b> |
| | CODIGO PLANO: <b>A-15</b> |

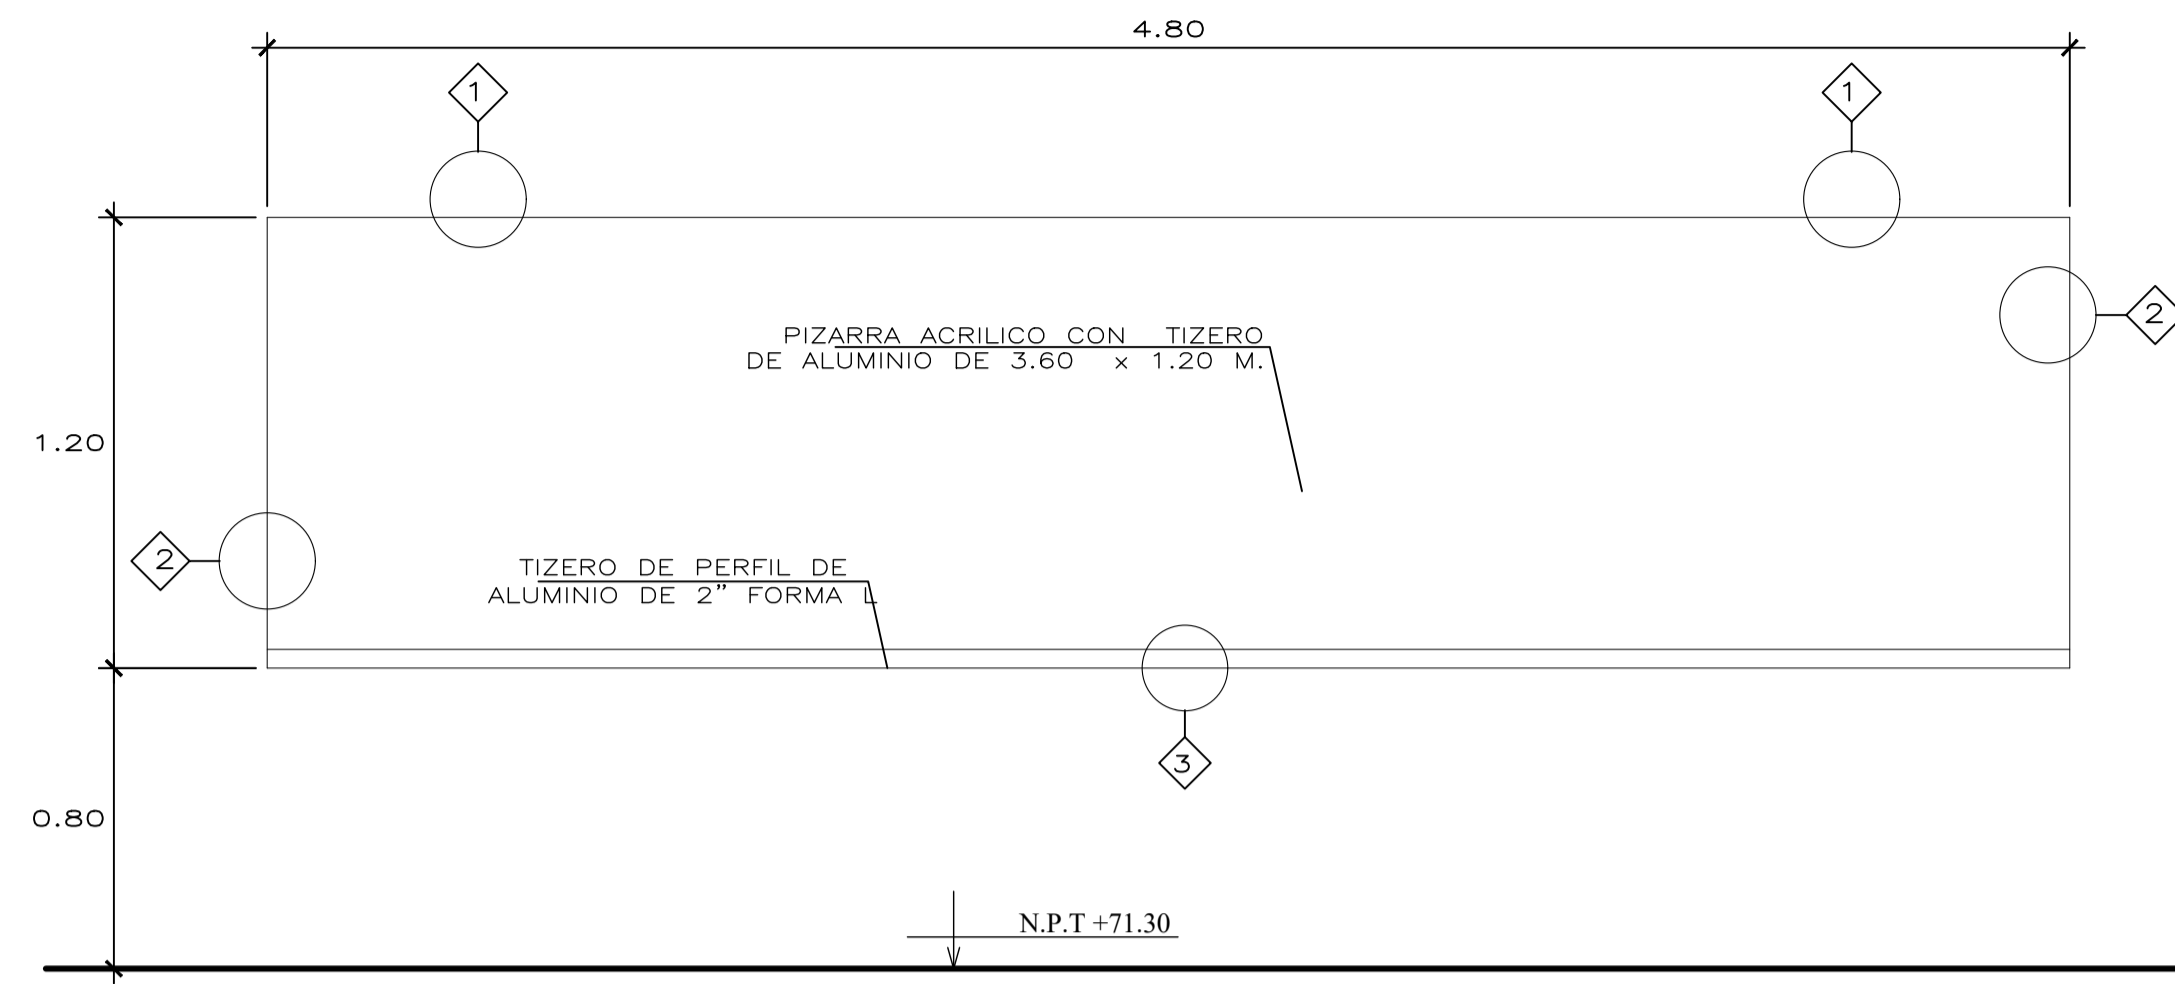
**ELEVACION DE PIZARRA ACRILICO**  
1/20
